【8月25日 速報版】

平成29年8月18日大雨による降雨の状況

庄内川の状況

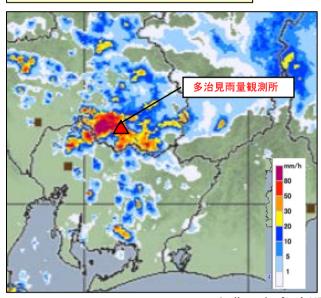
レーダー雨量(8月18日10時)

- 日本海に低気圧があり、ほとんど停滞していたが、この低気圧に向かって南から暖か く湿った空気が流れ込んでおり、上空には寒気を伴った気圧の谷が本州付近を東へ進 んでいたため大気の状態が非常に不安定となった。
- 多治見雨量観測所においては、8月18日10時から11時までの1時間に45mmを観測し、8月 18日の7時の降り始めからの累加雨量172mmを記録しました。

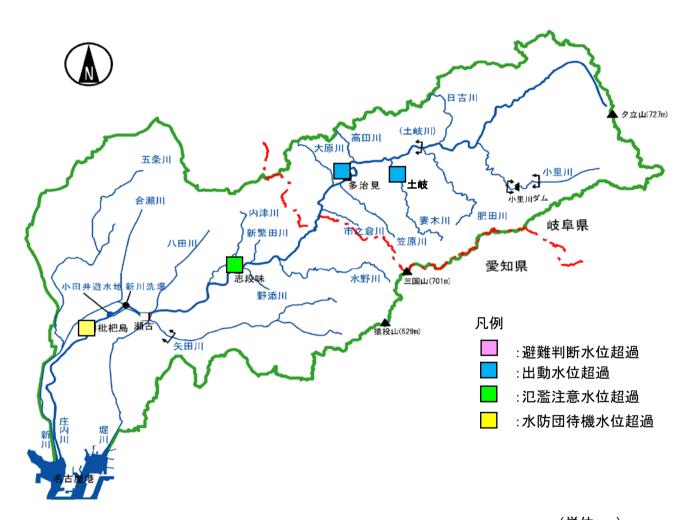
- 庄内川の土岐観測所では出動水位に達し、多治見観測所では出動水位を超過しました。
- 直轄管理区間における浸水被害及び堤防等の施設被害は見受けられませんでした。

(<u>単位:m)</u> 今回 ※1 水防団 氾濫 避難 出動水位 河川名 観測所名 危険水位 最高水位 待機水位 判断水位 高水位 4.50 8/18 11:40 2.40 3.00 4.00 4.70 6.39 上蔵 4.00 .00 たじみ **多治見** 8/18 12:10 2.50 3.20 3.70 4.70 5.00 6.78 3.80 3.80 庄内川 しだみ **志段味** 8/18 12:40 3.40 4.60 5.20 5.90 6.40 7.50 4.81 びわじま 枇杷島 5.60 6.30 8/18 15:20 4.60 8.50 8.90 9.08 5.53

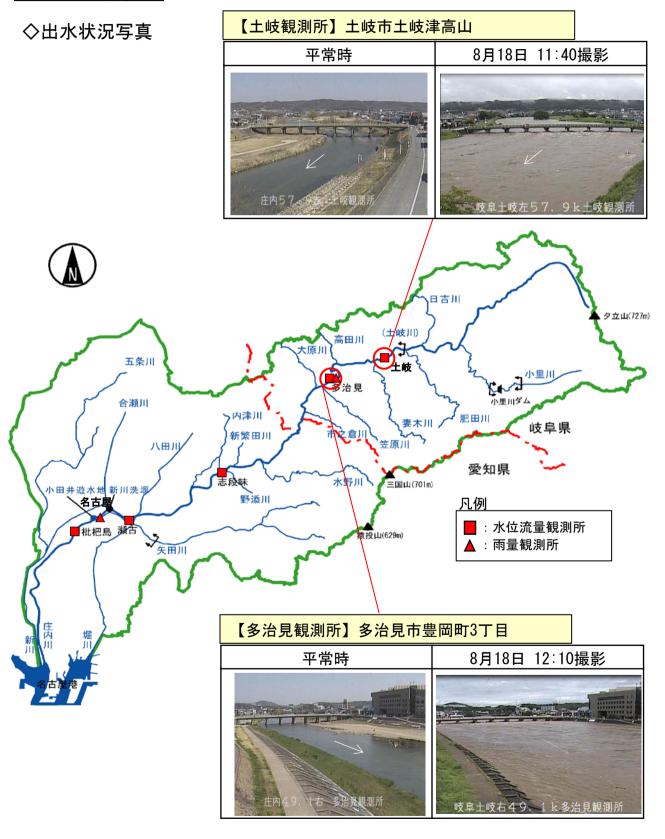
河川の出水状況 【枇杷島観測所】清須市西枇杷島町小田井1丁目 ◇出水状況写真 平常時 8月18日 15:20撮影 庄内川水系庄内川右岸15。7k 庄内15.7右 枇杷島観測所 日吉川 夕立山(727m) (土岐川) 高田川 大原川 五条川 土岐 ♪ 多治見 合瀬川 **,**内津川 肥田川 妻木川 岐阜県 市之倉川 新繁田川 , 八田川/ 笠原川 愛知県 水野川 三国山(701m) 小田井遊水地 為 野添川 凡例 ▋:水位流量観測所 猿投山(629m) ▲ : 雨量観測所 矢田川 【志段味観測所】名古屋市守山区志段味真光寺 8月18日 12:40撮影 平常時 庄内32.7左 志段味観測所 名古屋庄内左32.7k志段味

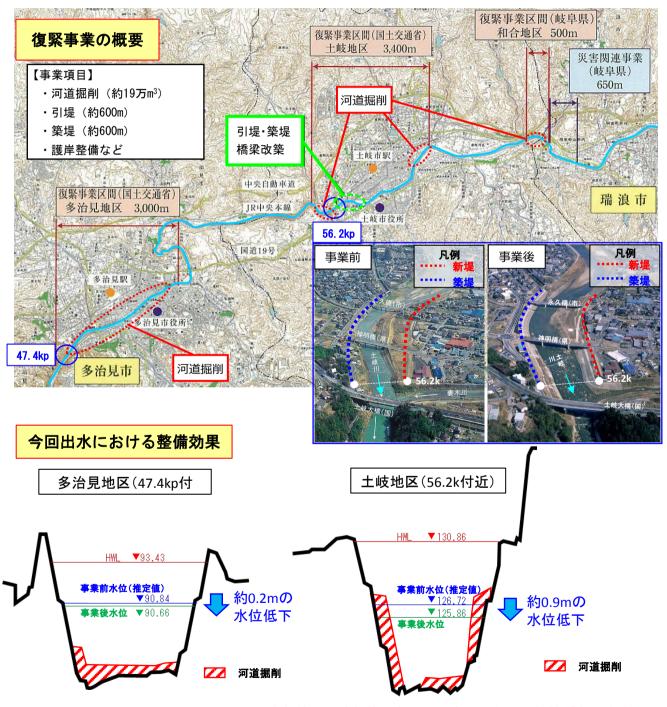
◇土岐川の事業実施による効果

平成11年6月30日梅雨前線降雨による土岐川の洪水氾濫を契機として、平成15年度迄に「復緊事業(河川災害復旧等関連緊急事業)」により河道掘削、引堤等を実施しました。河道掘削、引堤工事等を実施した結果、多治見地区(47.4kp付近)においては約0.2m、土岐地区(56.2kp付近)においては約0.9mの水位低下があったと推定されます。

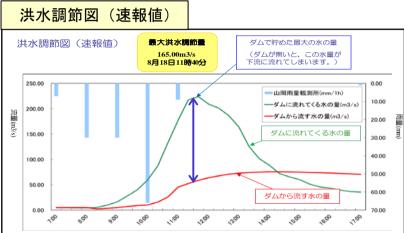
◇小里川ダムによる洪水調節効果

- 平成28年8月18日の降雨により、小里川ダムでは、1時間に66mmの強い雨がありました。
- この雨に対し、小里川ダムでは、1,699千m3の水を貯留し、最大で毎秒約165m3/sの洪水を調節し、ダム下流の瑞浪市市原地点(国道19号小里川橋付近)で最大40cm水位を低下でき、土岐水位観測所地点では最大20cmの水位を低下できたと推測しています。
- また、小里川ダムにより洪水継続時間の低減を図ったことで、避難時間等の確保ができたと推定しています。
