速報版

台風第2号及びそれに伴う前線の活発化による 大雨の庄内川(土岐川)出水状況について 【第2報】

令和5年6月8日 国土交通省 中部地方整備局 庄内川河川事務所

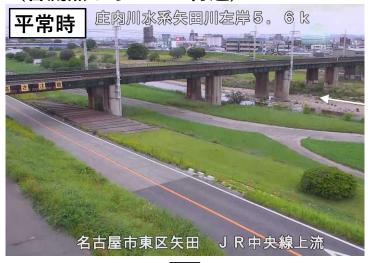
■JR中央線上流付近 (合流点から5.6km付近)

〇平常時と出水時の比較 庄内川、矢田川:愛知県区間

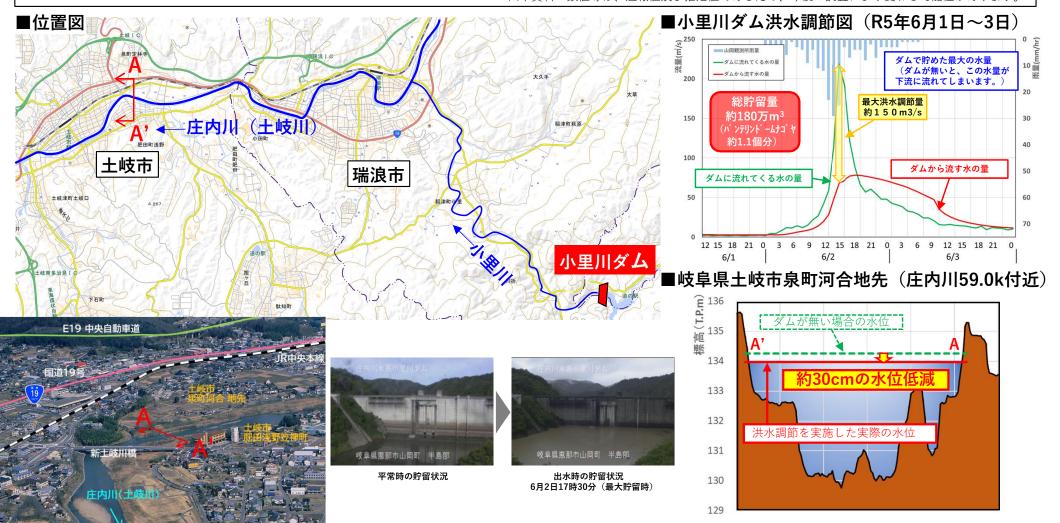
〇土岐市における小里川ダムの洪水調節効果

- 今回の出水により、小里川ダム地点では最大流入量約220m³/sを観測しましたが、 小里川ダムの洪水調節(防災操作)により、下流へ流れる洪水の量を最大約150m³/s軽減しました。
- これにより、土岐市泉町河合地先では、約30cmの水位低減があったと推定されます。

※ダムが無い場合の水位及び最大被害想定は、簡易的な手法を元に算出しております ※本資料の数値等は、速報値及び推定値であるため、今後の調査により変わる可能性があります。
