【8月22日 速報版】

平成29年8月18日大雨による 庄内川流域の出水状況（第1報）

中部地方整備局
庄内川河川事務所

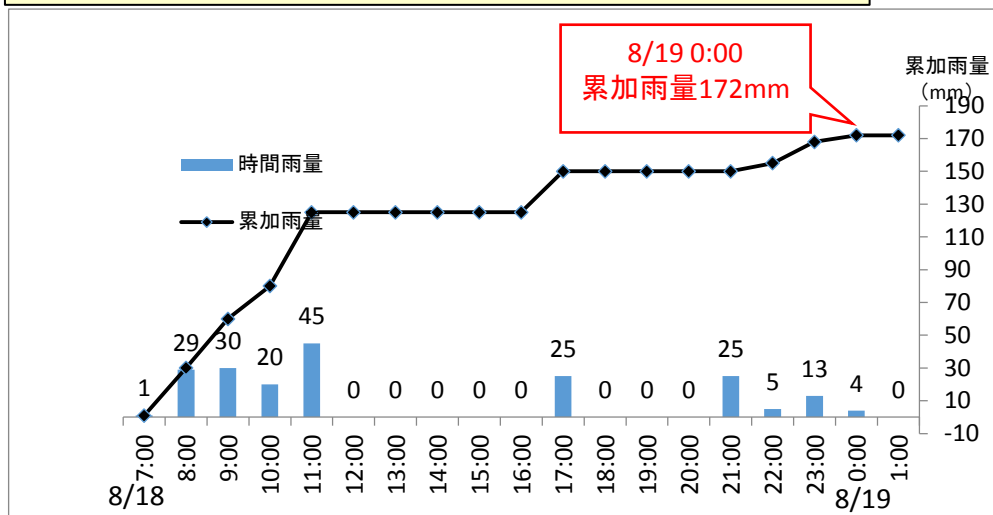
多治見雨量観測所 雨量（8月18日7時～8月19日0時）

- 日本海に低気圧があり、ほとんど停滞していたが、この低気圧に向かって南から暖かく湿った空気が流れ込んでおり、上空には寒気を伴った気圧の谷が本州付近を東へ進んでいたため大気の状態が非常に不安定となった。
- 多治見雨量観測所においては、8月18日10時から11時までの1時間に45mmを観測し、8月18日の7時の降り始めからの累加雨量172mmを記録しました。
