【8月22日 速報版】

平成29年8月18日大雨による 庄内川流域の出水状況（第1報）

中部地方整備局
庄内川河川事務所

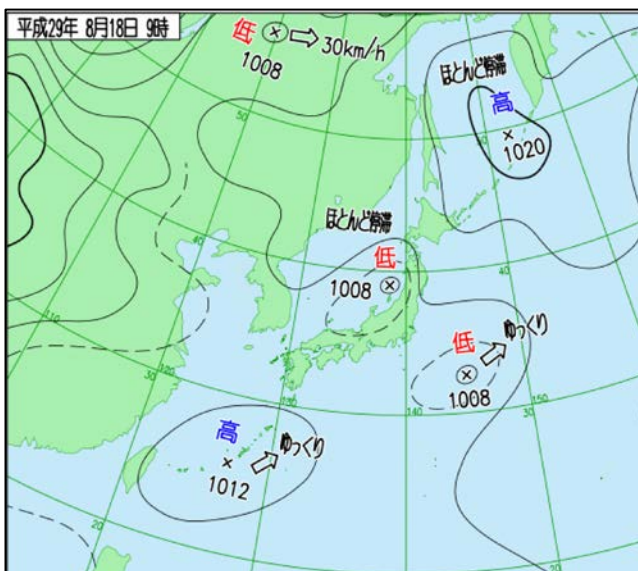
天気図（8月18日9時）

- 日本海に低気圧があり、ほとんど停滞していたが、この低気圧に向かって南から暖かく湿った空気が流れ込んでおり、上空には寒気を伴った気圧の谷が本州付近を東へ進んでいたため大気の状態が非常に不安定となった。
- 多治見雨量観測所においては、8月18日10時から11時までの1時間に45mmを観測し、8月18日の7時の降り始めからの累加雨量172mmを記録しました。

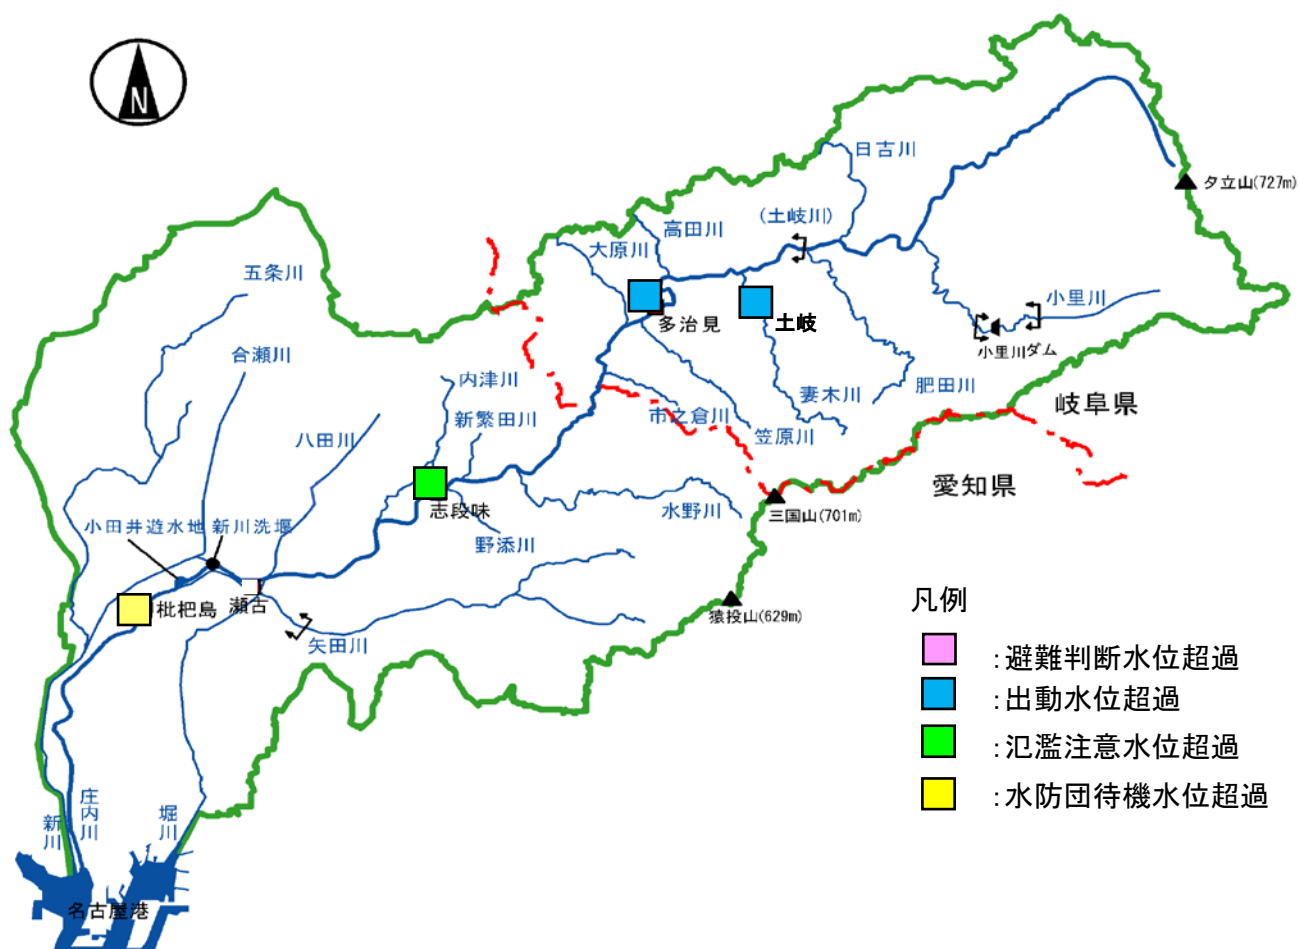
- 庄内川の土岐観測所では出動水位に達し、多治見観測所では出動水位を超過しました。
- 直轄管理区間における浸水被害は見受けられませんでした。なお、堤防等の施設被害については、現在調査中です。

河川名	観測所名	今回 ※1 最高水位	水防団 待機水位	氾濫 注意水位	出動水位	避難 判断水位	氾濫 危険水位	計画 高水位
庄内川	とぎ 土岐	8/18 11:40 4.00	2.40	3.00	4.00 4.00	4.50	4.70	6.39
	たじみ 多治見	8/18 12:10 3.80	2.50	3.20	3.70 3.80	4.70	5.00	6.78
	しだみ 志段味	8/18 12:40 4.81	3.40	4.60	5.20 4.81	5.90	6.40	7.50
	びわじま 枇杷島	8/18 15:20 5.53	4.60	5.60	6.30 5.53	8.50	8.90	9.08

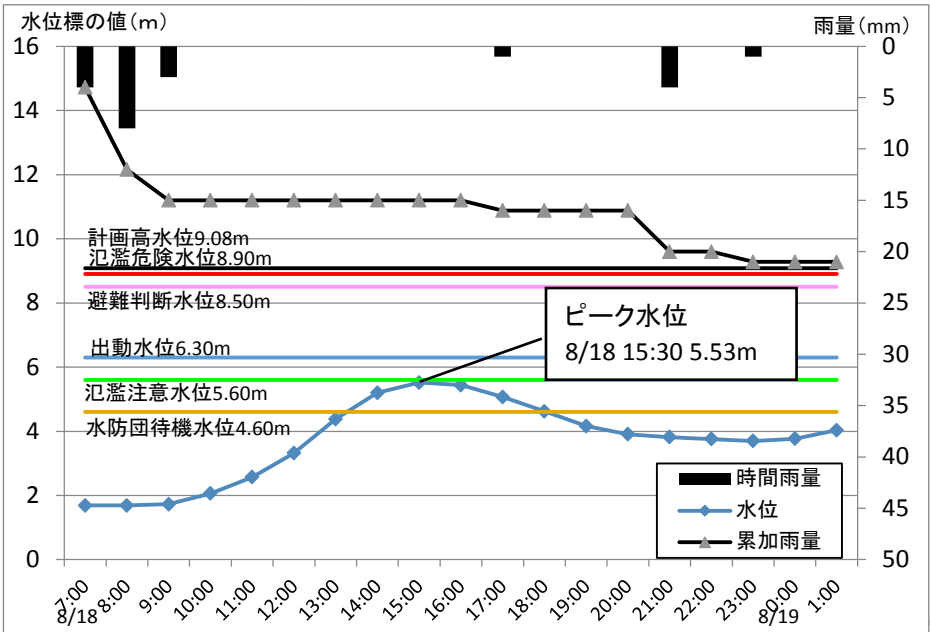
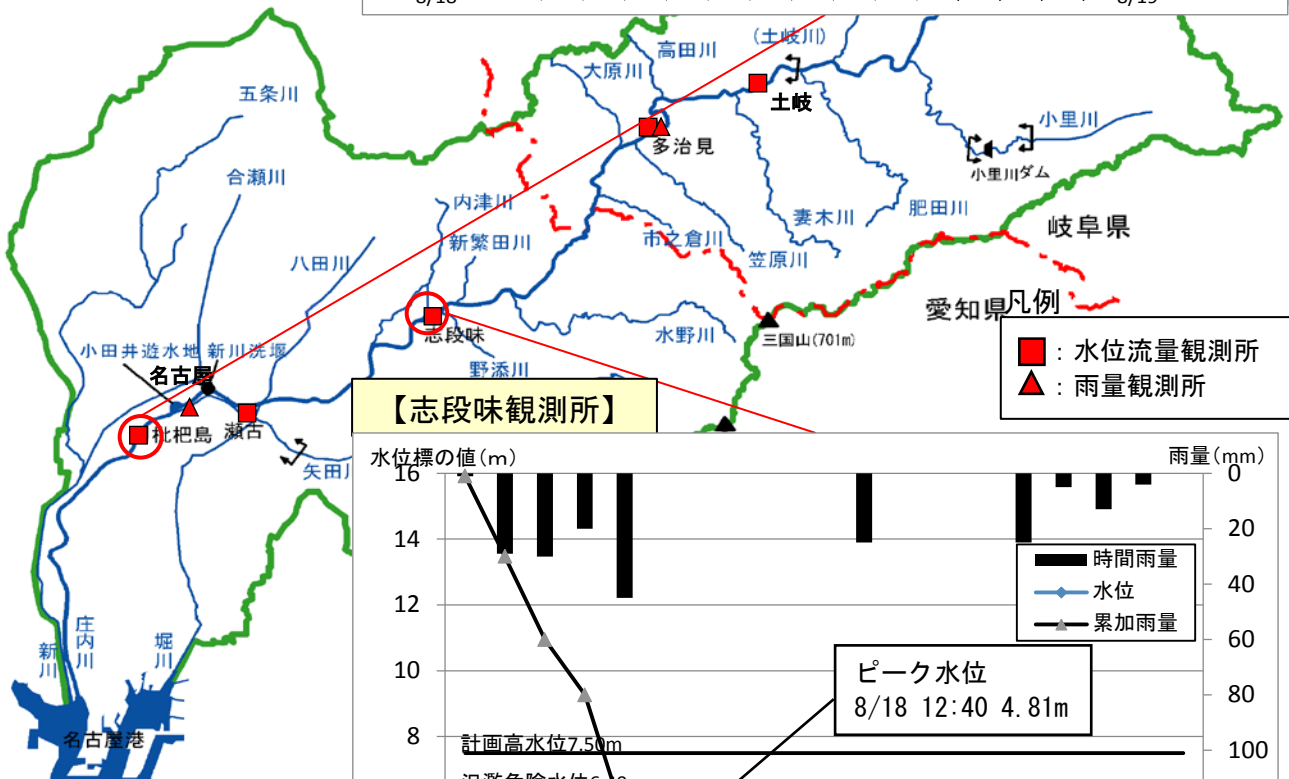
【枇杷島観測所】

◇観測所水位

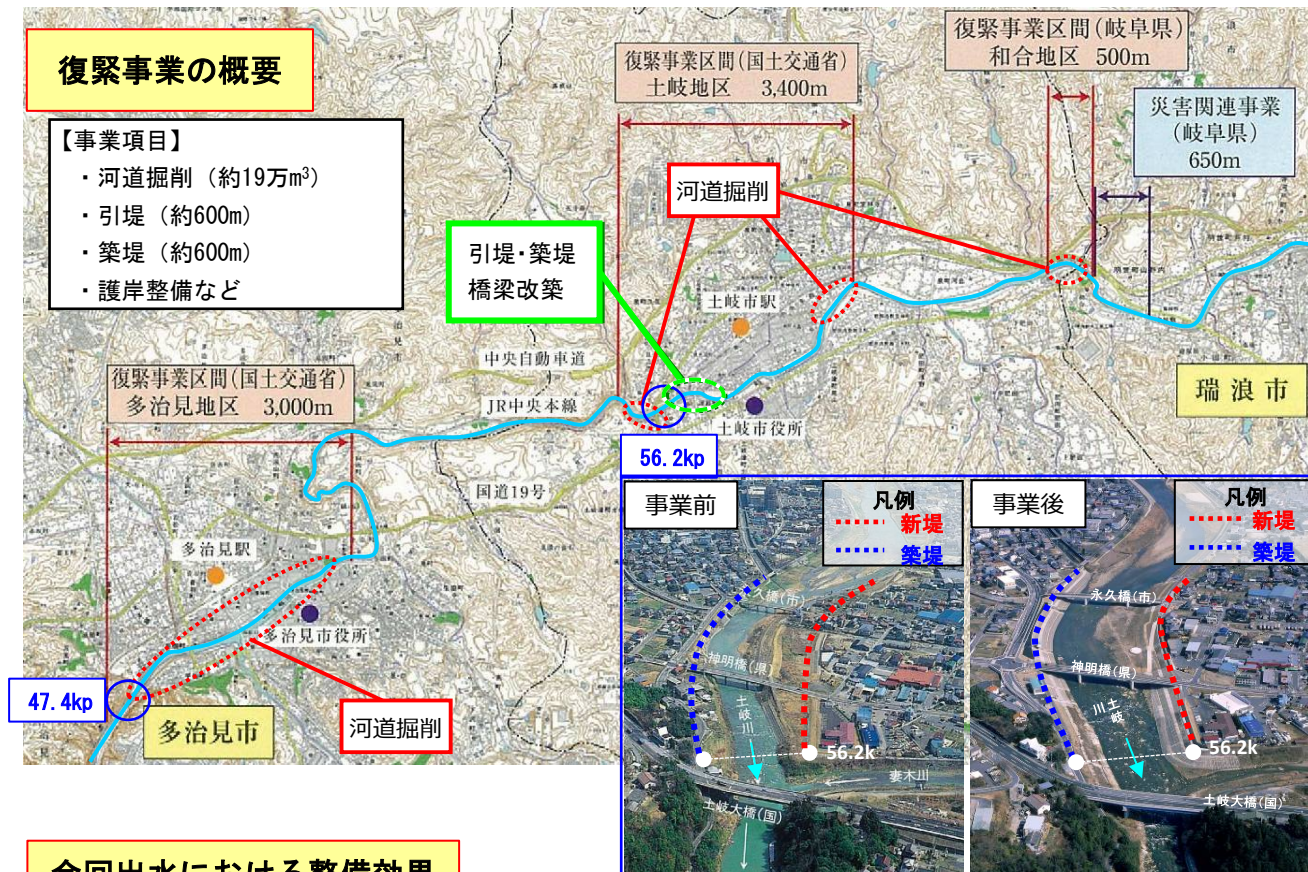
平成11年6月30日梅雨前線降雨による土岐川の洪水氾濫を契機として、平成15年度迄に「復緊事業(河川災害復旧等関連緊急事業)」により河道掘削、引堤等を実施しました。

河道掘削、引堤工事等を実施した結果、多治見地区(47.4kp付近)においては約0.2m、土岐地区(56.2kp付近)においては約0.9mの水位低下があったと推定されます。

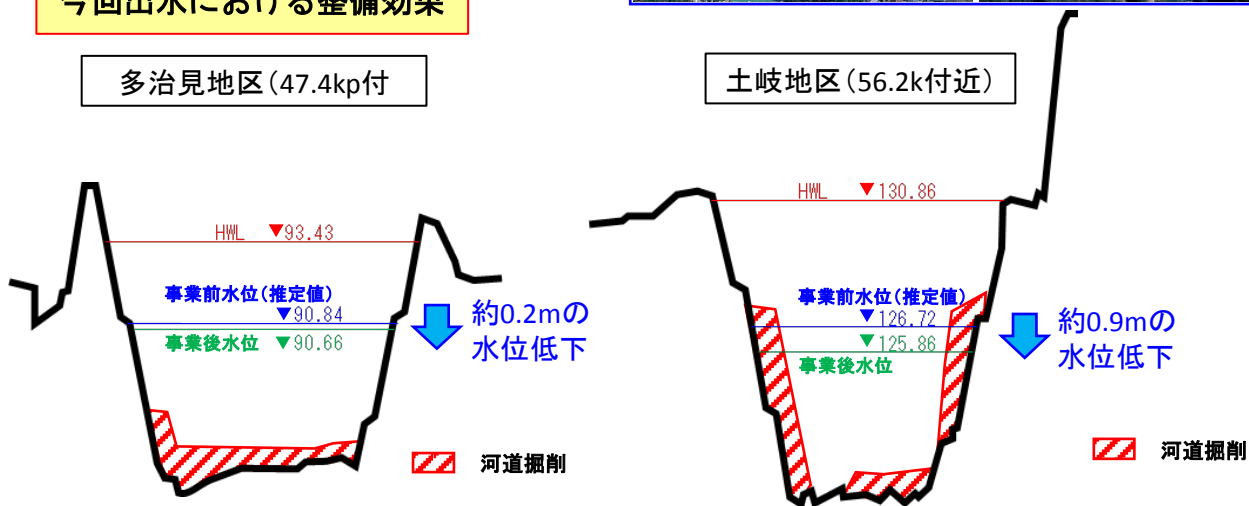
今回出水における整備効果

多治見地区(47.4kp付)

土岐地区(56.2kp付近)
