令和8年9月30日  
国土交通省中部地方整備局  
庄内川河川事務所

## 令和8年9月8日からの出水において発揮された 庄内川（土岐川）のこれまでの河川整備等による効果等 （速報値・推定値）

前線や熱帯低気圧の影響による令和8年9月8日からの大雨における  
庄内川(土岐川)出水状況について  
【第2報】

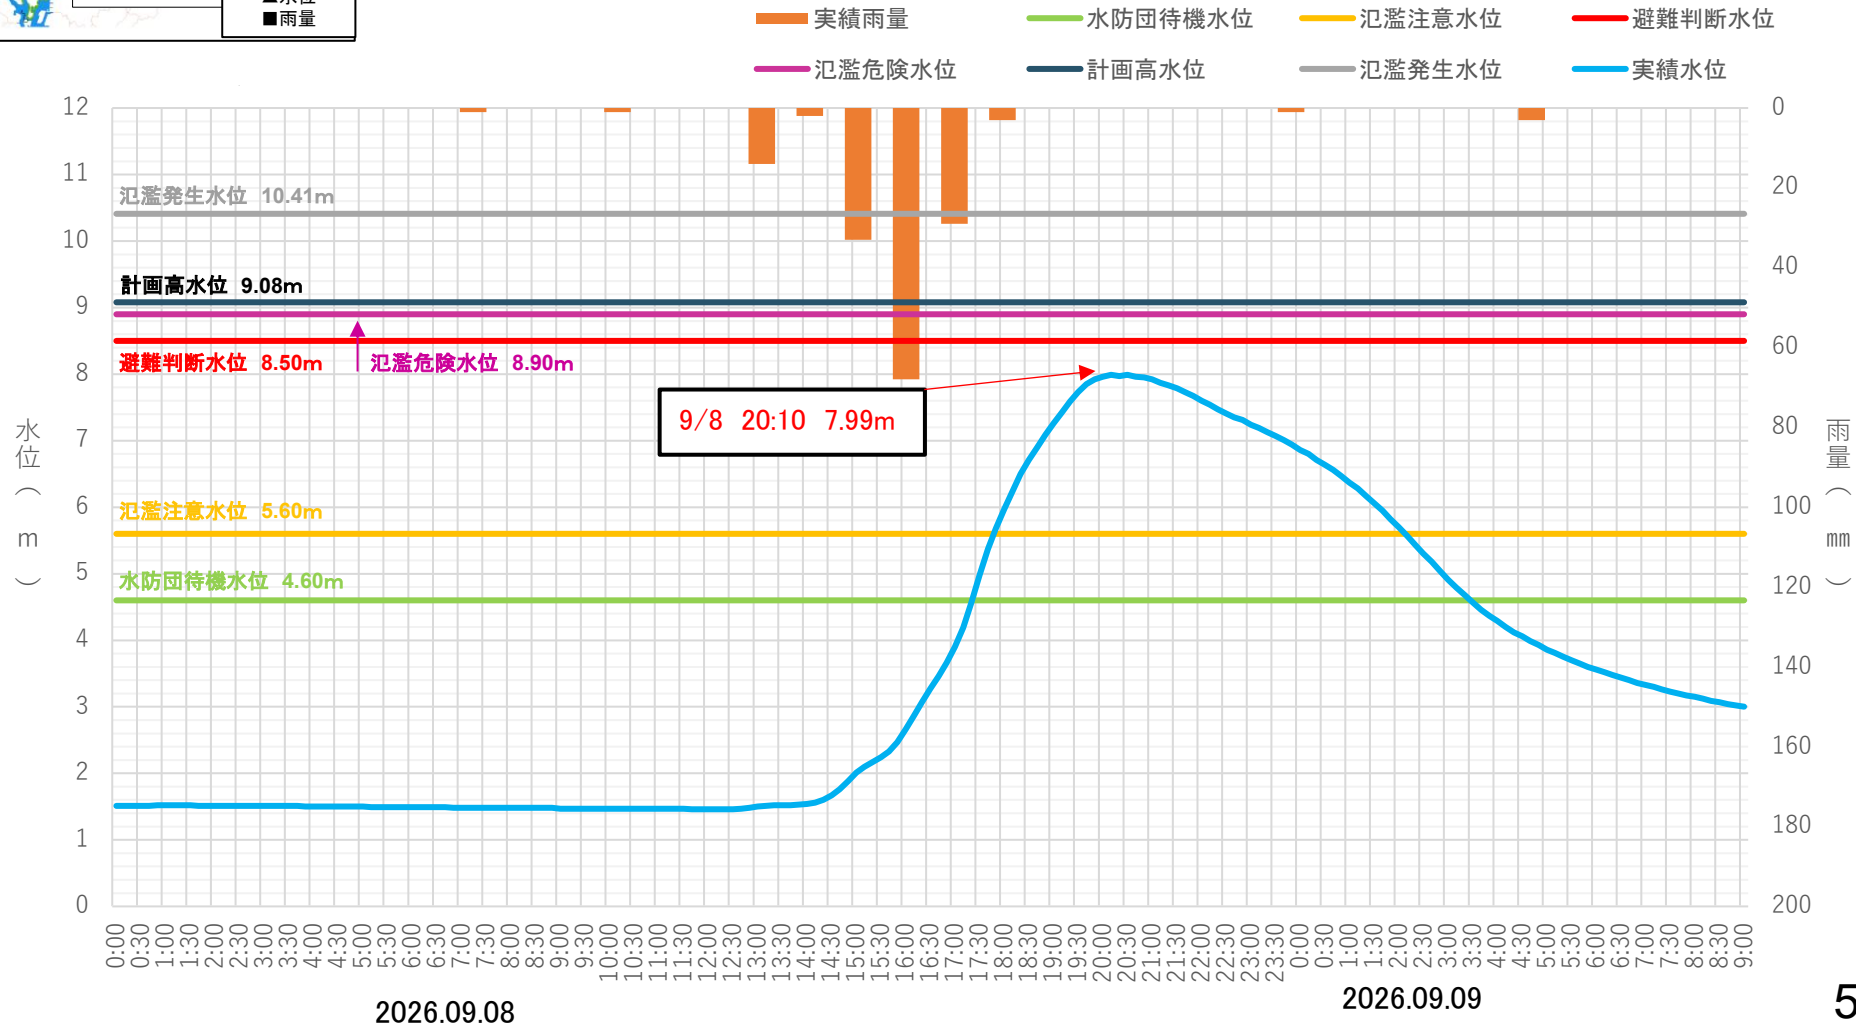
びわじま  
枇杷島水位観測所の実績水位と名古屋雨量観測所の実績雨量

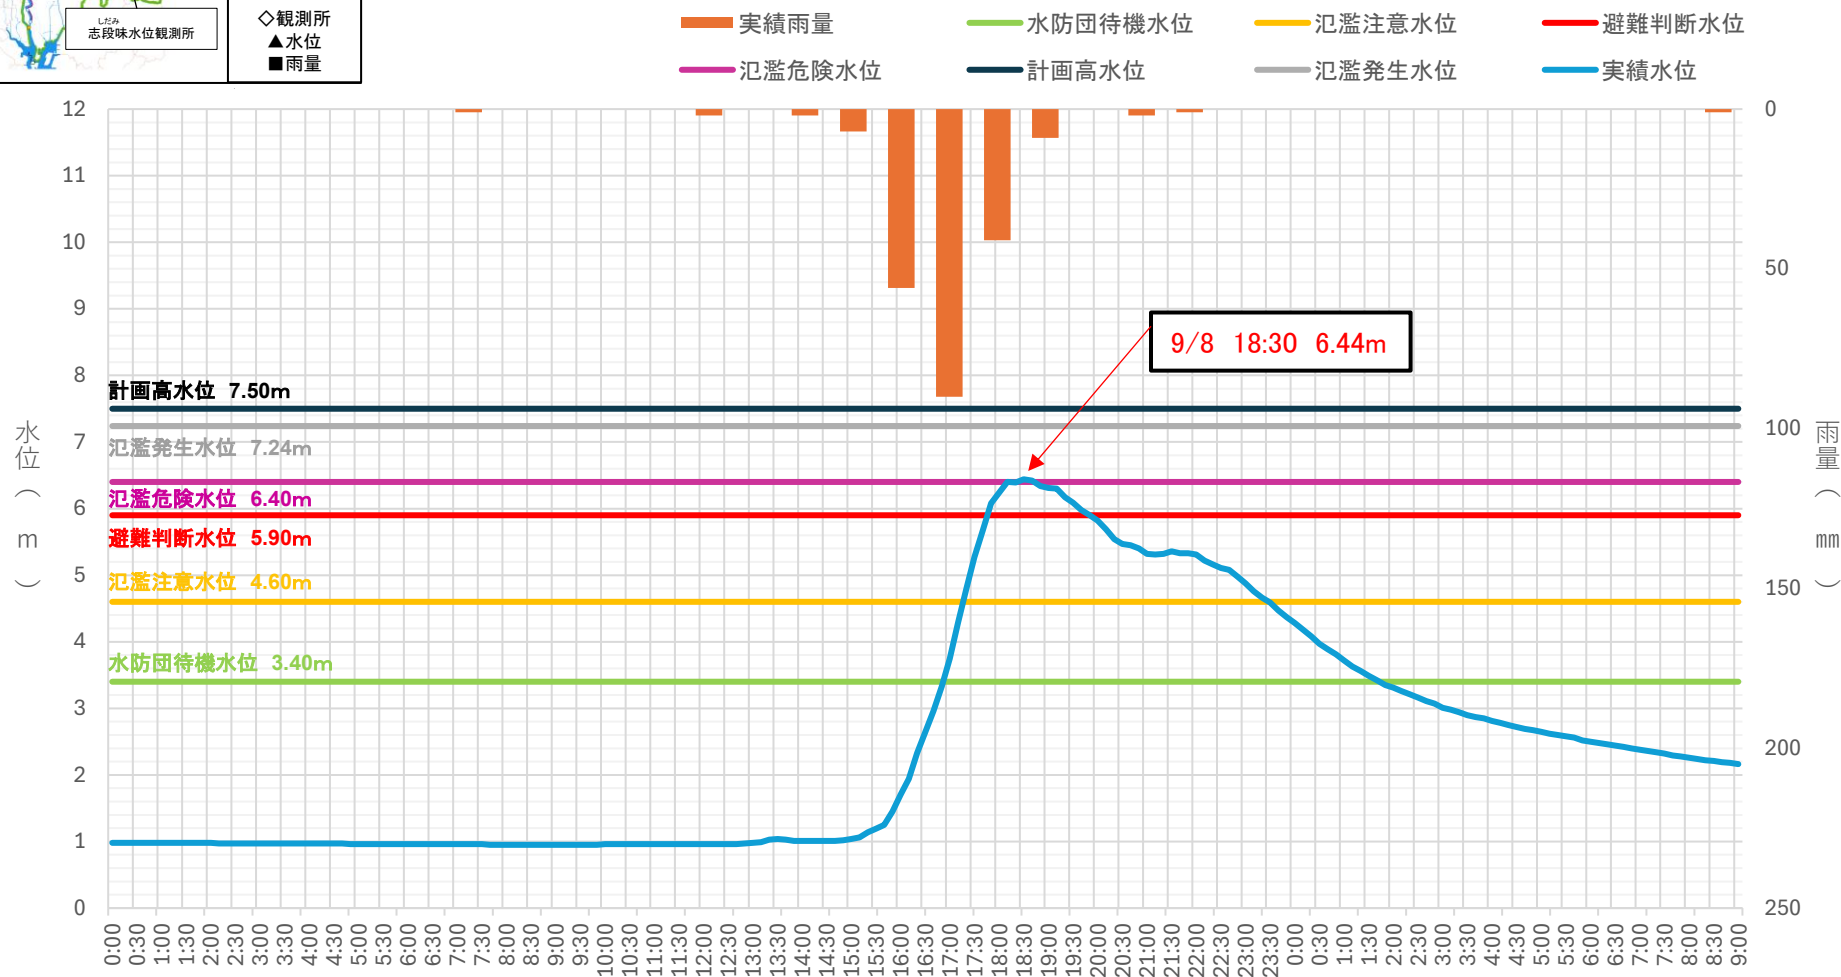
しだみ 志段味水位観測所の実績水位と多治見雨量観測所の実績雨量

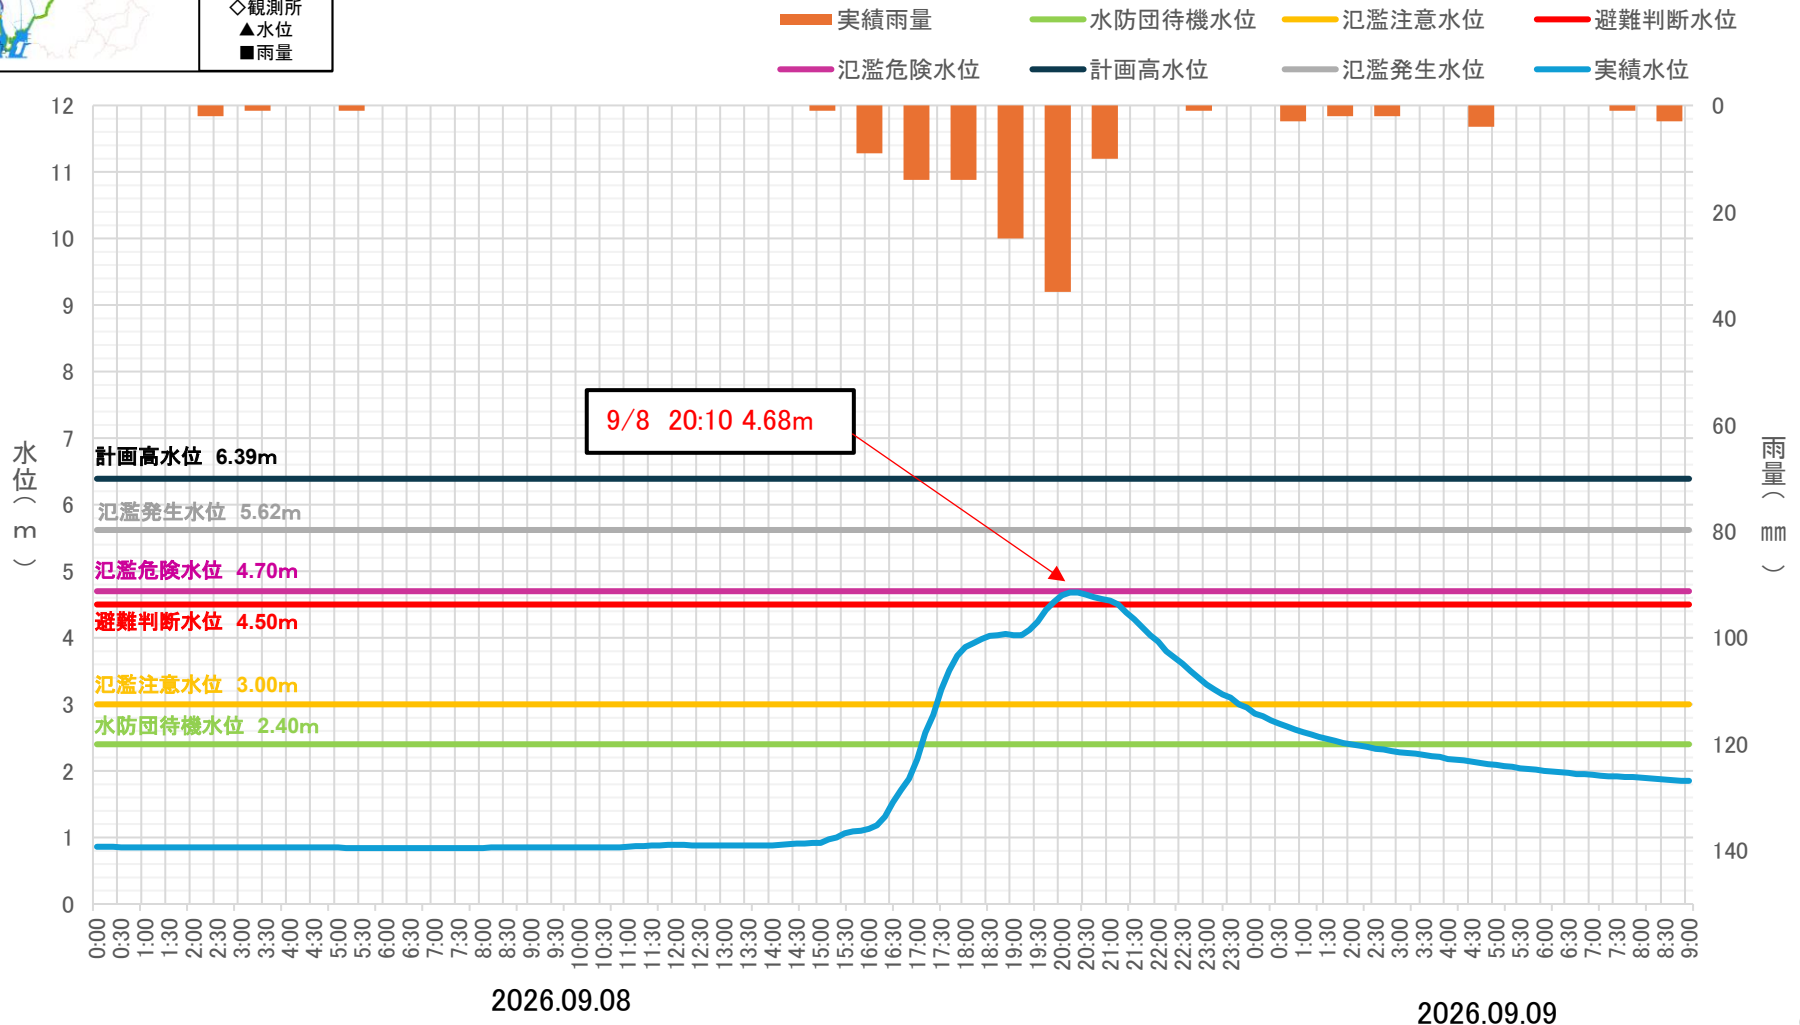
土岐<sup>とき</sup>水位観測所の実績水位と論析<sup>ろんとち</sup>雨量観測所の実績雨量

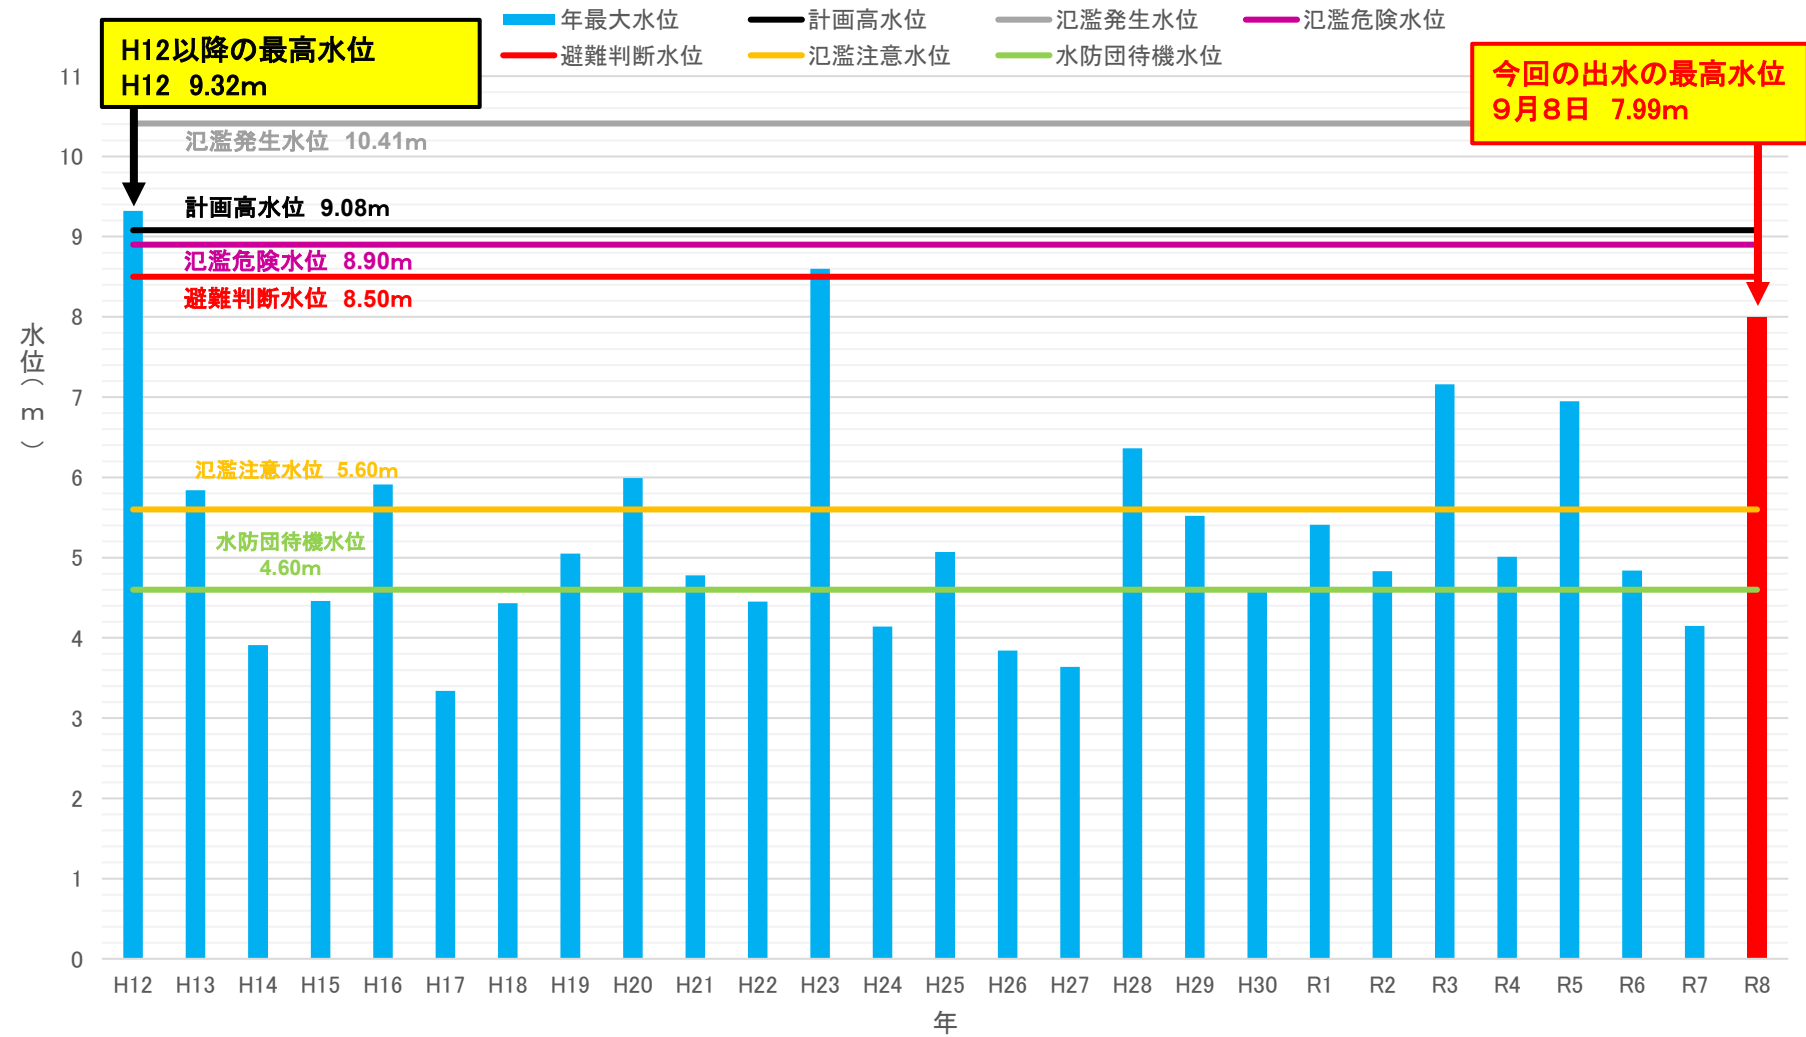
びわじま  
枇杷島水位観測所

# 近年の年最大水位(枇杷島水位観測所)

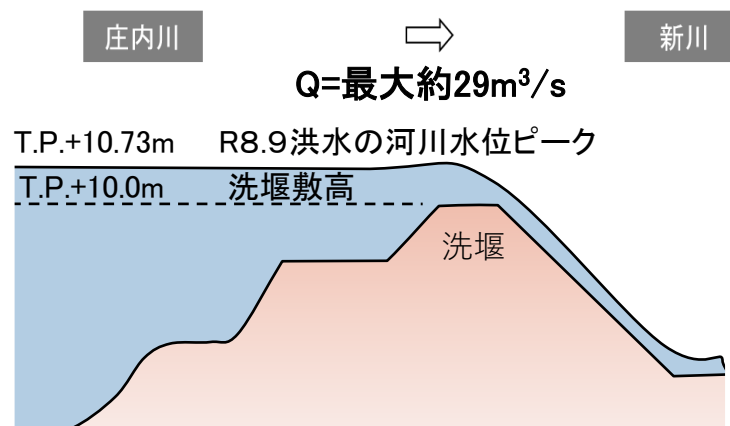
- 9月8日19時10分頃から9日0時30分頃まで約5時間あまり、庄内川から新川側に越流しました。
- 新川洗堰地点における河川水位は、9月8日20時20分にT.P.10.73mまで上昇しました。  
これにより、最大約29m<sup>3</sup>/sの越流が生じたと推定されます。

## <越流のイメージ>

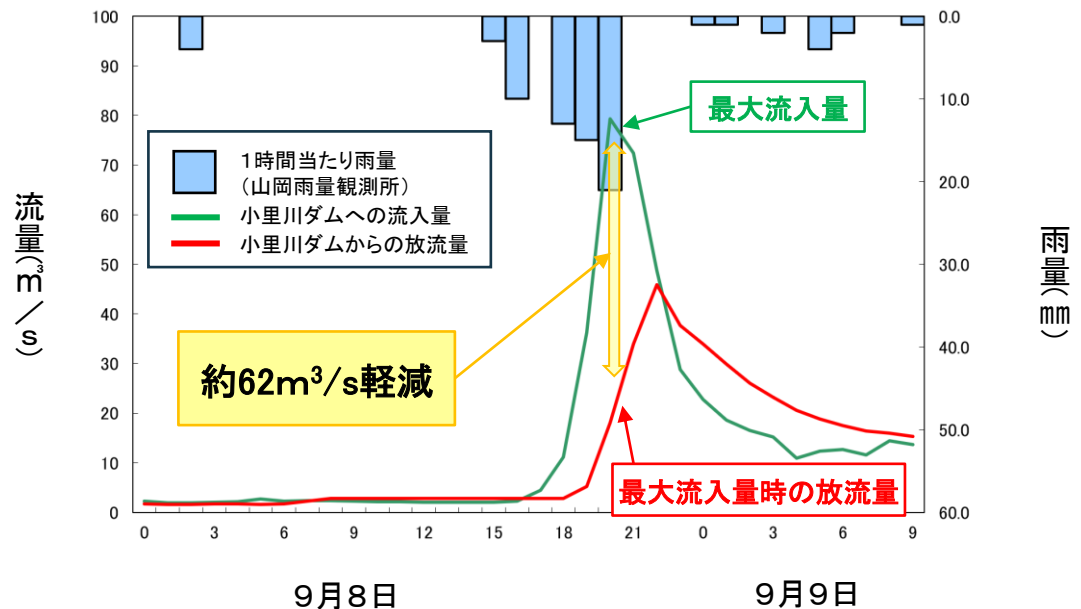
- 9月8日から大雨による出水では、<sup>おりがわ</sup>小里川ダム地点で最大約  $85 \text{ m}^3/\text{s}$ の流入を観測しましたが、洪水調節(防災操作)により、ダムから流す**水の量を最大約  $62 \text{ m}^3/\text{s}$ 軽減**しました。

- ・ 9月8日20:07 ダム流入量が $80 \text{ m}^3/\text{s}$ を超過したため、洪水調節を開始
- ・ 9月8日20:17 ダム流入量が最大を観測
- ・ 9月8日20:37 ダム流入量が $80 \text{ m}^3/\text{s}$ 以下に低下したため、洪水調節を終了

## ■ <sup>おりがわ</sup>小里川ダム洪水調節図(令和8年9月8日~9日)

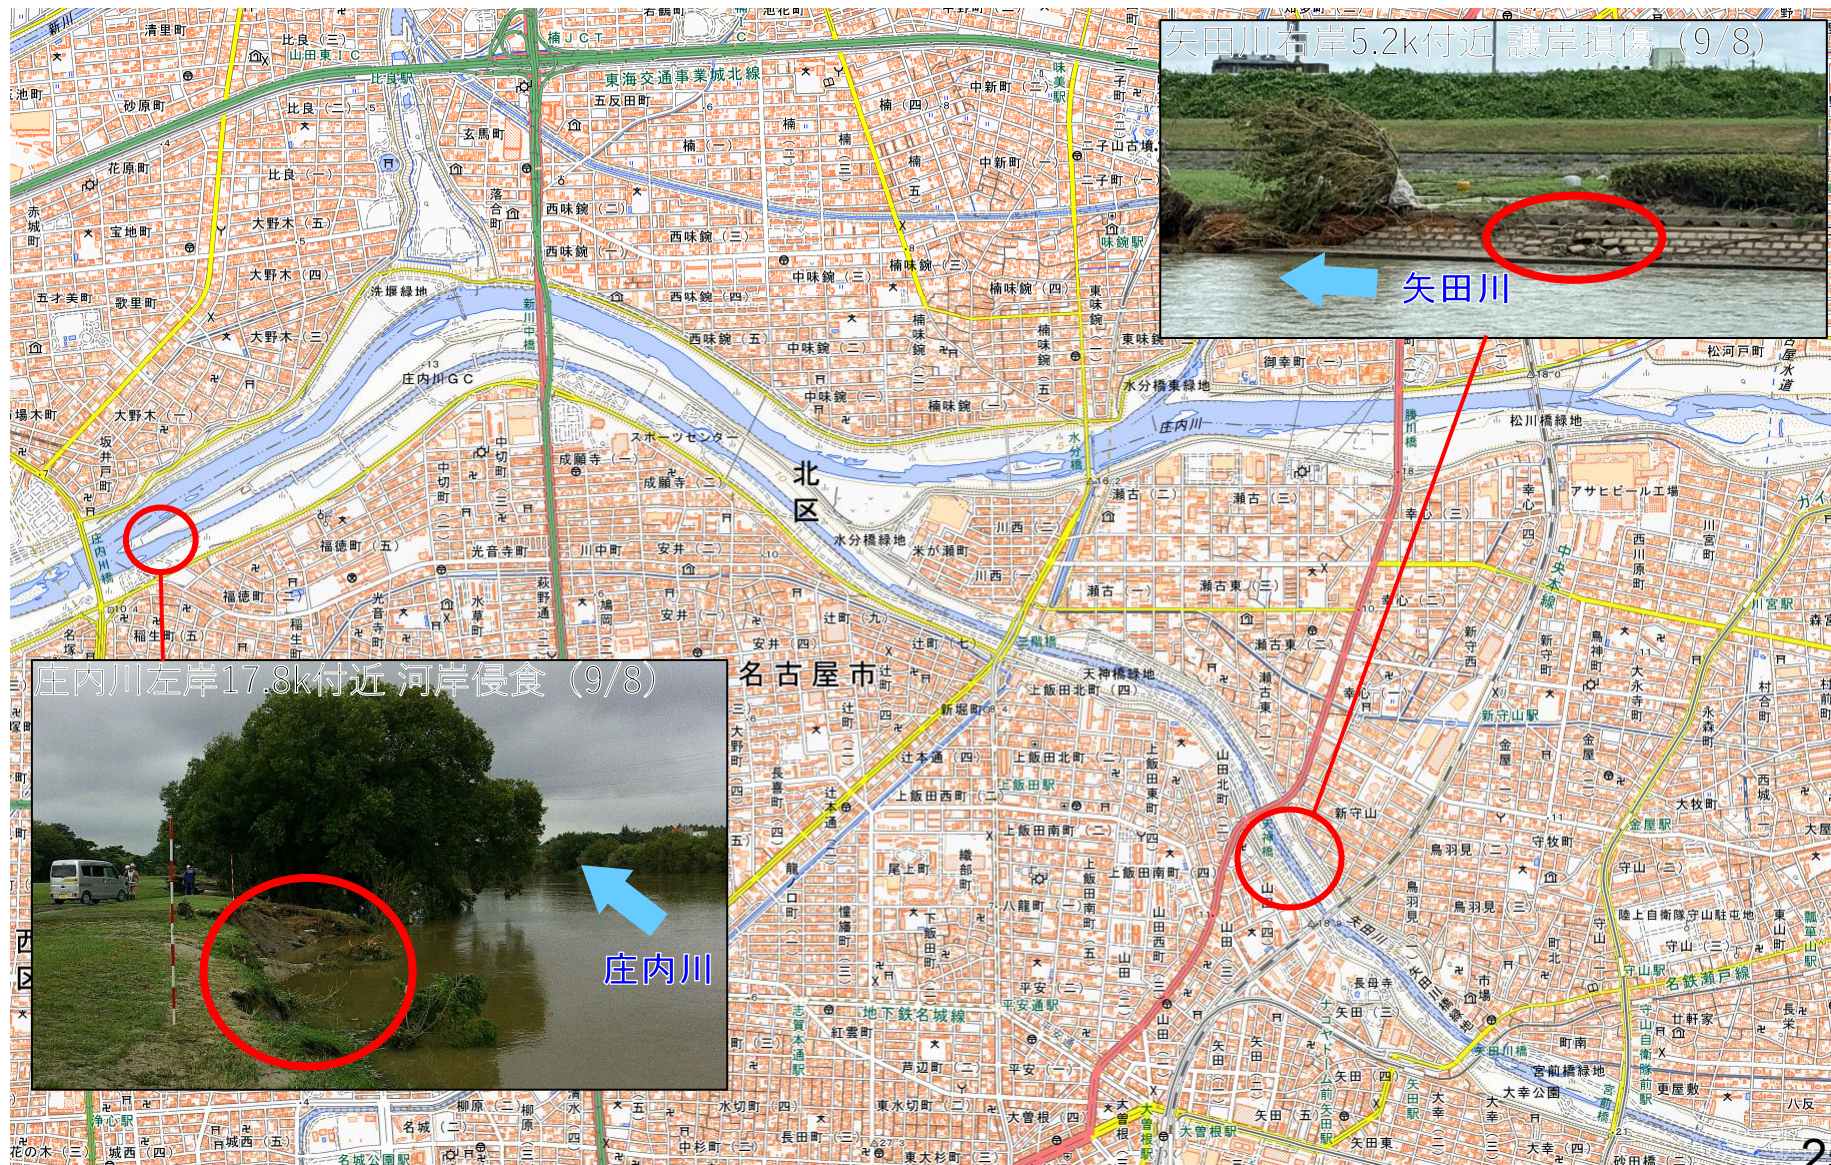
○ 庄内川及び矢田川において、河岸侵食、護岸損傷が発生しました。

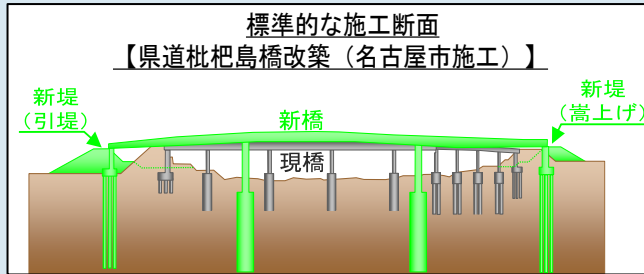
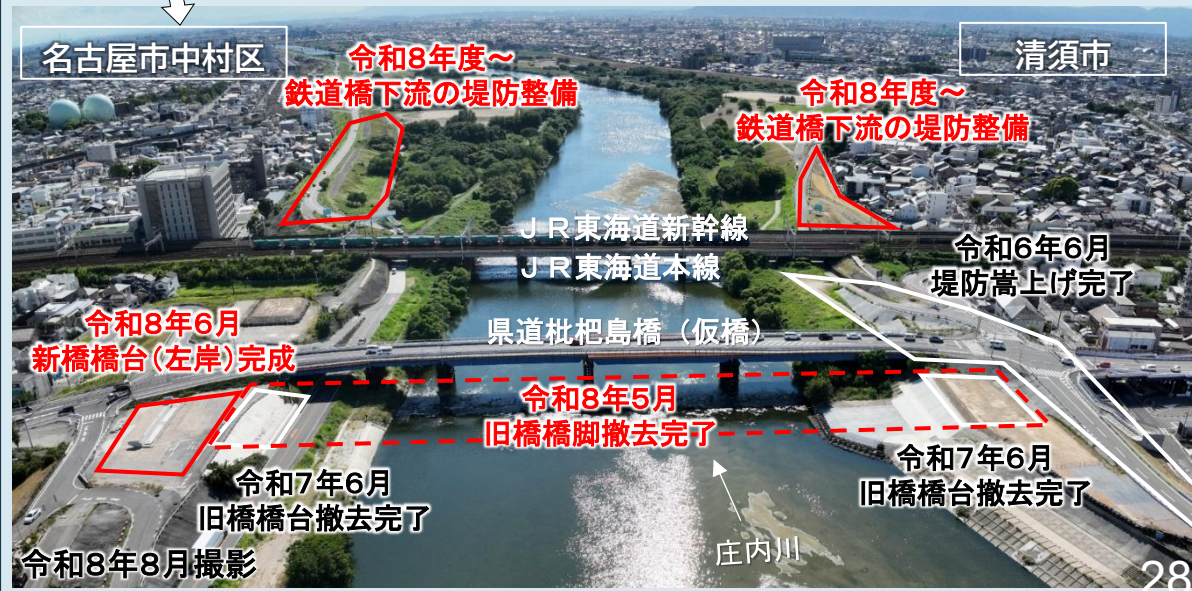
- 令和8年9月8日からの大雨による出水では、平成12年9月の東海豪雨以降から令和7年度末までの河川整備及び庄内川特定構造物改築事業の進捗により、**県道枇杷島橋において約138cmの水位低減効果\***を発揮しました。
- 枇杷島地区は庄内川の狭窄部であるとともに、県道枇杷島橋を始め、桁下高が低く橋脚の間隔が狭い橋梁が横架しており、洪水の流下に大きな支障をきたしています。そのため、堤防整備(引堤)及びそれに伴う3橋梁の架替え(庄内川特定構造物改築事業)を実施しています。令和8年5月には旧橋橋脚の撤去、6月には新橋左岸橋台が完成しました。現在鉄道橋2橋の架替に向けて概略設計を実施しており、これに先立ち、令和8年度に鉄道橋近傍の堤防整備に着手しています。

## ■標準的な施工断面

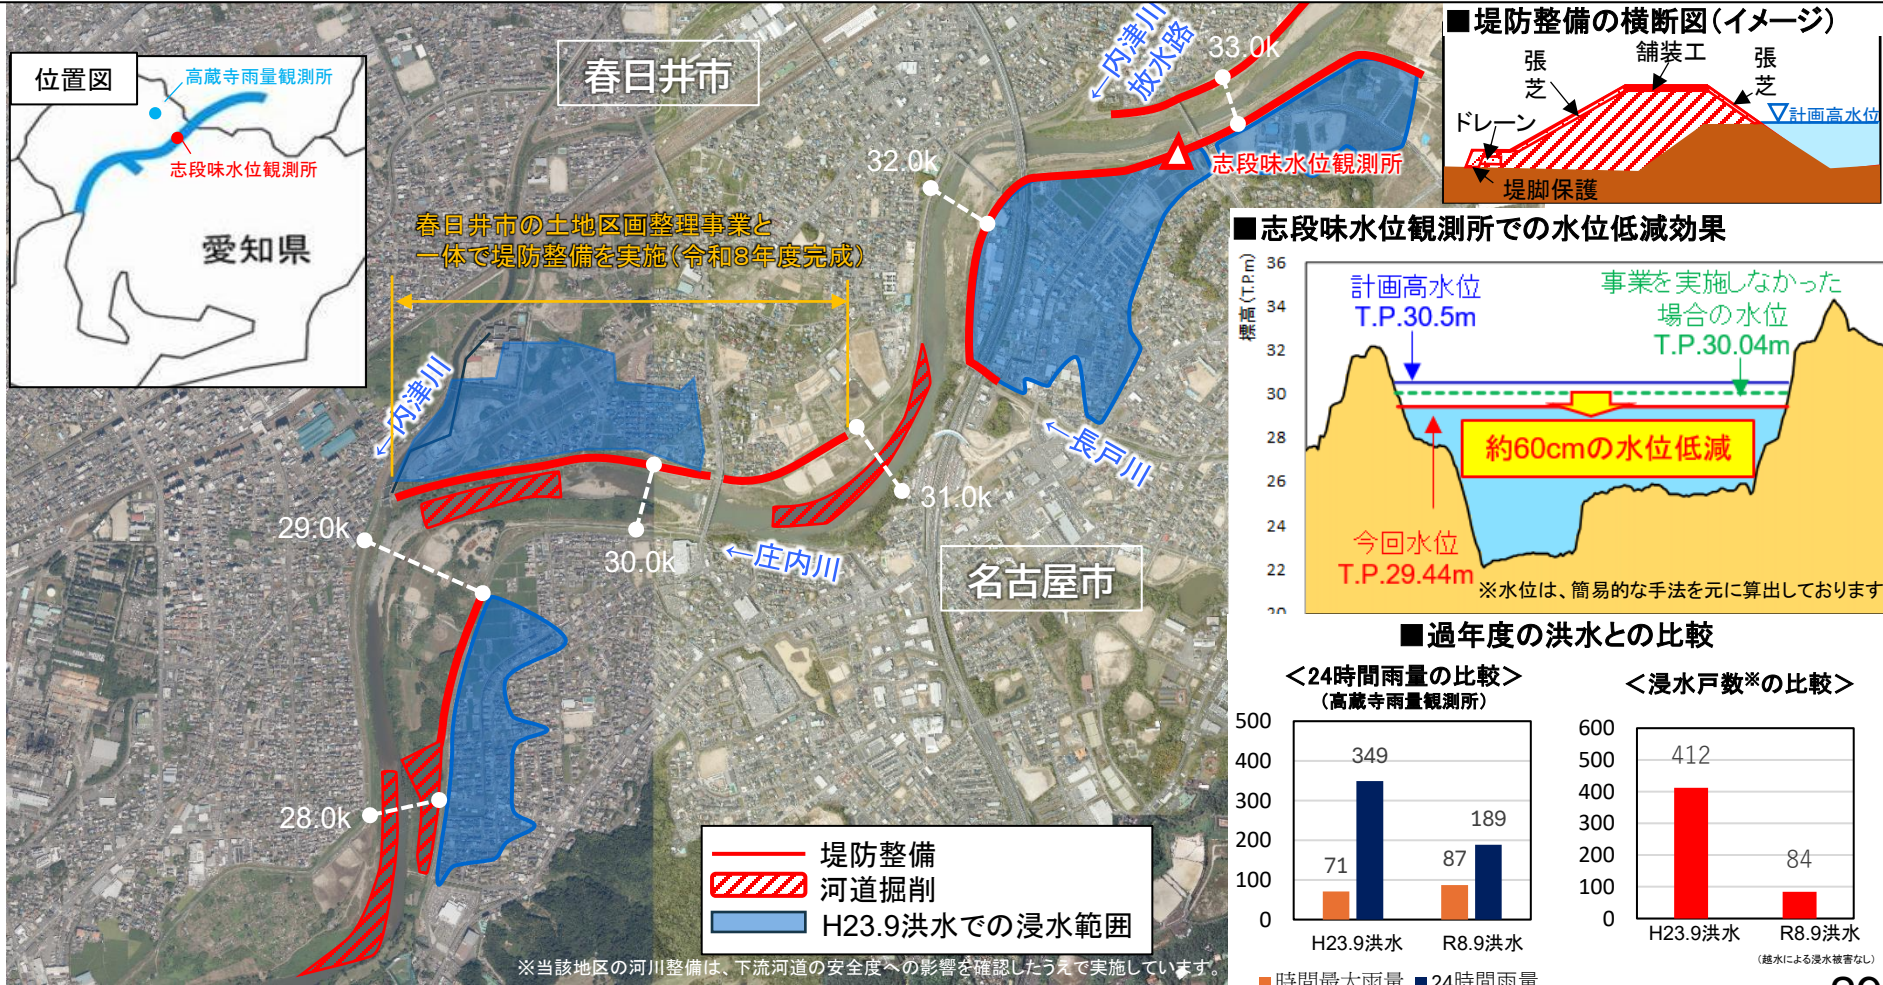
- 庄内川では、平成20年3月に策定した河川整備計画に基づき、これまで河道掘削や堤防整備等を実施してきました。
  - 令和8年9月8日から的大雨では、河川整備計画に基づく河川改修に着手してから令和7年度末までの整備により、**志段味水位観測所において約60cmの水位低減効果**を発揮しました。
  - 平成23年9月洪水では志段味地区等において、庄内川の堤防からの越水や内水氾濫による浸水被害が発生しました。今回の出水では、高蔵寺雨量観測所において時間雨量87mm/hを観測し平成23年9月洪水の71mm/hを上回った※ものの、堤防からの越水は発生せず、浸水被害が軽減しました。
- ※24時間雨量は189mm(平成23年9月洪水では349mm)

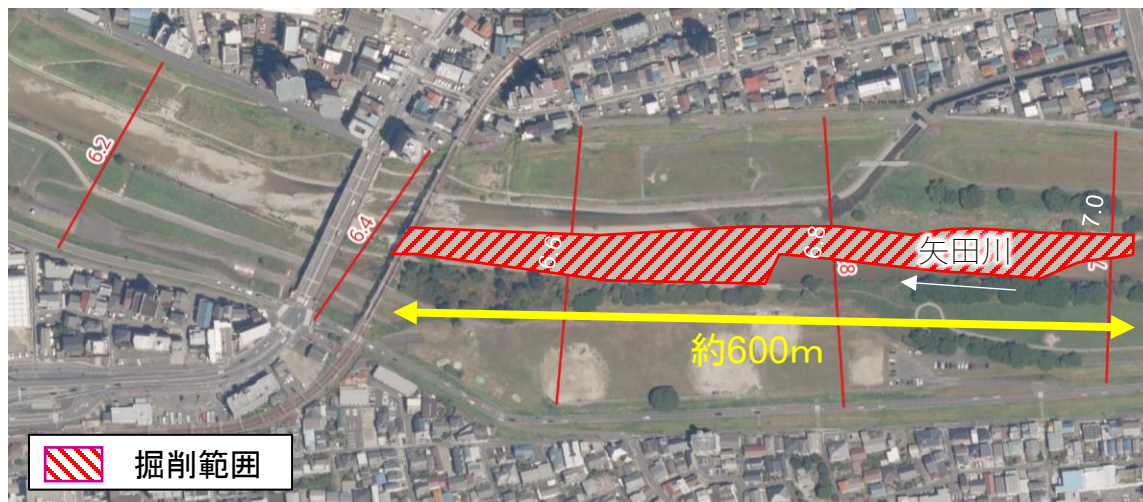
○ 矢田川では、名古屋市守山区(6.2~6.8km付近)において、これまで河道に堆積した土砂の掘削を実施し、水位低下を図ってきました。

## ■掘削範囲

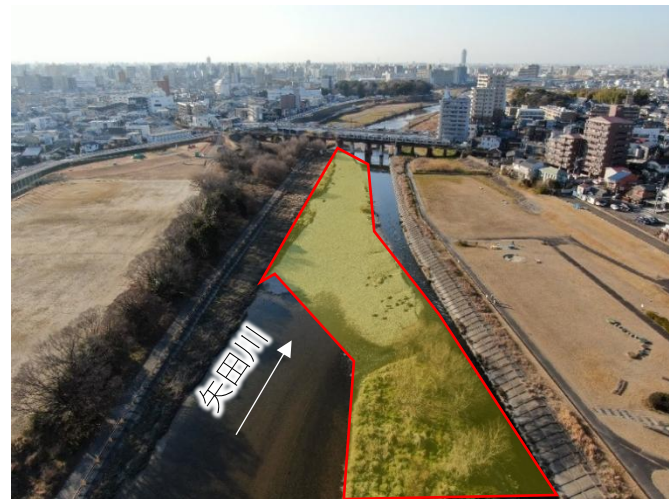
## ■河道掘削前の堆砂の様子(6.4km~6.8km付近)

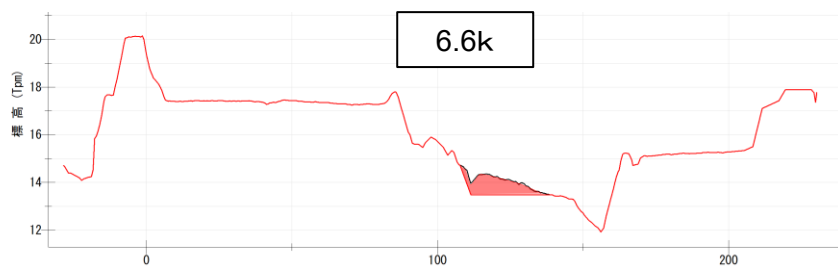
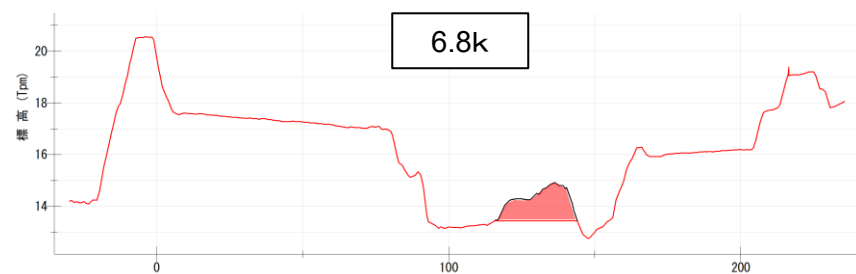
## ■施工断面

— 掘削実施前  
— 掘削実施後
