前回までの委員会における 主な指摘事項とその対応

令和4年7月22日

国土交通省 中部地方整備局
庄内川河川事務所

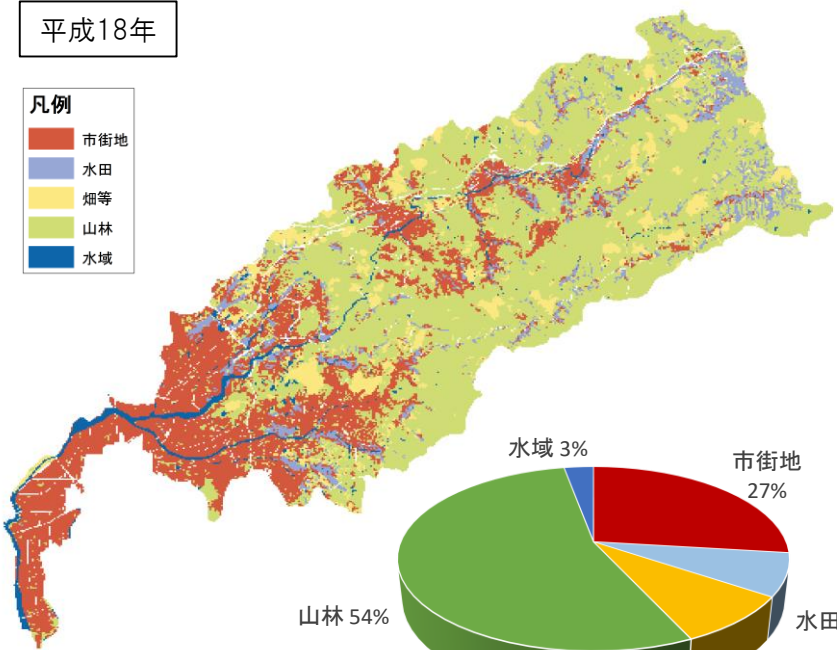
平成18年

- 整備計画策定時以降、市街地、山林は若干の増加傾向(それぞれ2%、4%増)、一方で水田、畑等は減少傾向(それぞれ2%、4%減)にあるが、流域全体としては大きな変化は見られません。
- 一方で、H18とH28の土地利用の判読方法が変化しており、上記の変化は、それによる影響も含まれています。

※H18土地利用評価では、メッシュ内を4分割したなかで最頻種別を採用しているのに対し、H28土地利用評価では、メッシュ内の中心点の種別を採用

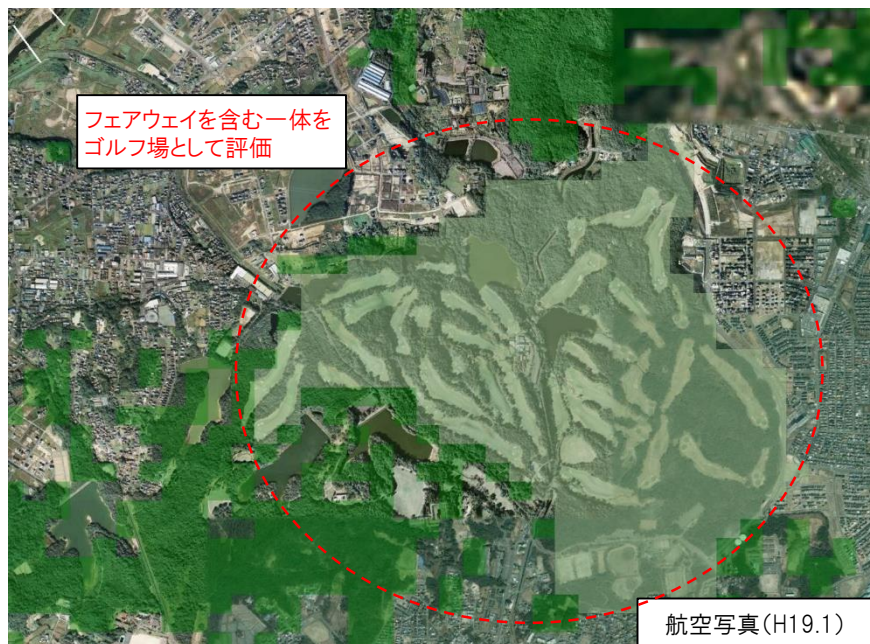
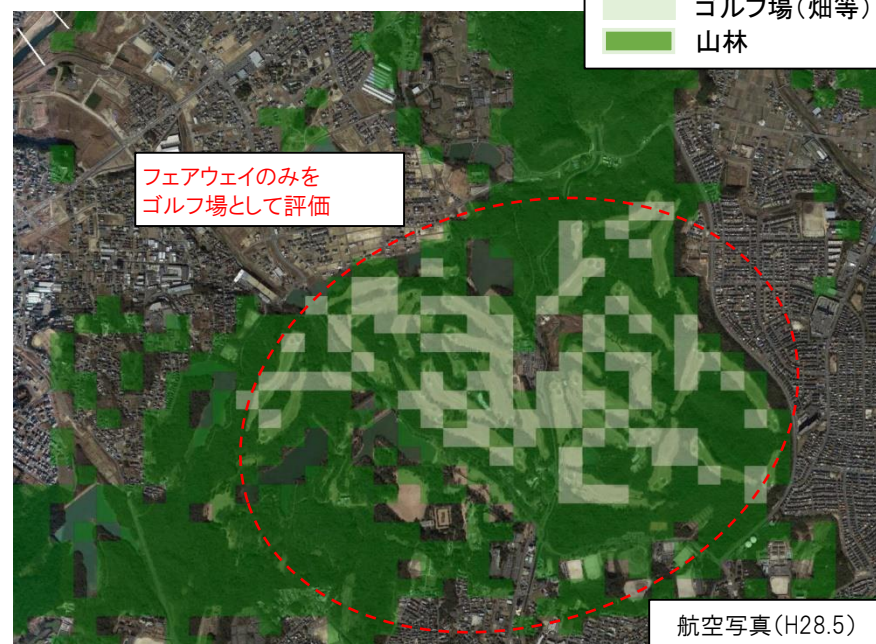
ゴルフ場の取り扱いの比較(志段味付近)

- H18評価でのゴルフ場(畑等)の取り扱いは、対象を広く評価する傾向にあるのに対し、H28評価では、フェアウェイのみを対象としています。
- 山林の増加については、上記の取り扱いの違いによるものが主要な要因であり、大きな土地利用変化の実態は見られません。

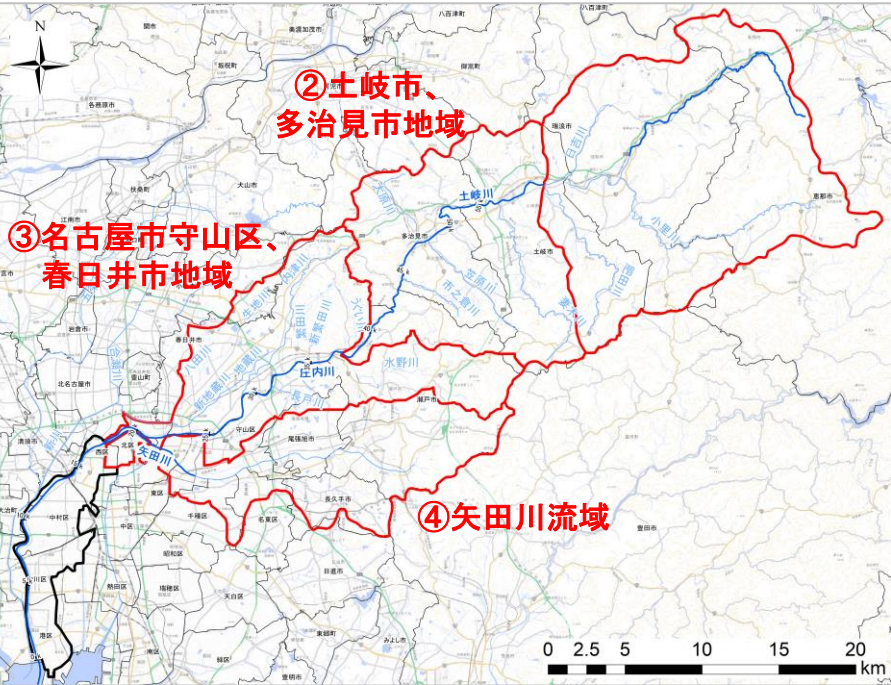
庄内川の流域分割図

○各地域での土地利用の変化については、流域全体と同様に、5%程度であり、判読方法の違いによる差異も踏まえると、局所的な土地利用の変化が流出量に与える影響は小さいと推定できます。

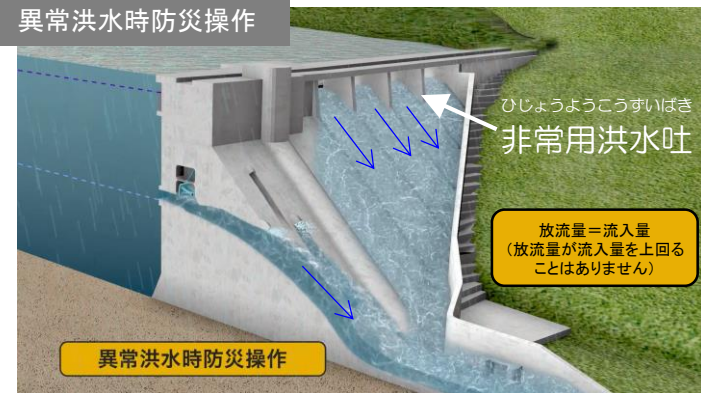
異常洪水時防災操作

ダムが満水に近づいたとき、ダムに入り込む水をそのまま通過させる操作

大量の雨が降った時は、ダムの両側にある非常用洪水吐から水を流す

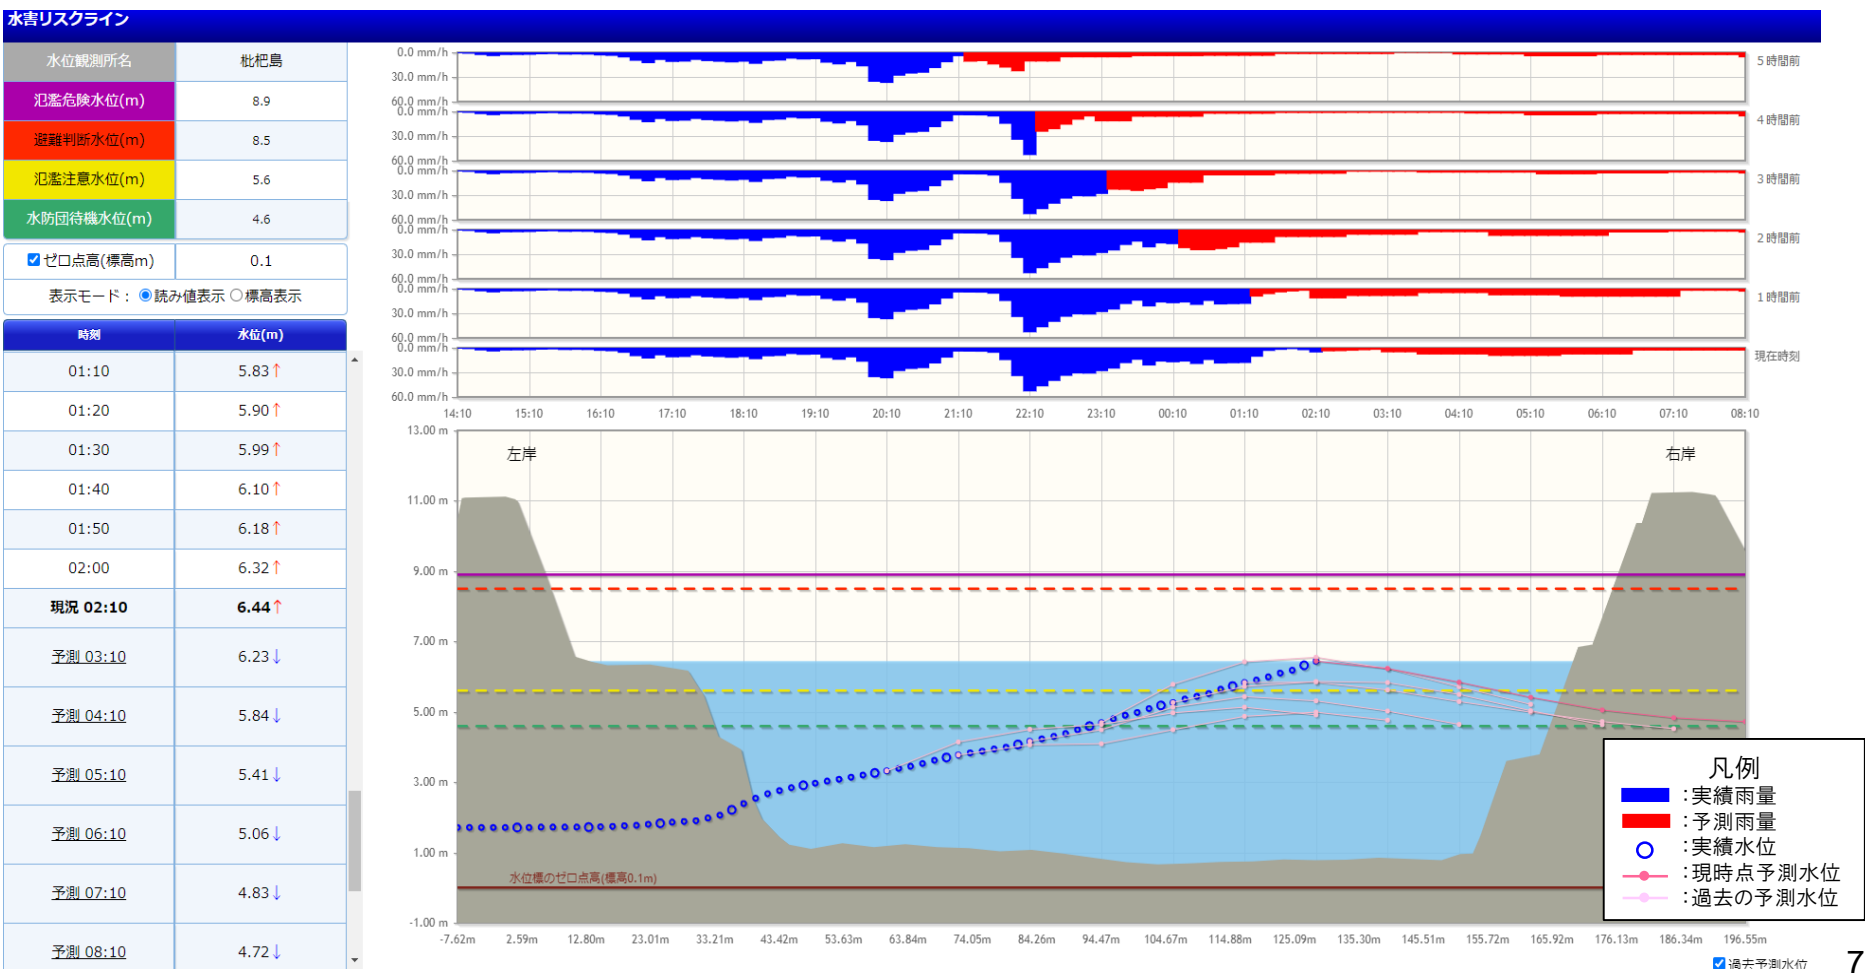
- 水害リスクラインは、令和2年度から運用され、自治体向けのシステムでは6時間先の予測水位まで確認できます。
- 運用後の出水として、令和3年8月洪水の枇杷島水位観測所の水位と枇杷島地点の予測水位の結果を以下に示します。
- 予測精度向上の取り組みは、継続的に実施しています。

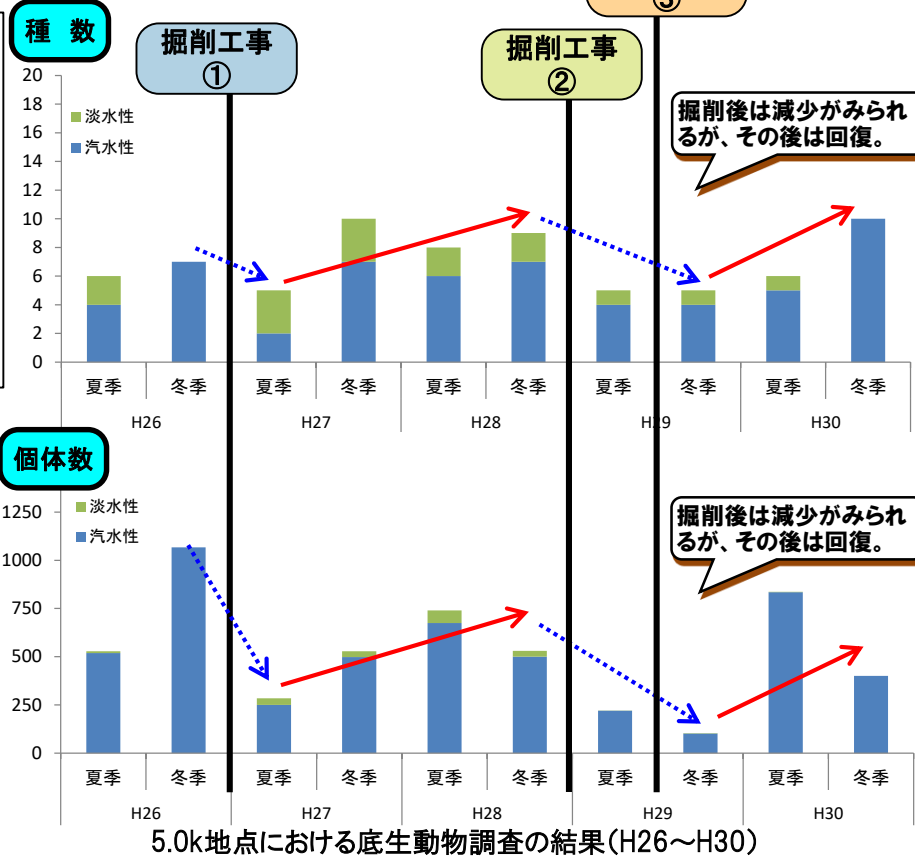
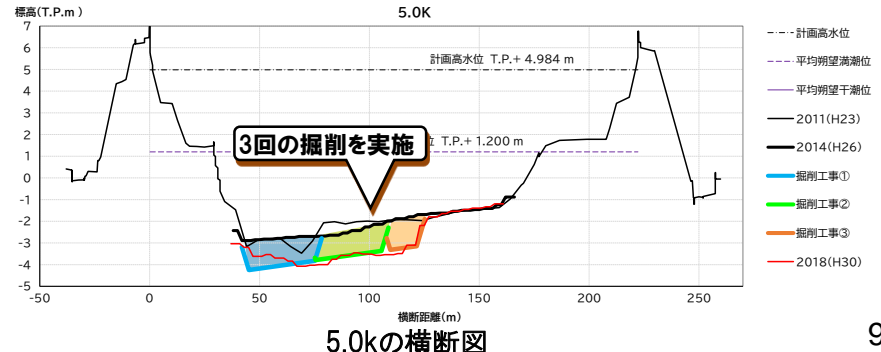
短期的な変化

- H26～H30の間で毎年実施した底生動物調査では、河道掘削直後には種数や個体数の減少がみられ、直接的な変更(底質土の除去)の影響がみられます。
- その後は、種数や個体数の回復傾向となり、掘削前の状況に回復していく状況がみられます。
