令和3年8月出水の状況

令和4年7月22日

国土交通省 中部地方整備局
庄内川河川事務所

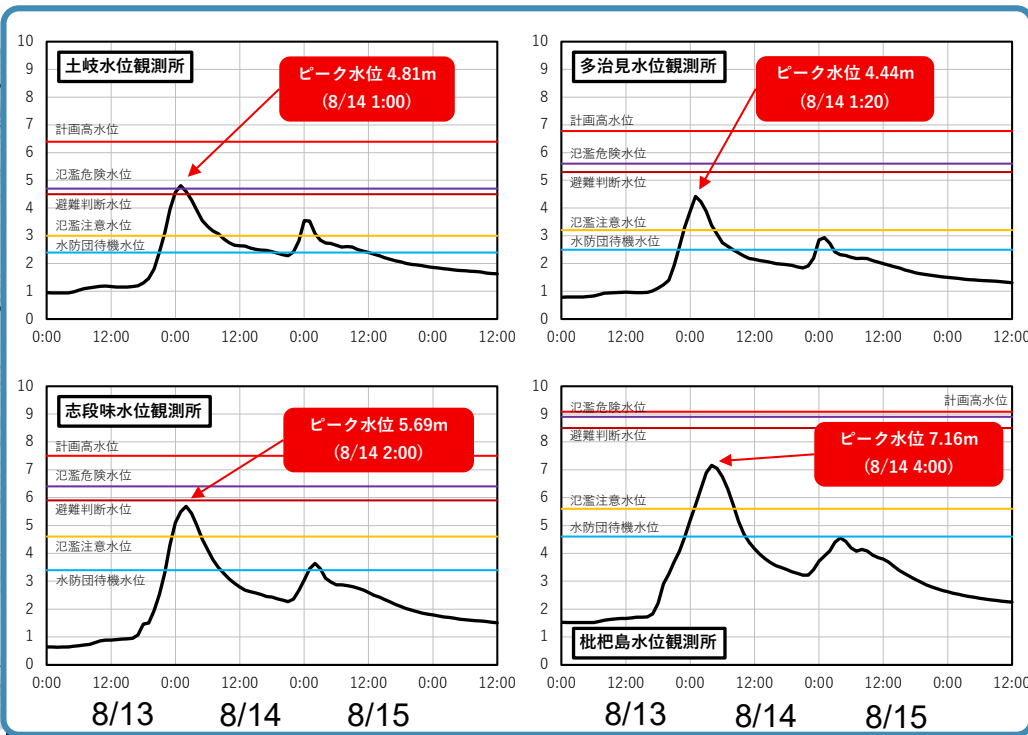
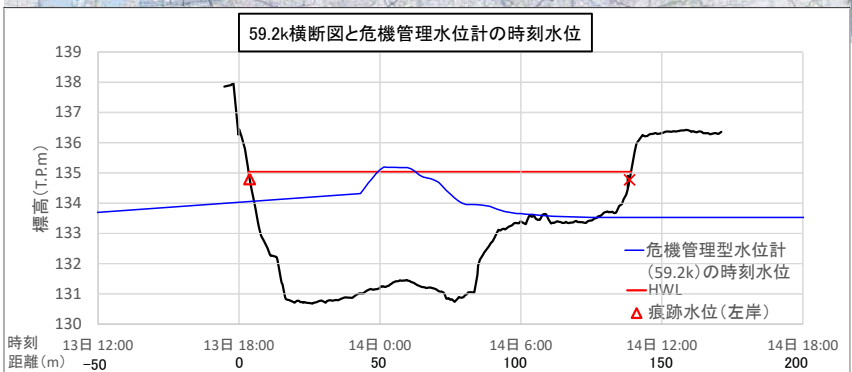
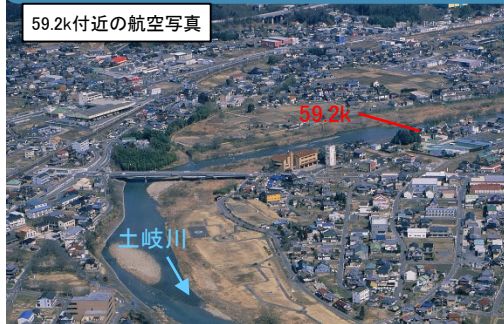
■各水位観測所の水位（R3.8.13～R3.8.15）

- 土岐水位観測所では氾濫危険水位を超過し、8月14日1:00頃にピーク水位に達しました。また、多治見、志段味、枇杷島水位観測所は、氾濫注意水位を超過し、8月14日1:00～4:00頃にピーク水位に達しました。
- 土岐水位観測所においてピーク水位は**平成23年9月台風第15号を超える4.81m**を記録しました。
- 危機管理水位計を設置している59.2kでは、HWL程度の水位に達しました。

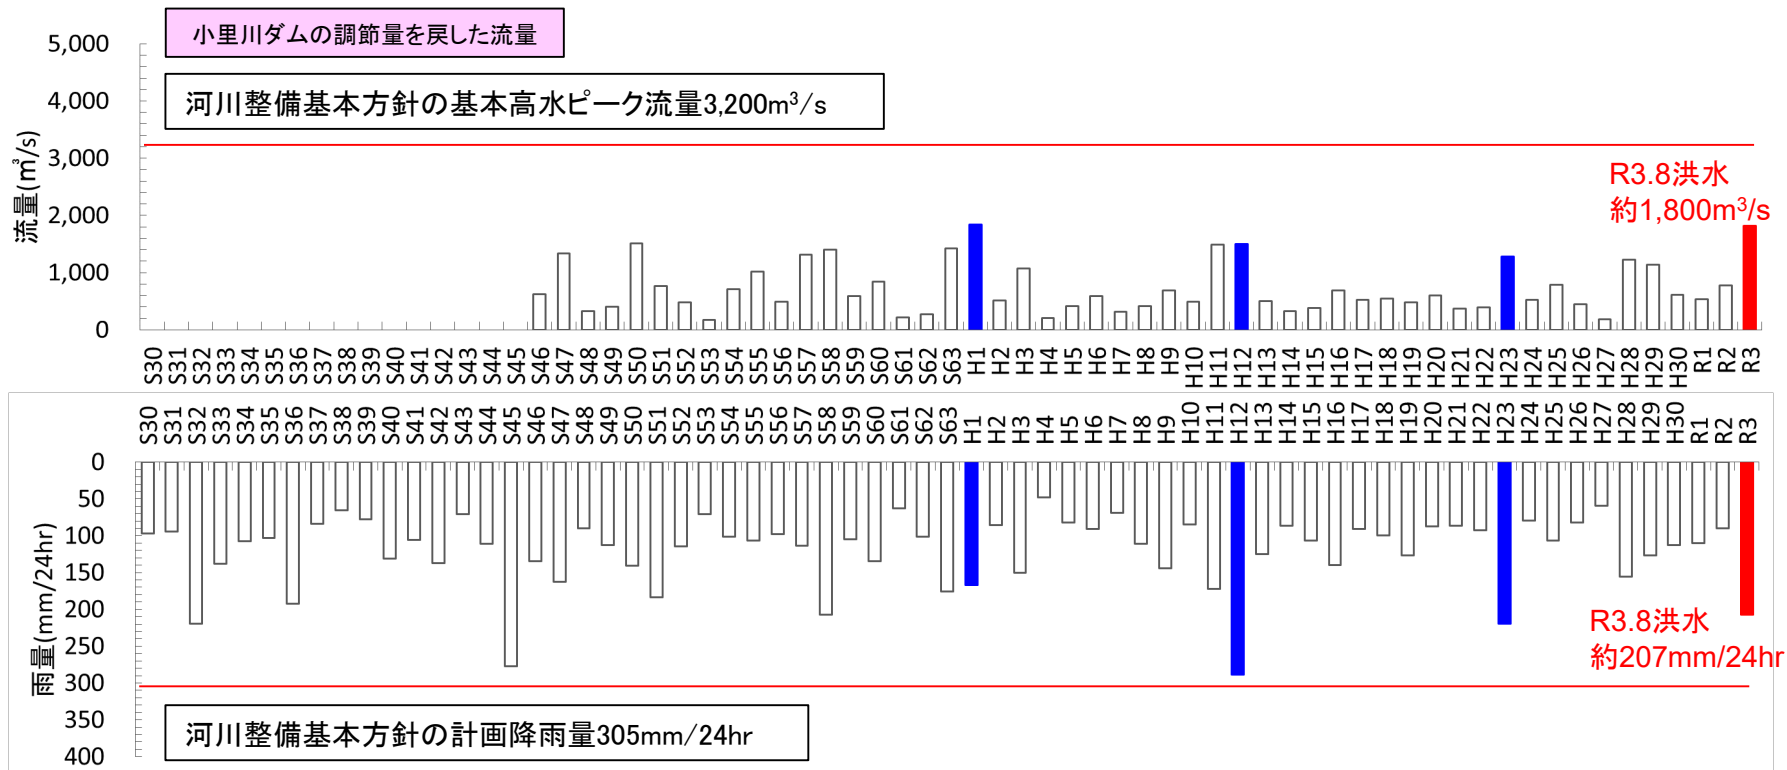
多治見地点年最大流量経年図

○多治見地点の調節量戻しは約1,800m³/sと推定(既往第2位)されます。

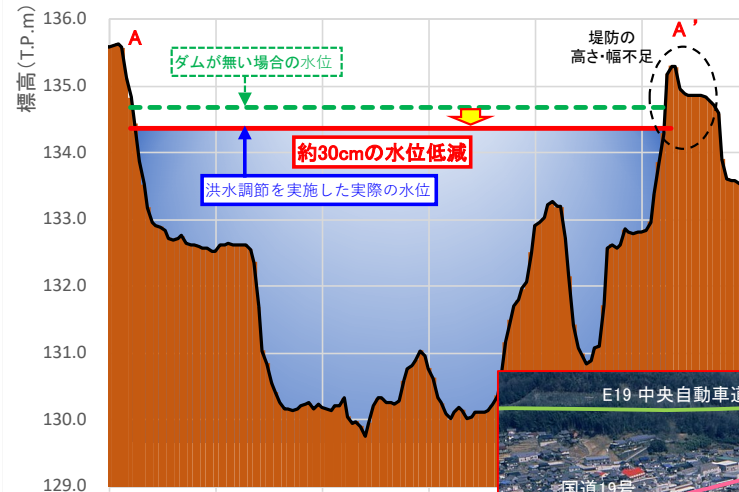
■小里川ダム洪水調節図(R3年8月13日~15日)

- 小里川ダムの洪水調節(防災操作)により、ダムに洪水を貯留したため、下流へ流れる水量を最大約220m³/s低減しました。
- ダムの洪水調節により、土岐市泉町河合地先では、約30cmの水位低減※があったと推定されます(多治見水位観測所地点でも約30cmの水位低減があったと推定)。
- なお、当該区間は、堤防の高さ・幅が不足しており、ダムが無かった場合、決壊の危険性が一層高かったと推定されます。仮に堤防が決壊した場合、最大で約60戸の家屋等が浸水したと想定されます。

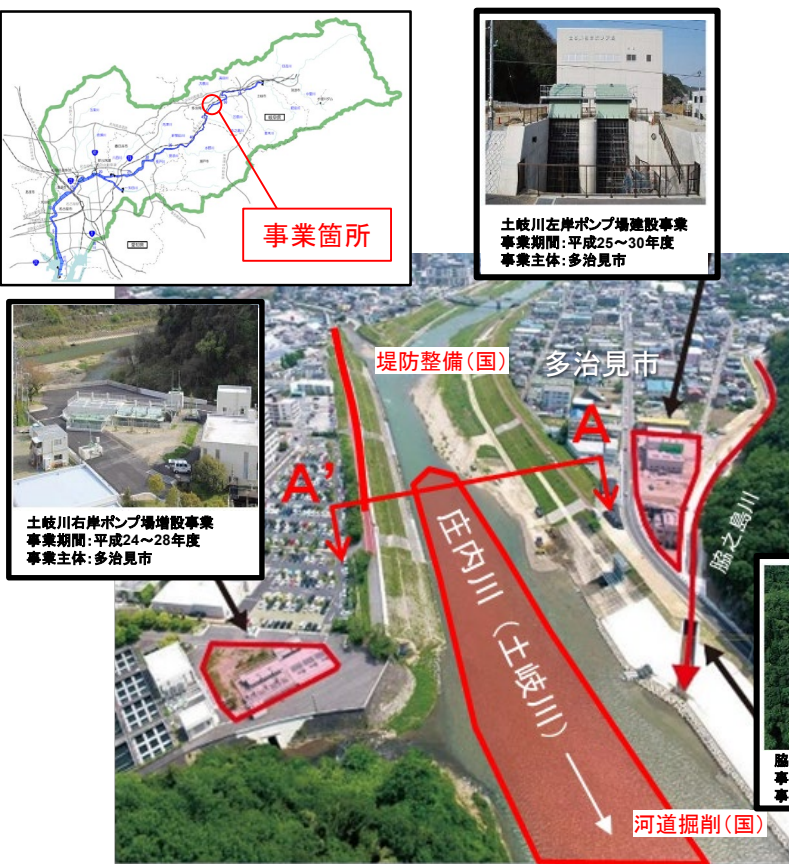
■浸水対策の主な取組

土岐川左岸ポンプ場建設事業
事業期間:平成25～30年度
事業主体:多治見市

土岐川右岸ポンプ場増設事業
事業期間:平成24～28年度
事業主体:多治見市

脇之島川の合流処理及び整備
事業期間:平成25～30年度
事業主体:国土交通省、多治見市

- 平成23年9月台風15号の浸水被害を受けて、国、岐阜県、多治見市、地域住民等により浸水対策協議会を設置し、土岐川の河道掘削や堤防整備、脇之島川の付替え、土岐川右岸ポンプ場増設、土岐川左岸ポンプ場の新設等の浸水被害の軽減に向けた取組を実施しました。
- 令和3年8月13日～15日前線による出水では、土岐川の河道掘削等の実施により、多治見市平和町地先にて、**約60cmの水位低減※**があり、**土岐川左岸ポンプ場では整備後初めて稼働**させ、増強した土岐川右岸ポンプ場とともに内水を排水しました。
- 今回の降雨は、多治見地点上流域でH23.9出水時に匹敵する雨量を観測しましたが、**家屋等の浸水被害がありません**でした。

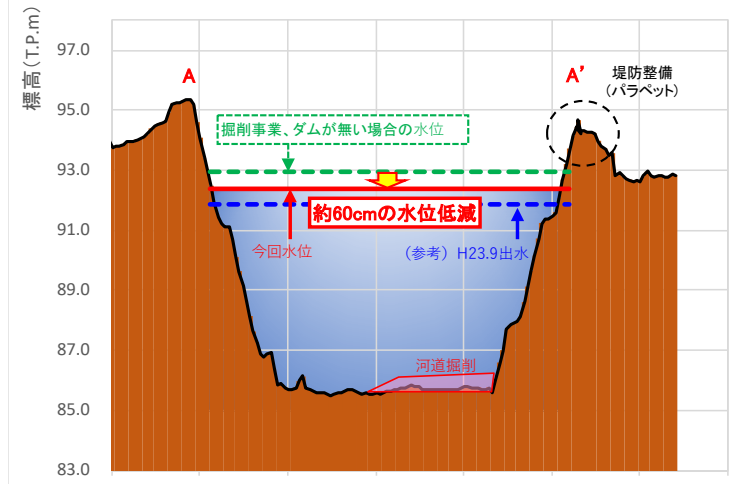
■水位低減効果

※水位低減効果には小里川ダムの洪水調節による効果も含まれている。
※速報値(約80cmの水位低減)から修正

岐阜県多治見市平和町地先(庄内川47.4k付近)

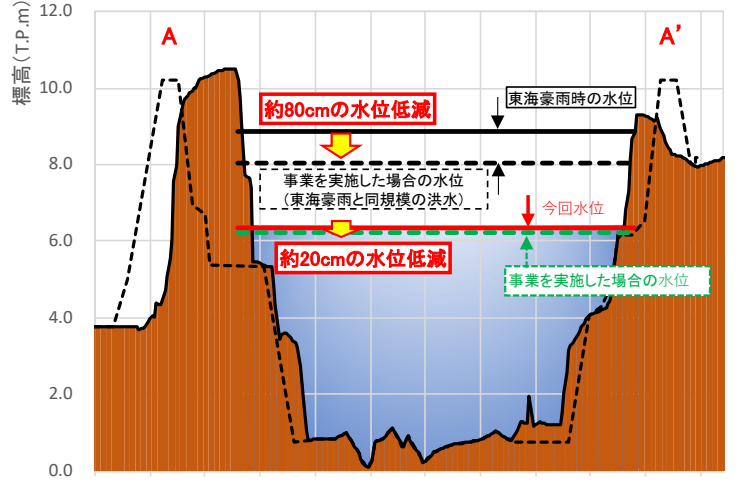
■ 水位低減効果（県道枇杷島橋付近の断面）

- 枇杷島地区は**庄内川の狭窄部**であり、洪水の流下に大きな支障をきたしていることから、枇杷島地区特定構造物改築事業（**堤防整備(引堤)**及び**3橋梁の架替え等**）を実施しています。
- 現在実施中の枇杷島地区特定構造物改築事業を実施した場合、**今回の出水では約20cmの水位低減効果※**が見込まれ、**平成12年9月東海豪雨と同規模の洪水に対しては、これまでの事業と合わせて、約80cmの水位低減効果**が見込まれます。

※速報値(約10cmの水位低減)から修正
