庄内川堤防道路検討会(第2回)

参考資料

平成18年11月14日

**国土交通省 庄内川河川事務所
名古屋市 緑政土木局 道路管理課**

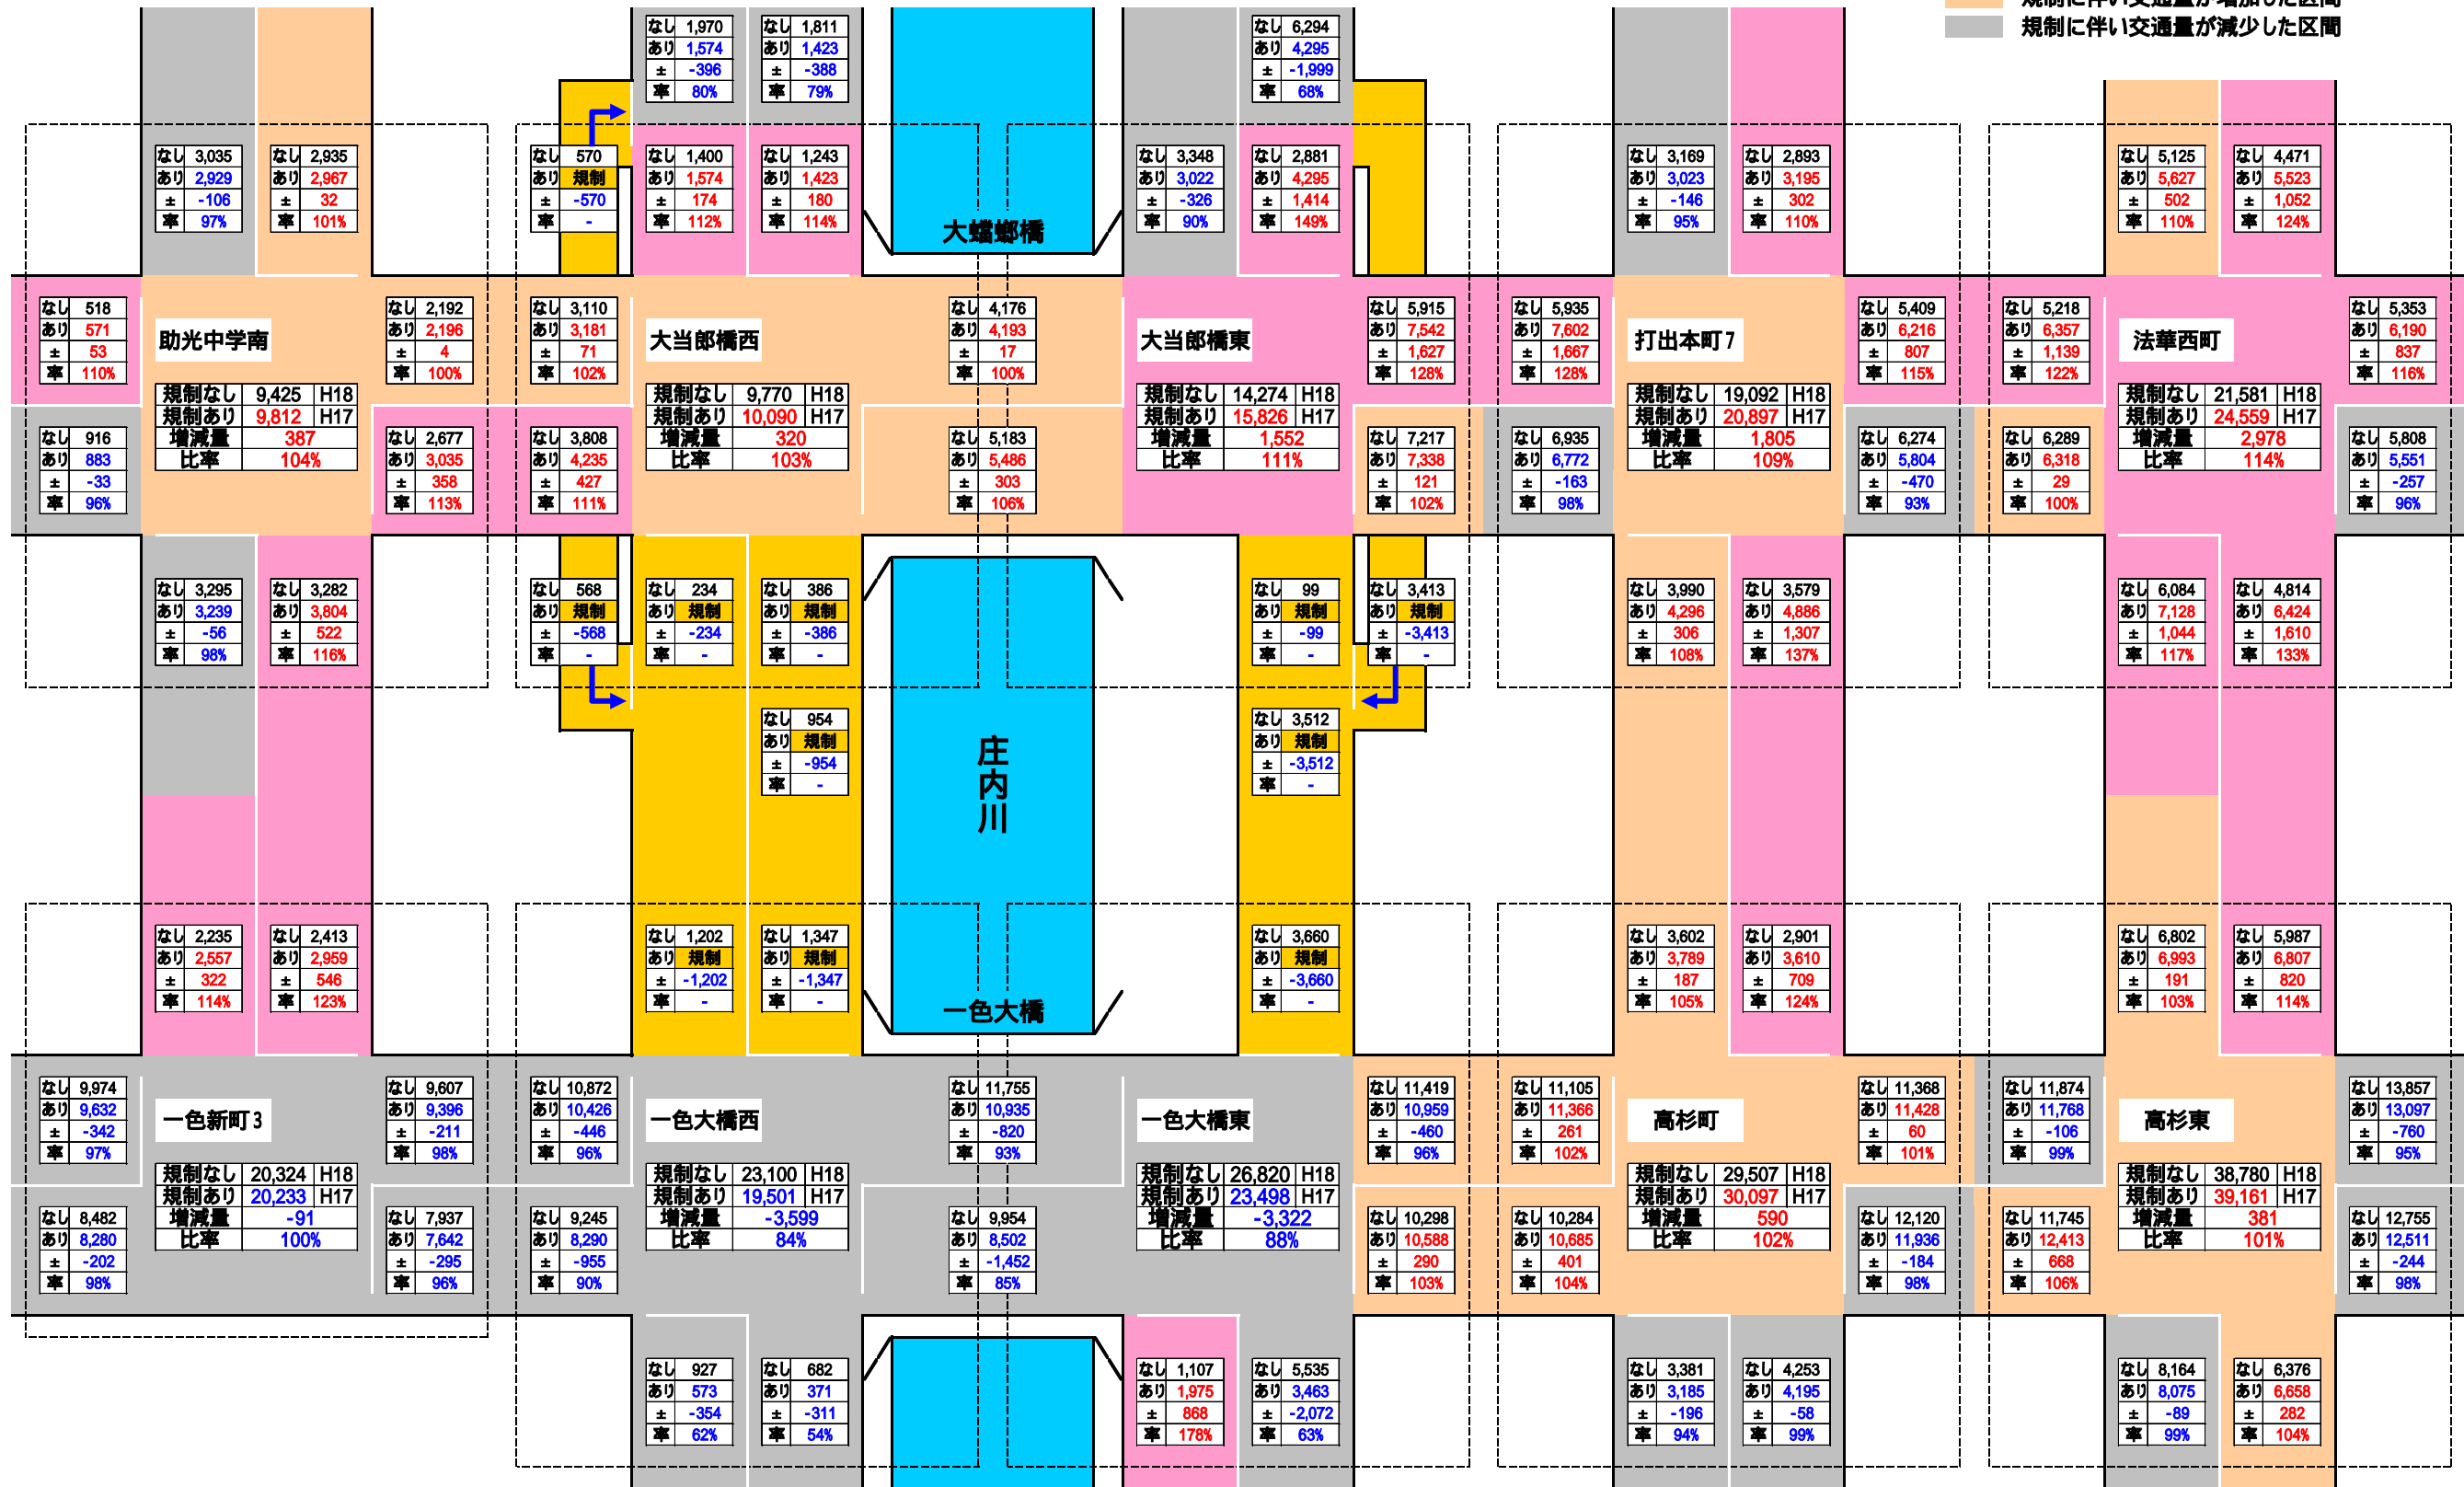
【規制に伴う周辺交差点の交通量の分布状況(平日12時間)】

- 大蟻郷橋～一色大橋 通行止区間
- 規制に伴い交通量が増加した区間(110%以上)
- 規制に伴い交通量が増加した区間
- 規制に伴い交通量が減少した区間

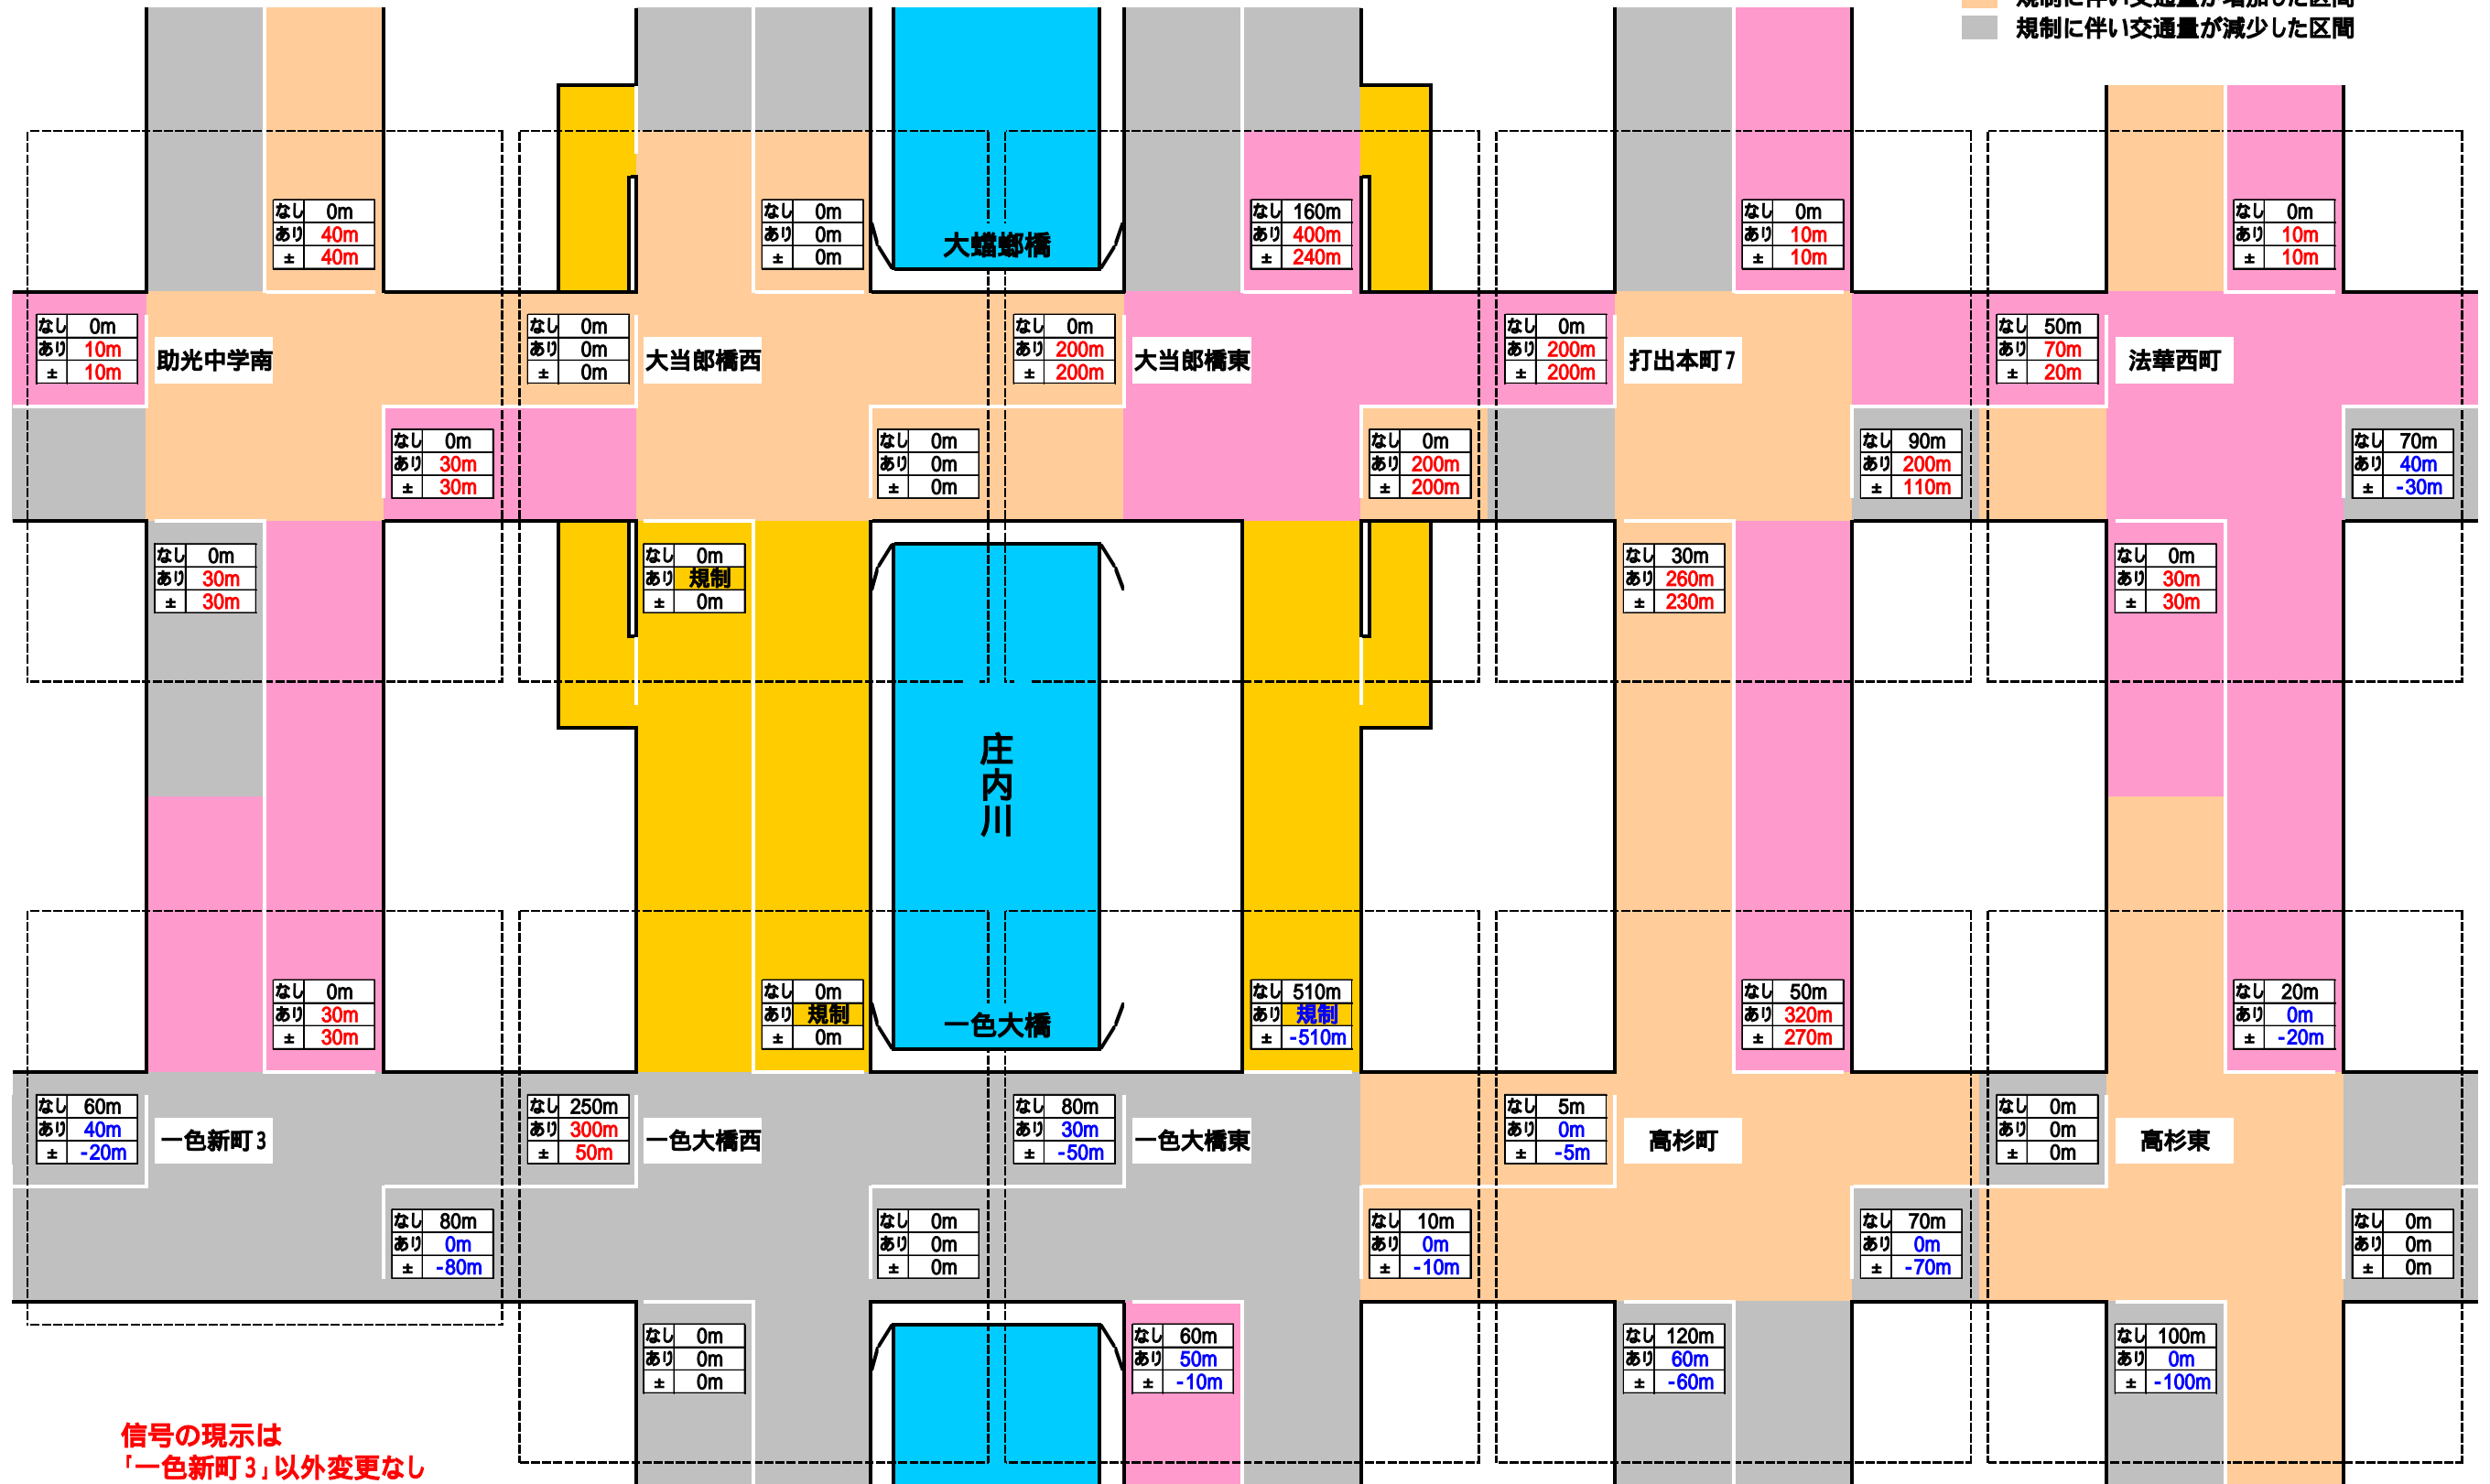
【規制に伴う最大渋滞長の増減状況(平日12時間)】

- 大蠮螂橋～一色大橋 通行止区間
- 規制に伴い交通量が増加した区間(110%以上)
- 規制に伴い交通量が増加した区間
- 規制に伴い交通量が減少した区間
