# 平成23年9月洪水（台風15号） 1/2

- 平成23年9月台風15号による出水では、台風からの暖かく湿った空気が大量に流れ込み、停滞する秋雨前線を刺激し、近年では最大の出水となった。
- 中流部では断続的に計画高水位を超過し、下志段味地区及び支川の八田川では越水はん濫による被害が発生し、吉根地区では内水氾濫が発生した。

# 平成23年9月洪水（台風15号） 2/2

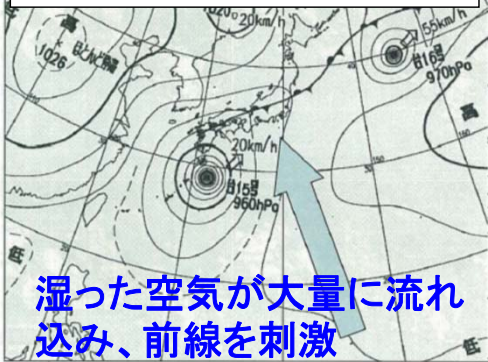
平成23年9月20日9時の天気図

- 平成23年9月台風15号による出水では、台風からの暖かく湿った空気が大量に流れ込み、停滞する秋雨前線を刺激し、近年では最大の出水となった。
- 上流の多治見地区では内水氾濫が発生した。
