庄内川河川事務所 50年のあゆみ

国土交通省中部地方整備局
庄内川河川事務所

2. 庄内川河川事務所50年のあゆみ *P.11*
～昭和44年（1969年） 事務所開設以降の取組～
 - 1) 概要
 - 2) 年表
 - 3) 位置図
 - 4) 主な取組概要

名古屋城下を守るために始まった庄内川の治水事業

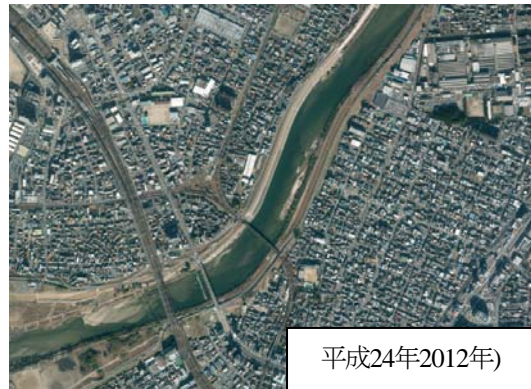
しかし、治水上からみると、そこは当時最大の懸案となる地点であり、人々の命を守るため中島の撤去が昭和25年(1950年)から昭和33年(1958年)にかけて行われることとなった。(写真-3, 4)

写真-3 中島の撤去前後

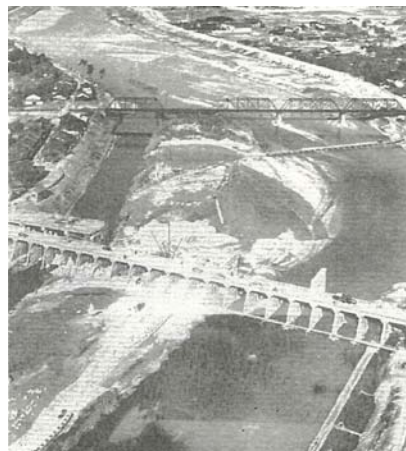
写真-4 中島の撤去工事

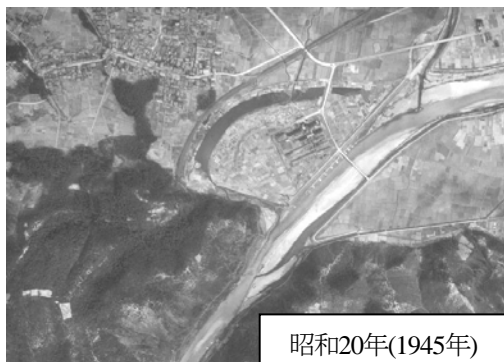
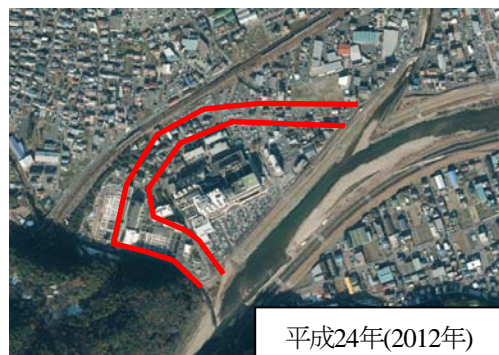
明治24年（1892年）の濃尾大地震による堤防被災を受けて、抜本的な河川改修として新河道の開削が計画された。大原川の合流点付近から下流の狭窄部の飲み口に向かって、直線的に新河道を付け替えるものであった。しかし、それによって生活の基盤が失われることとなった人々からは、「土岐川は往古より土岐郡・可児郡の郡界をなしてきた。今やこの天然の地形を乱し、その区域を短縮し、どこが境界かを識別することに苦しむような不便をもたらすことは、数千年来の旧慣を乱破するものである。」といった地元からの猛反発があった。よって一度は地元の反対により取り止めとなったが、その後、昭和4年（1929年）の洪水を契機に再び計画されることとなり、昭和8年（1933年）に着工し、昭和11年（1936年）に完了した。（写真-5）

写真-5 脇之島地区新河道掘削の前後

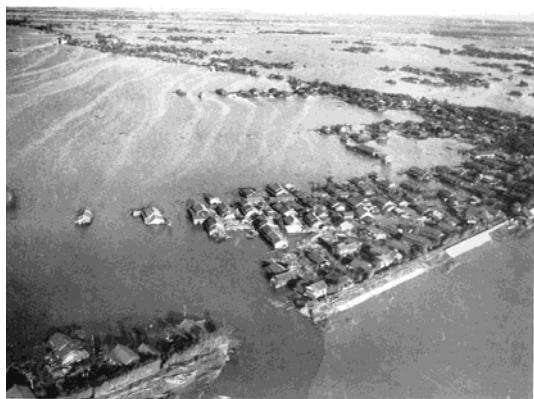
写真-6 新川右岸（港区南陽町七ツ島） 浸水状況

河口部では、伊勢湾台風による洪水を契機に、伊勢湾等高潮対策事業を実施し、昭和38年に高潮堤防が完成した。

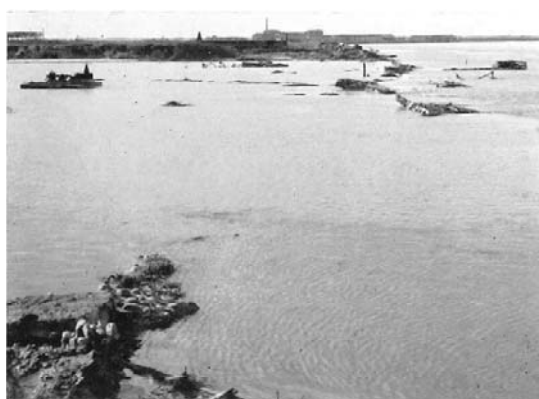
写真-7 庄内川左岸破堤状況

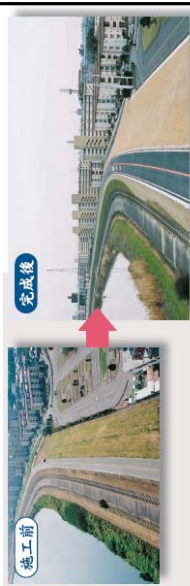
河川激甚災害対策特別緊急事業

築堤・堤防強：13.6km

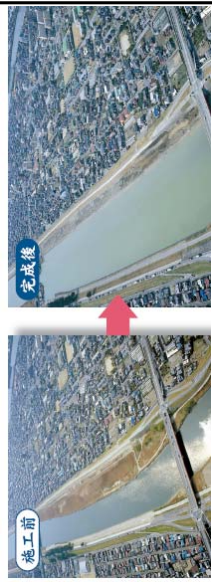
河道掘削：約140万m³

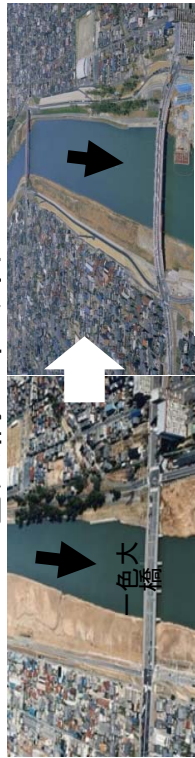
一色大橋の架け替え

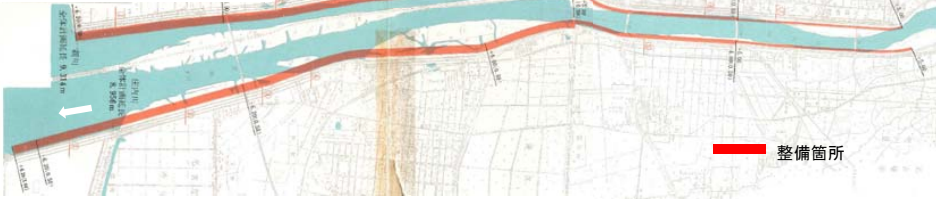
○昭和34年の伊勢湾台風の洪水・高潮による甚大な被害を契機に、「伊勢湾等高潮対策事業」や単独災害復旧工事を実施し、昭和38年度に完成した。

標準断面図

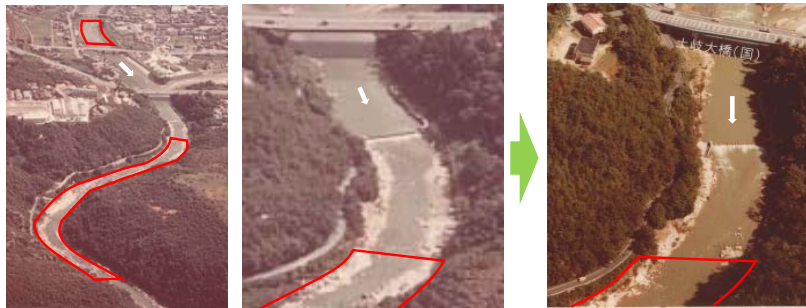
- 土岐津地区では、狭窄部の河道整正として、河床・河岸から突起した岩の掘削を昭和56年度に完成した。
- あわせて昭和55年度から57年度にかけて久尻樋管を整備した。

掘削範囲 (S52)

施工年度	施工範囲	掘削量
昭和52年度	55. 6k+3m ~ 55. 8k+56m	2. 530ml
昭和53年度	55. 4k+27m ~ 55. 6k+3m	2. 210ml
昭和54年度	55. 4k-123m ~ 55. 4k+27m	2. 660ml
昭和55年度	56. 4k-5m ~ 56. 4k+167. 3m	1. 890ml

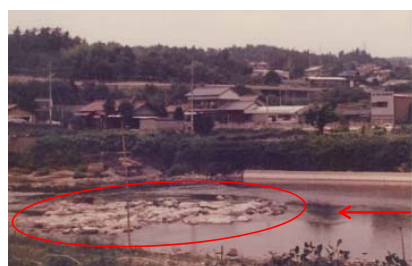
掘削前 撮影:昭和53年頃

年度別施工範囲及び掘削量

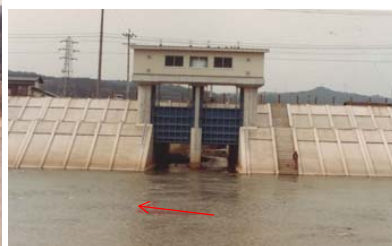
久尻排水樋管完成時 撮影:昭和57年9月

昭和56年度概成

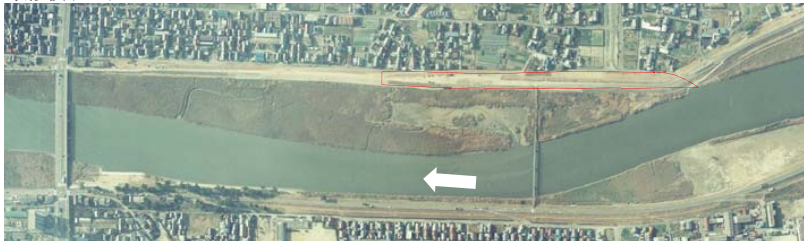
- 大蠟螂地区一体の堤防上には占用家屋が連担しており、パラペットが整備されていたものの弱小堤となっていた。
- このため、土地区画整理事業の協力を得て堤内用地の確保を図り、昭和56年度に暫定改修として概成した。

改修前 (S40)

改修後 (S57)

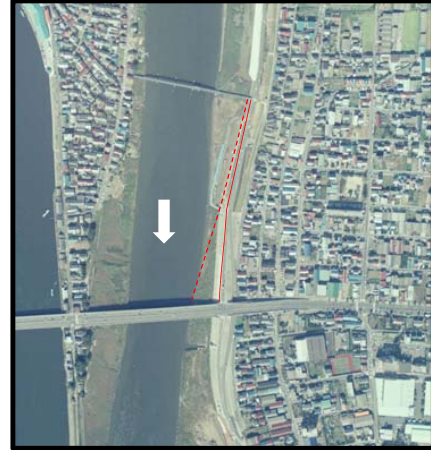
○明德橋上流の左岸堤は極端に川側に突き出してクランク状となっていたため、川幅を狭くしていた。
 ○明德橋の老朽化も著しかったことから、橋梁の掛け替えと同時に引堤を計画し、昭和48年の用地買収から10年を経て昭和58年度に完成した。

改修前(S40)

改修後(S62)

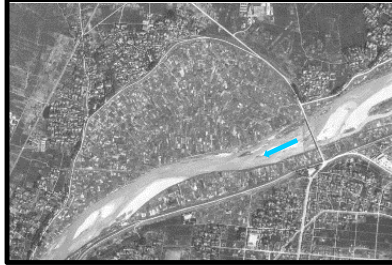
改修前(S24)

○小田井遊水池は、直轄編入以前から洪水調節施設として位置づけられており、名古屋市の公園整備と併せた治水施設整備を進めることとなり、昭和53年から用地取得を行いながら囲繞堤(いにようてい)の築造に着手した。
○昭和61年から排水水門、昭和63年から越流堤に着手し平成元年に概成した。

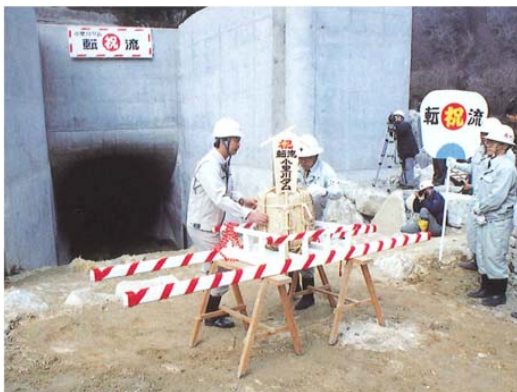
○平成6年3月17日に、約1年をかけて建設された仮排水路(転流工)が完成し、ダム本体工事に備え、小里川の流れを迂回する転流を開始した。

仮排水路 吐口

設計対象流量	仮排水路130m ³ /S
転流方式	仮排水路トンネル方式
位置	左岸
仮排水路トンネル	
延長	333.0m
断面	4.5m 2r型標準馬蹄形
水路勾配	1:30
呑口敷標高	標高310.00m
吐口敷標高	標高292.50m
呑口	
型式	矩形鉄筋コンクリート構造
形状	延長 7.25m 勾配 1:1.5 幅 6.32m~4.5m 高さ 6.5m~9.0m
吐口	
型式	逆台形鉄筋コンクリート構造
形状	延長 25.0m 幅 4.5m 高さ 3.0m
上流一次仮締切	
型式	フィルタイプ構造
形状	延長 12.5m 堤頂幅 2.0m 高さ 2.5m 上下流勾配 1:1.5
上流二次仮締切	
型式	重力式コンクリート構造
形状	延長 39.5m 堤頂幅1.3m 高さ 9.5m 上下流勾配 上流鉛直 下流 1:0.5

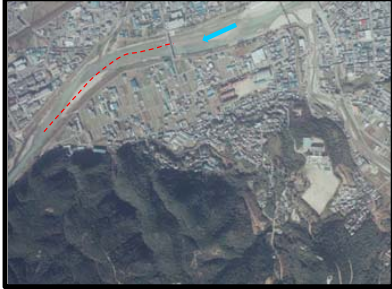
改修前(S51)

○平和町の左岸堤は、屈曲し右岸に突出しており、川幅を狭くしていた。
○背水の影響や支川の合流で市街地の計画流量時の水位が高くなってしまったため、河道計画検討の結果、引堤を計画し、昭和58年から用地買収に着手し、平成元年度から工事着手し平成7年度に完成した。

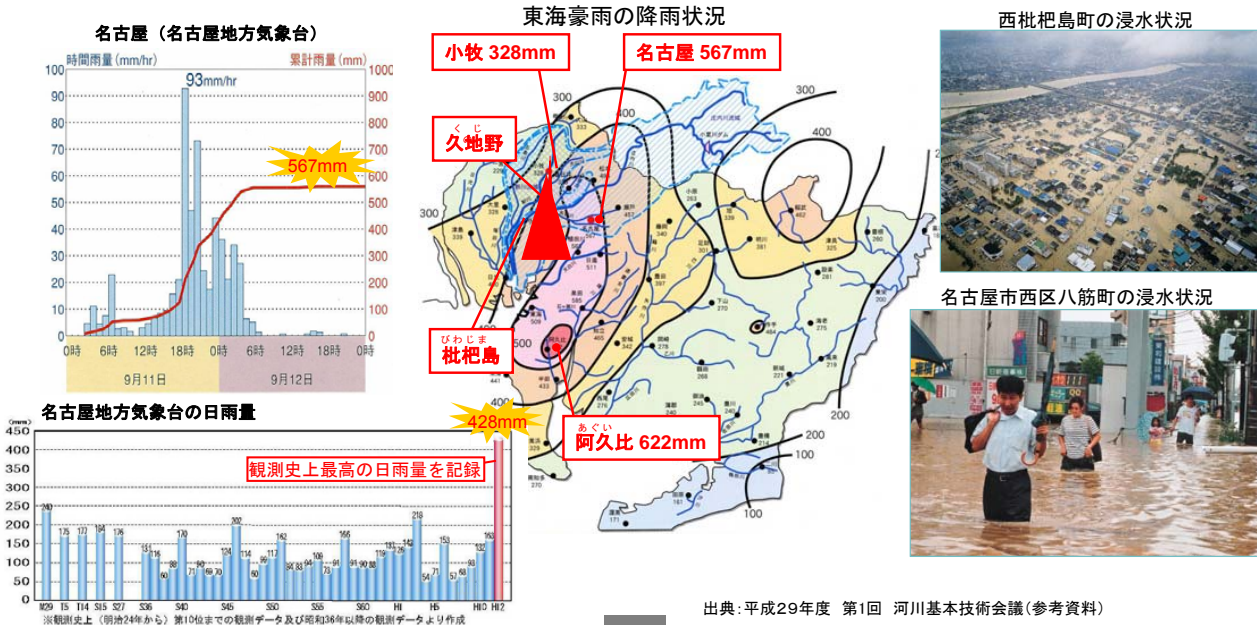
○平成12年9月東海豪雨は、庄内川下流域で観測史上最大の洪水を引き起こし、2日間で年間の総雨量の1/3にもおよぶ567mmを記録し、名古屋市北部を流れる庄内川・新川の沿川に大きな被害をもたらした。

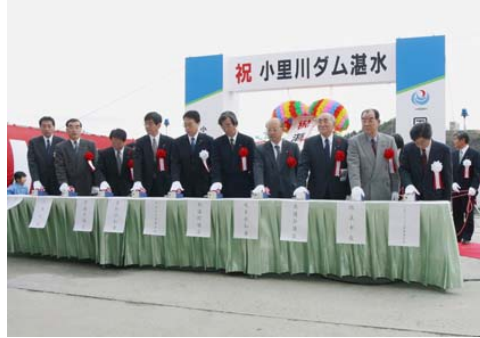
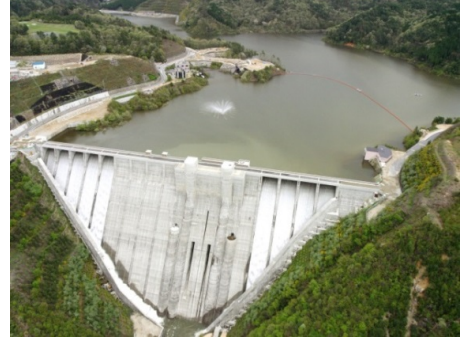
○平成14年12月16日、小里川ダムは試験湛水を開始した。
 ○開始後は、順調に水位が上昇し、平成15年4月26日に洪水時最高水位(EL.400.5m)に到達、以後水位を低下し、同年6月1日には最低水位(EL.353.0m)となり試験湛水を完了した。

「小里川ダム湛水」開始(平成14年12月16日)

洪水時最高水位に到達(平成15年4月26日)

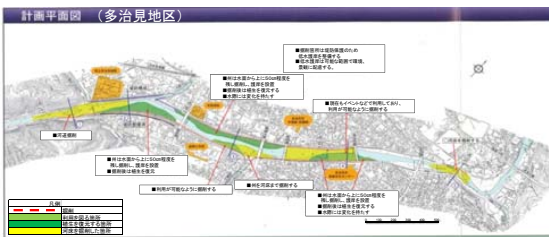
○平成11年6月30日の梅雨前線豪雨による災害に対し、岐阜県・国土交通省により下流部の流量増対応として河川災害復旧等関連緊急事業を和合地区、土岐地区、多治見地区で実施することを決め和合地区を岐阜県、土岐・多治見地区を国土交通省で行い、平成11年度から事業を実施し、平成15年度に完成した。

■被害状況(11年6月29~30日洪水)

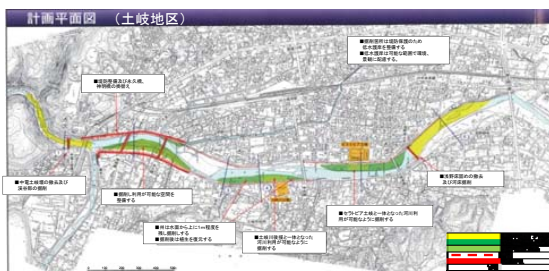
■事業概要

区間	地区	延長	事業費(百万円)
岐阜県管理区間 (災害関連事業)	瑞浪市	500m	1,800
	和合地区	(650m)	(247)
国土交通省 管理区間	土岐地区	3,400m	7,908
	多治見地区	3,000m	2,492
全体	3地区	6,900m (7,550m)	12,200 (12,447)

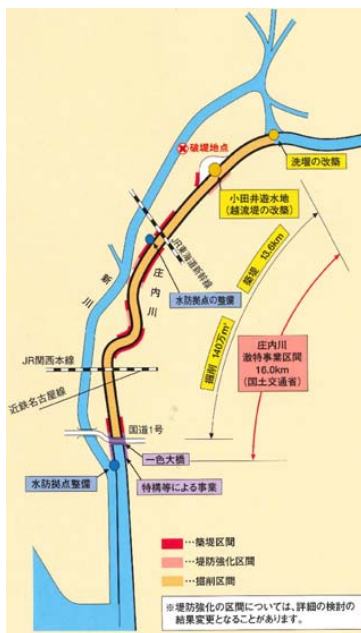
○平成12年9月東海豪雨により甚大な被害を受けたため、再度災害防止対策として「河川激甚災害対策特別緊急事業」が採択され、平成16年度に完成した。

●河道の掘削・築堤

河道の掘削により水位を低下させるとともに、高さの不足する堤防の嵩上げを行います。なお、掘削にあたり自然な水辺が広がるように工夫し、豊かな自然環境の保全にも努めます。

●堤防の強化

漏水、法崩れなどが多数発生した状況を踏まえ、必要な堤防の強化を行います。

●洗堰の改築

河道の掘削などによる水位の低下及び洗堰の嵩上げにより、東海豪雨における洗堰からの最大越水量を270m³/sから70m³/sに低減します。

●遊水池越流堤の改築

越流堤の嵩上げにより、東海豪雨におけるピーク流量を約140m³/s低減します。

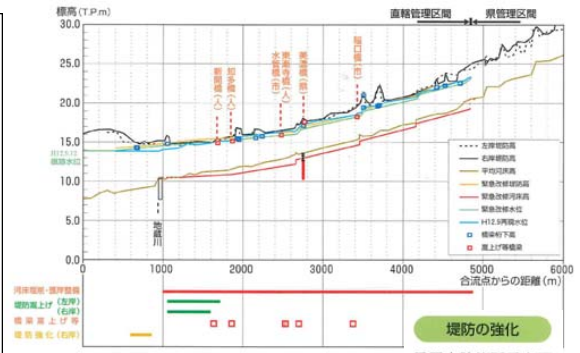
○平成12年9月東海豪雨により大きな被害を受けたため、再度災害防止対策として平成13年度から「緊急改修」を実施し、平成18年度に完成した。

橋梁名	位置 (庄内川からの距離)	種別	対策工
新開橋	1.6k + 80m	市人遊橋	高上げ
知多橋	1.8k + 60m	市人遊橋	高上げ
水管橋	2.4k + 80m	市水管橋	高上げ
東漸寺橋	2.4k + 80m	市人遊橋	高上げ
美濃橋	2.6k + 150m	県道	橋脚補強
稲口橋	3.4k + 20m	市道	高上げ

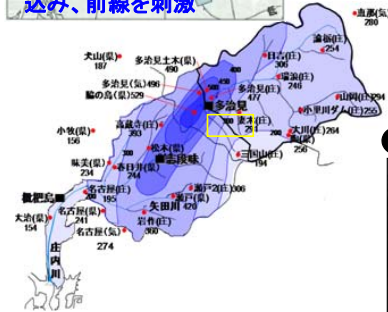
平成23年9月20日9時の天気図

- 平成23年9月台風15号による出水では、台風からの暖かく湿った空気が大量に流れ込み、停滞する秋雨前線を刺激し、近年では最大の出水となった。
- 中流部では断続的に計画高水位を超過し、下志段味地区及び支川の八田川では越水はん濫による被害が発生し、吉根地区では内水氾濫が発生した。

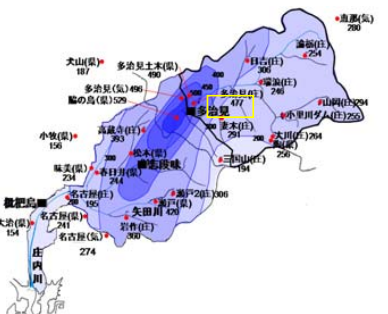
平成23年9月20日9時の天気図

- 平成23年9月台風15号による出水では、台風からの暖かく湿った空気が大量に流れ込み、停滞する秋雨前線を刺激し、近年では最大の出水となった。
- 上流の多治見地区では内水氾濫が発生した。

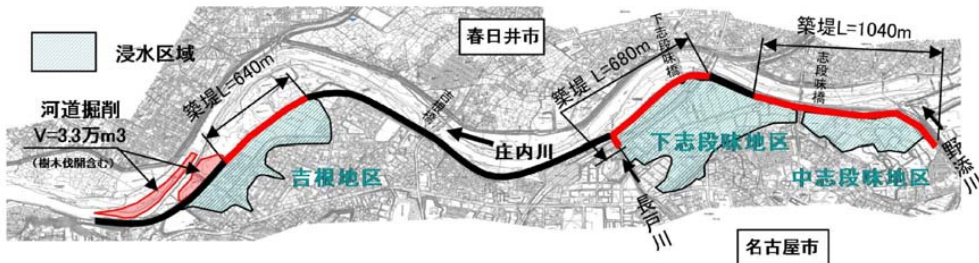
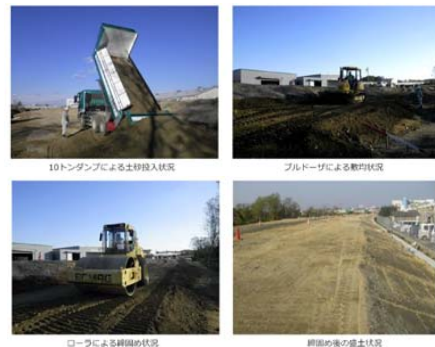
○平成23年9月台風15号の豪雨により大きな被害を受けたため、再度災害防止対策として「再度災害防止対策」を実施し、平成24年度出水期までに完成した。

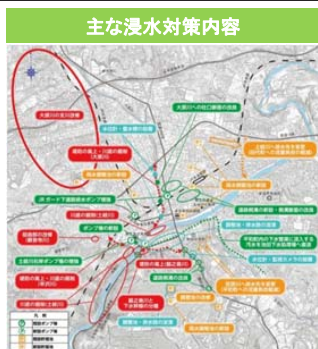
○平成23年9月台風15号豪雨で発生した浸水被害の原因と浸水対策を「多治見市浸水対策実行計画」として、関係機関の協議会により平成24年7月に策定された。
○庄内川河川事務所は、河川整備として、脇之島川の合流処理、脇之島川の整備及び土岐川の水位低下対策を実施し平成30年度に関連河川整備を概成した。

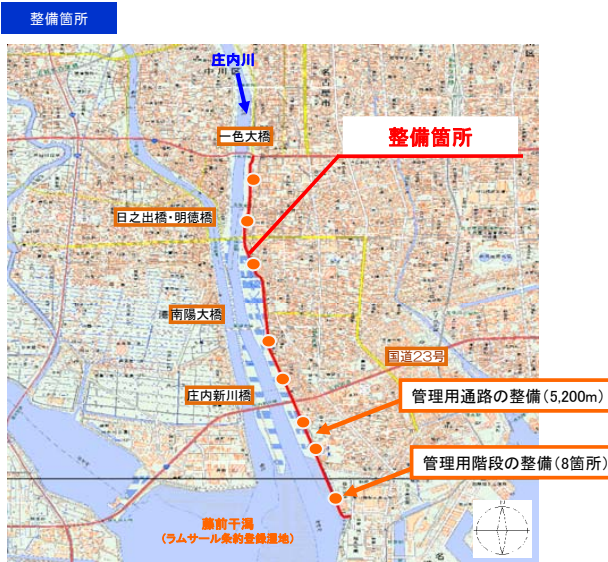
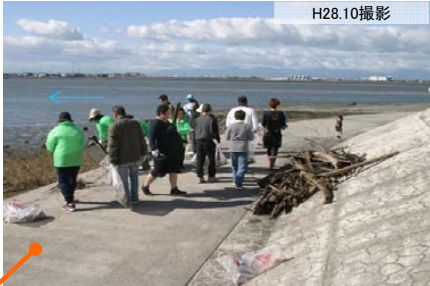
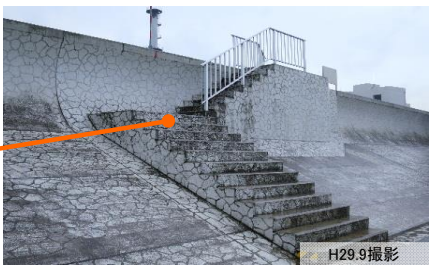
- 平成20年度～平成29年度に実施し、工事は平成24年度に完成した。
- 水辺空間の安全性や利便性を確保するため、散策路としても利用可能な河川管理用通路、階段を整備した。

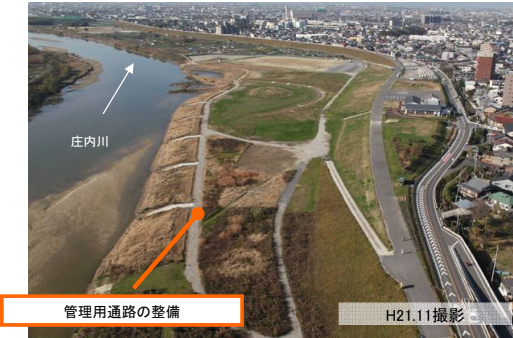
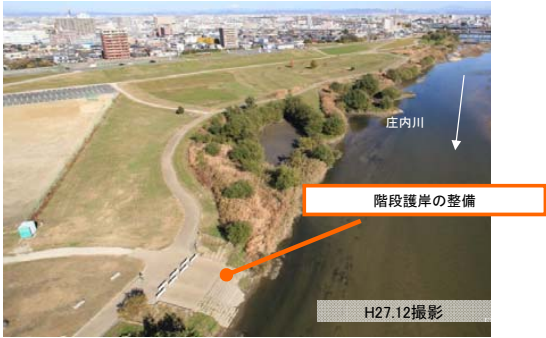
- 平成18年度～平成29年度に実施し、工事は平成25年度に完成した。
- 「庄内緑地公園」から清須市の「みずとびあ庄内」、あま市を経て大治町の「庄内川河川敷公園」に至る2市1町を結ぶ管理用通路、階段護岸、高水敷整正を整備した。

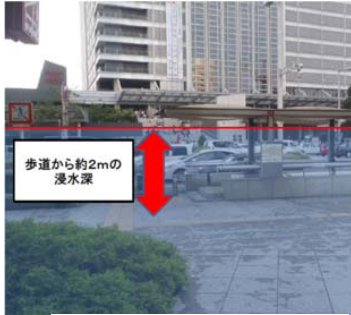
庄内川の決壊による浸水想定

- 台風の接近に伴い名古屋駅地区の地下街が、浸水することによる人的被害、施設被害等を軽減するため、名古屋駅地区の地下街等管理者が行うべき防災行動を地下街等管理者と行政機関が連携して平成29年度にとりまとめた。
- 共通行動項目としては、①浸水防止対策、②早期退出の促進、③営業に係わる判断、④地下街等管理者(テナント含む)の完全退避から構成されており、気象・河川情報や名古屋市が地下街等管理者に提供する情報を踏まえて実施する。
