庄内川水系と近隣の一級水系

庄内川水系の特徴

流域の概要

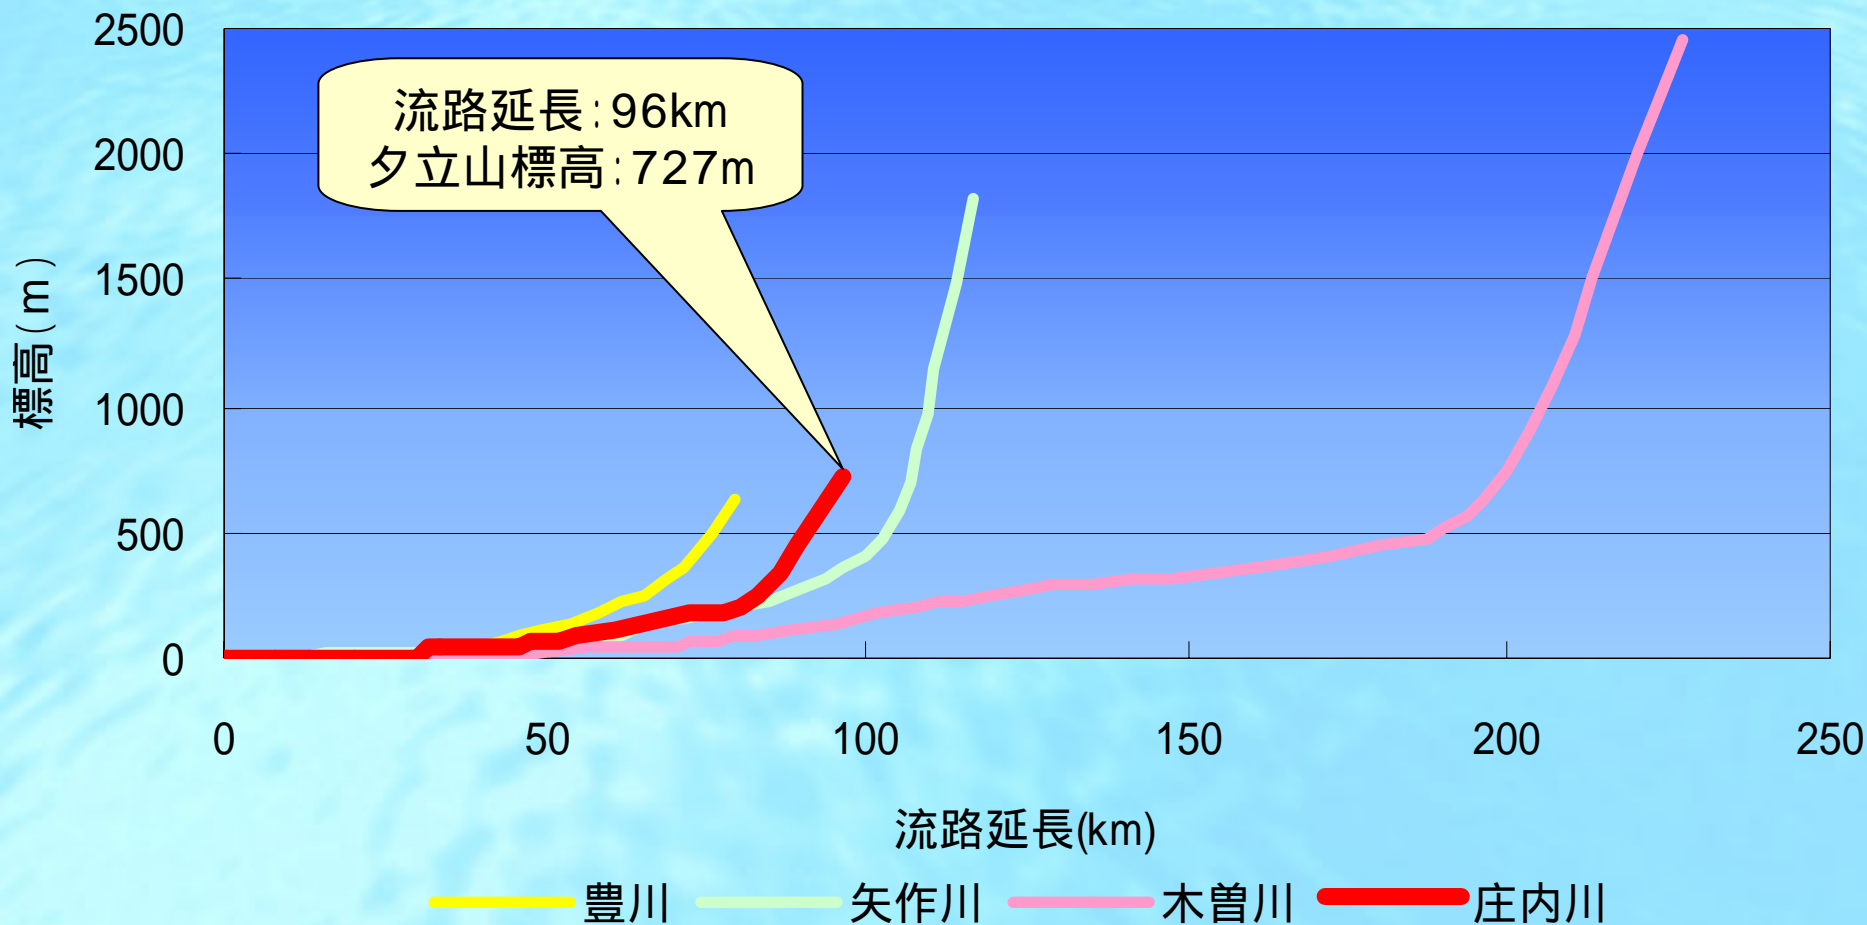
近隣の一級水系との縦断比較

幹川流路延長は比較的短く、水源地の標高も低い

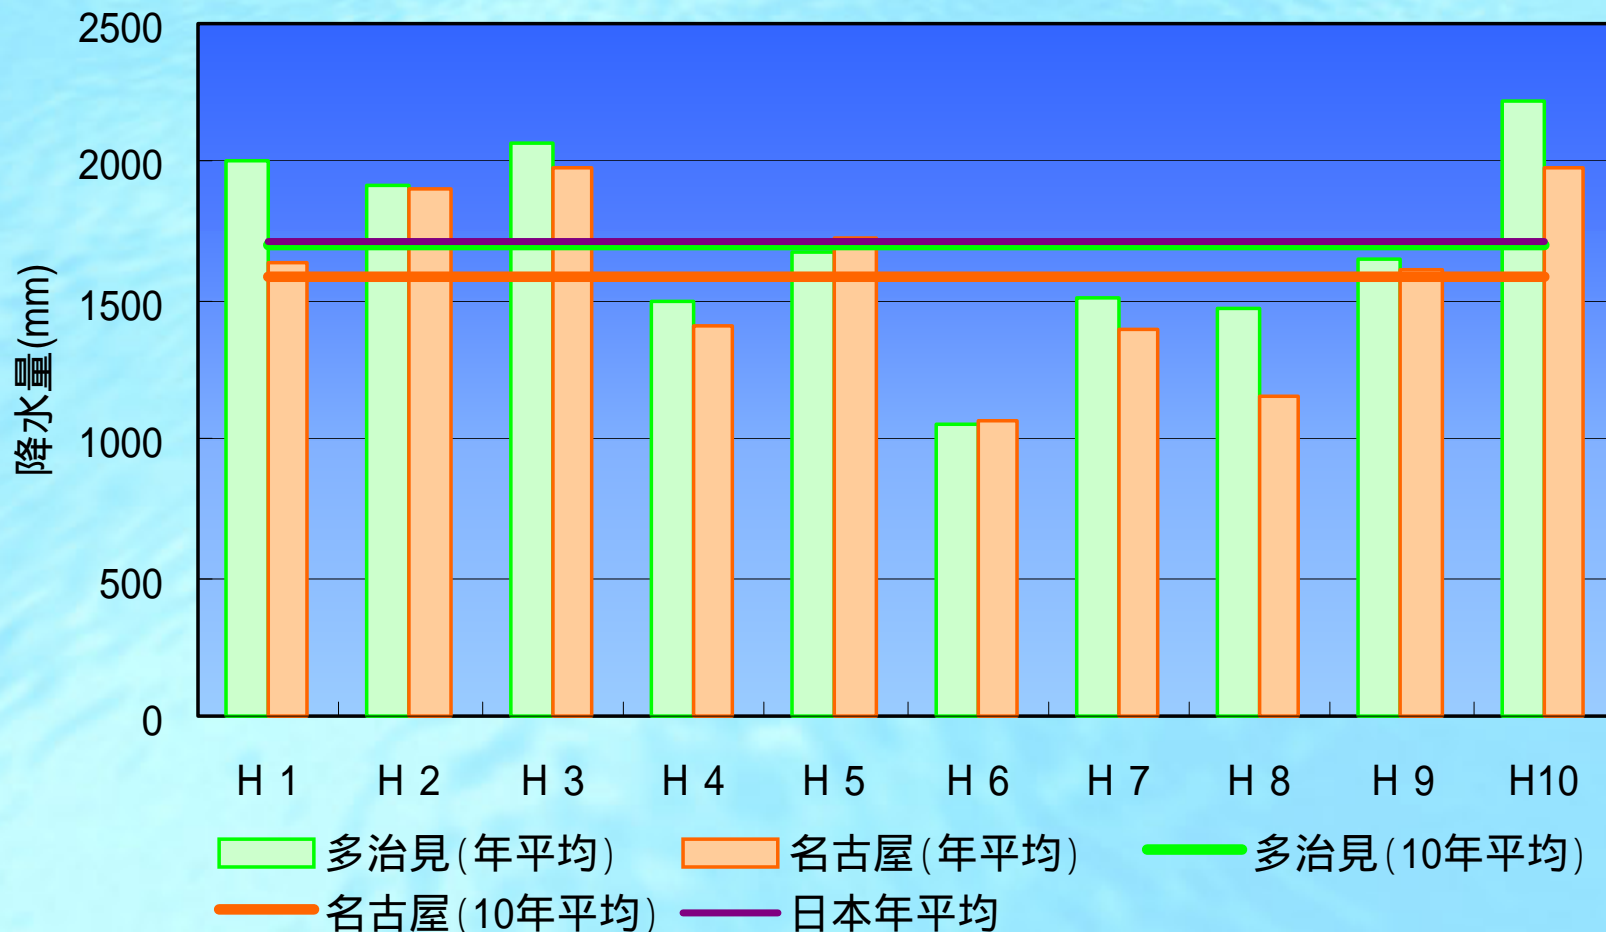
近年の年平均降水量(H1～10年)

上流部が多く下流部が少ない傾向にあり、多治見は全国平均並み、名古屋は全国平均を下回っている

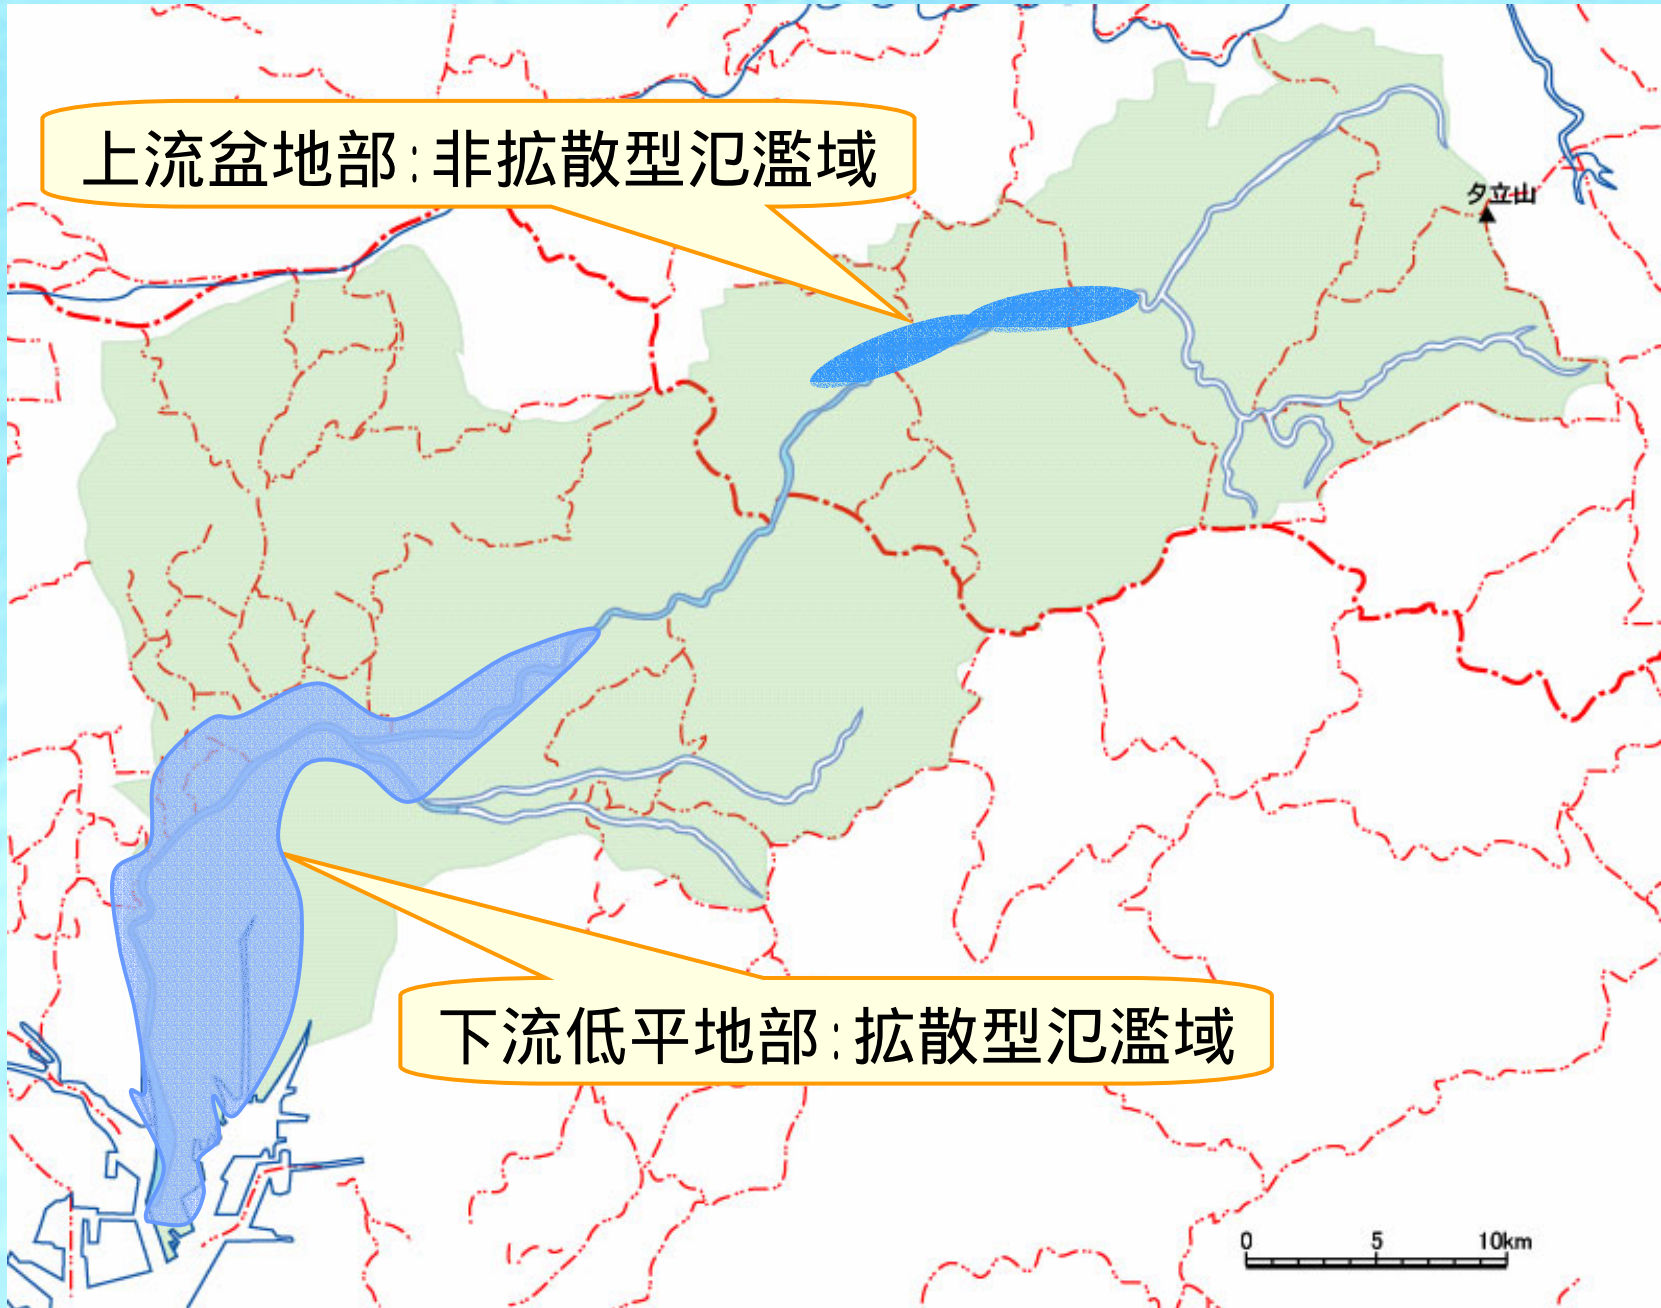
氾濫域と氾濫形態について

上流盆地部：非拡散型氾濫域

下流低平地部：拡散型氾濫域

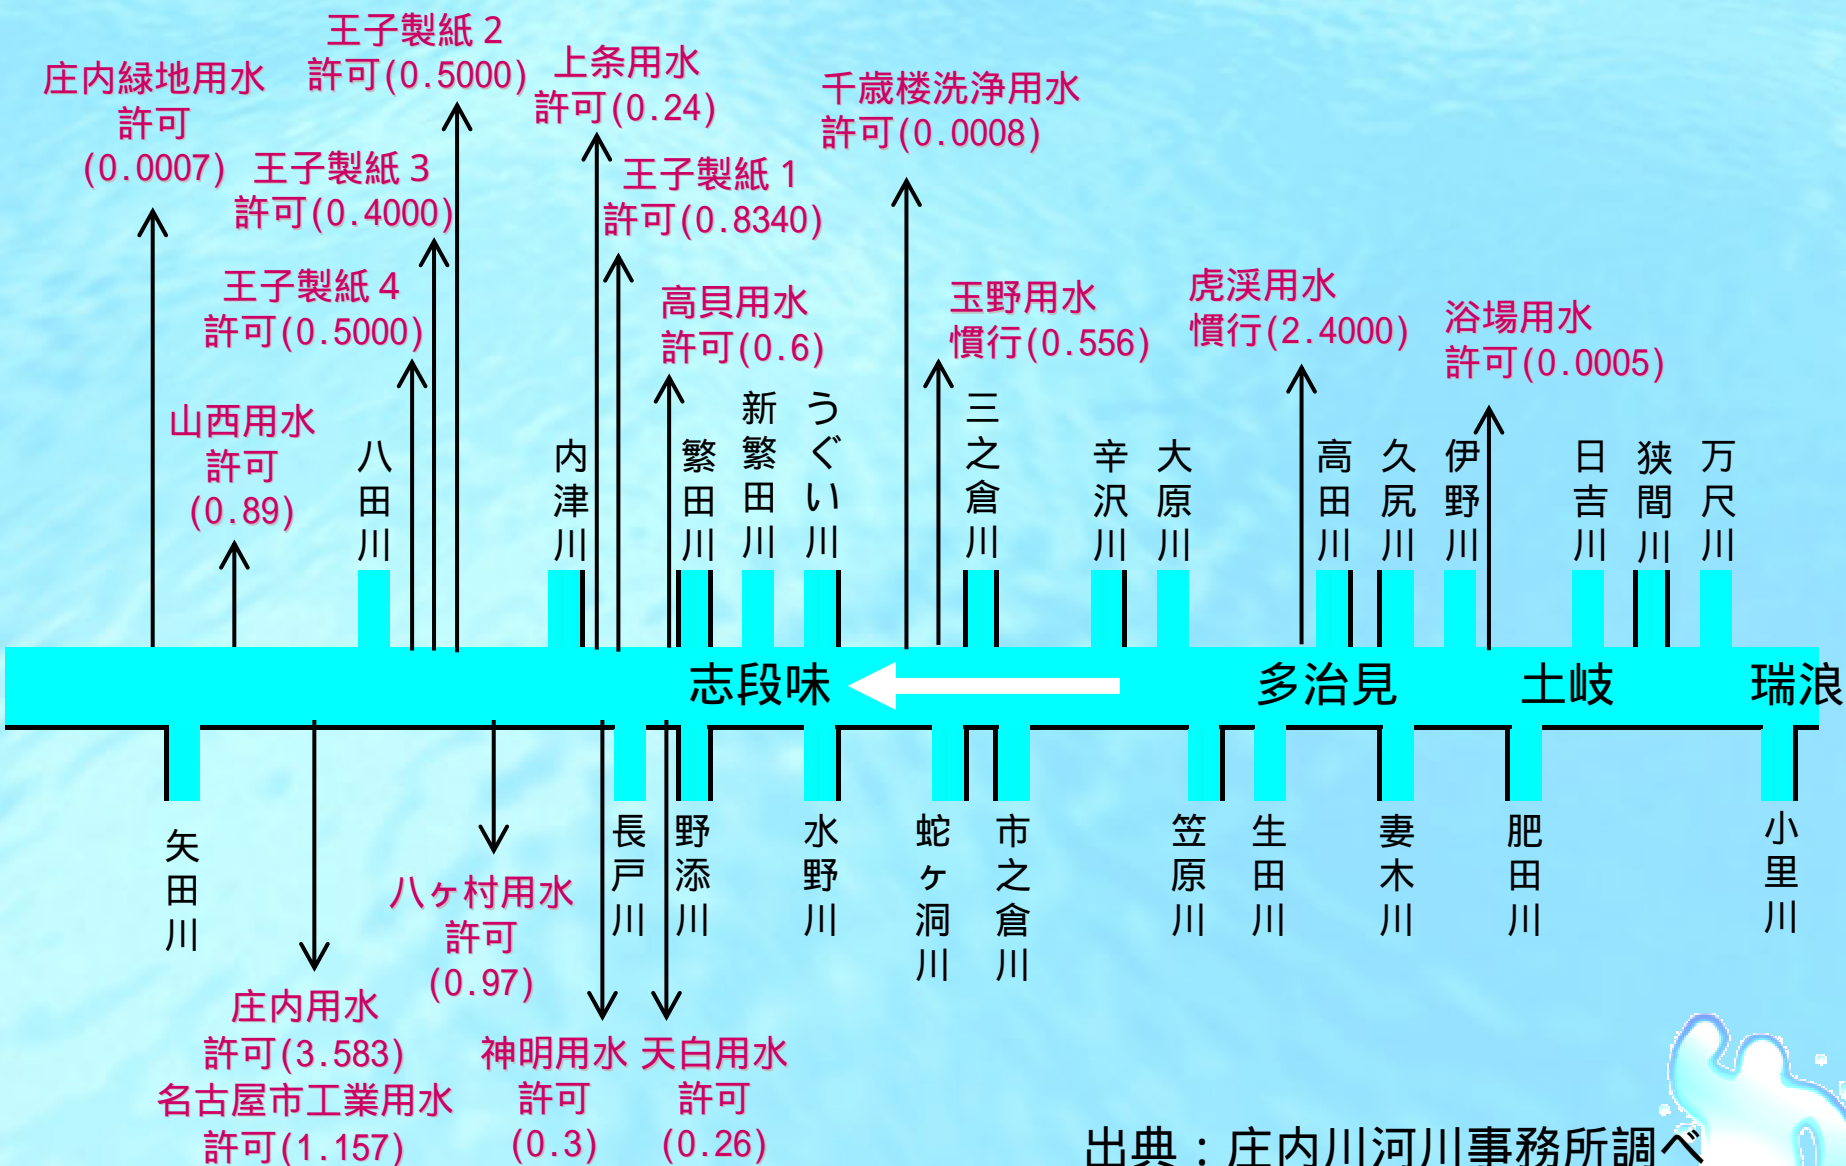
庄内川利水模式図

注）本川のみ。発電を除く。（ ）内の数値は、水利権量（最大値：m³/s）を示す。

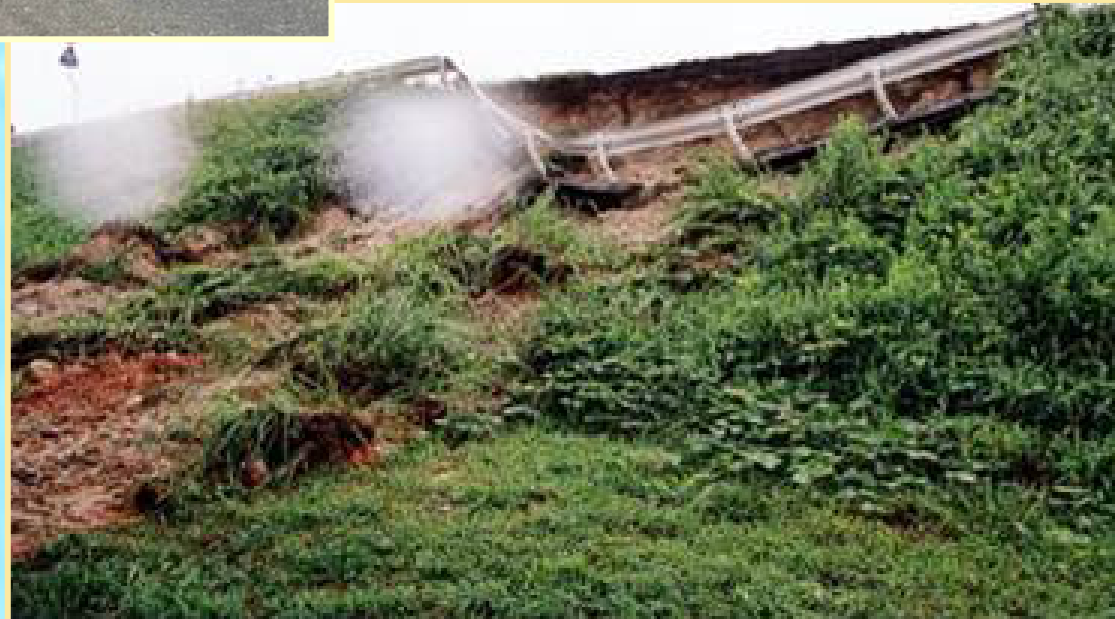
東海豪雨で崩壊した
法面状況
