# 第3回土岐川庄内川流域委員会

## 治水計画について

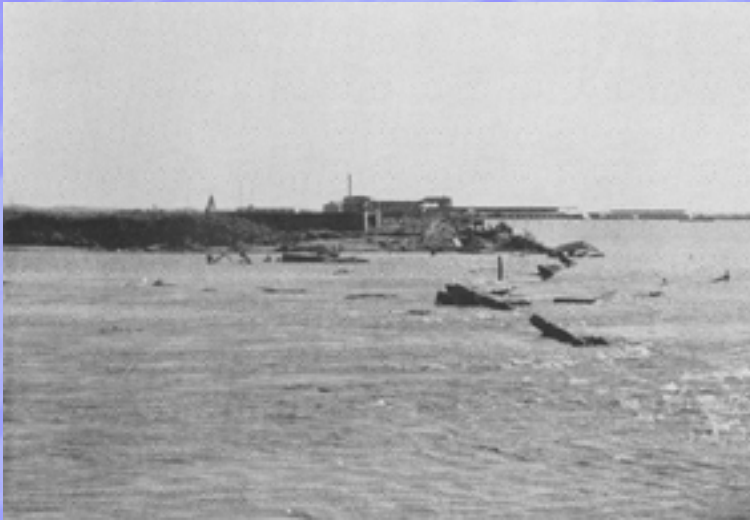
(宝神町地内破堤)

昭和34年9月26日洪水(伊勢湾台風)による大洪水で庄内川、新川は越波により13箇所で破堤し、浸水によって多数の人命が失われ、莫大な損害を受けた。愛知全県では死者3,168人、家屋の全壊・半壊123,577戸、床上浸水116,391戸に及んだ。

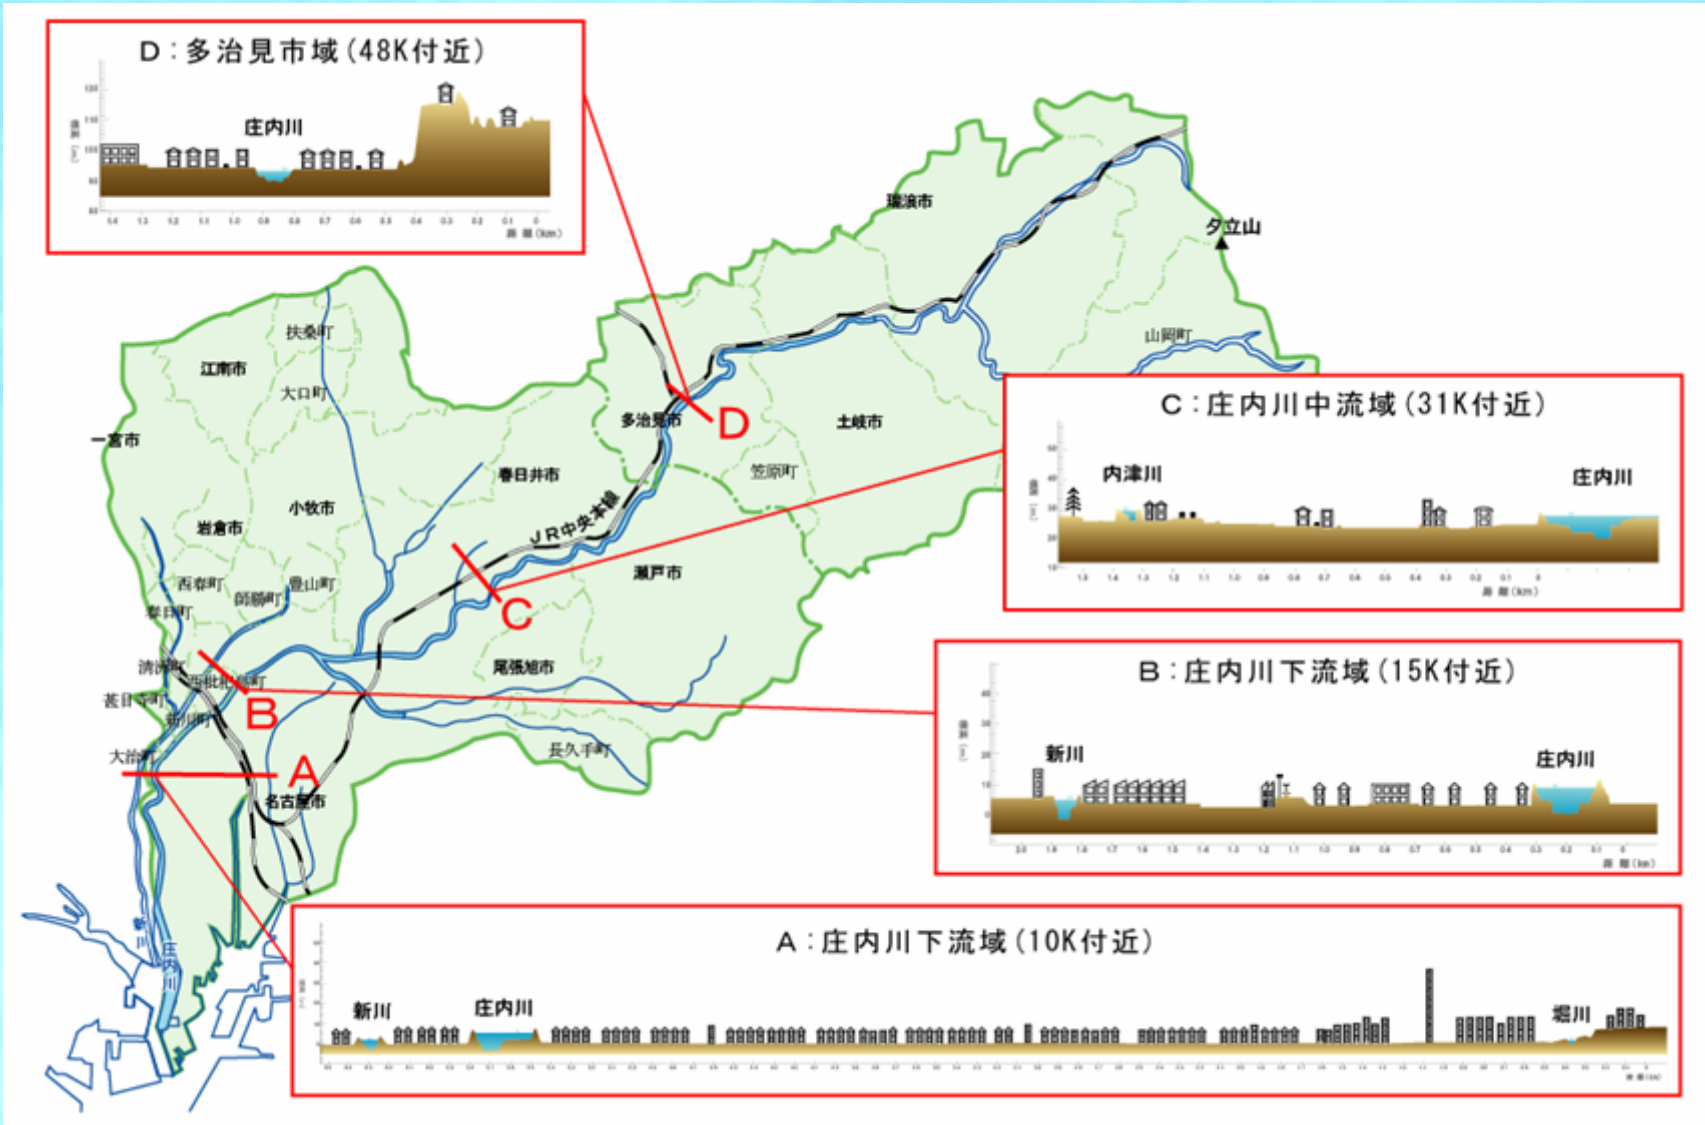
- ・上流は盆地地形と掘込み形態
- ・下流は低平地地形と天井川形態

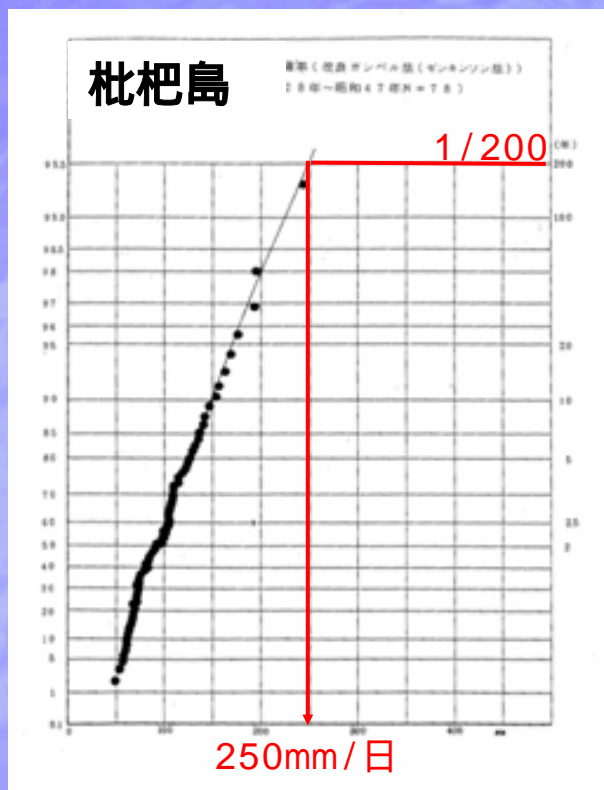
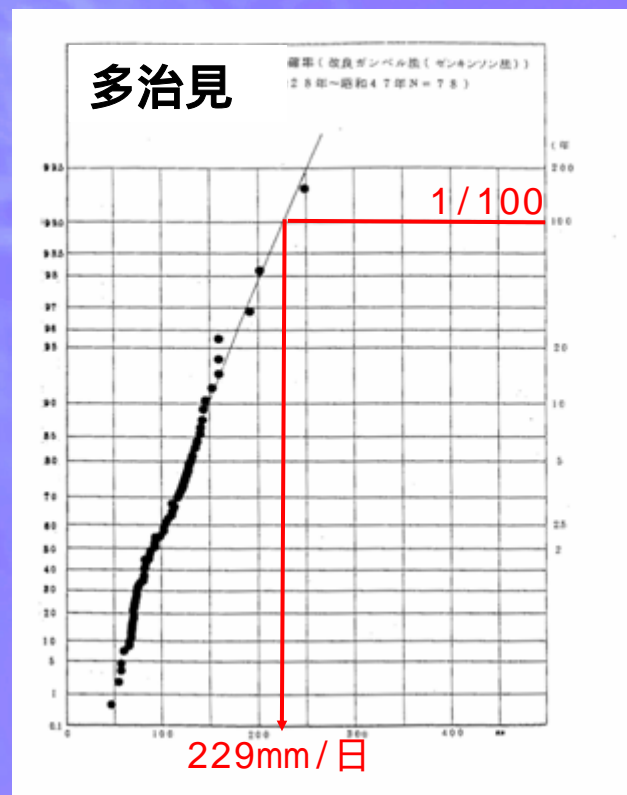
明治28年～昭和47年(統計期間78ヶ年)の年最大流域平均日雨量を用いた確率解析で、計画規模の日雨量を決定

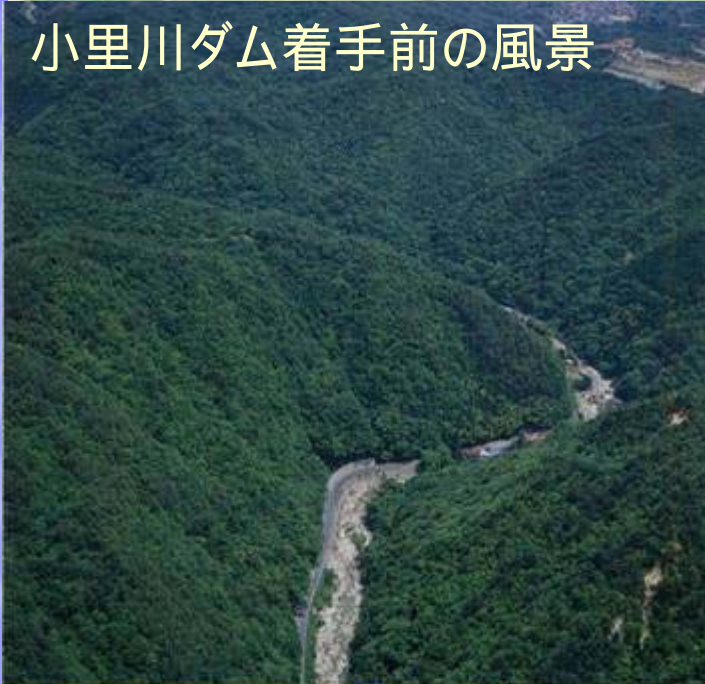
小里川ダムは、ダム地点の計画高水流量  $1,100 m^3/s$  を  $260 m^3/s$  に洪水を調節し、東濃地域・尾張地域の水害を軽減します。

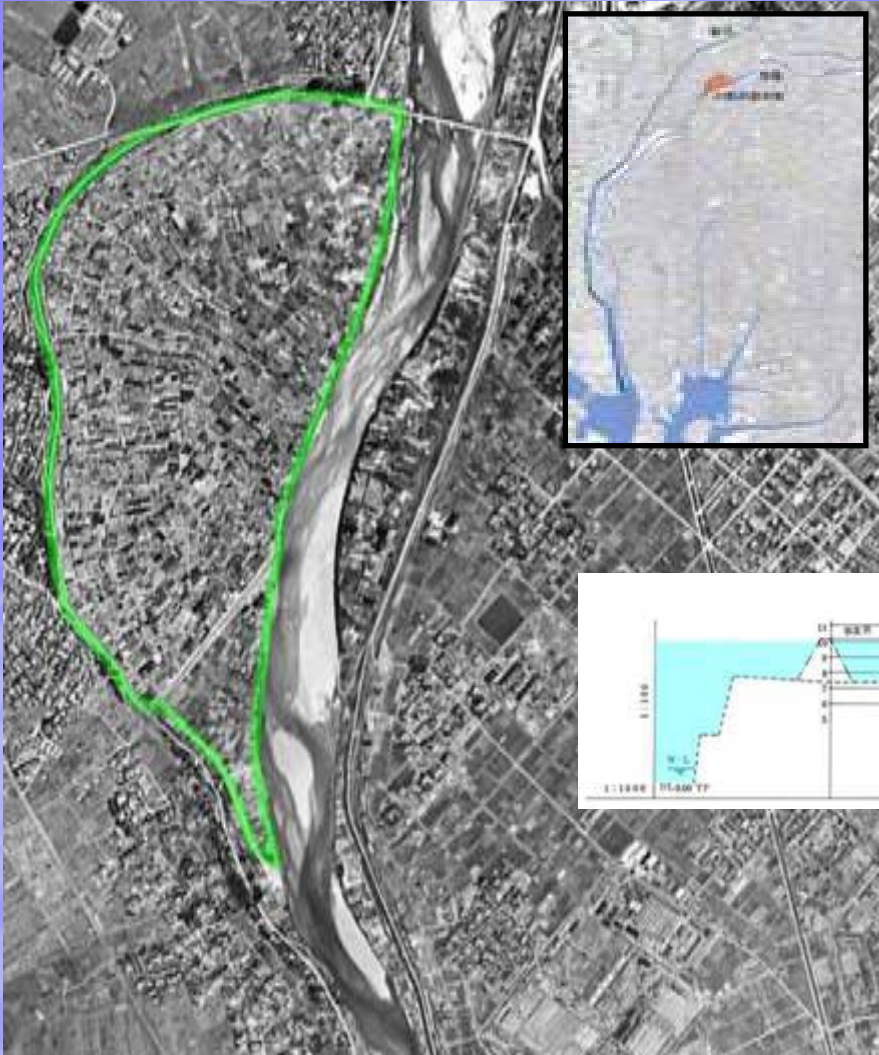
庄内川右岸15.8km～17.7kmの旧河道を利用する小田井遊水地は、江戸時代(1610年ごろ)既にほぼ現在の姿になっており、庄内川の洪水を遊水させていたと考えられている。

基本計画として $170\text{m}^3/\text{s}$ の洪水調節を行うものとされており、公園事業と関連した緑地公園の整備が行われている。

遊水地の横断とHWLの関係

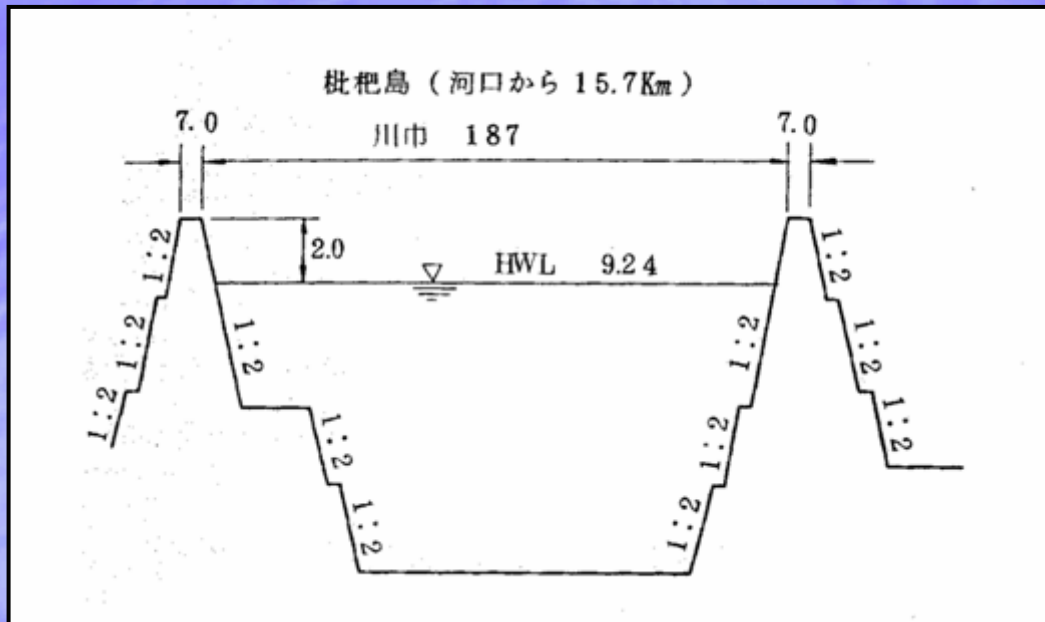
枇杷島地点

計画高水流量をHWL以下で流下させる河道横断を策定している。

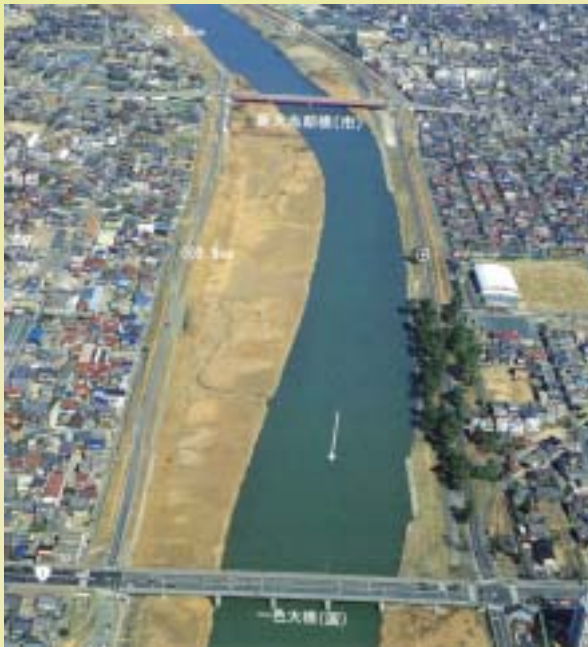
一色大橋～大当郎橋 事業前状況

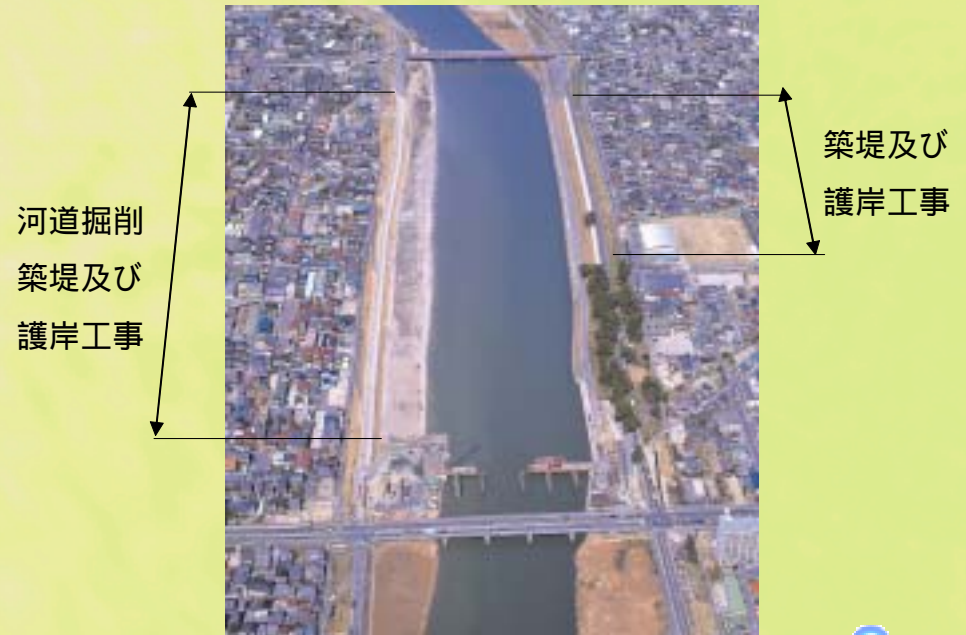
一色大橋～大当郎橋 事業進捗状況

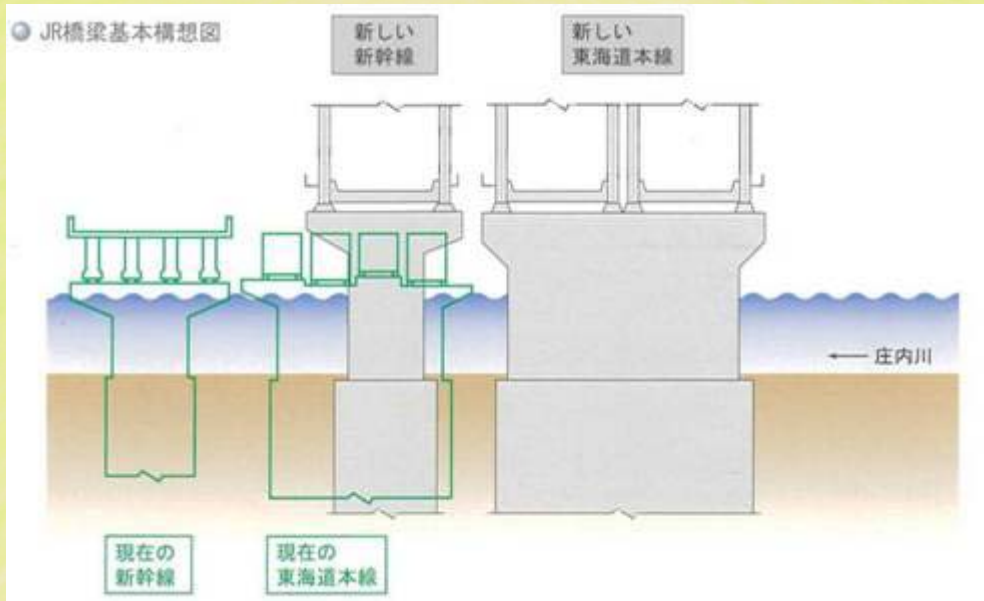
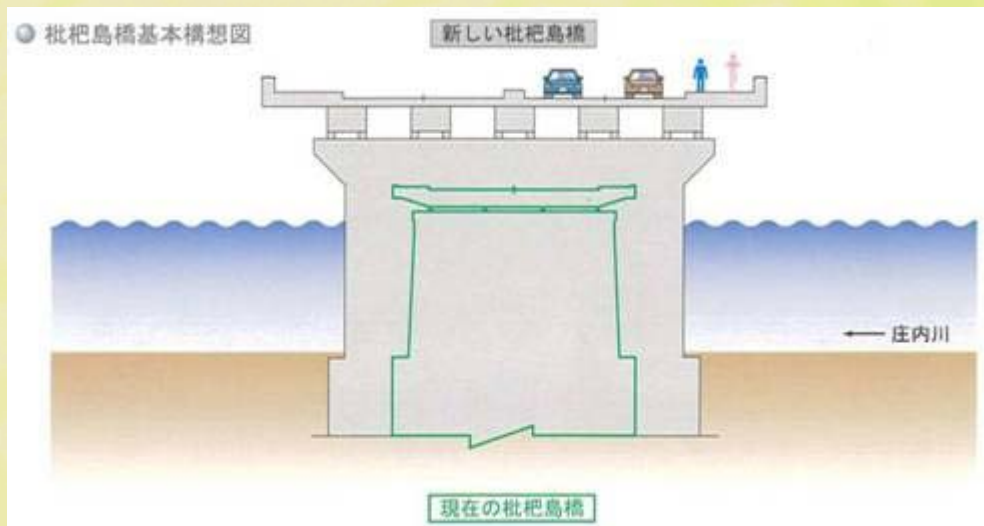
洪水の安全な流下を著しく阻害している枇杷島地区の橋梁改築（JR東海道新幹線庄内川橋梁、JR東海道本線枇杷島橋梁、県道名古屋祖父江線枇杷島橋）を行うものであり、平成14年度に特定構造物改築事業が採択され、事業着手したところである。

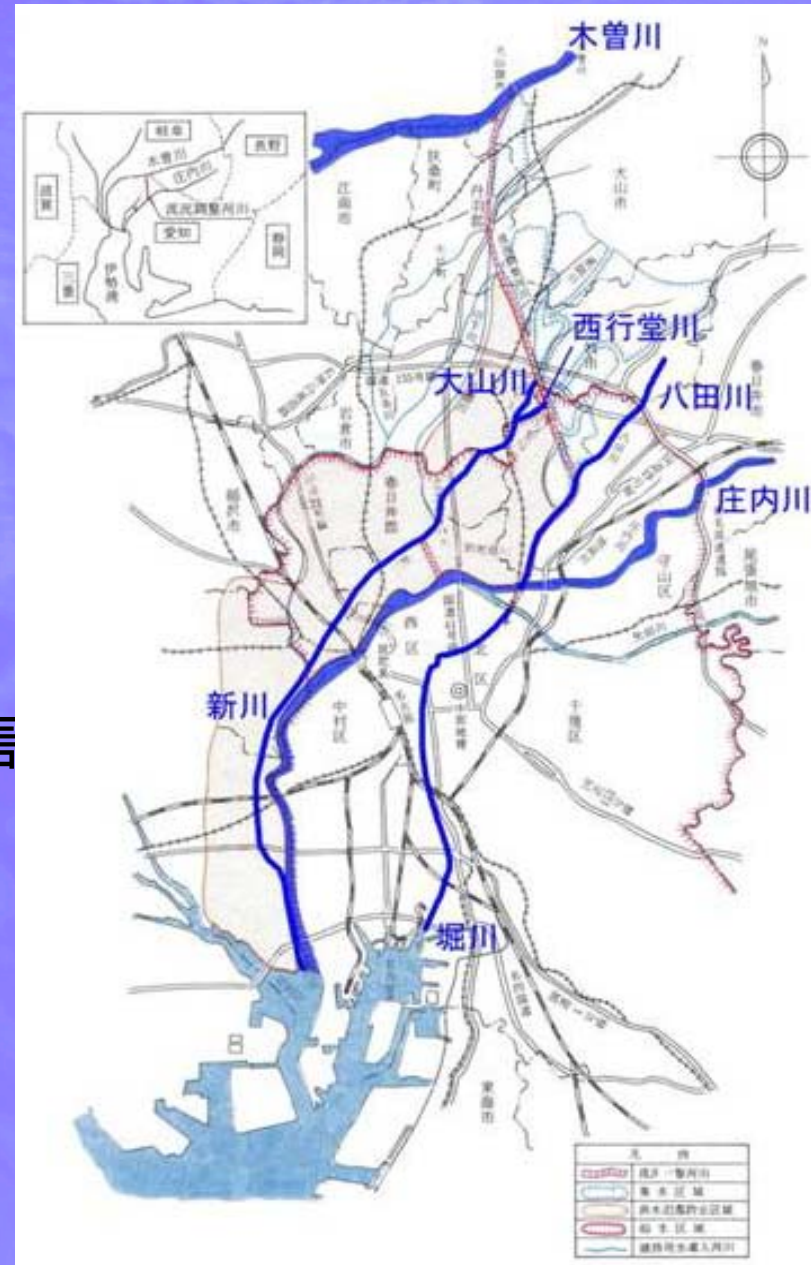
木曽川導水事業は、木曽川、新川、庄内川を結ぶ新しい河川を建設することにより、この地域の水害を軽減し、汚濁の進んだ河川の水環境を改善するとともに、都市部における新たな水需要への対応を図る多目的な事業です。

新川(大山川・西行堂川)の洪水被害の軽減(庄内川へ)

八田川の改修

ルート沿川の内水排除

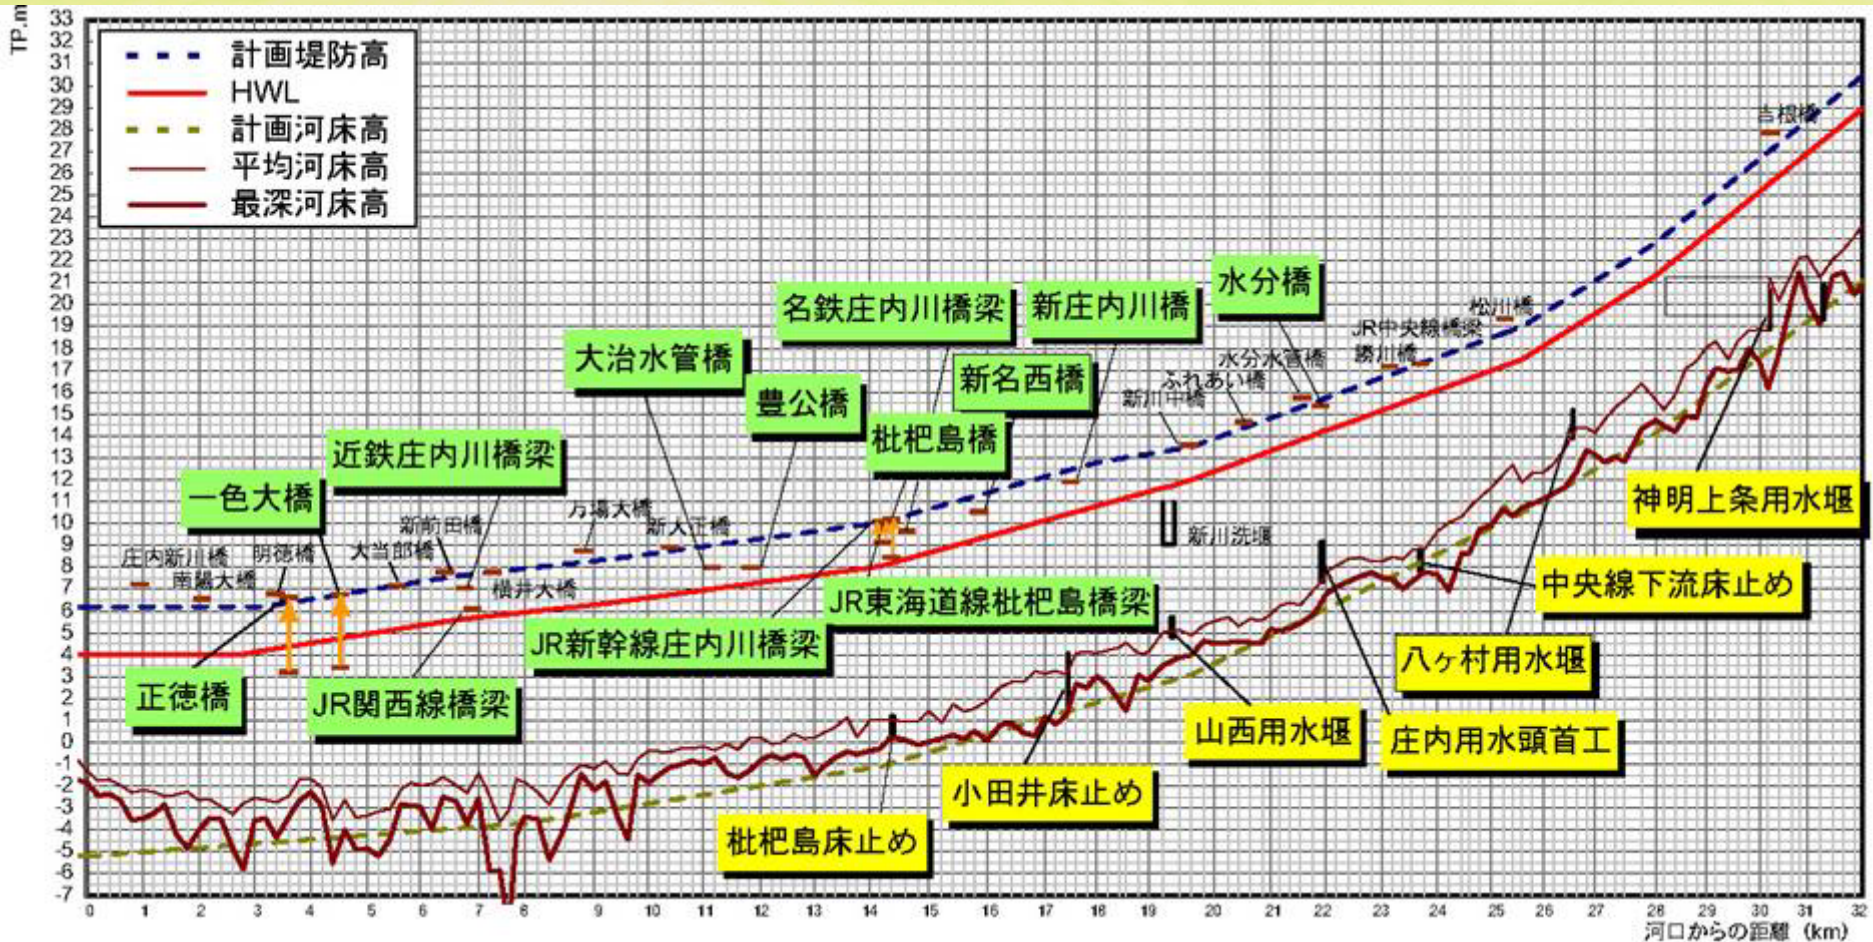
庄内川下流では桁下余裕高が不足している橋梁が13橋ある。また、下流部の全ての堰・床止め(7箇所)が計画河床高より高い位置に設置されており、障害要因となっている。

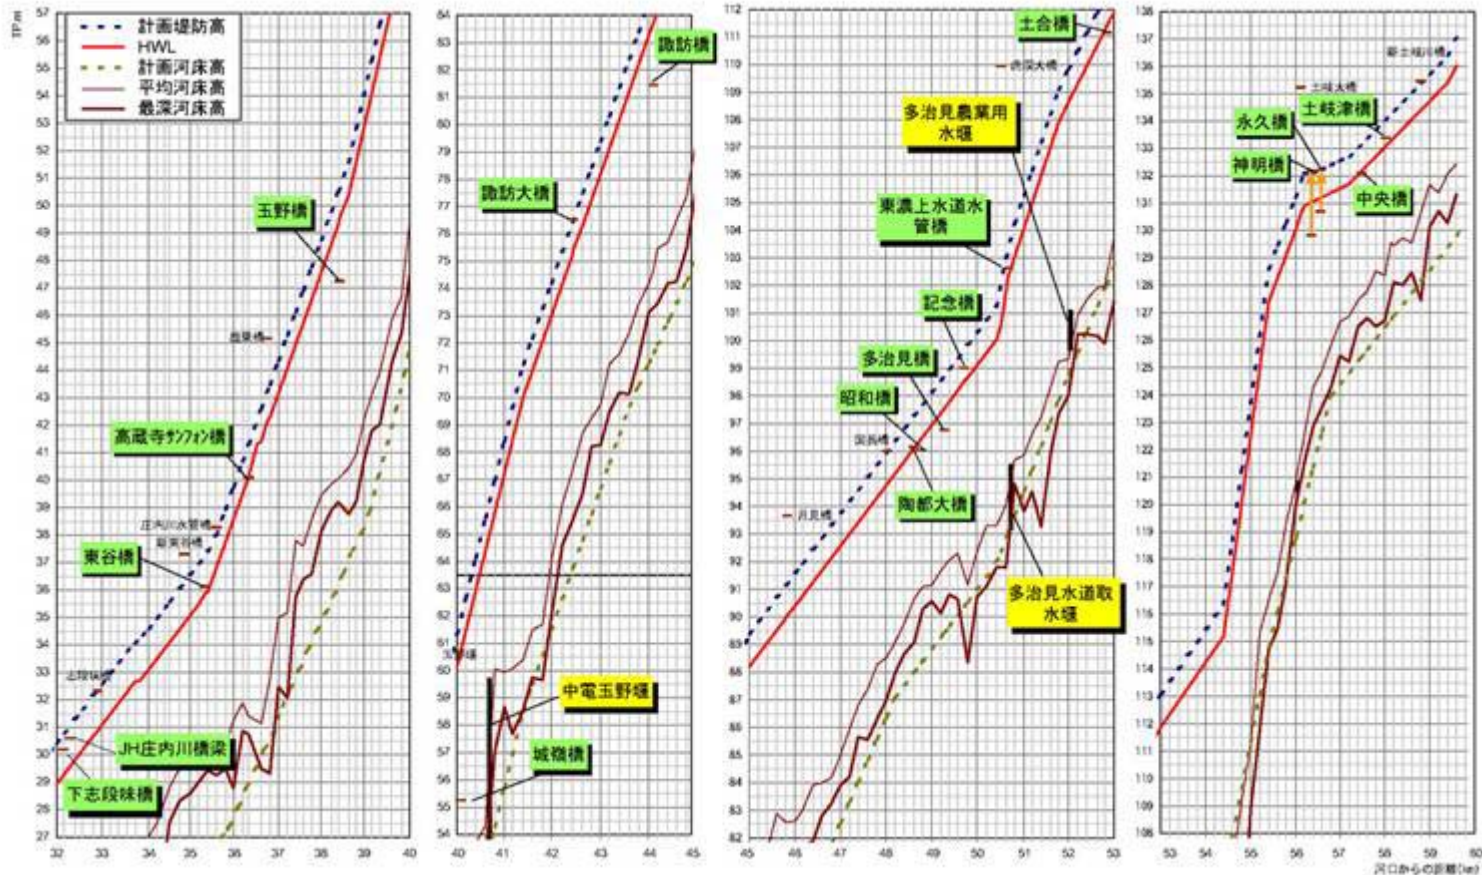
庄内川上流および土岐川では桁下余裕高が不足している橋梁が18橋ある。また、全ての堰(3箇所)が計画河床高より高い位置に設置されており、阻害要因となっている。

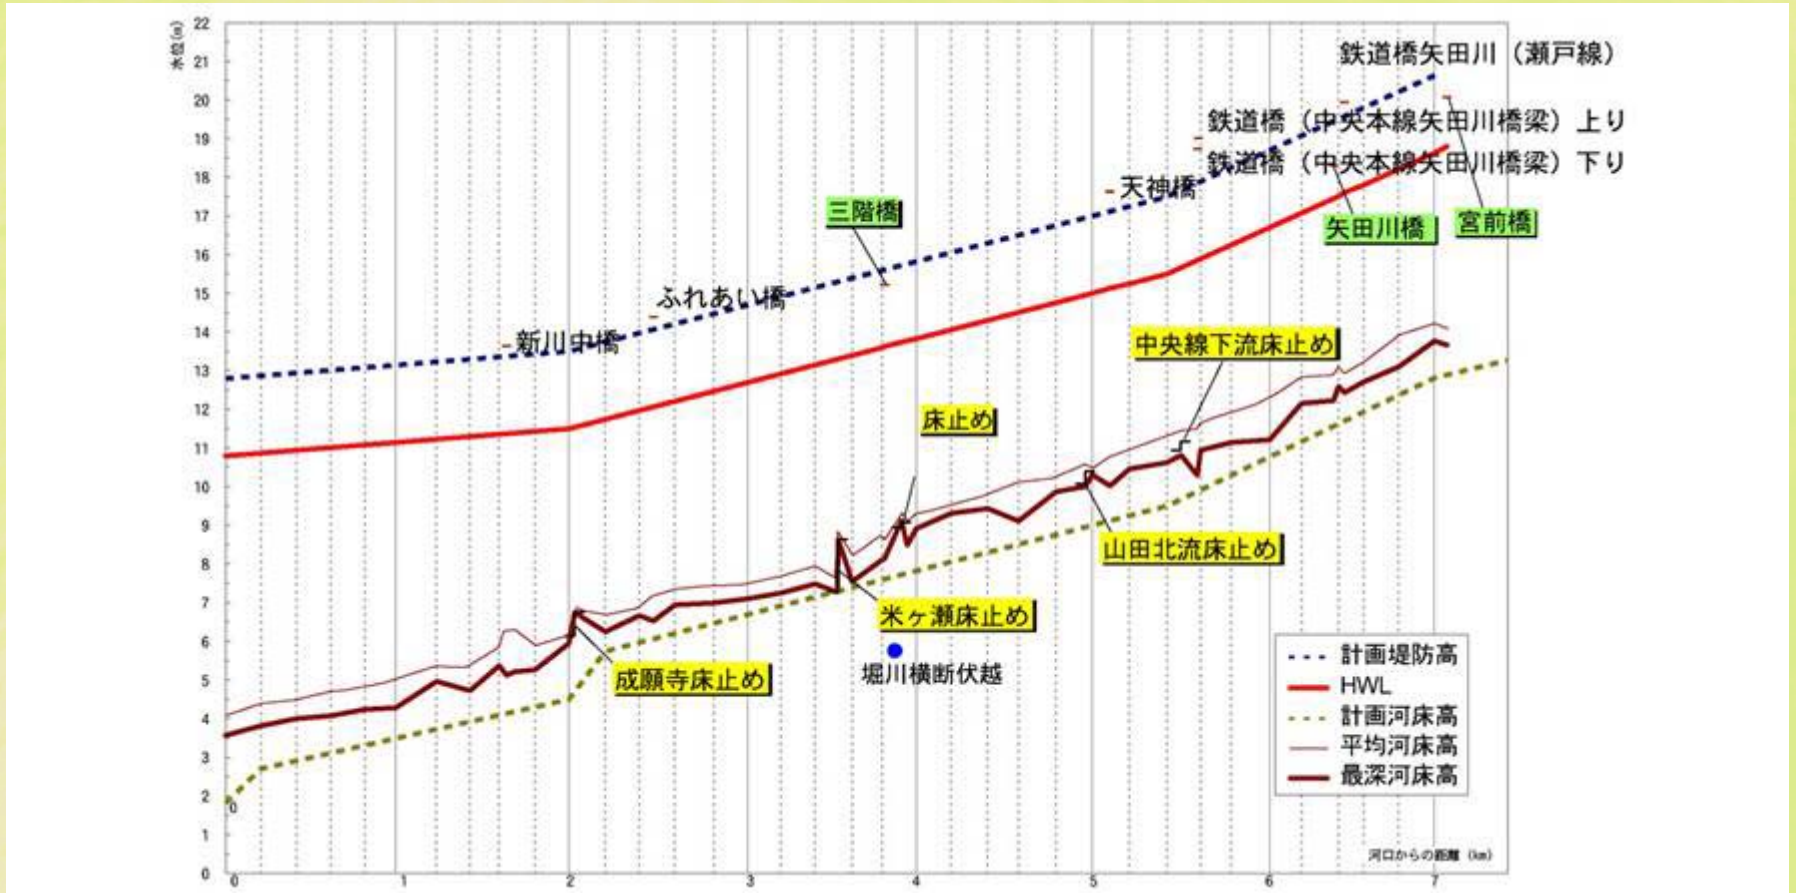
矢田川では桁下余裕高が不足している橋梁が3橋ある。  
また、全ての床止め(5箇所)が計画河床高より高い位置に設置されており、障害要因となっている。

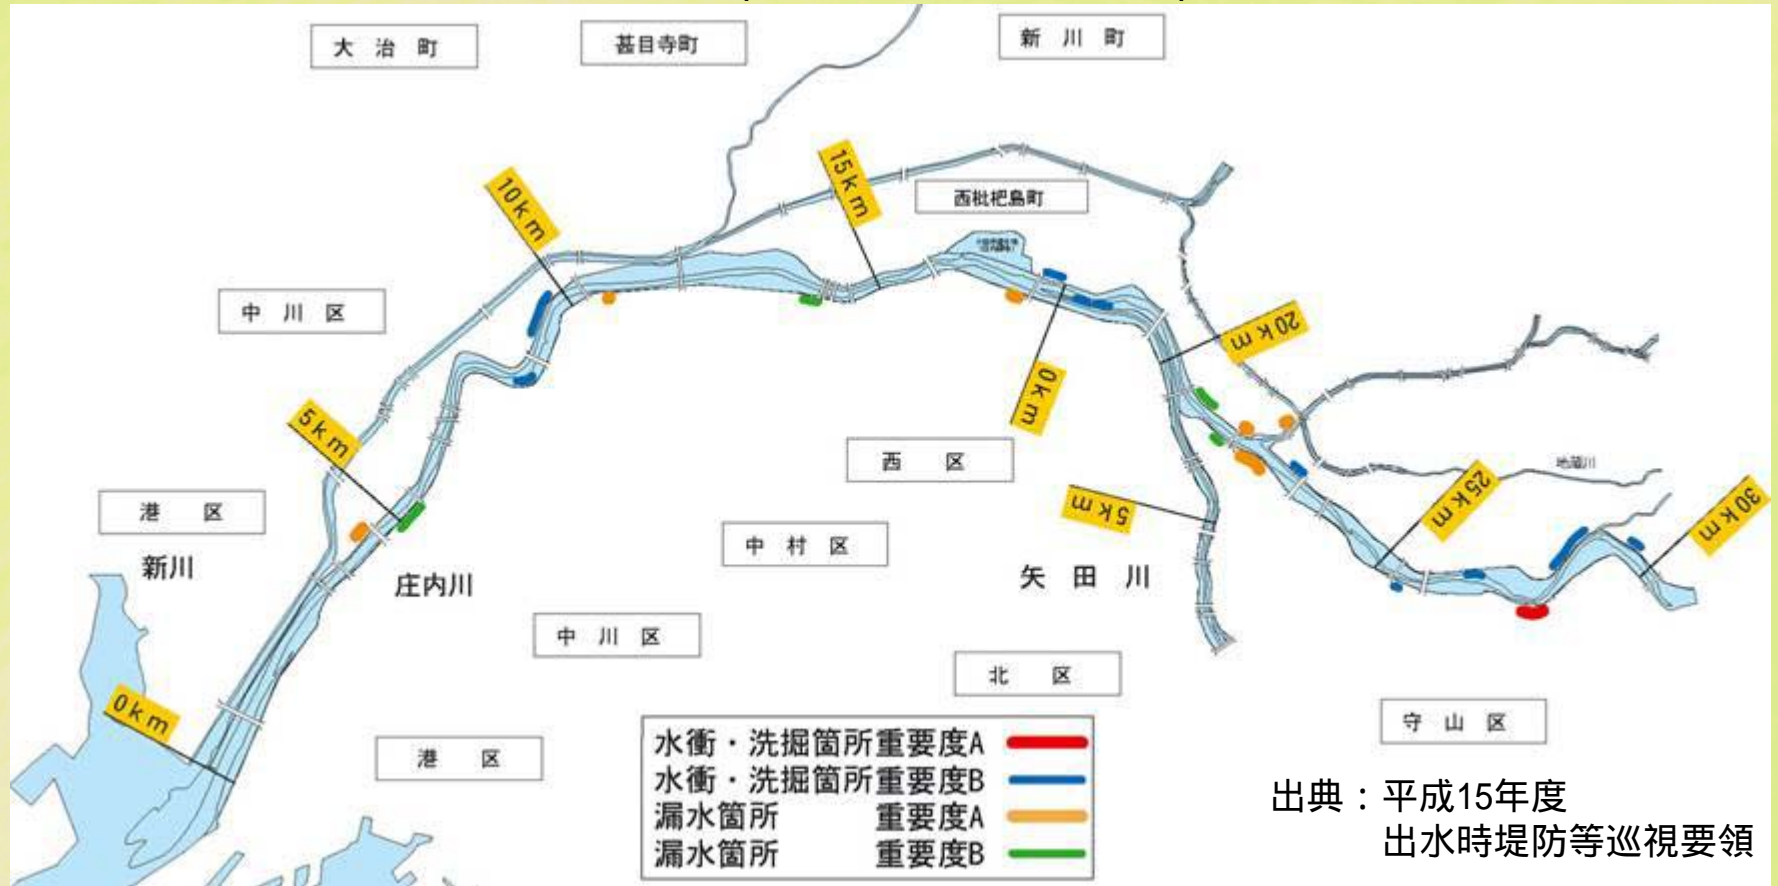
庄内川下流における水衝・洗掘で重要な箇所は以下の通り

重要度A: 1箇所 重要度B: 10箇所

漏水個所で重要な箇所は以下の通り

重要度A: 6箇所 重要度B: 4箇所

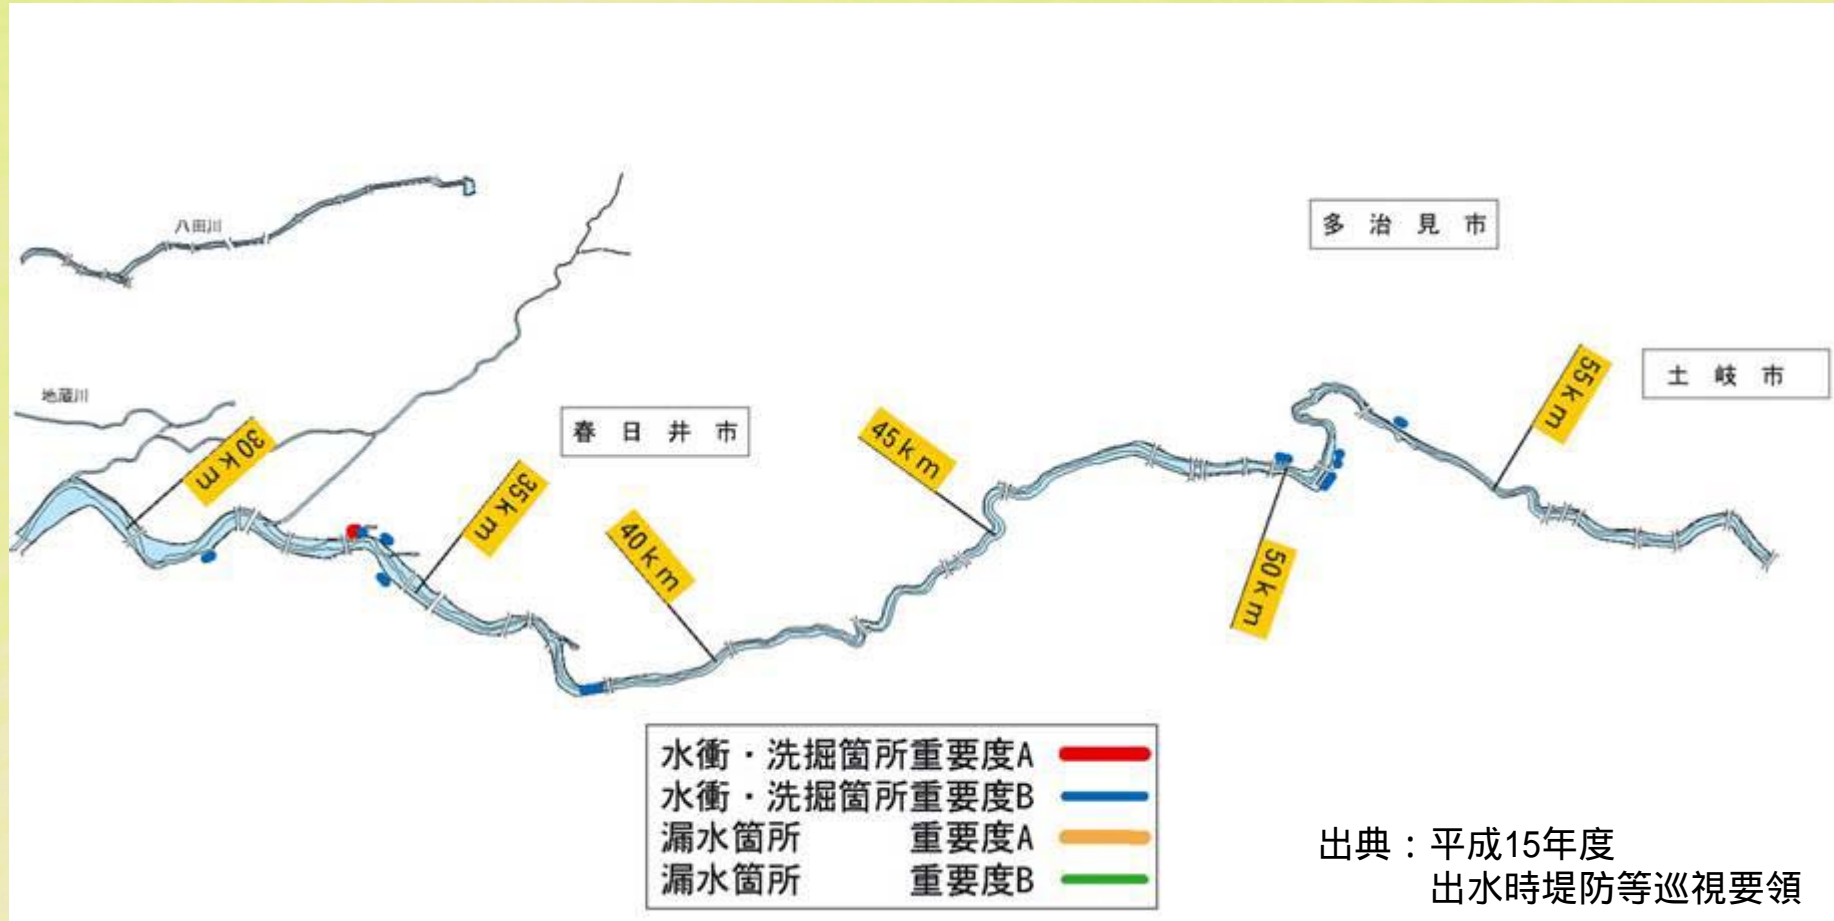
土岐川における水衝・洗掘で重要な箇所は以下の通り  
重要度A：1箇所 重要度B：10箇所  
漏水箇所として重要な場所はない。

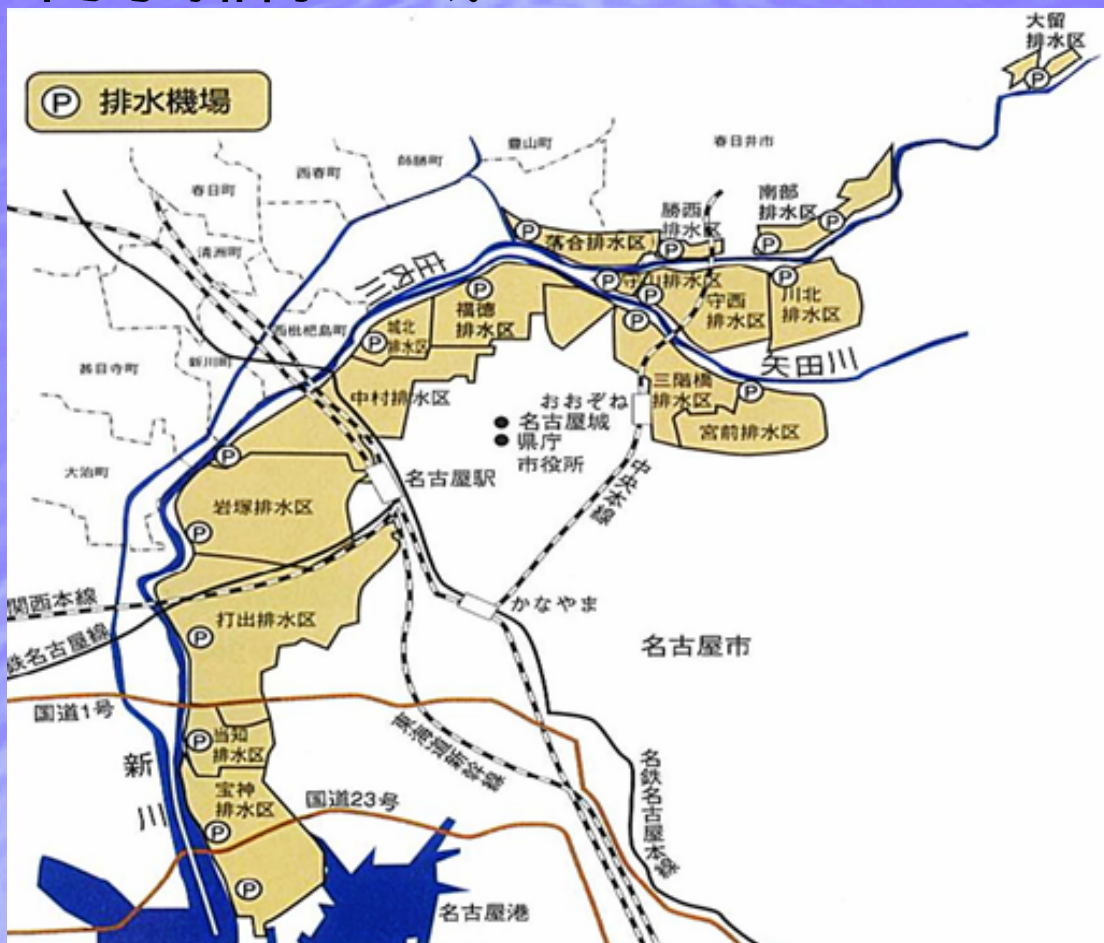
下水道整備により小河川が暗渠化されるなど、自己流域での排水が困難な流域からのポンプ排水が左岸に集中している。
