第5回土岐川庄内川流域委員会

現状と課題

治水の課題

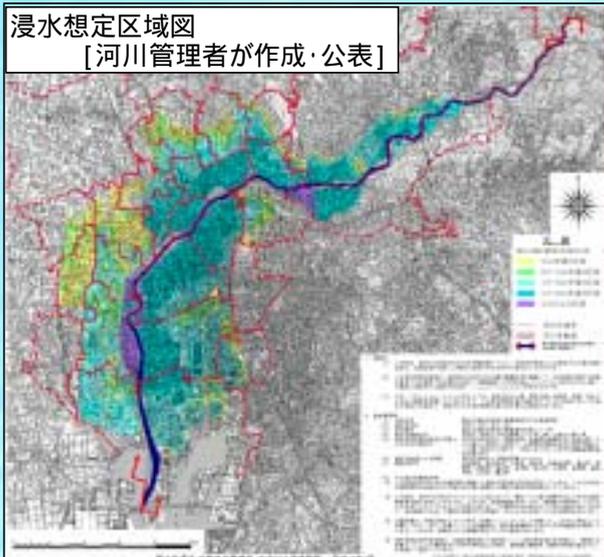
浸水想定区域図

浸水想定区域図庄内川
中下流域[平成13年7月公表]

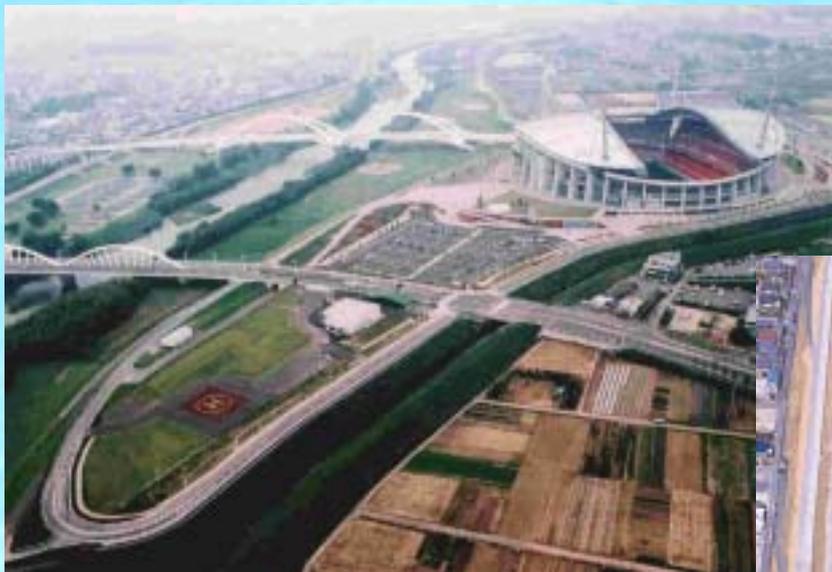
矢作川の防災ステーション

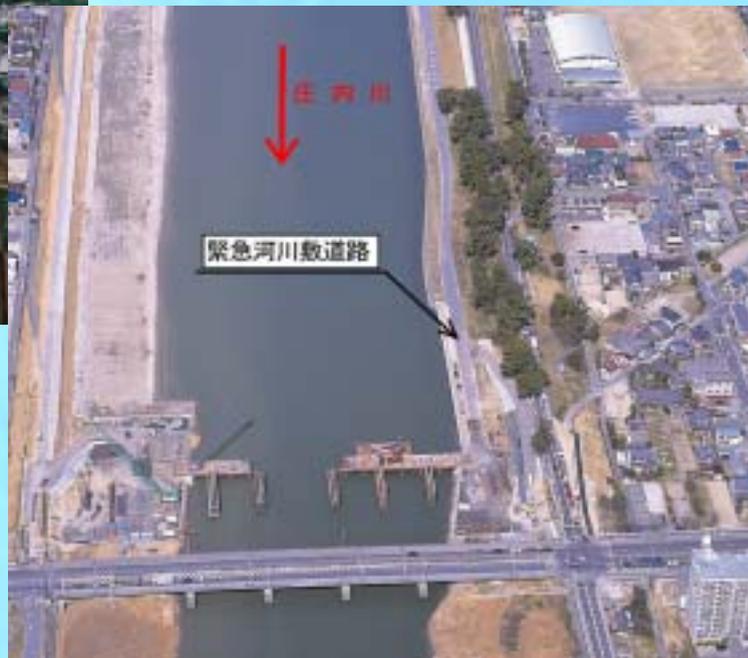
緊急河川敷道路 (H15年3月撮影)

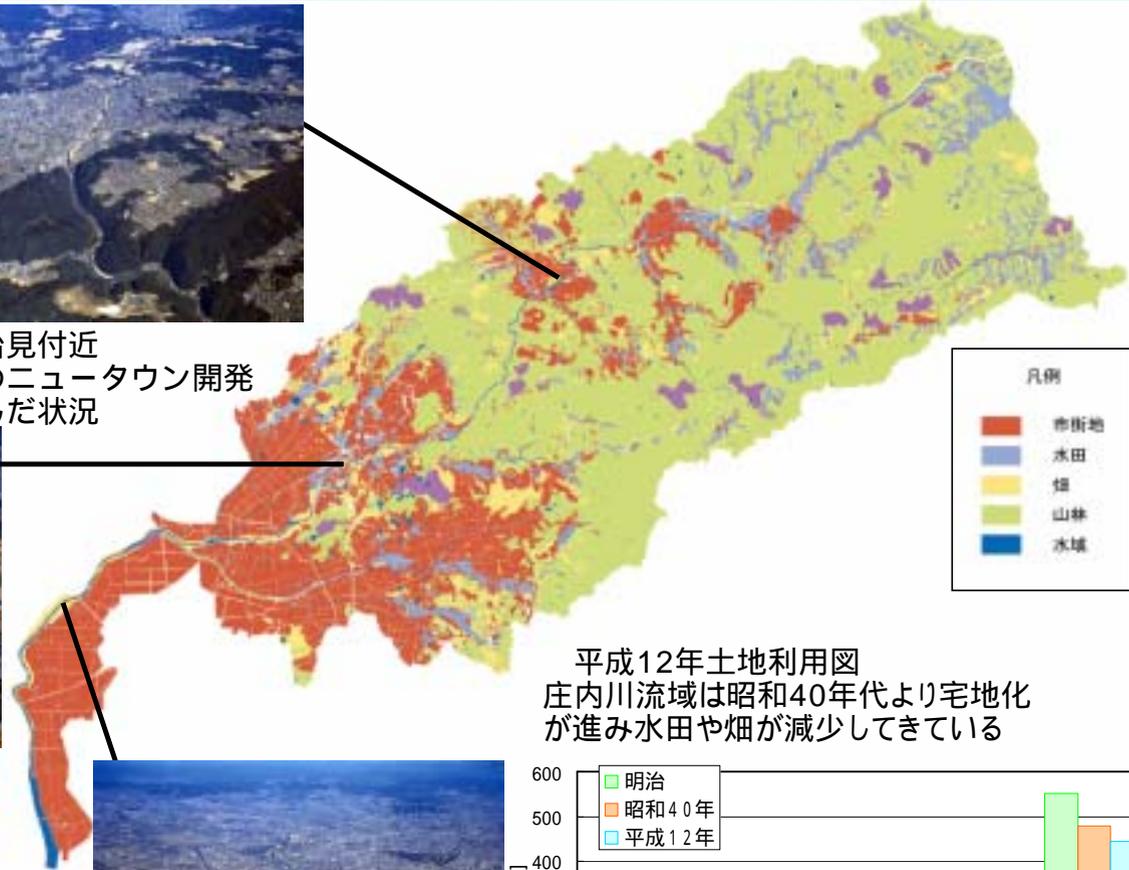
平成12年土地利用図
庄内川流域は昭和40年代より宅地化
が進み水田や畑が減少してきている

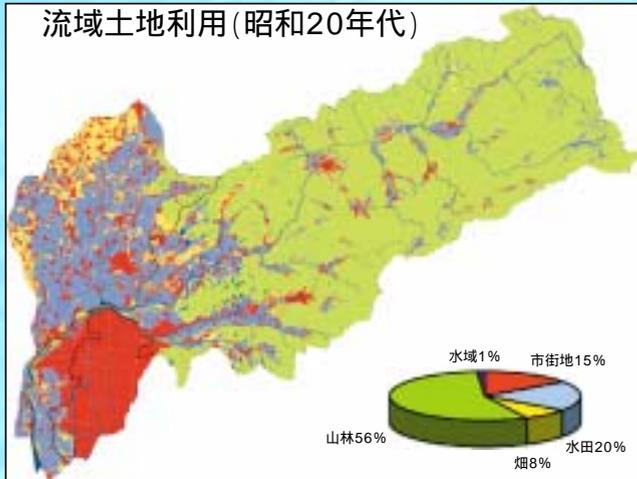
流域土地利用(昭和20年代)

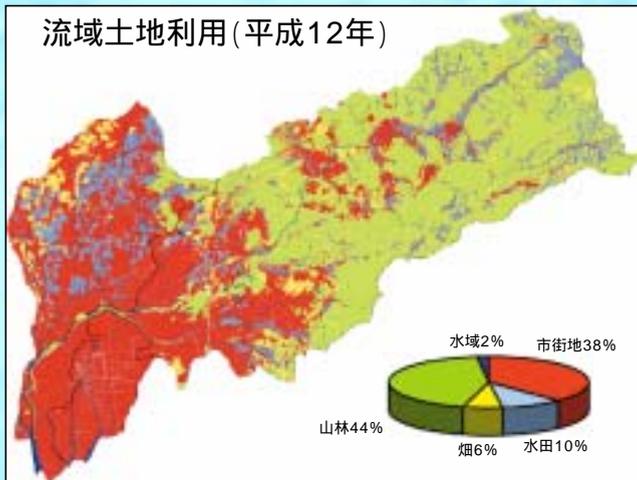
流域土地利用(平成12年)

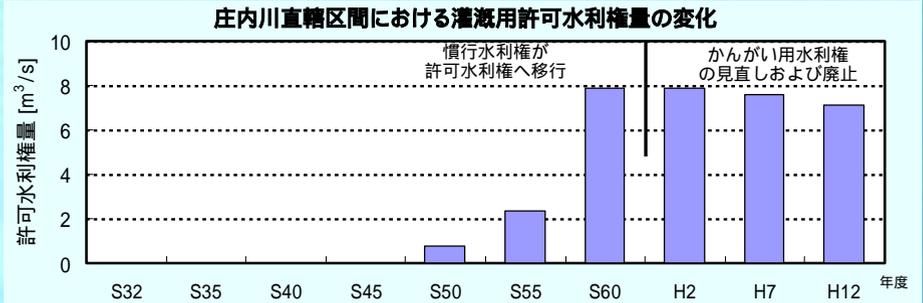
農地面積と許可水利権量の変化

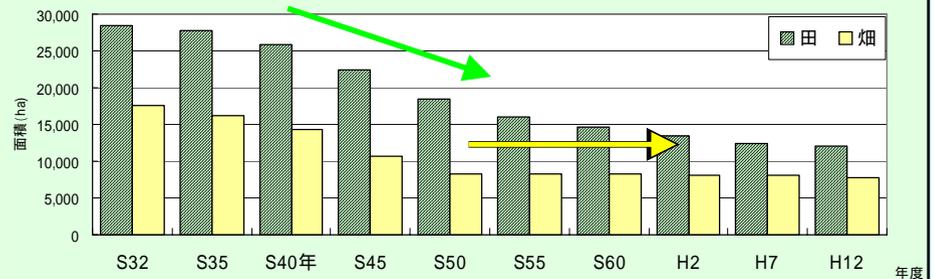
流域関連市町の農地面積の変化

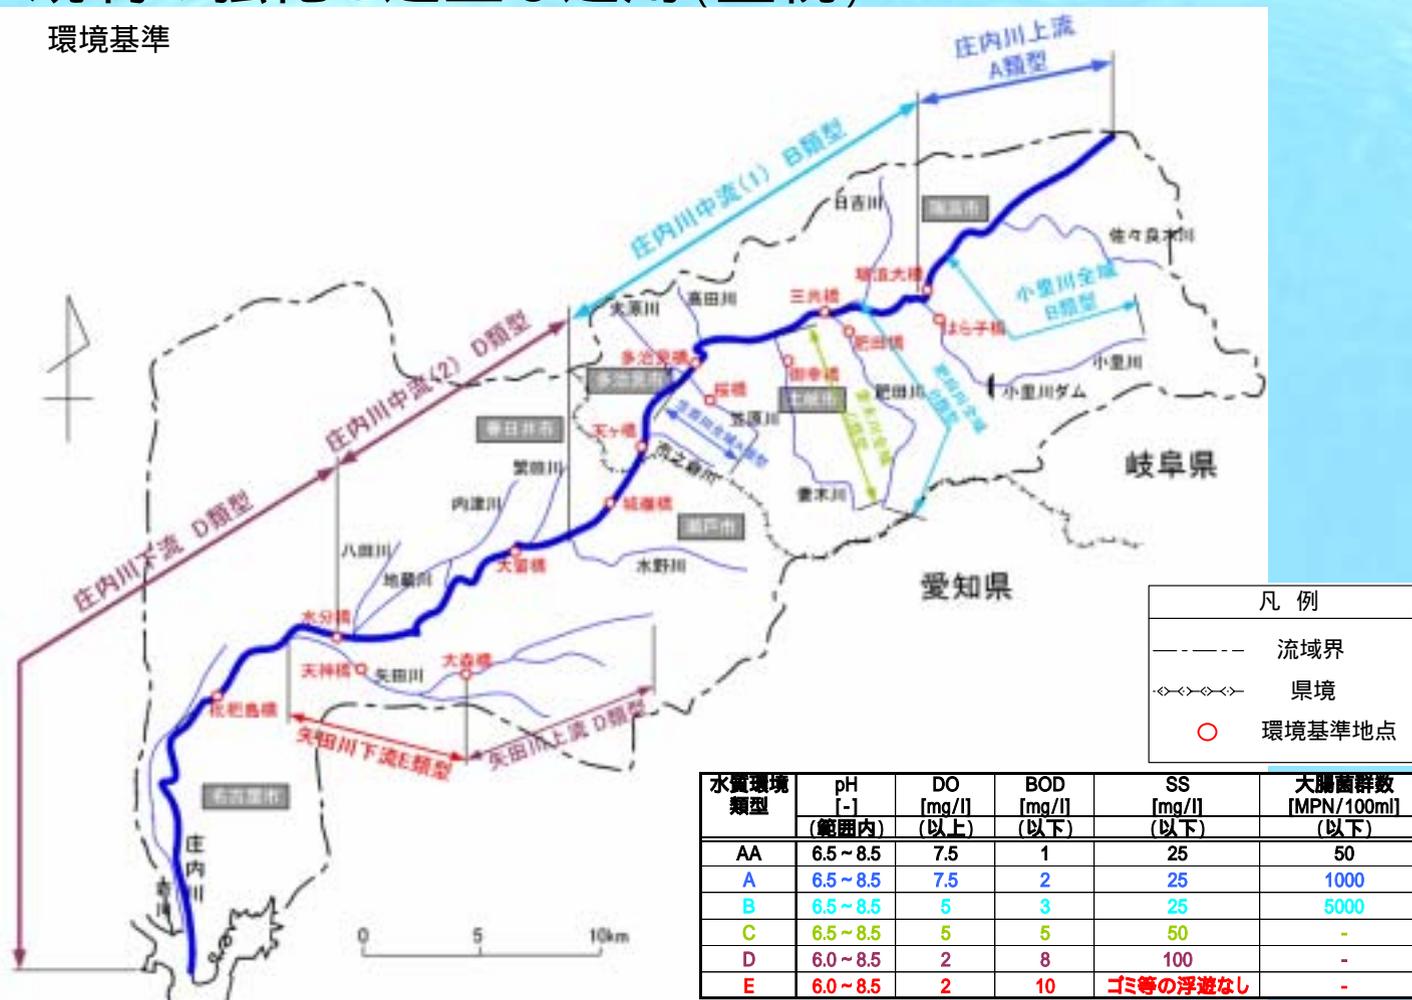
環境基準

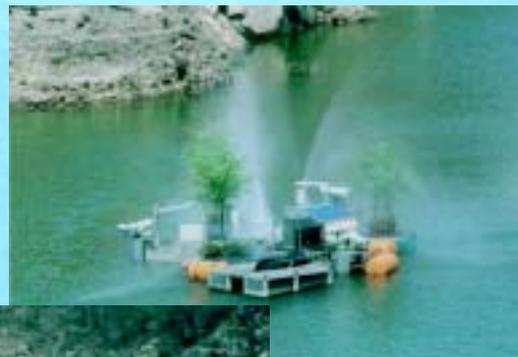
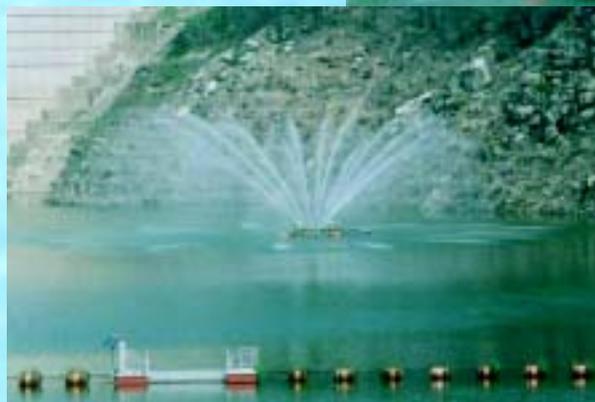
小里川ダムにおける水質対策 (表層循環設備)

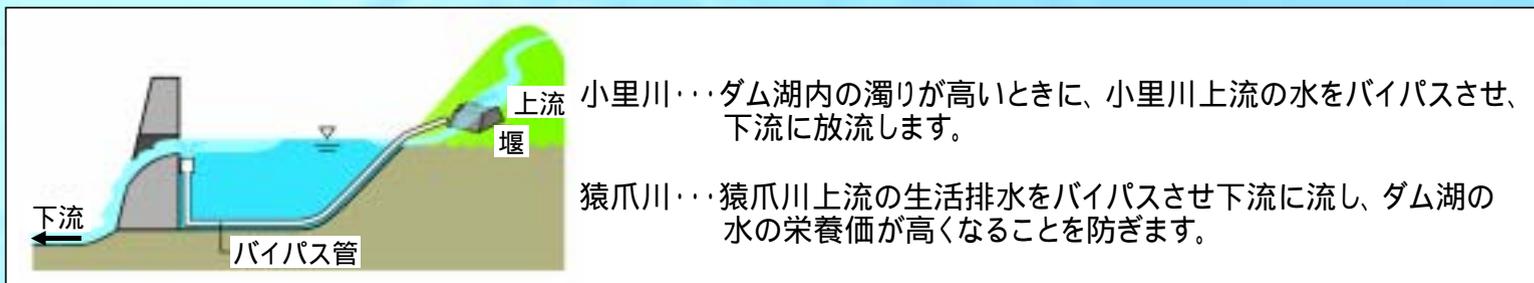
上流堰 小里川・・・ダム湖内の濁りが高いときに、小里川上流の水をバイパスさせ、下流に放流します。

バイパス管

猿爪川・・・猿爪川上流の生活排水をバイパスさせ下流に流し、ダム湖の水の栄養価が高くなることを防ぎます。

小里川ダムにおける水質対策 (バイパス管)

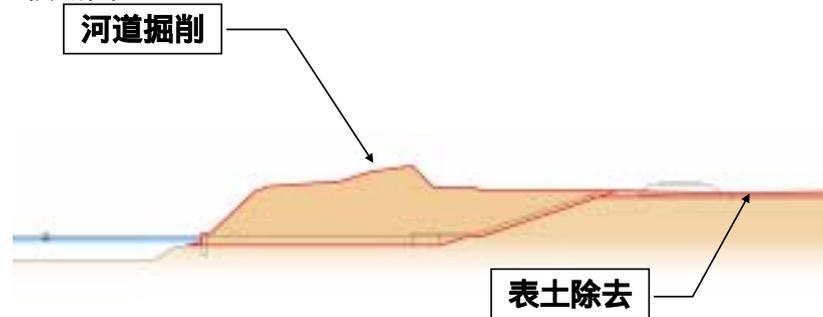
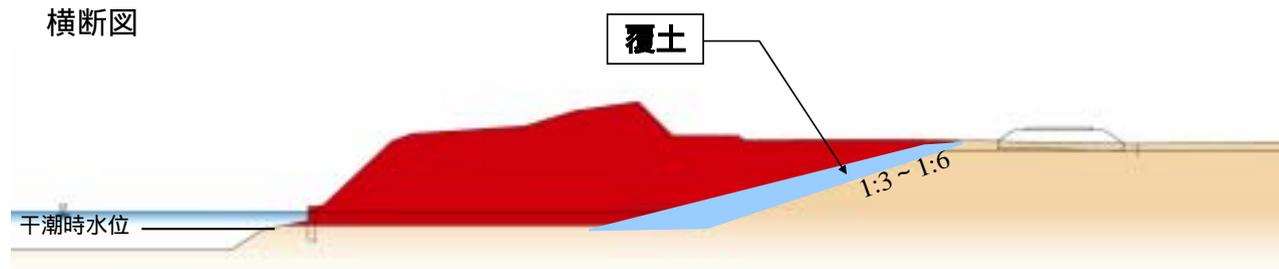
横断面図

河道掘削(護岸施工)時の環境対策

法勾配は可能な限り緩傾斜(概ね1:3 ~ 1:6)

自然なアンジュレーション

表土を覆土として活用

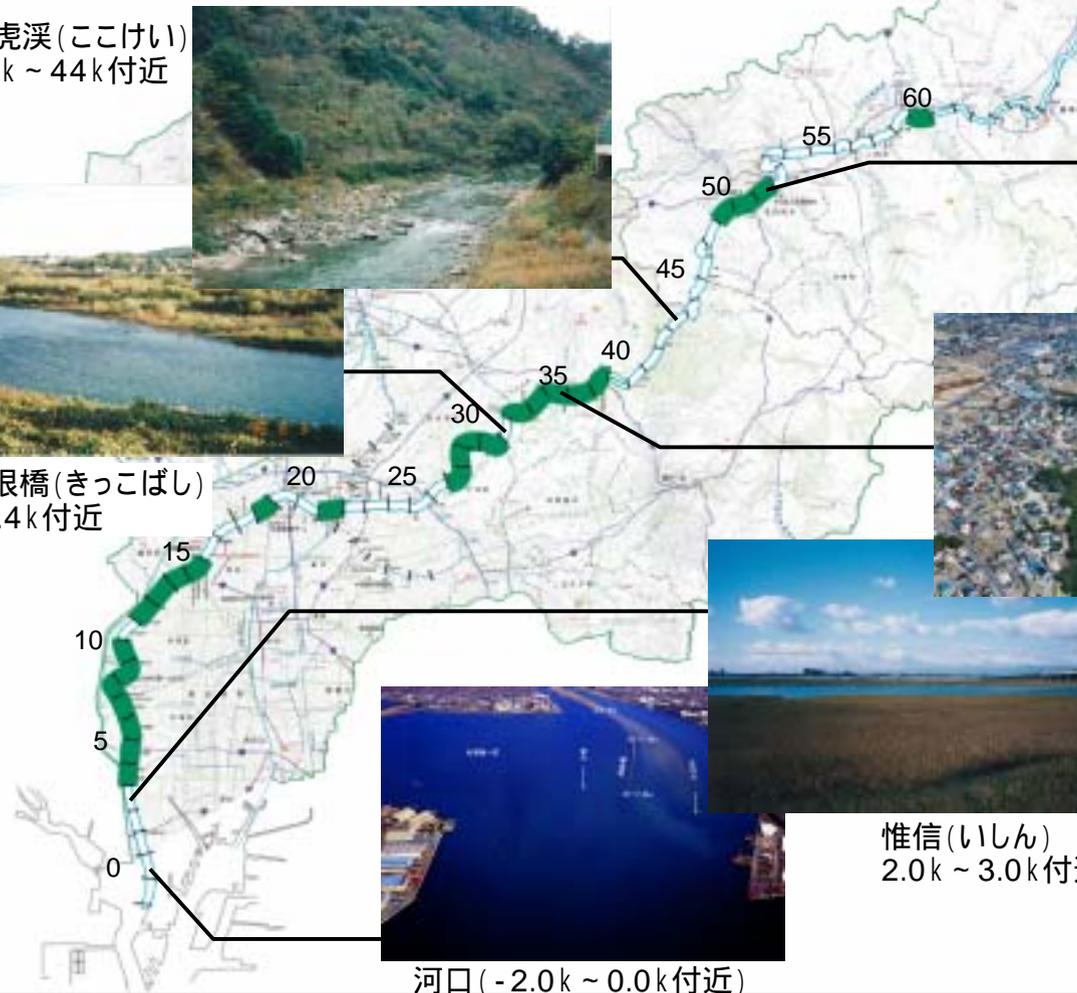
— 外来種(植物)の生育区間
(開放水面を除いた面積の5%以上を外来種が占める区間)

主な外来種
(植生): セイタカアワダチソウ群落
オオバクサ群落
オオアレチノギク - ヒメムカシヨモギ群落
セイバンモロコシ群落
アレチハナガサ群落

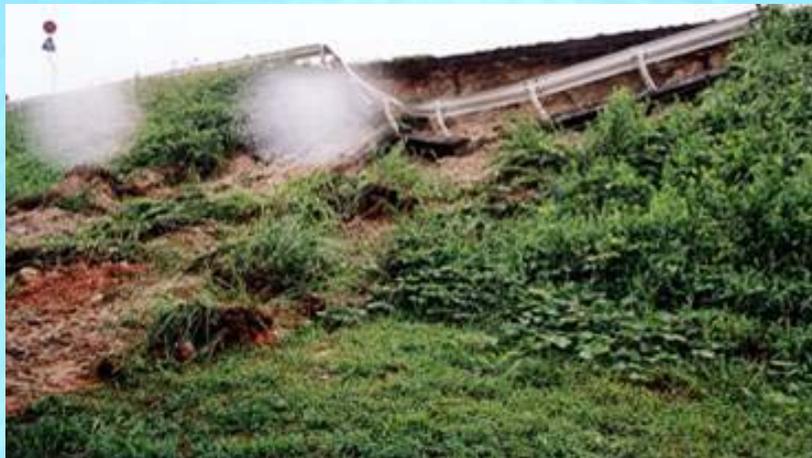
東海豪雨で崩壊した法面状況
(矢田川2K付近)

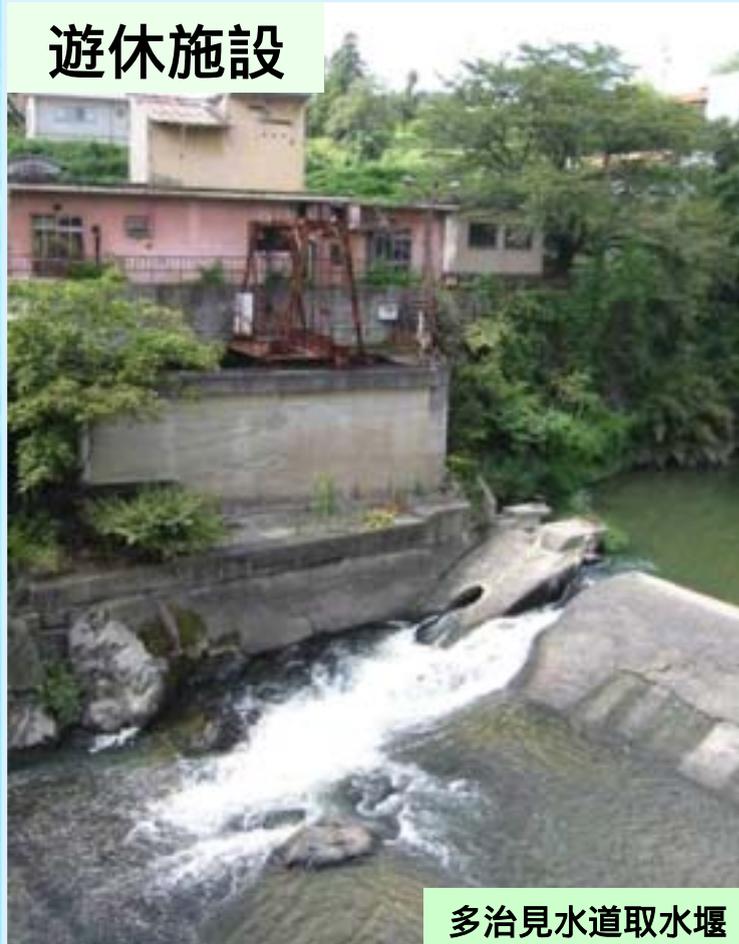
多治見水道取水堰

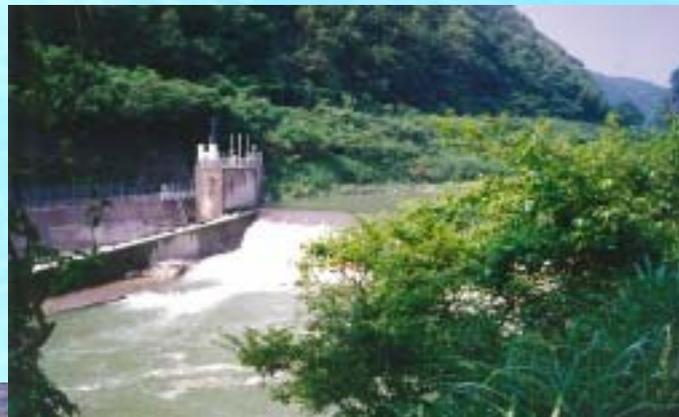
玉野取水堰
(40.6k付近)の様子
