# 第10回土岐川庄内川流域委員会

## 河川整備計画（環境）の整備メニュー（案）

### 資料編

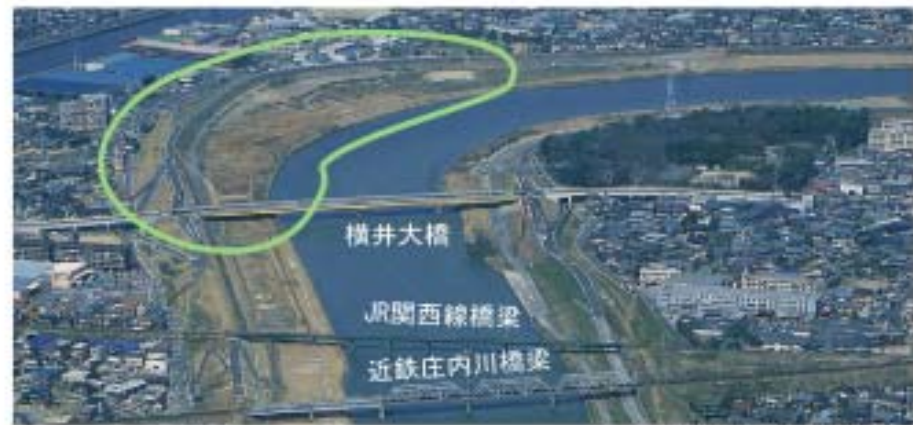
万場地区環境整備イメージ

庄内川下流部では、河川改修等によりヨシ群落等の湿地が減少しており、湾曲部で広い高水敷を有する万場地区において、ヨシ原等の湿地の再生を図る。

湿地の再生(ヨシ原等)

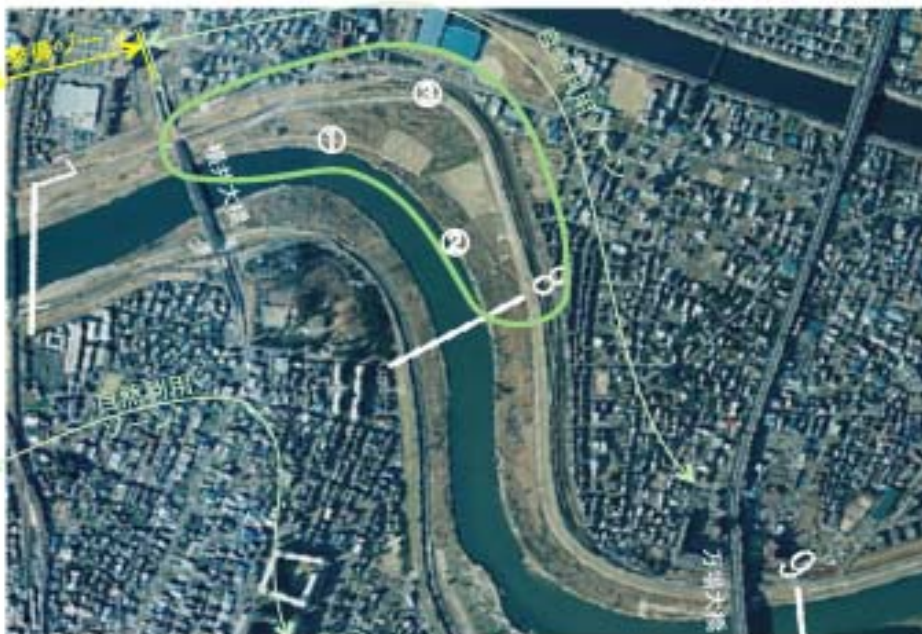
多孔質な材料による河岸の防護  
河床は現況河床形状を考慮して整備

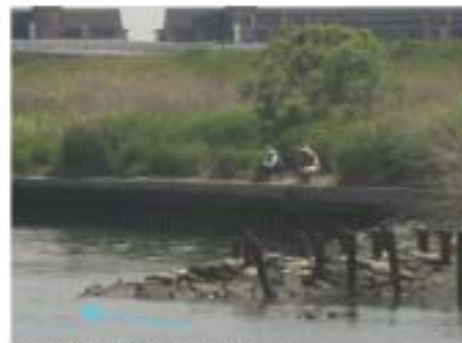
①水際の矢板護岸の様子

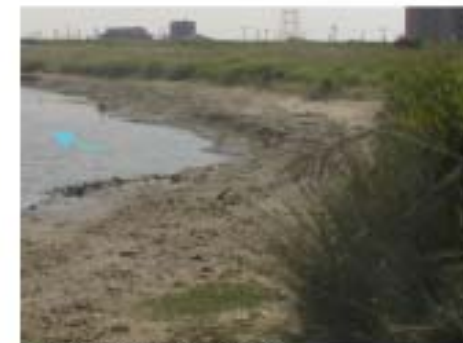
②水際のヨシ原の様子

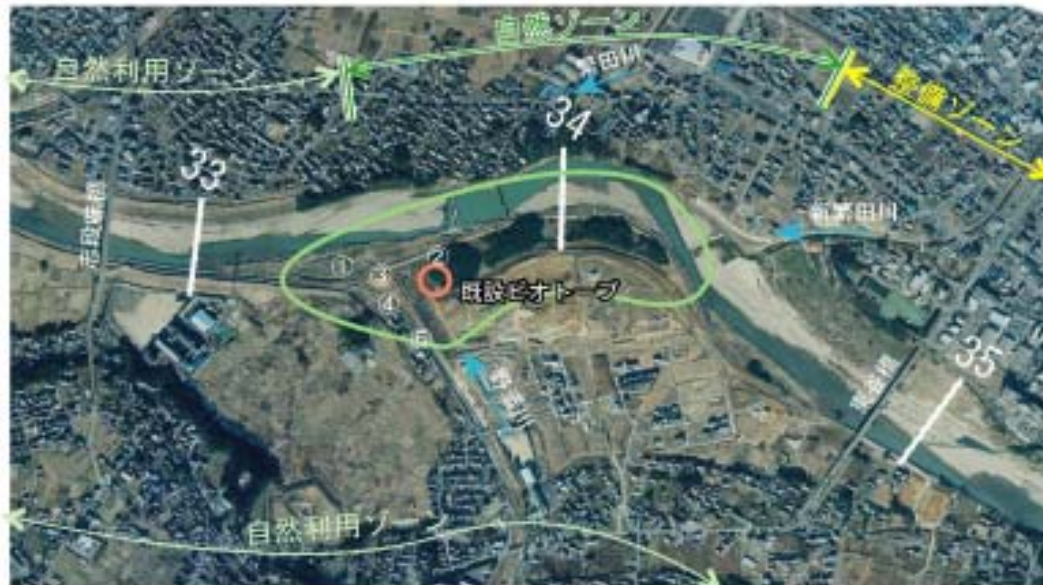
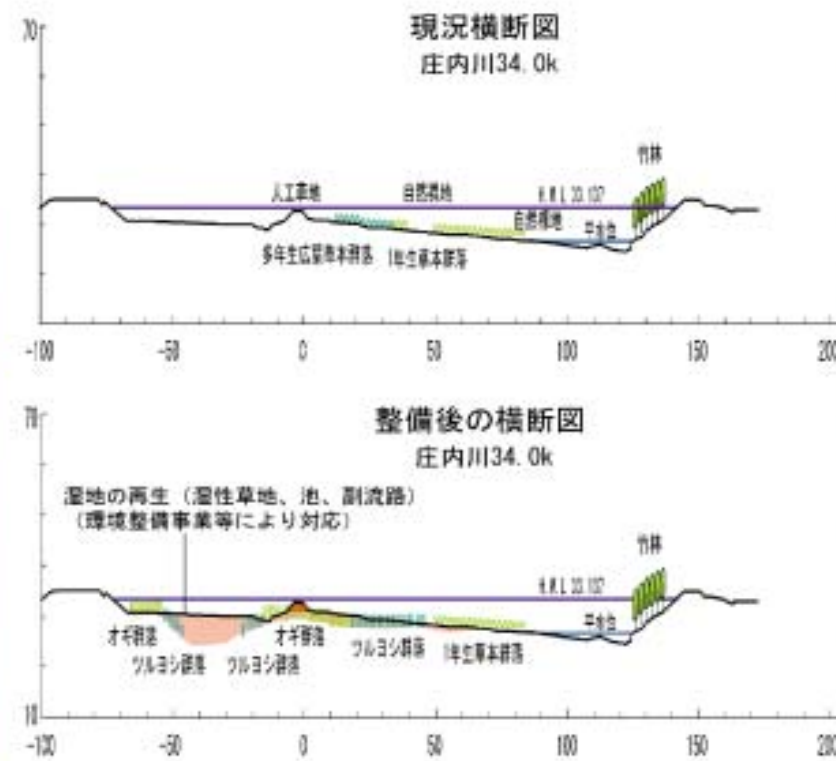
志段味地区環境整備イメージ

志段味地区では、大規模土地区間整理事業が進行中であり、沿川の才井戸流れなどの湧水や湿地が減少し、地域から環境保全が求められている。このため、引堤区間に流路や湿地を整備し、沿川地域が有していた環境を再生する。

湿地の再生(溼性草地、池、副流路)

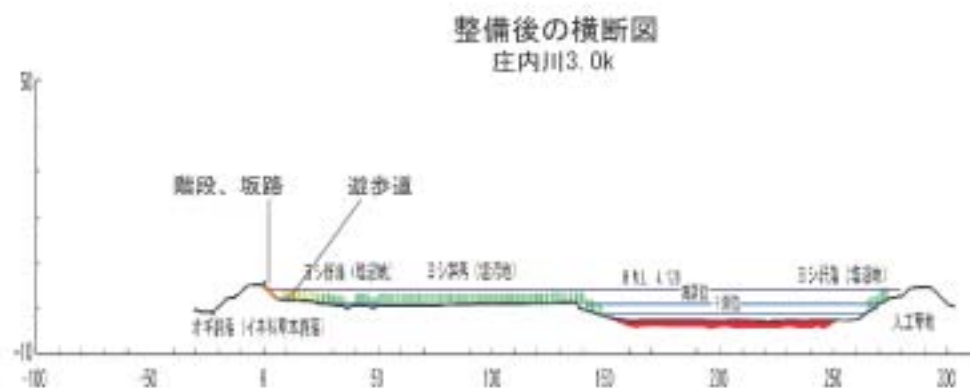
河口部地区環境整備イメージ

ラムサール条約湿地に登録されている河口干潟とその上流の広大なヨシ原は、鳥類などの多くの生物の生息、生育場となっており、生物や雄大な河川景観とふれあえる場が求められている。この区間は、自然ゾーンに設定されており、良好な自然環境や景観の保全に十分に配慮し、周遊する遊歩道等や階段、坂路等のアクセス施設を整備する。

遊歩道、階段、坂路

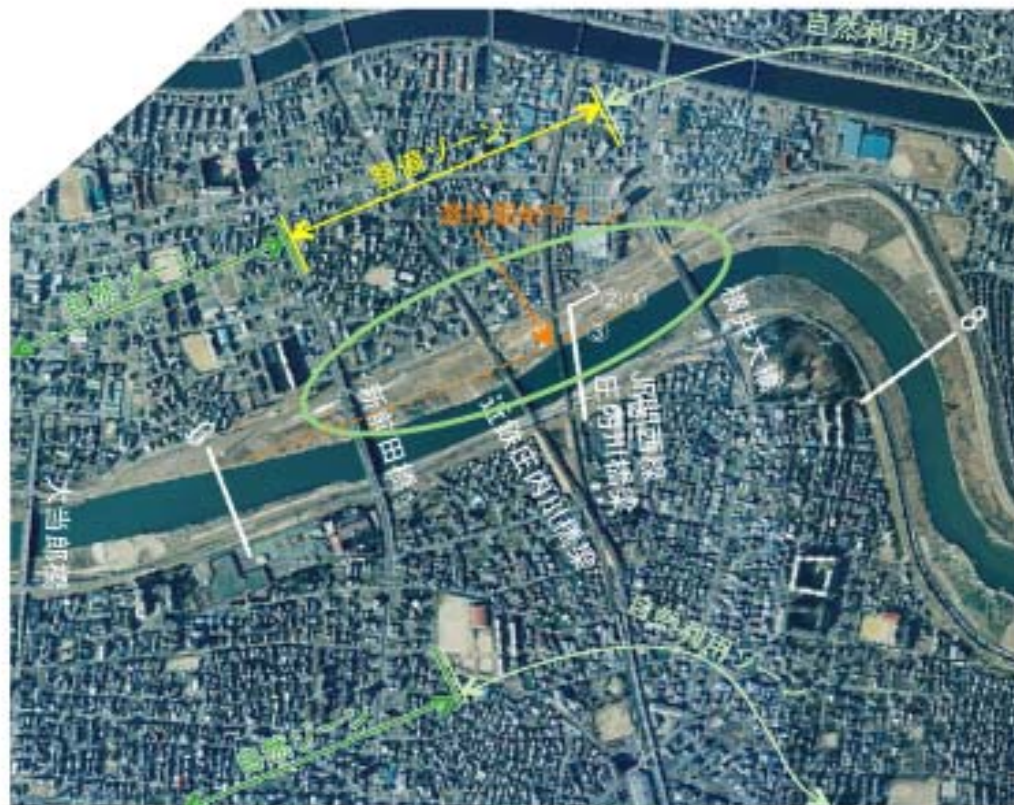
前田地区環境整備イメージ

グラウンド等が整備されているが、水辺の散策や親水活動の場の整備が求められている。このため、水辺の遊歩道や階段、坂路等のアクセス施設を整備して親水機能を改善し、河川空間の利用促進を図る。

遊歩道、階段、坂路

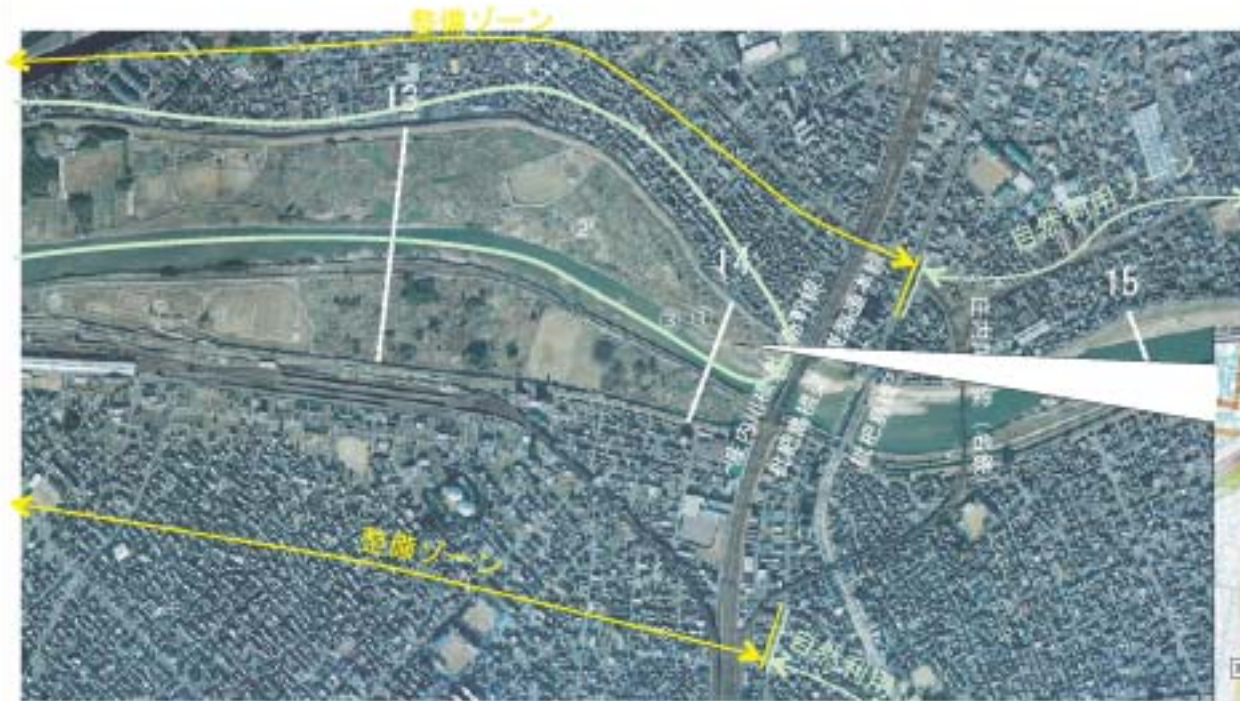
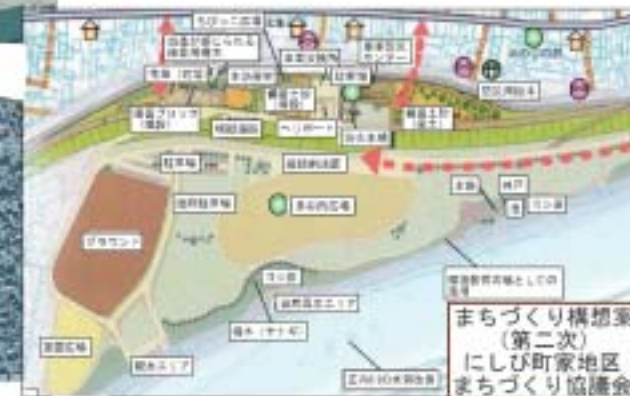
西枇杷島地区環境整備イメージ

西枇杷島緑地や農耕地として利用されているが、地域から水防拠点和連携した親水空間の整備が求められている。このため、水防拠点和連携した環境学習、自然観察の場として、多様な水辺環境や遊歩道、坂路、階段等のアクセス施設を整備する。

遊歩道、階段、坂路  
多様な水辺環境の整備

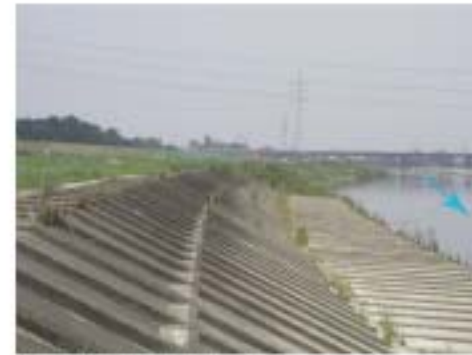
④水際の部の低水護岸の様子

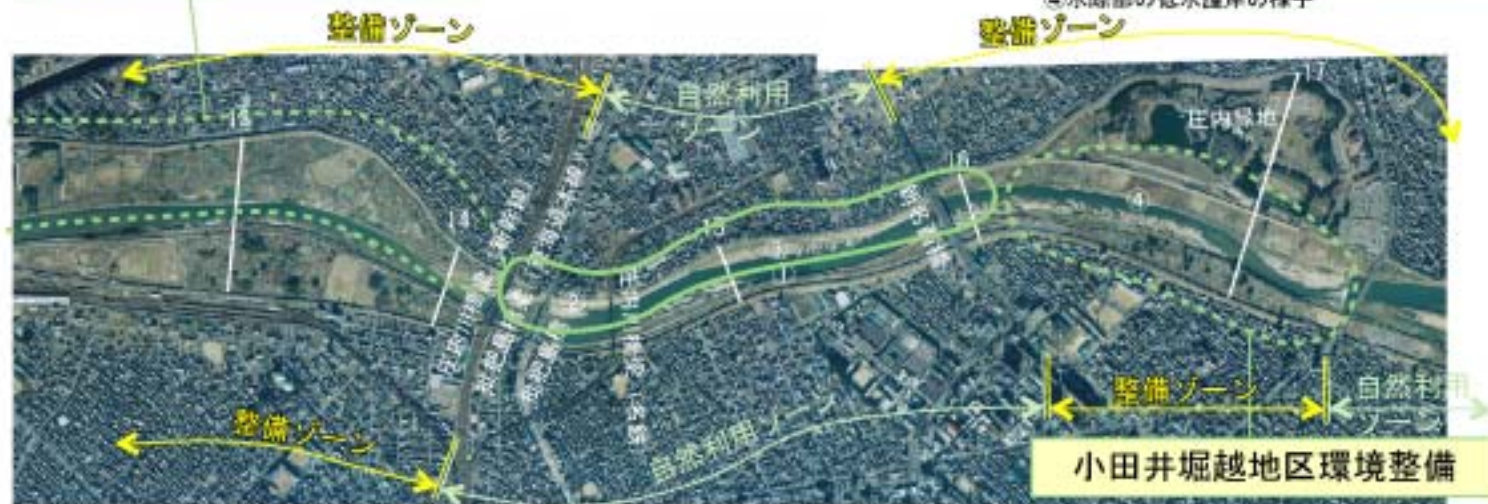
西枇杷島小田井地区環境整備整備イメージ

西枇杷島～小田井区間には、西枇杷島地区、小田井堀越地区や庄内緑地などの利用拠点が有り、また、左岸側には緊急河川敷道路が整備されている。これらの拠点の利用を促進するため、遊歩道や坂路、階段等のアクセス施設を整備し、水辺のネットワーク化を図る。

遊歩道、階段、坂路

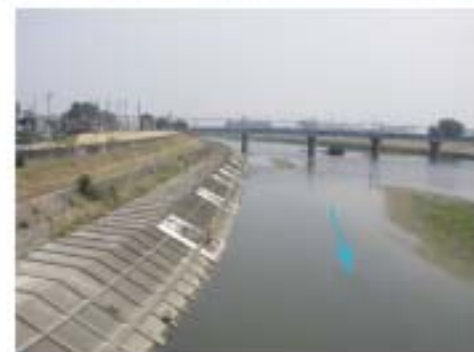
②水際の部の低水護岸の様子

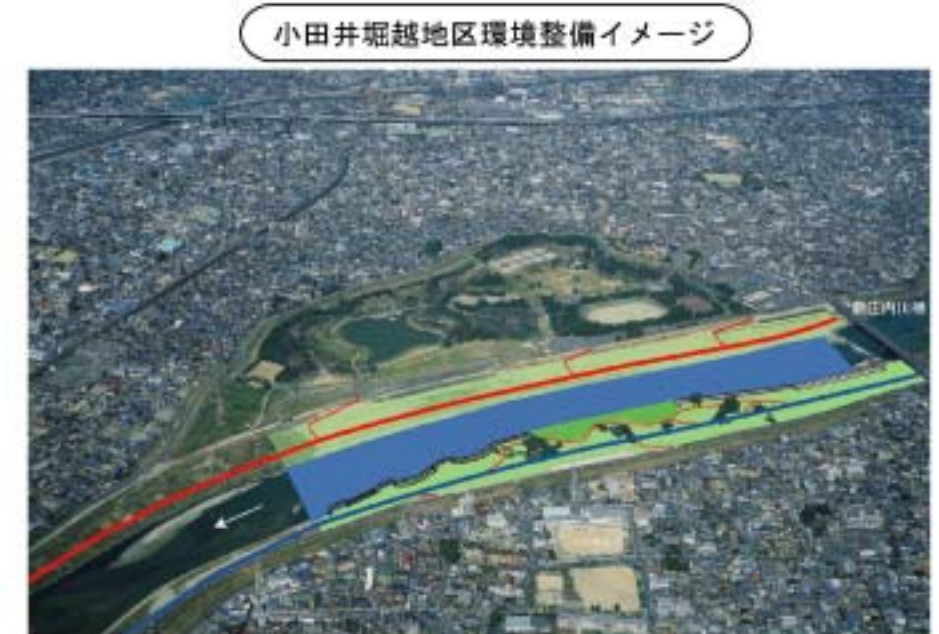
小田井堀越地区環境整備イメージ

農耕地として利用されていたが、河川改修により高水敷の掘削（壁下げ）を行った区間である。この地区は庄内緑地や庄内公園に隣接し、水辺の散歩や親水活動の場の整備が求められている。このため、親水護岸、遊歩道、階段、坂路等のアクセス施設を整備する。

親水護岸、遊歩道、階段、坂路

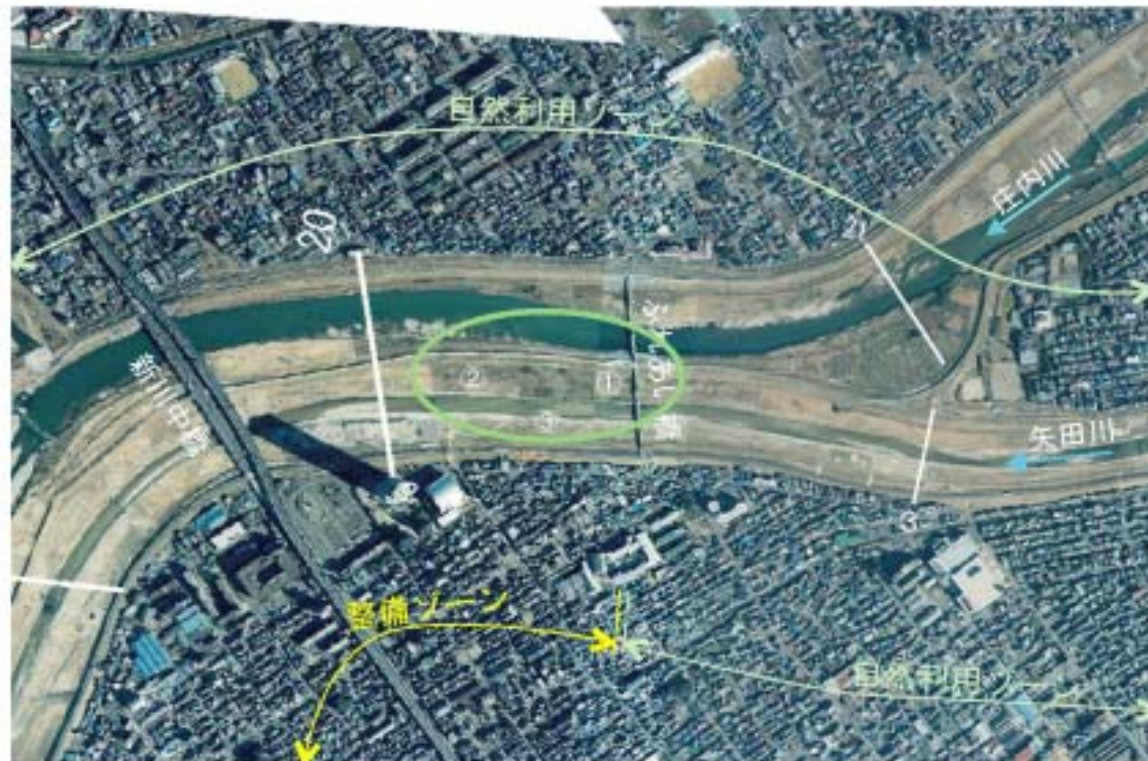
矢田川2.4k

矢田川はスポーツ、レクリエーション、散策等の高水敷の利用が盛んであるが、近年では、水辺の散策や親水活動の場の整備が求められている。遊歩道や親水護岸等を整備して親水機能を改善し、河川空間の利用促進を図る。

親水護岸、遊歩道

整備後の横断面図

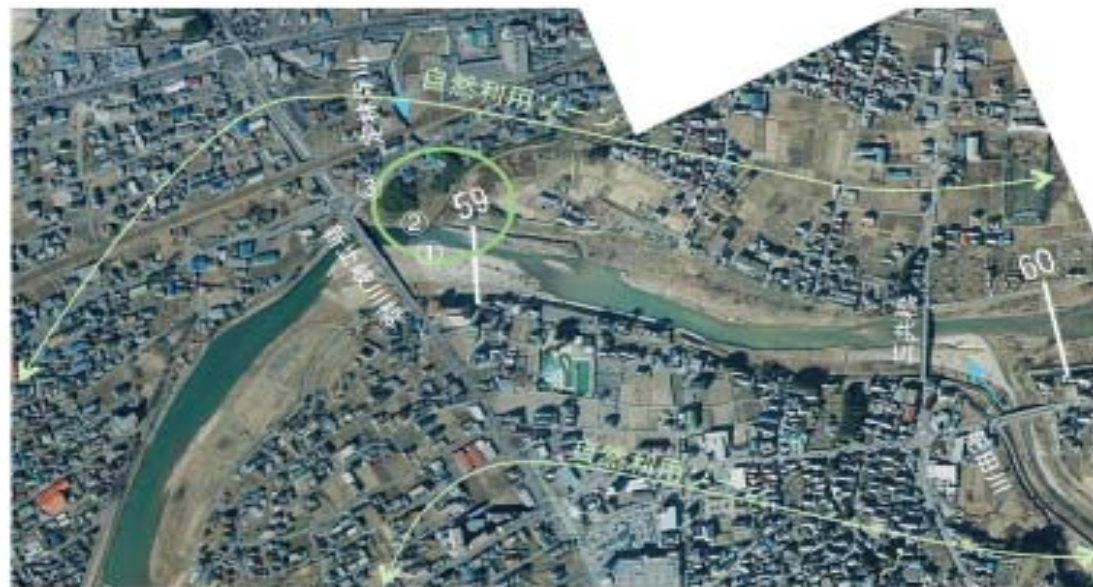
定林寺川合流部は、洪水時に遊水し、カワセミなどが生息する上流部の特徴的な自然環境を有する区間であり、水遊びや魚取りなどの自然とふれあえる場が求められている。このため、環境学習、自然観察の場として、多様な水辺環境や遊歩道、板路、階段等のアクセス施設を整備する。

遊歩道、階段、板路  
多様な水辺環境の整備

整備後の横断面図  
庄内川58.8k
