**国土交通省中部地方整備局
多治見砂防国道事務所**

**現地特殊車両取締では計測車両の7割に違反
～特殊車両の現地取締を実施！～**

記者発表資料

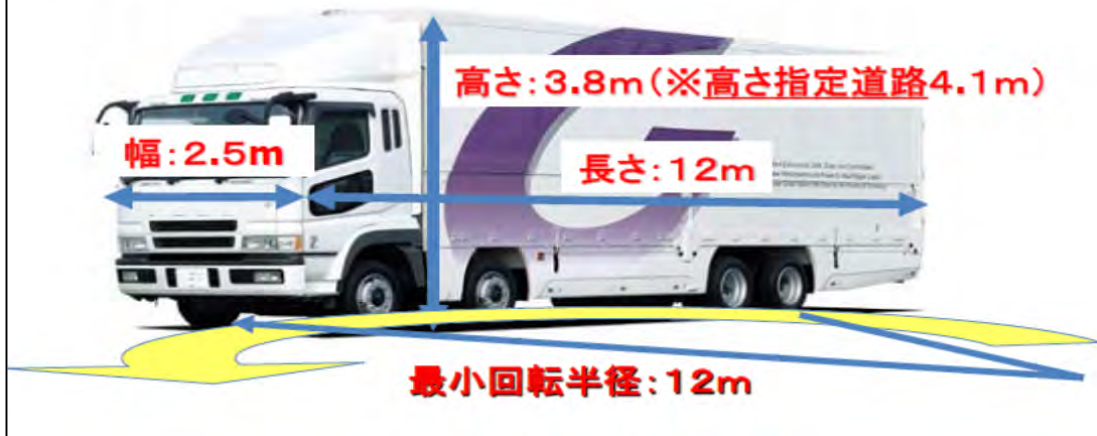
- 寸法（幅、高さ、長さ、最小回転半径）

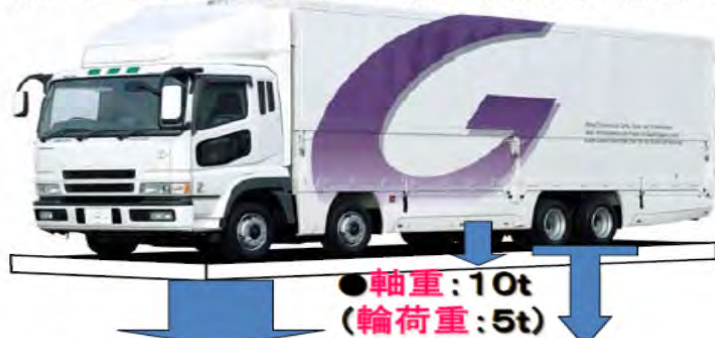
- 重量（総重量、軸重、隣接軸重および輪荷重）

- 総重量（車両重量＋積載物重量＋乗員）
 - 高速自動車国道および重さ指定道路：最大25t
 - その他の道路：20t
 - 隣接軸重：18～20t
(隣り合う車軸の距離により)
- ※総重量については、道路種別および車両の最遠軸距により特例があります

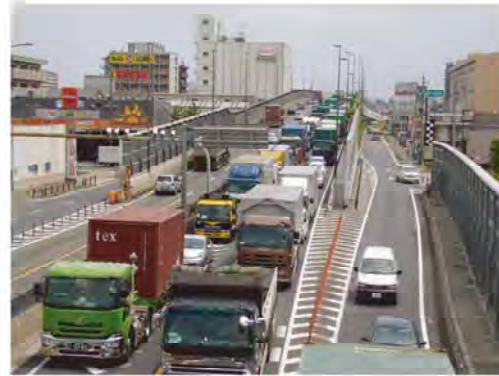
激しい交通状況

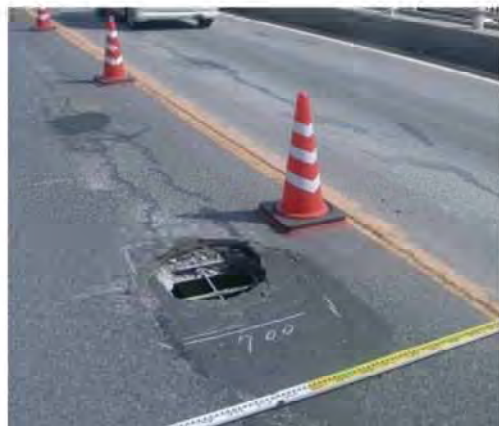
コンクリートの床版が抜け落ち、舗装に空いた穴。

④床版が抜け落ちて舗装に穴が空いた状態

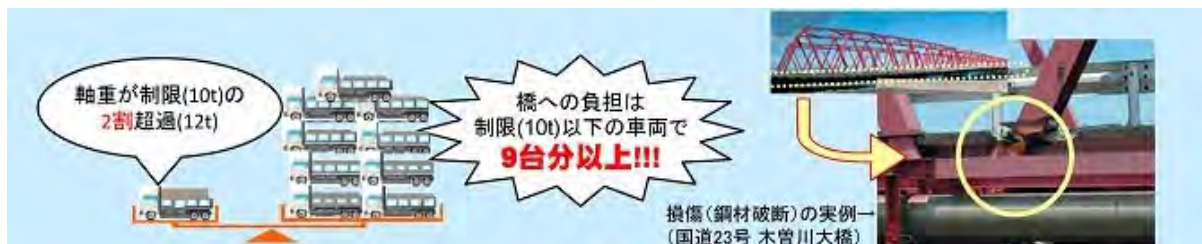
②車両の重量による道路構造物の疲労に及ぼす影響

- ・車両の重量による道路構造物の疲労に及ぼす影響は、橋梁(床板)で12乗といわれています。
- ・大型車両1台が軸重10tの基準を2t超過した場合、約9台分の疲労が蓄積されることになります。
