**国土交通省中部地方整備局  
多治見砂防国道事務所**

**今年第1回目 特殊車両現地取締の実施**  
～これまでの現地取締では、計測車両の約9割が違反～

## 記 者 発 表 資 料

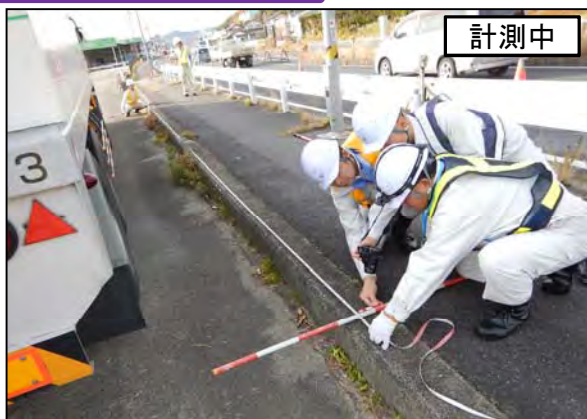
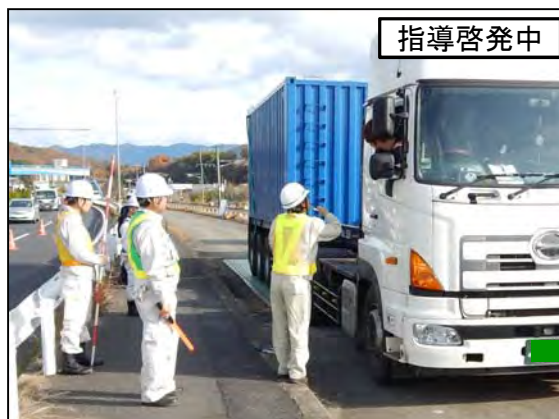
H28.12.5実施時の状況

- 8月31日…計測車両台数:5台 違反車両:2台 (徐行措置命令…1台 警告書による指導…1台)
- 9月16日…計測車両台数:5台 違反車両:5台 (徐行措置命令…1台 警告書による指導…4台)
- 10月13日…計測車両台数:5台 違反車両:5台 (警告書による指導…5台)
- 12月 5日…計測車両台数:4台 違反車両:4台 (警告書による指導…4台)
- 12月19日…計測車両台数:5台 違反車両:5台 (警告書による指導…5台)

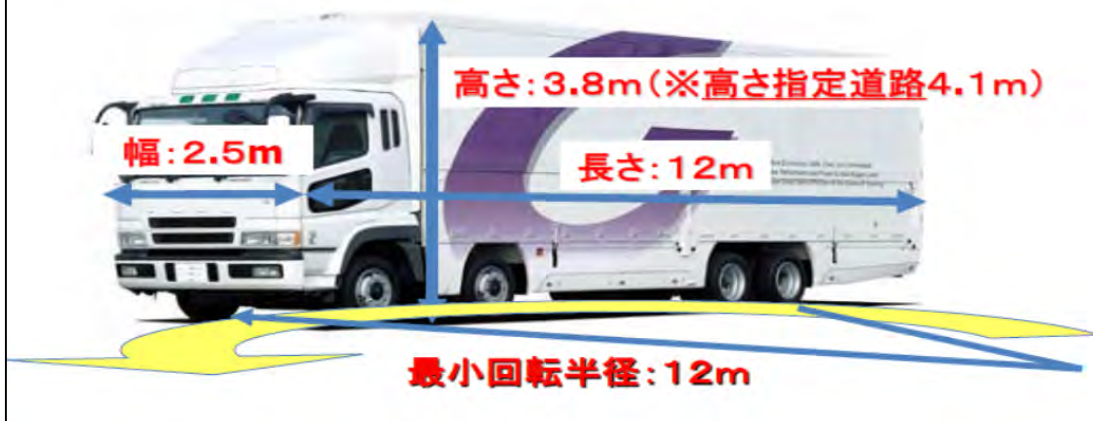
### 車両制限令で定める最高限度

- 寸法（幅、高さ、長さ、最小回転半径）

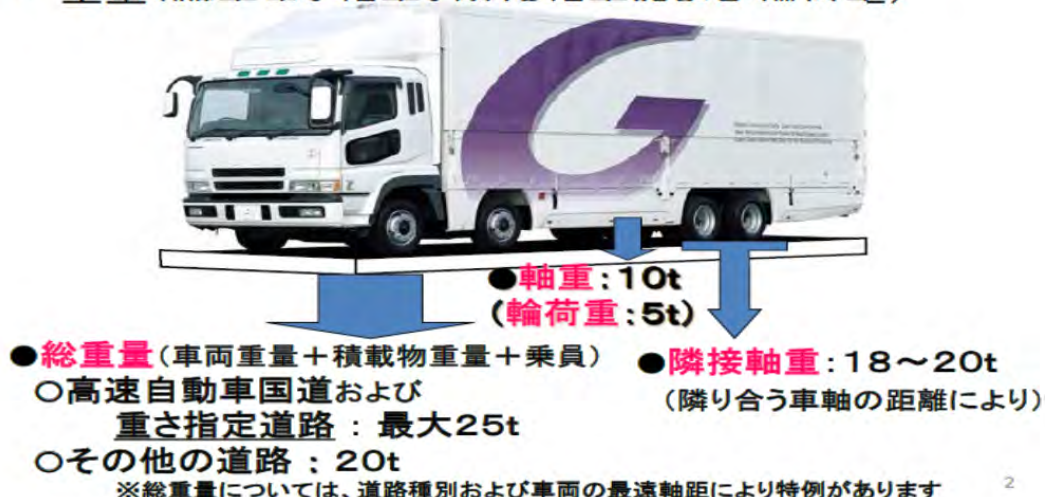
### 車両制限令で定める最高限度

- 重量（総重量、軸重、隣接軸重および輪荷重）

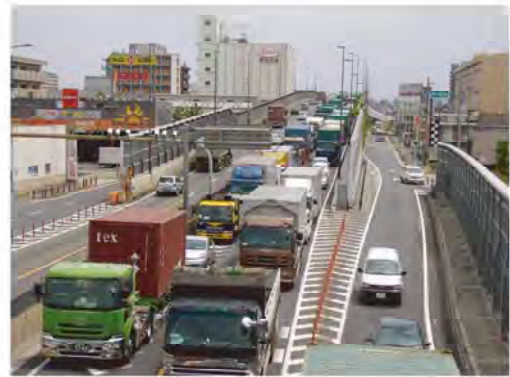
①

①健全な床版の状態

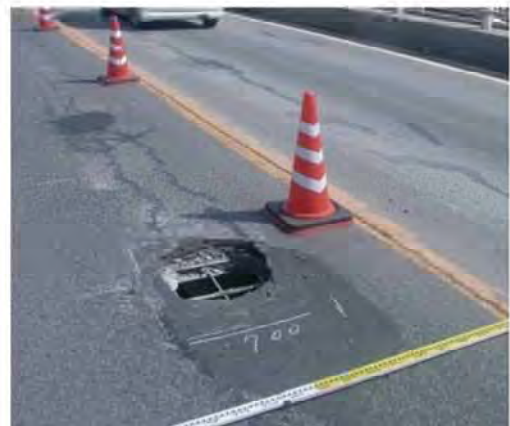
④

④床版が抜け落ちて舗装に穴が空いた状態

コンクリートの床版が抜け落ち、舗装に空いた穴

①積載重量超過などによる違反車両は、道路構造の劣化を早めます。

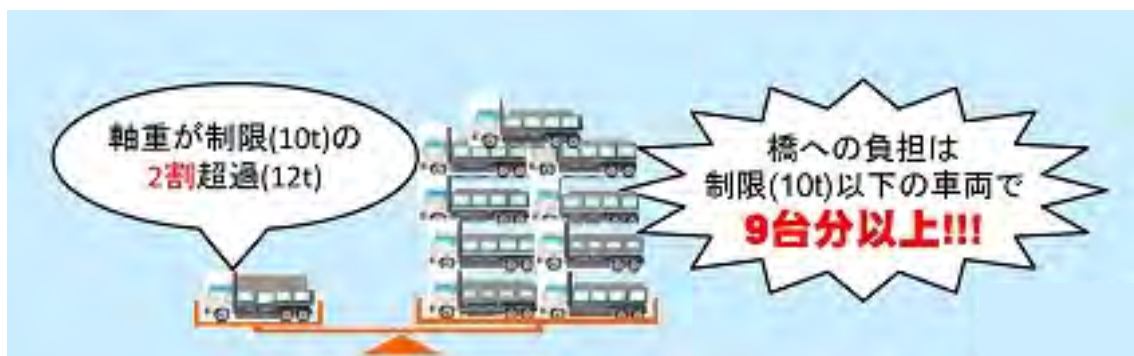
②車両の重量による道路構造物の疲労に及ぼす影響

- ・車両の重量による道路構造物の疲労に及ぼす影響は、橋梁(床板)で12乗といわれています。
- ・大型車両1台が軸重10tの基準を2t超過した場合、約9台分の疲労が蓄積されることになります。
