国土交通省 中部地方整備局
多治見砂防国道事務所

【速報】砂防施設(滑川第1砂防堰堤)で土砂移動を止めました！

記者発表資料

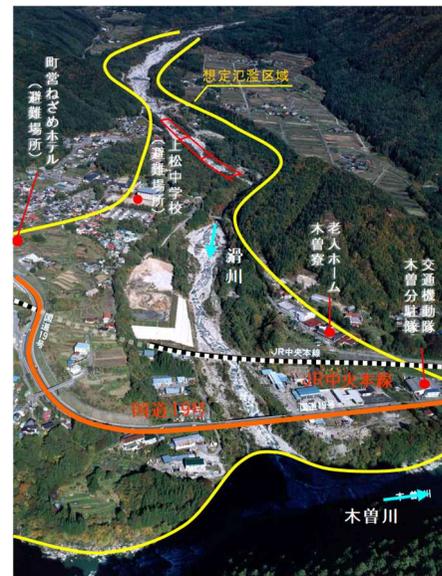
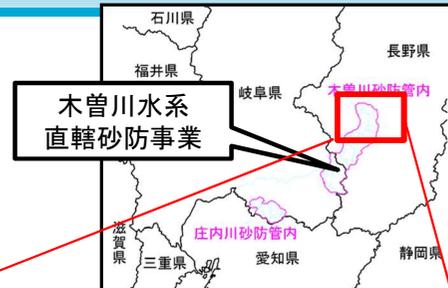
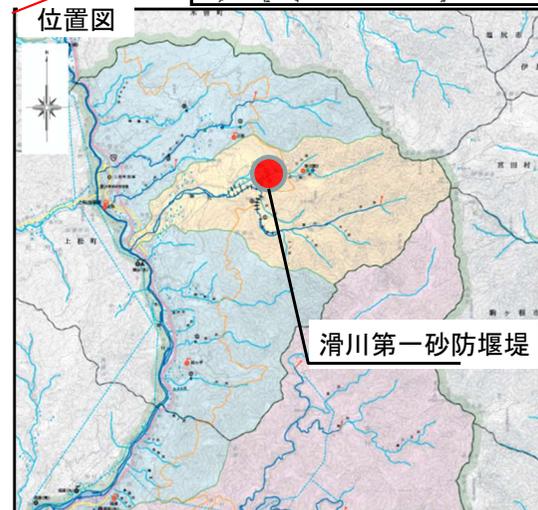
土砂移動状況：土砂捕捉量 約50,000m3※

6月14日(日)の大雨により土砂移動が発生したが、滑川第一砂防堰堤の上流で、事前に除石(土砂撤去)して容量を確保していたため、土砂を捕捉することが出来、下流地区への被害を未然に防止することができた。

土砂移動発生前 令和2年6月9日(火)

除石作業状況

多治見砂防国道事務所では、滑川第1砂防堰堤の上流にて、事前に除石(土砂撤去)工事により容量を確保していたため土砂(約50,000立方メートル)を捕捉することができ、下流地区への被害を未然に防止することができました。
