国土交通省 中部地方整備局

## 多治見砂防国道事務所

令和4年12月8日

### 一般国道19号瑞浪恵那道路建設予定地の 土壌調査結果を岐阜県に報告しました

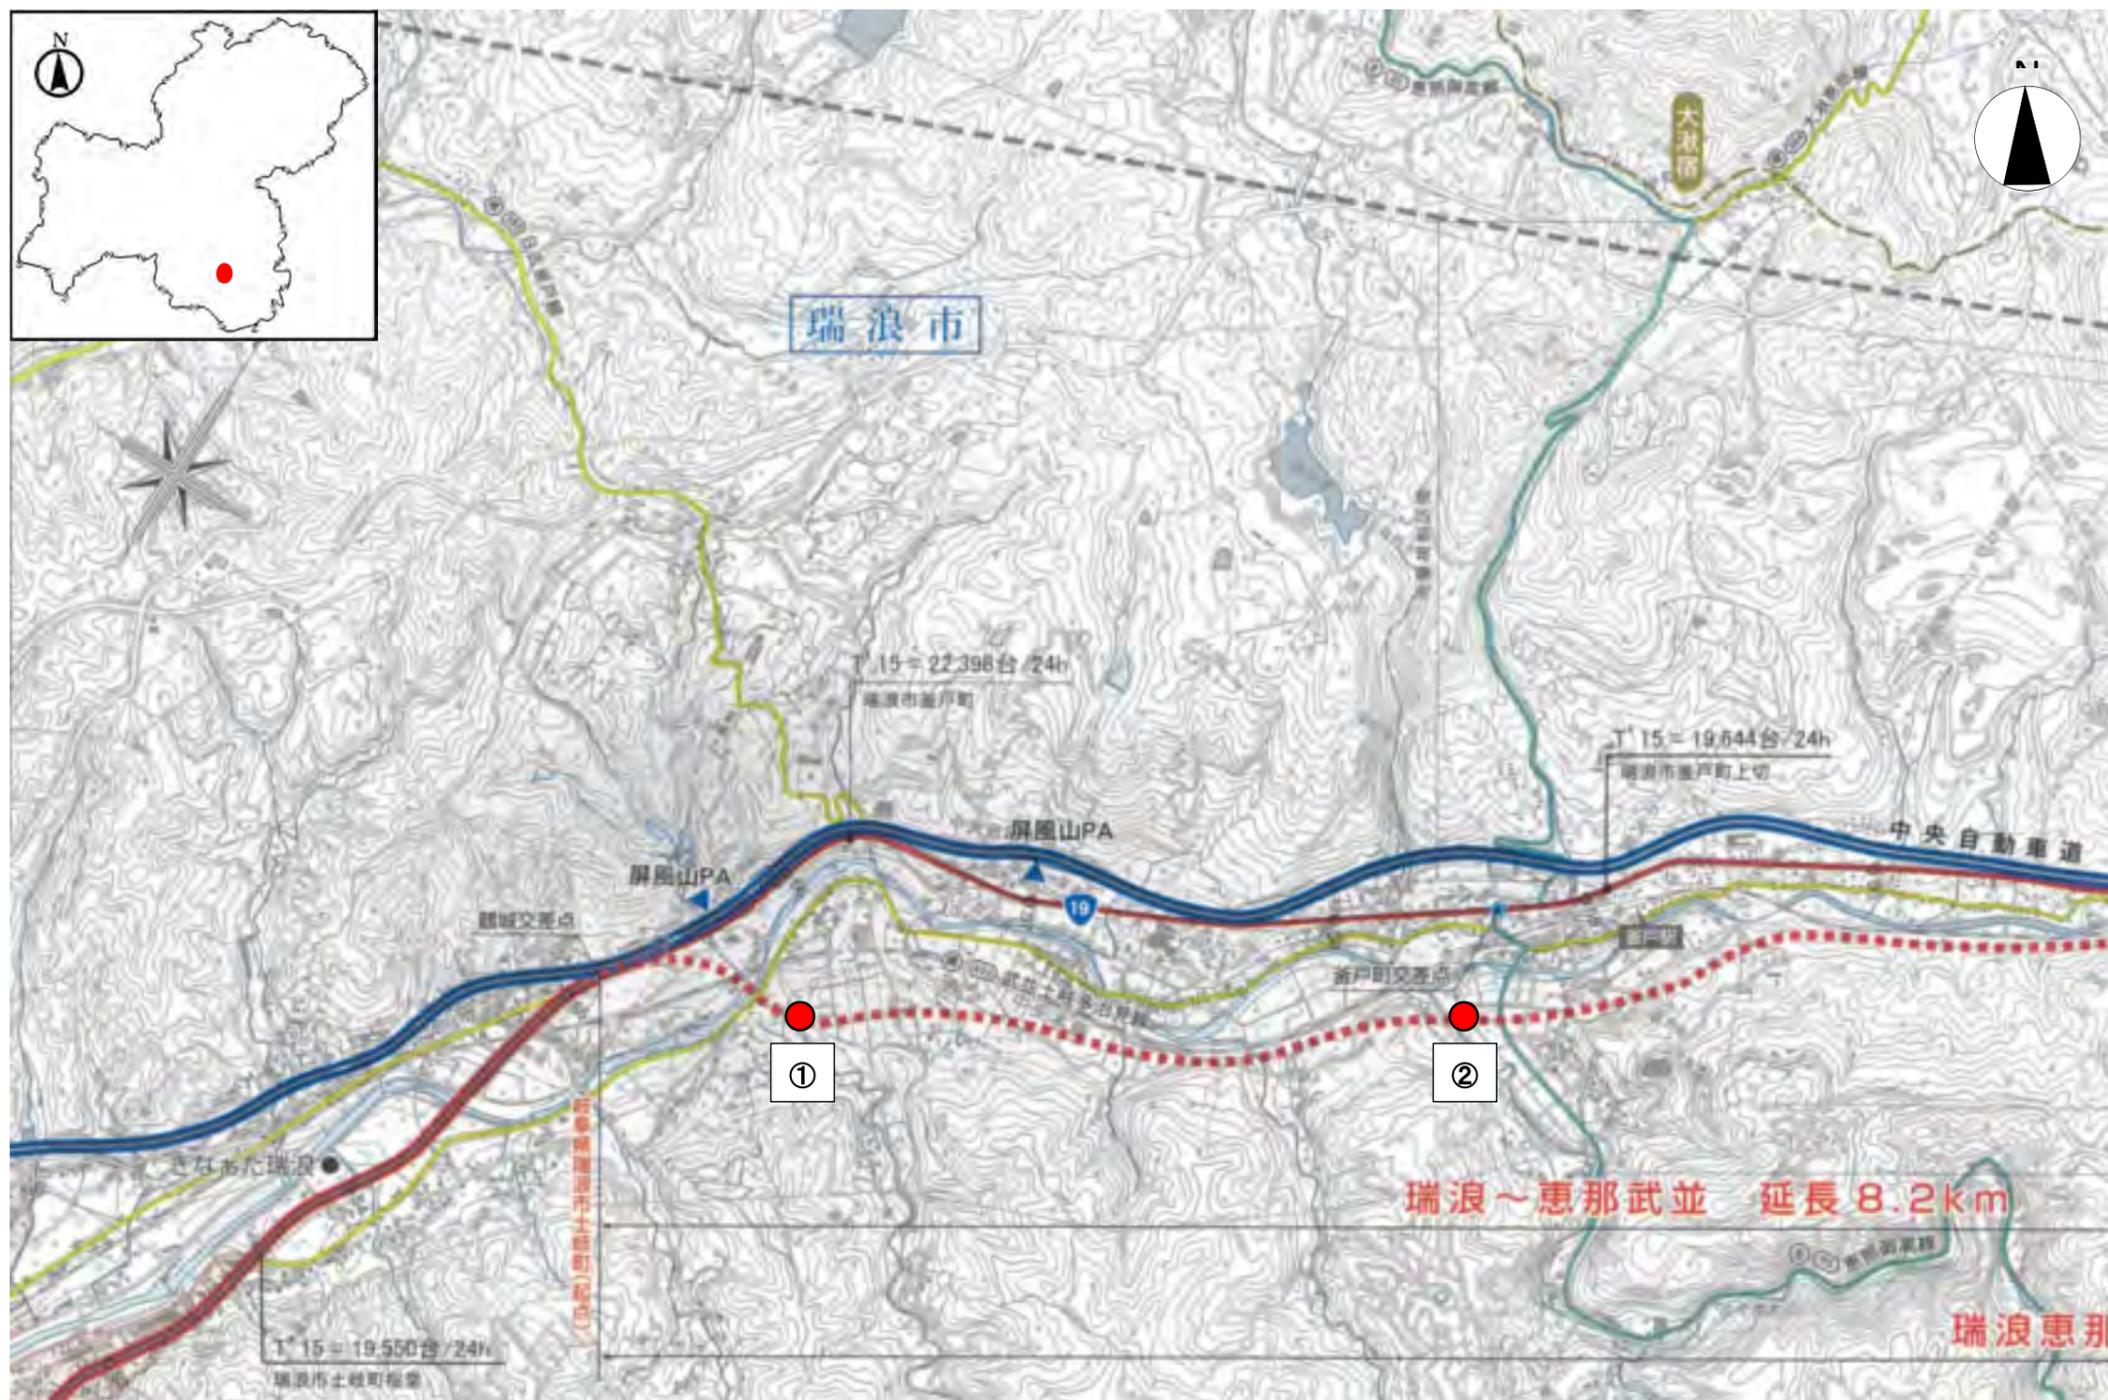
### 調査位置図

岐阜県瑞浪市土岐町地内（調査箇所①）の一般国道19号瑞浪恵那道路建設予定地において、土壌試験（環境告示18号溶出量試験）を実施したところ、セレン及びひ素が溶出量基準\*を超過していることを確認しました。また、瑞浪市釜戸町地内（調査箇所②）において、構造物の床掘において泥岩が出現したため、土壌試験（環境告示18号溶出量試験）を実施したところ、溶出量基準\*を超過していることを確認しました。

調査時期	調査位置	調査試料数	基準値超過試料数	有害物質	調査結果 (mg/L)	溶出量基準* (mg/L)
R4.10	①	23	1	セレン	0.005 未満 ～0.011	0.01 以下
R4.10	①	23	5	ひ素	0.005 未満 ～0.028	0.01 以下
R4.10	②	1	1	セレン	0.012	0.01 以下

基準を上回る有害物質が確認された箇所にあたっては、岐阜県東濃県事務所及び恵那県事務所等関係機関と調整を図り、必要な措置を講じて参ります。

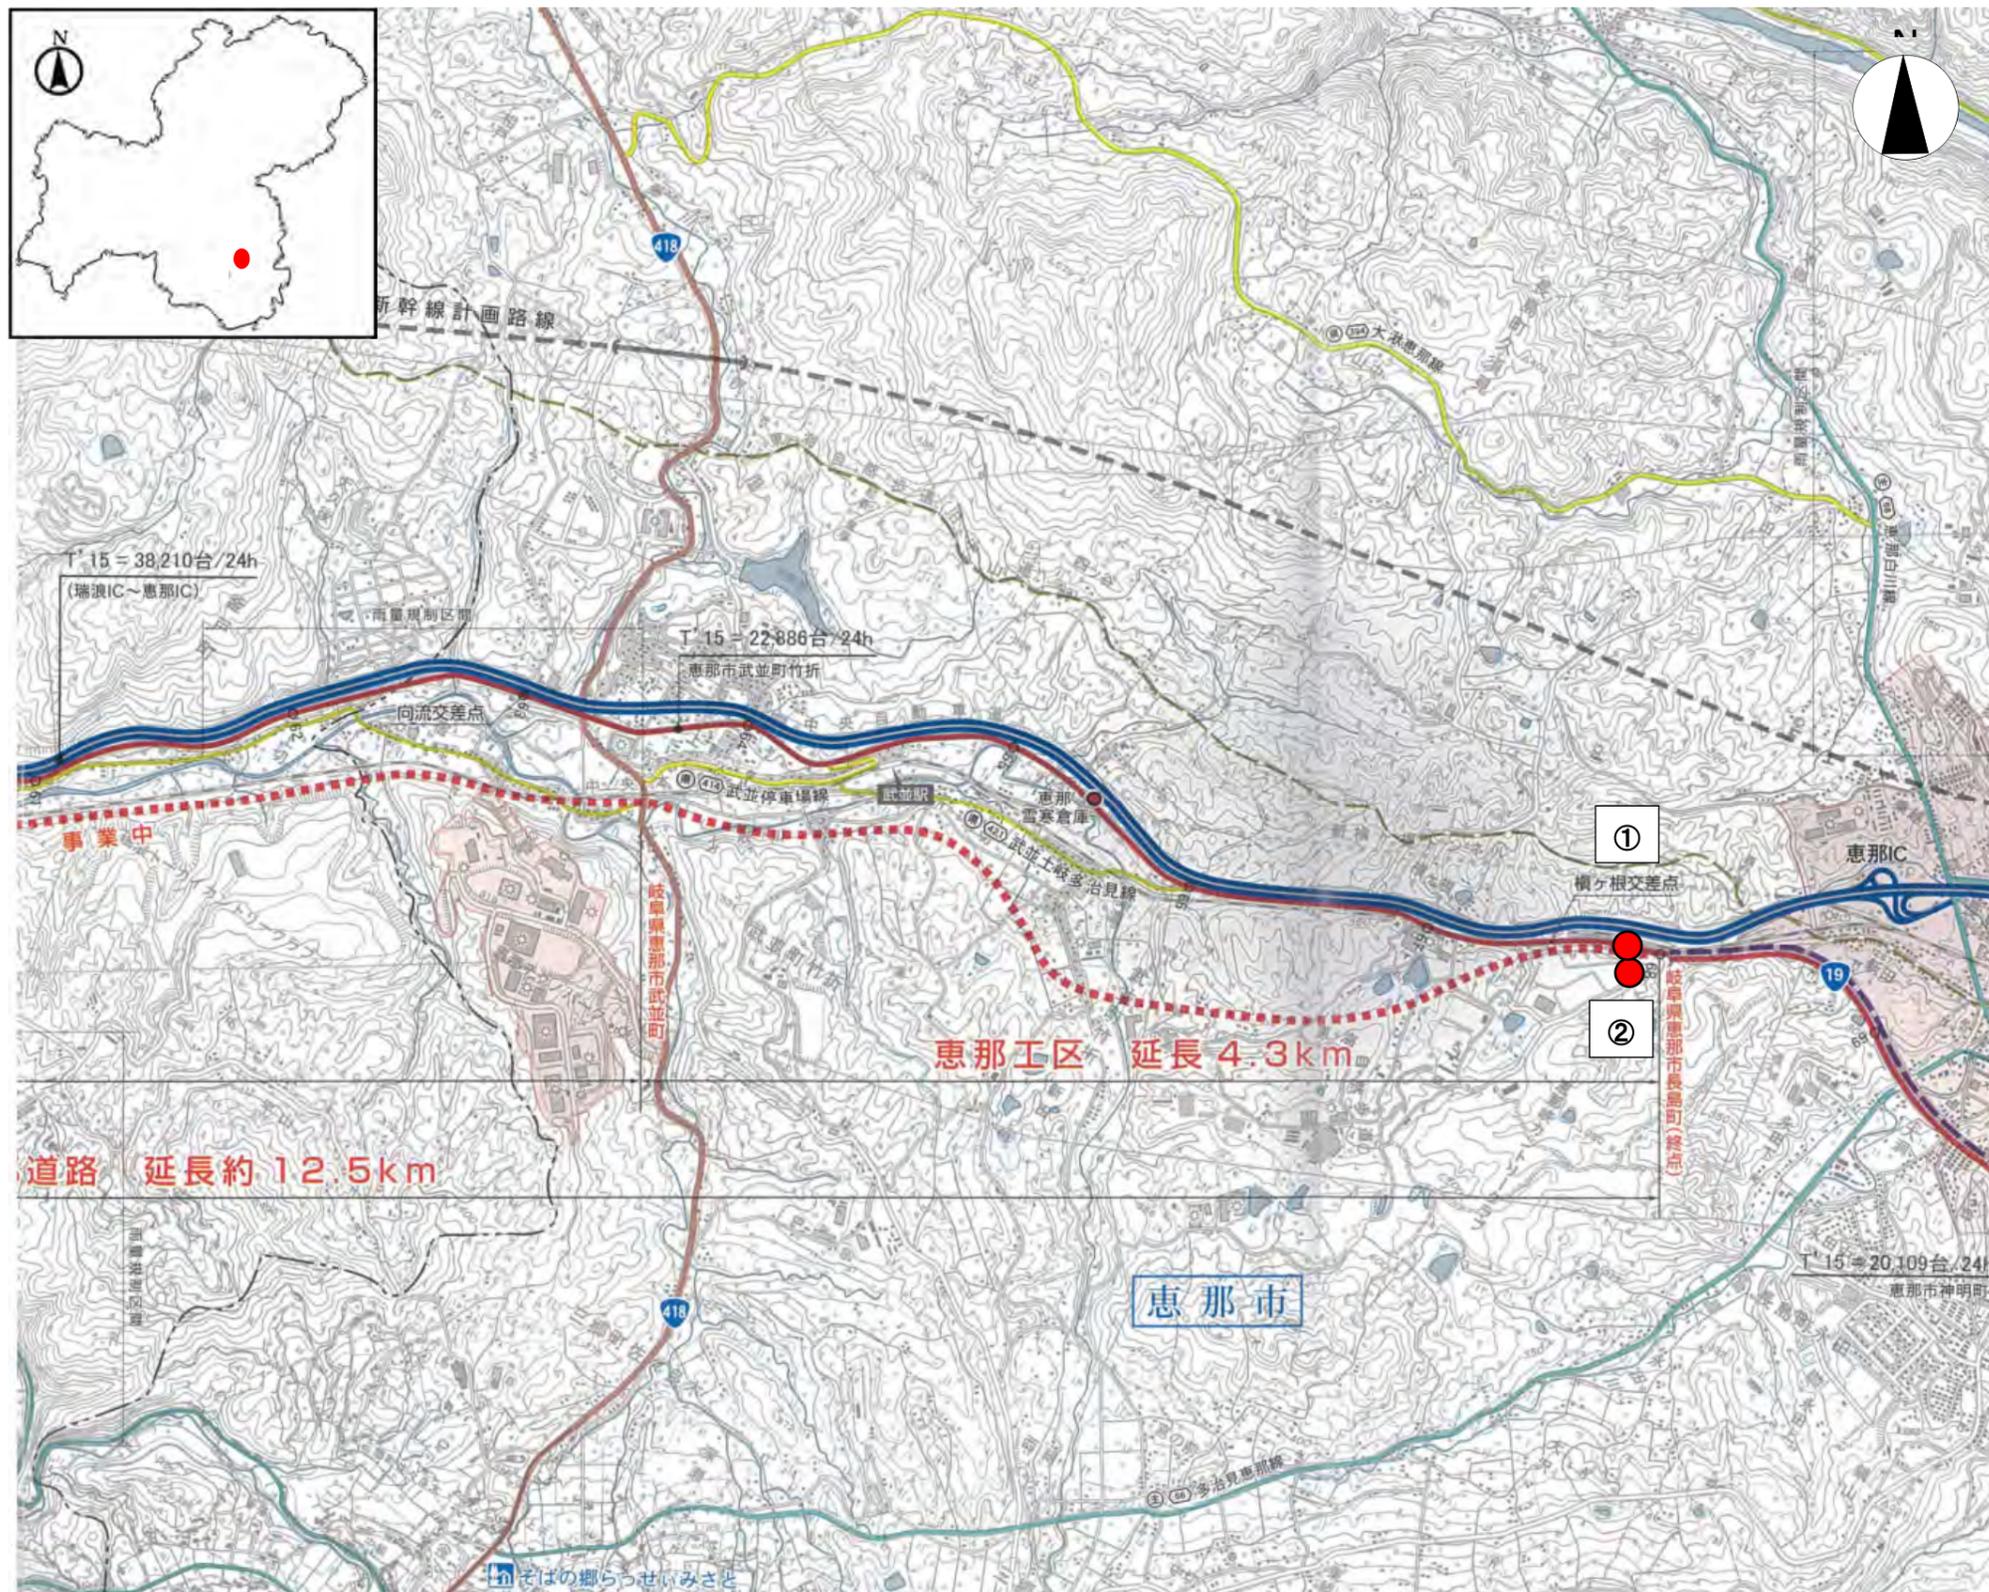
# 位置図

岐阜県恵那市長島町地内（調査箇所①②）の一般国道19号瑞浪恵那道路建設予定地において、土壌試験（環境告示18号溶出量試験）を実施したところ、ふっ素が溶出量基準<sup>\*</sup>を超過していることを確認しました。

調査時期	調査箇所	調査試料数	基準値超過試料数	有害物質	調査結果 (mg/L)	溶出量基準 <sup>*</sup> (mg/L)
R4.9	①	2	1	ふっ素	0.52~1.00	0.8以下
R4.9	②	6	1	ふっ素	0.08未満 ~2.30	0.8以下
