■穴ヶ沢第1砂防堰堤（石積砂防堰堤）の補強改築（ココがポイント！）

<概要>

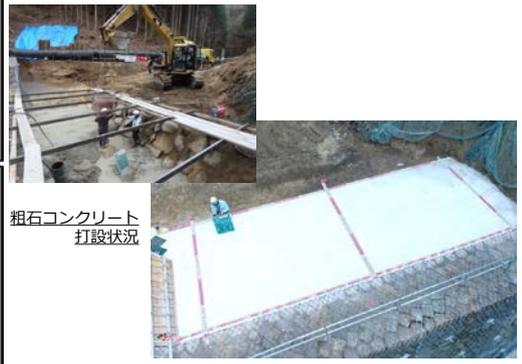
ポイント①:

本体・袖部への土石流直撃を緩衝・抑制
⇒粗石コンクリートによる緩衝材の設置

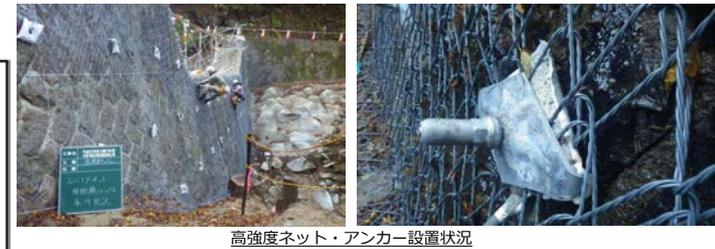
ポイント②:

土石流の衝撃による本体・袖部の崩壊を軽減
⇒高強度ネット・アンカーの設置 (一体性の確保)

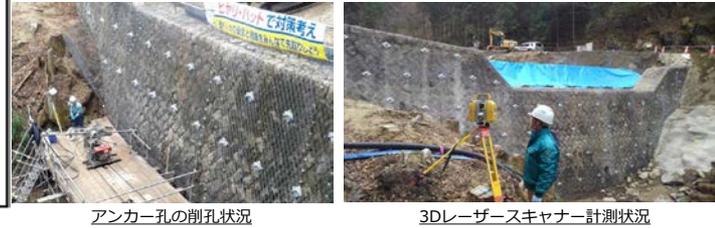
ポイント③:

施工にあたっての安全対策
⇒低振動の削孔機、3Dレーザースキャナーによる計測
