御嶽山 火山防災だより

◆噴火時に行う対策の例:緊急的に行う調査② 最新調査技術の紹介◆

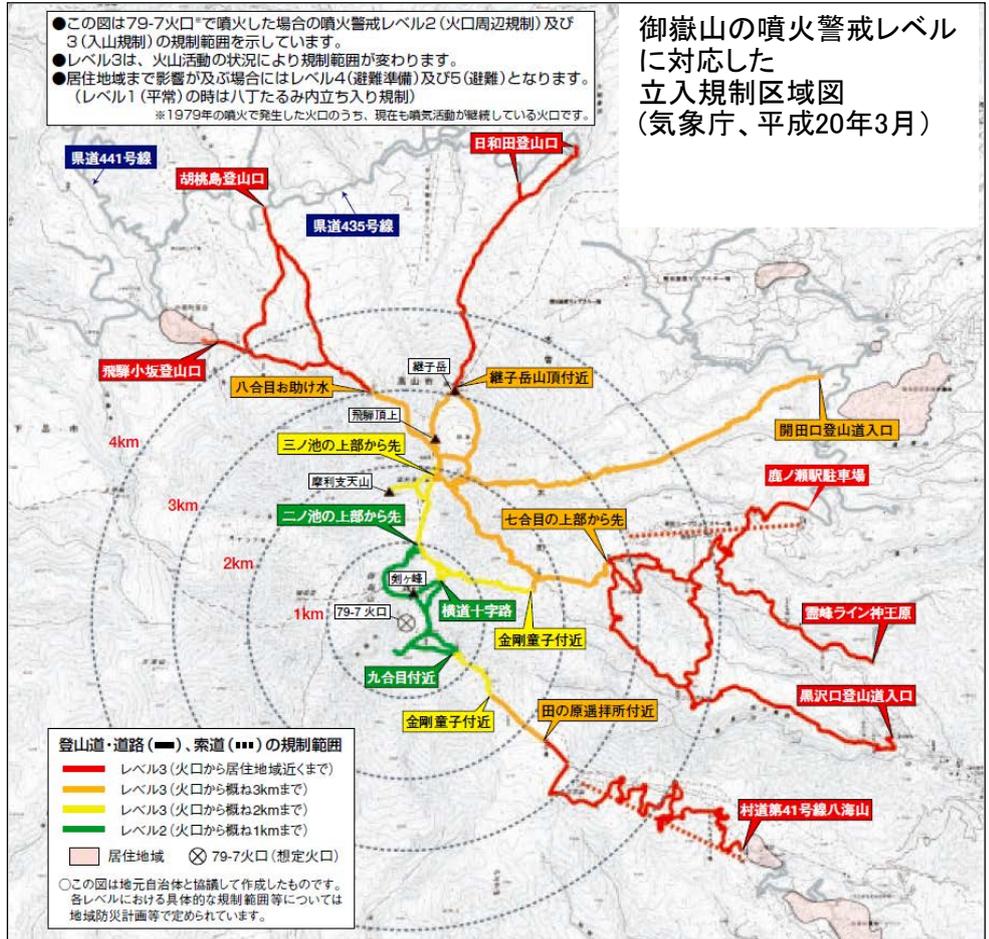
御嶽山の噴火警戒レベルに対応した立入規制区域図(気象庁、平成20年3月)

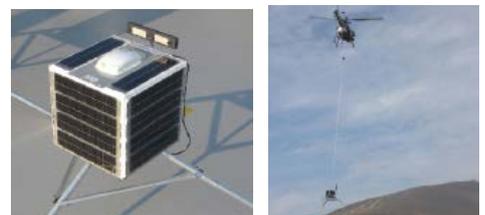
図2 地震計やGPSが入った四角い箱を無人ヘリコプター(右写真)で火山に運び、投下して設置した。(東大地震研究所)

火口のそばの火山灰の堆積量や地形変化を知るために、高高度航空レーザ計測という技術が使われました。噴煙を避けるために平常時の倍の高さで飛んで計測する技術です(図1)。また、無人ヘリコプターを飛ばして、地震計の入った箱を火口近くに落とし、電池の続く限り地震計から発信される観測データを立入規制範囲外の場所で受信し続けるということも行われました(図2)。この他にも、衛星を使った地形変化解析、カメラを搭載した遠隔操作ロボットを使っ

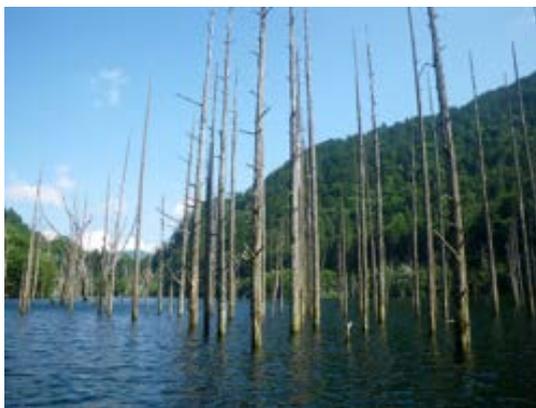
写真 自然湖の様子(長野県王滝村)
(おんたけアドベンチャーHP より)

自然湖は 1984 年の長野県西部地震によって御嶽山が崩れてできた天然ダムです。

1984 年（昭和 59 年）「長野県西部地震」により御嶽山の山頂下南側付近の一部が大きく崩れました。この「御岳崩れ」によって大規模な土石流が発生し、大量の土砂が下流の王滝村を襲いました。このときの土砂は王滝川をせき止めて、天然ダム（土砂ダム）をつくり、30 年近く経った今でも「自然湖」として当時の災害の大きさを伝えています。

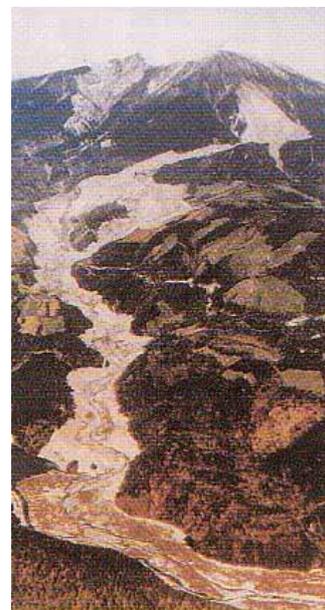
写真 御岳崩れ(岐阜県 HP より)

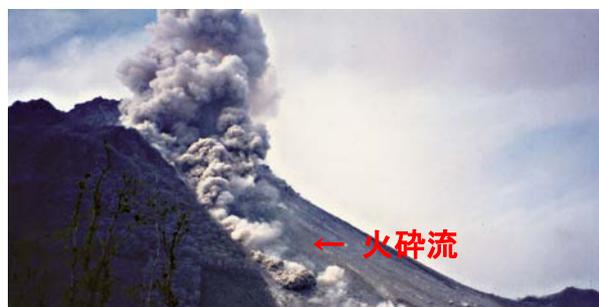
↑写真 雲仙普賢岳 1991 年噴火時に発生した火砕流の様子(宇井忠英氏撮影)

御嶽山が噴火すると「火砕流」が発生することもあります。右の写真は、雲仙普賢岳（長崎県）で 1991 年（平成 3 年）に噴火したときに発生した火砕流の様子です。火砕流は、「高温」「高速」「高破壊力」という特徴を持つ、恐ろしく危険な現象です。高温の火山灰・軽石などが、空気を取り込みながら時速 70km 以上の高速でまっすぐに流れ下ることが知られています。多少の丘や尾根は駆け上がってしまうため、火砕流が発生してから逃げて間にも合わないケースがあります。

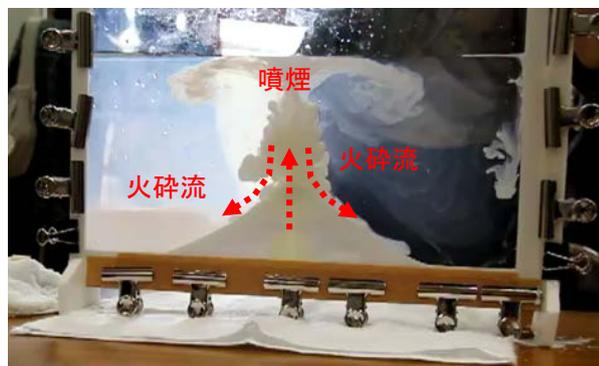
↑写真 火砕流発生実験の様子(洞爺湖ビジターセンターにて)

右の写真は、水を空気に、牛乳を火砕流にたとえて、火砕流の発生のようなすを再現した実験です。火砕流と空気の密度が違うように、水と牛乳の密度の違いを利用した実験です。水の中に牛乳「火砕流」を噴火させると、空に上昇する噴煙と山にそって流れ落ちる火砕流発生のようなすを観察できます。

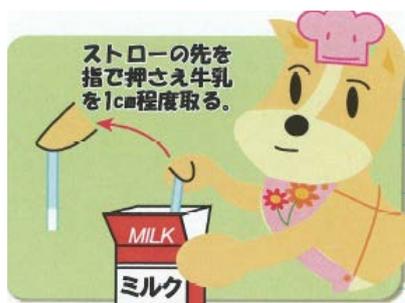
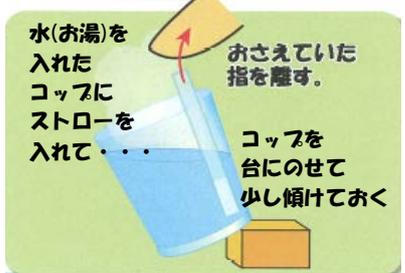
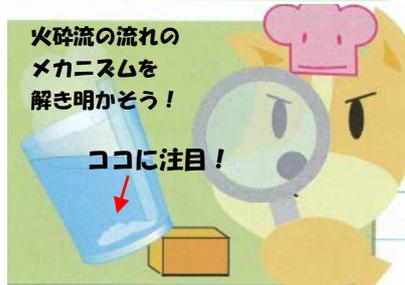
←家庭で実験する場合
(林信太郎、キッチン火山実験レシピ集より)
