# 新滝ヶ洞溜池の水質異常に係わる対策協議会

## 第20回対策協議会 資料

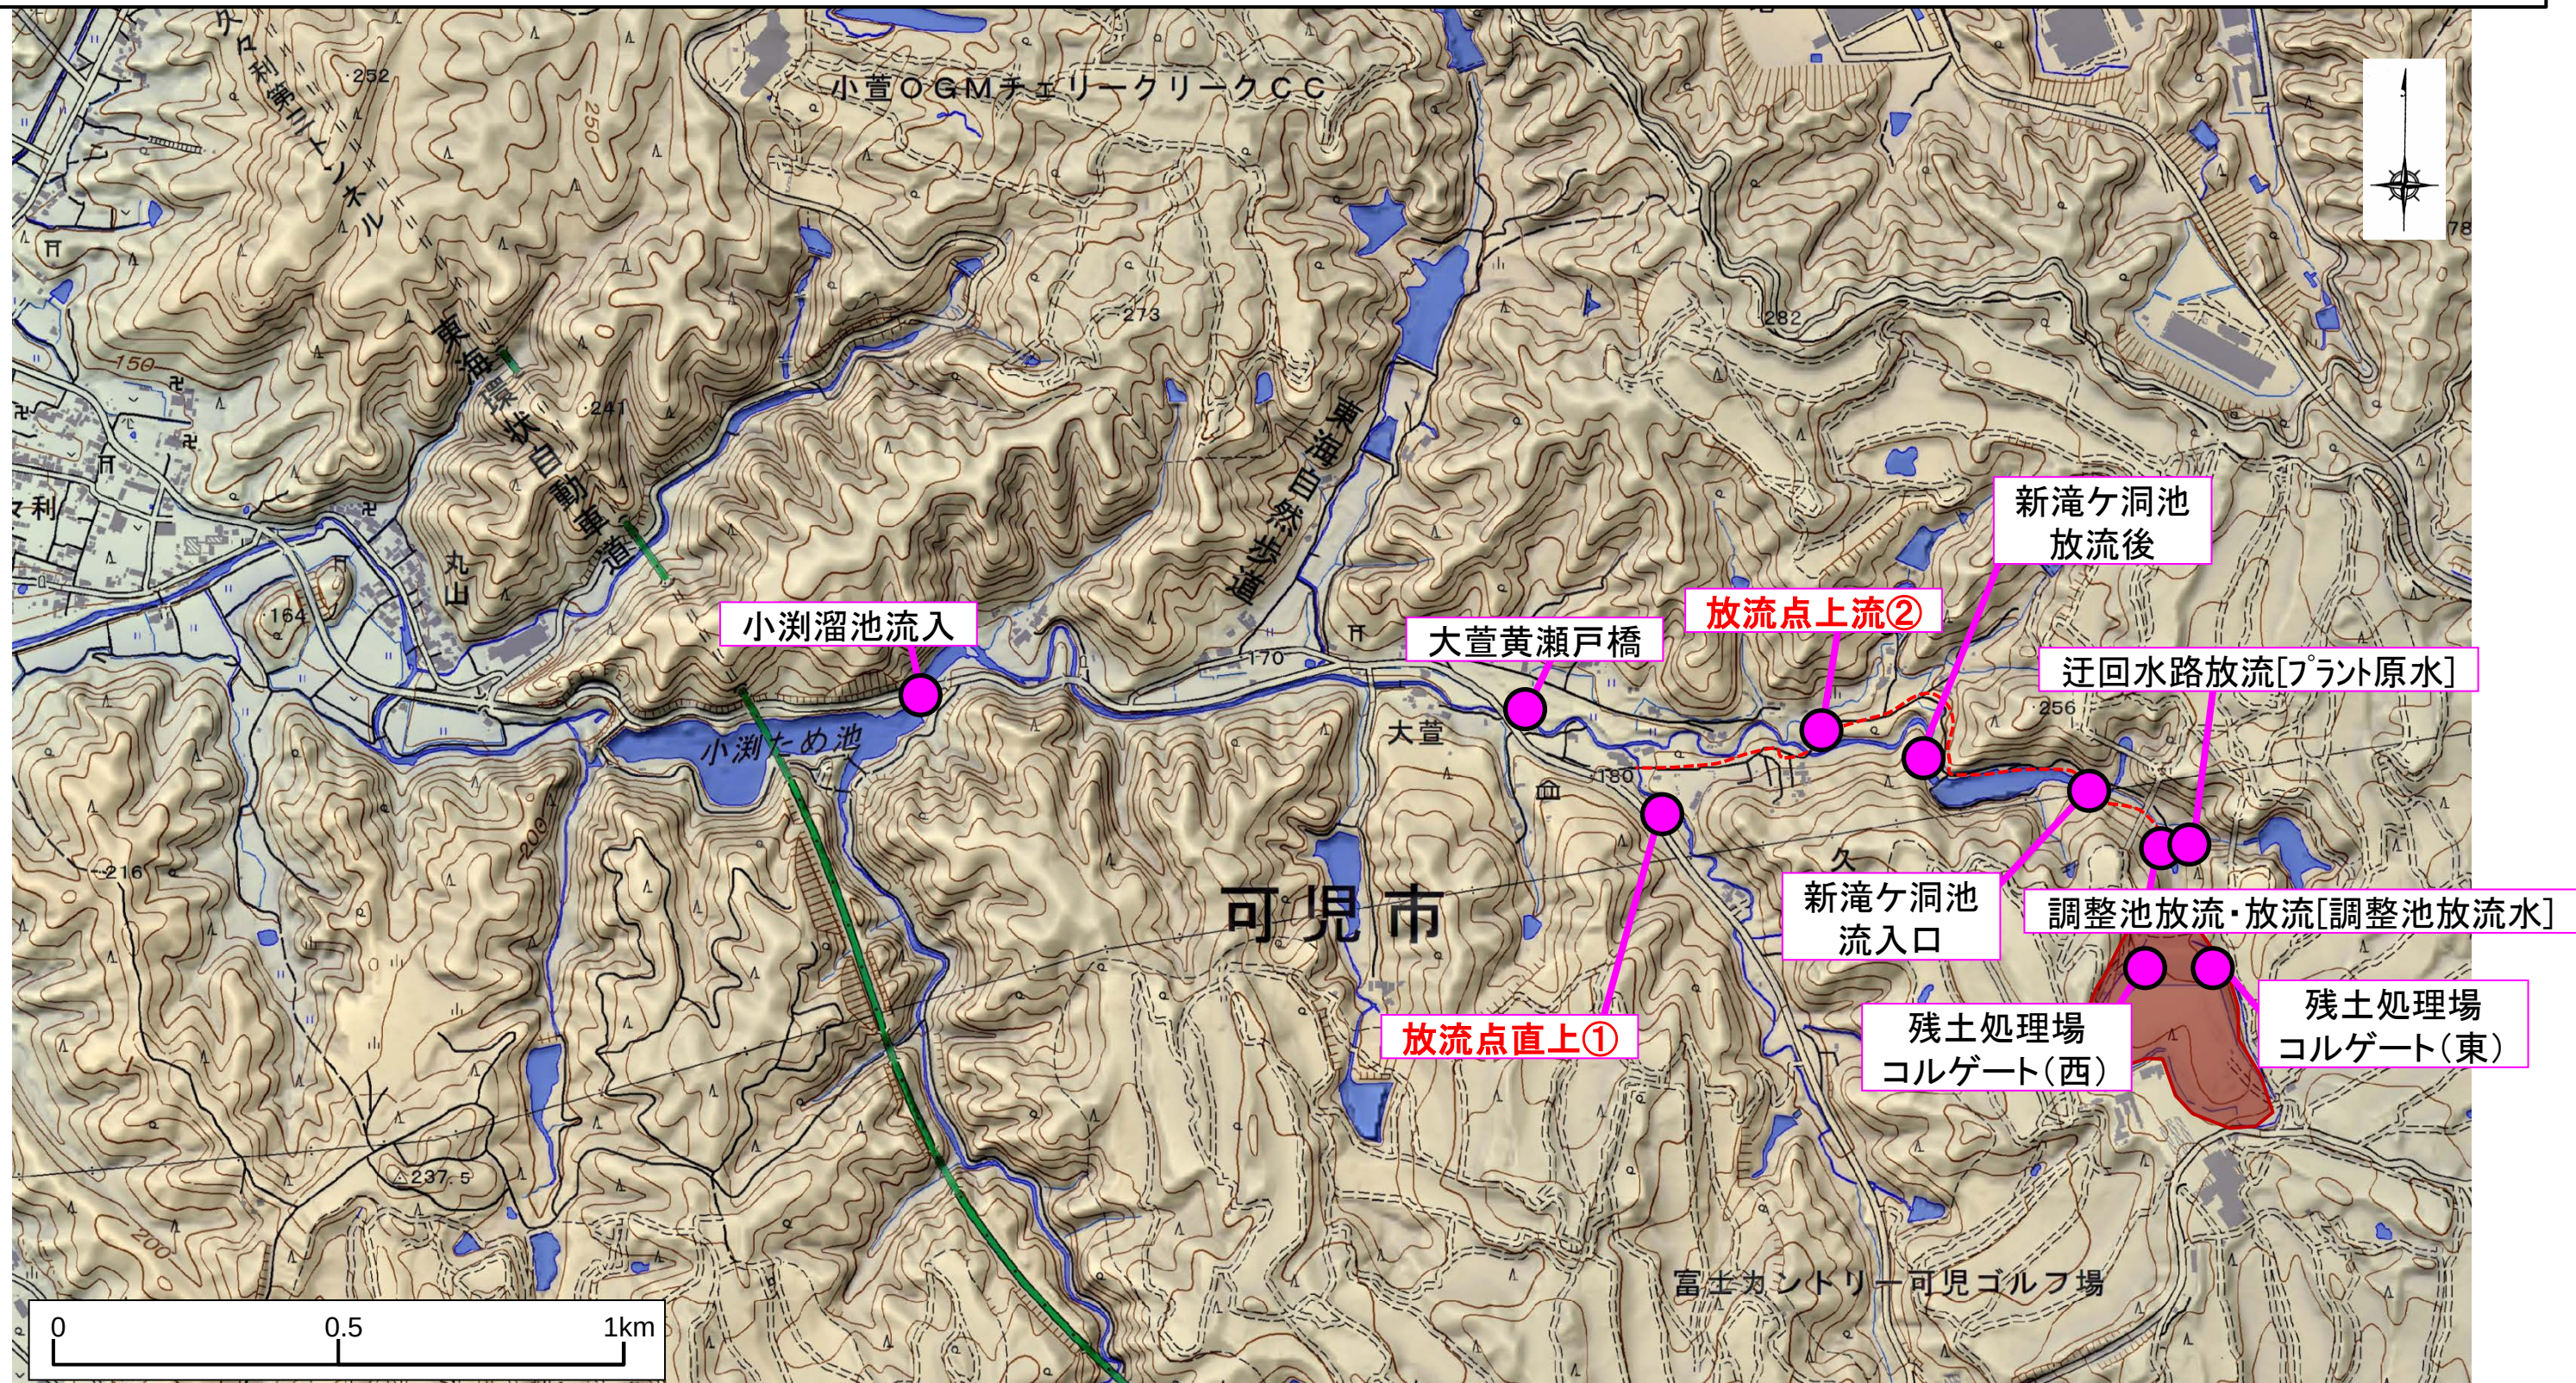
- 第19回協議会の指摘事項を受けて水質分析を2箇所追加し、当該流域のバックグラウンドの分析をH29.4から開始した。
- 分析結果は多治見砂防国道事務所「新滝ヶ洞溜池の水質異常に係る情報-水質データ-」にて、逐次報告を行っている。

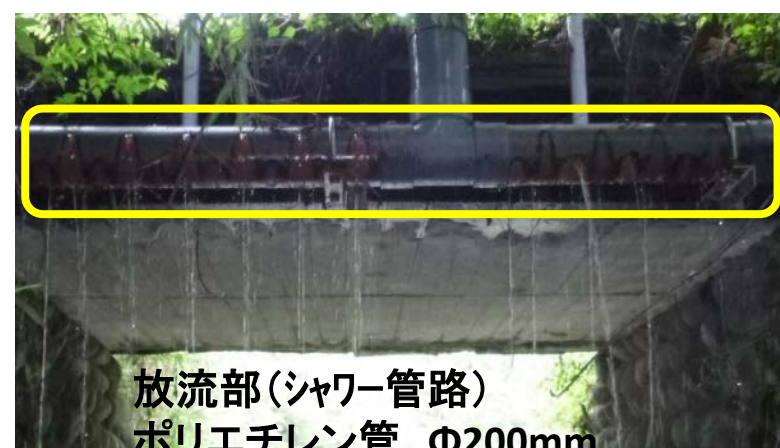
### 迂回水路 放流部の改良

■原因②：シャワー穴の約7割が目詰まり  
対応 → 清掃により、全穴で通水確保

| シャワー孔の<br>目詰まり状況 | シャワー孔<br>Φ20mm | 44穴 | 不通<br>(目詰まり) | 29穴 |
| | | | 通水 | 15穴 |

余水吐設置

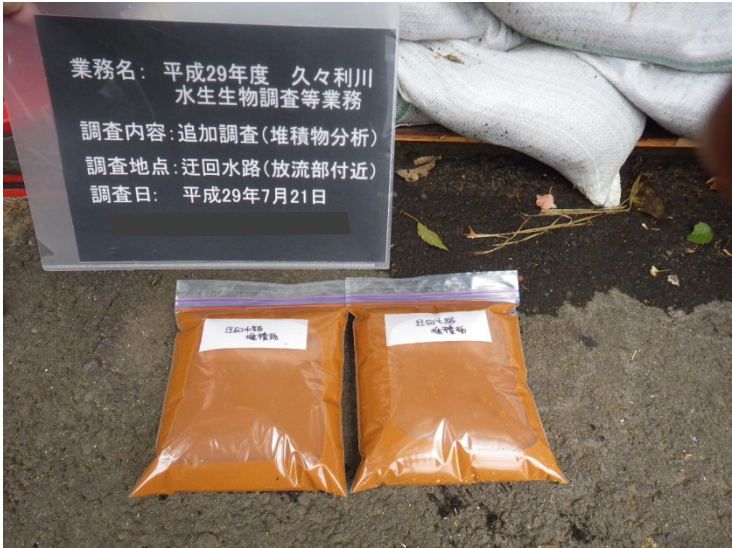
■第19回協議会の指摘事項を受け、迂回水路放流地点付近で管路に付着した赤褐色の沈殿物（泥）のサンプリングを行い、以下に示す試験及び顕微鏡で確認を行った。

↑  
沈殿物（泥）は、鉄とマンガンを主体

- 「全含有量試験」の結果から、赤褐色の沈殿物（泥）は、鉄とマンガンを主体とし、わずかにカドミウム・鉛・ヒ素・フッ素を含んでいることが判明した。
- 各種基準値と分析結果とを照らした場合でも、溶出量・含有量ともに、基準値を超過した項目は認められなかった。

写真  
沈殿物（泥）のサンプリング状況(H29.7.21)
