新滝ヶ洞溜池水質異常に係る事象収束提言書

【別添資料】 現在までの水質モニタリング結果

現在までの水質モニタリング結果 ■ 全地点年平均値※

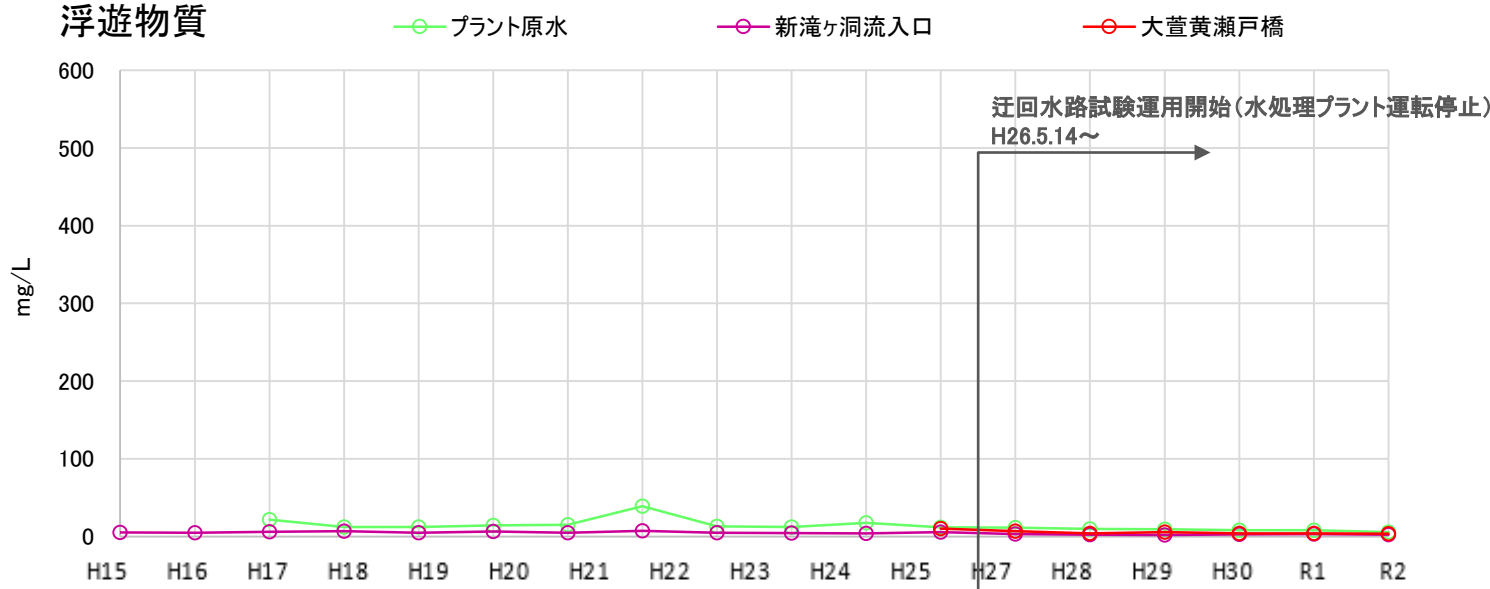
浮遊物質

現在までの水質モニタリング結果 ■ 3地点年平均値※
