新滝ヶ洞溜池の水質異常に係る対策協議会
第 3 回 対策協議会

1 . 地質調査速報	-----	1 - 1
2 . 調整池の底質土除去について	-----	2 - 1
3 . 各種調査報告		
3 - 1 . 水生生物調査 (夏季)	-----	3 - 1 - 1
3 - 2 . 水質継続調査	-----	3 - 2 - 1
4 . 水質異常の事前予測について	-----	4 - 1

1. 地質調査速報

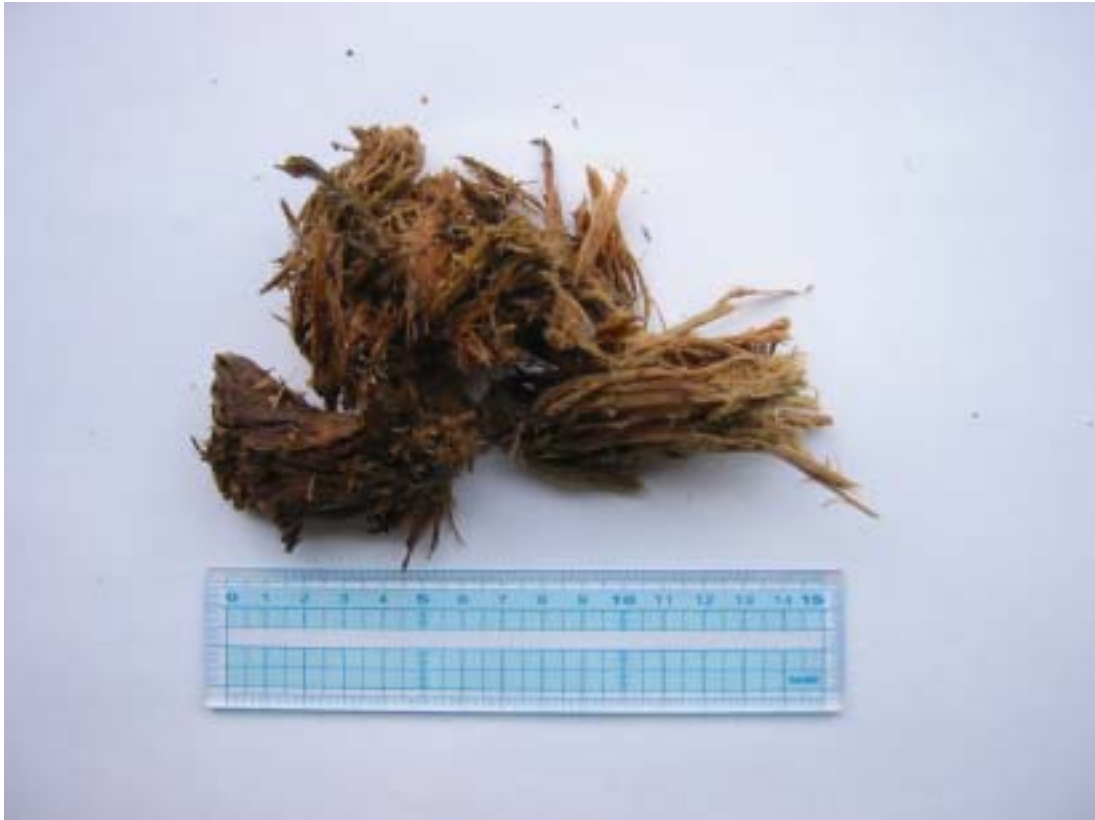
写真1 ボーリングコア中の自然木片

- ・産業廃棄物は確認されなかった。
- ・土，岩以外には下記の写真に示すような自然木片が散見された。
- ・自然木片は，合板等の加工されたものではなく，自然の木の一部であった。

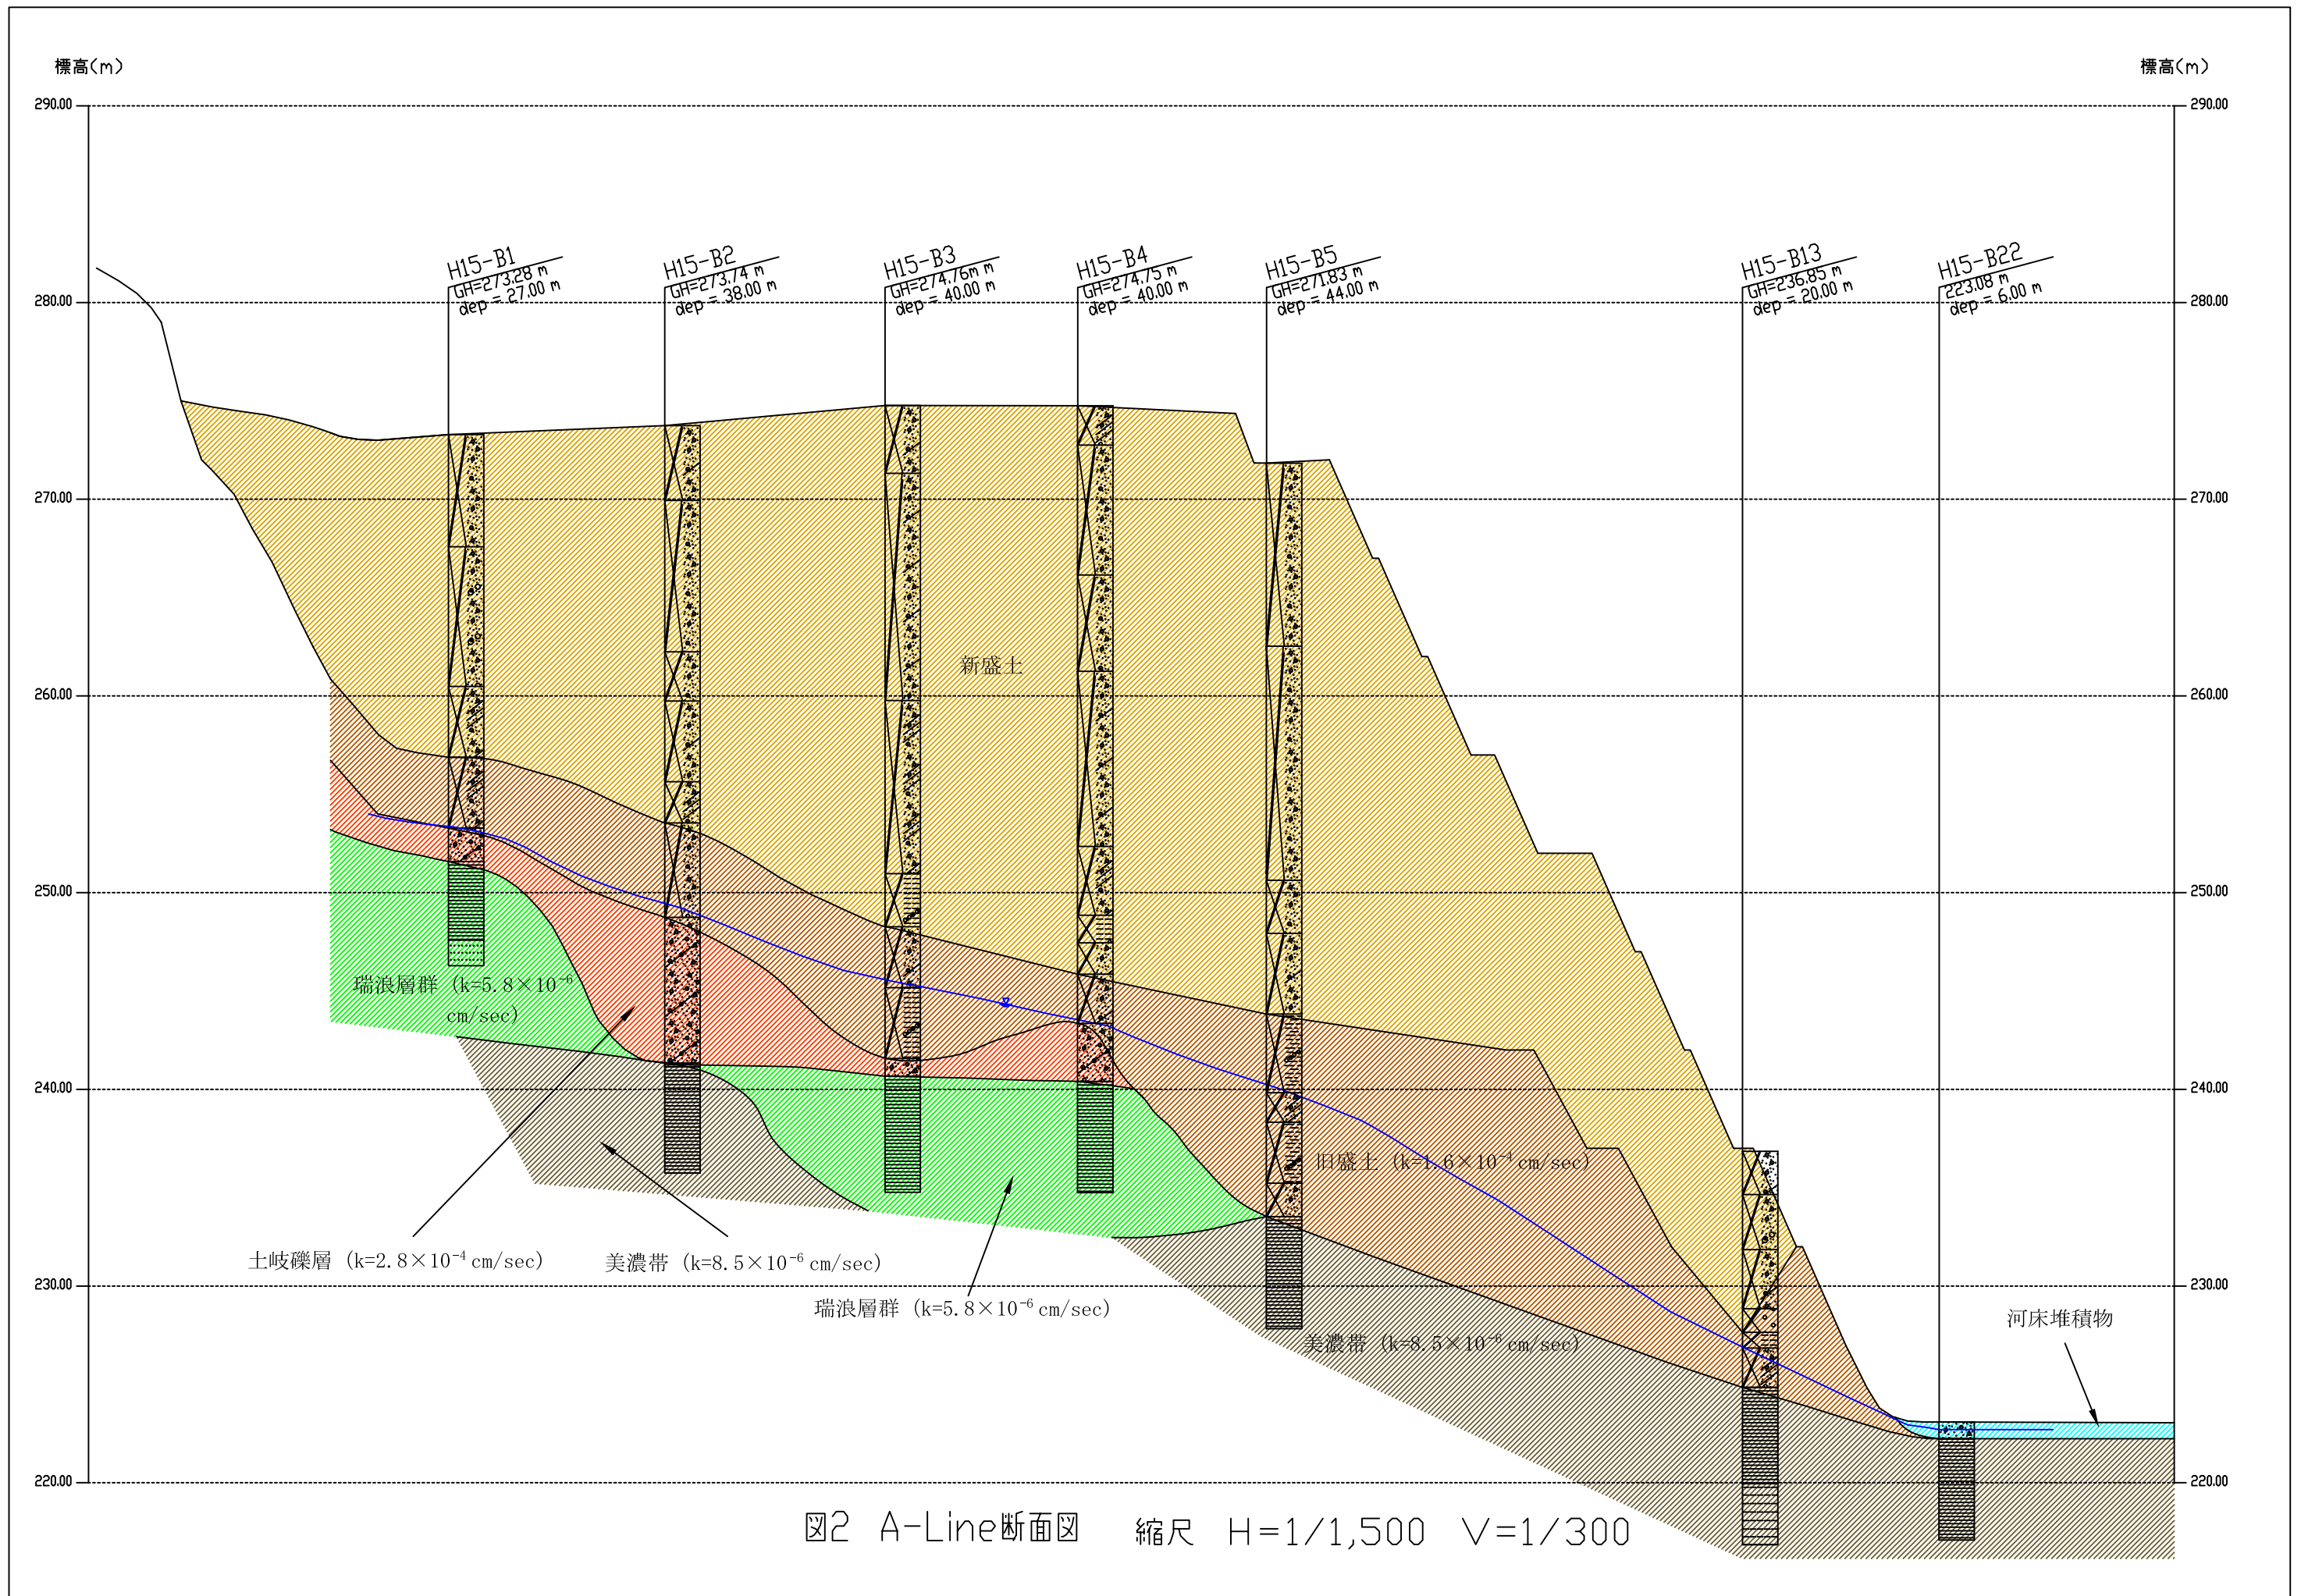
図2 A-Line断面図 縮尺 H=1/1,500 V=1/300

- ・調査地の地質は図 2～5 の断面図に示すように、上位より東海環状工事で発生した残土主体の盛土（以下「新盛土」という。）、残土処理場造成以前の盛土（以下「旧盛土」という。）が分布し、以深には地山の土岐礫層、瑞浪層群、美濃帯が分布する。
- ・層厚は、新盛土で 6～29m 程度、旧盛土で 1～11m 程度、土岐礫層で 1～21m 程度である。
- ・新盛土は全地点に分布するが、旧盛土は法面部および造成前の尾根部付近で一部欠落する。
- ・各地層の透水係数（水のとおりやすさを示す指標）を把握するために現場透水試験を実施した。試験結果は、図 2～5 に示した。調査結果によると、地山である瑞浪層群および美濃帯は、水を通さない地層（以下「不透水層」という。）の目安とされる 10^{-6} (cm/sec) オーダーという小さな値を示している。なお、新盛土は地下水が無かったため、現場透水試験が実施できなかったが、旧盛土と類似した地層であり、同程度の透水係数と考えられる。
- ・盛土下端部の両側には、地山である美濃帯が露出している。また、ボーリング調査でも美濃帯が確認されていることから、美濃帯は盛土下端部を出口とするようなすり鉢を形成し、その中に新旧盛土が分布している。
- ・新盛土の単位体積重量および強度定数を確認した結果、「可児市公共工事ストックヤード盛土計画策定業務 検討報告書、平成 10 年 5 月、可児市」で示された値とほぼ一致していた。

- ・地下水位は、図 2～5 の断面図に示すように、一部、新盛土内にある箇所もあるが、概ね旧盛土または、土岐礫層に分布している。
- ・10 月 31 日（晴天時）に一斉水位測定を実施した結果を図 6 に示す。これによると、地下水の流れはコルゲートに向かって流下しつつ、盛土下端部で流出している。
- ・ボーリング孔で測定している地下水位を図 6 に示す。これによると、降雨後に B2 で若干水位が上昇したものの、他地点ではほとんど変化は見られなかった。

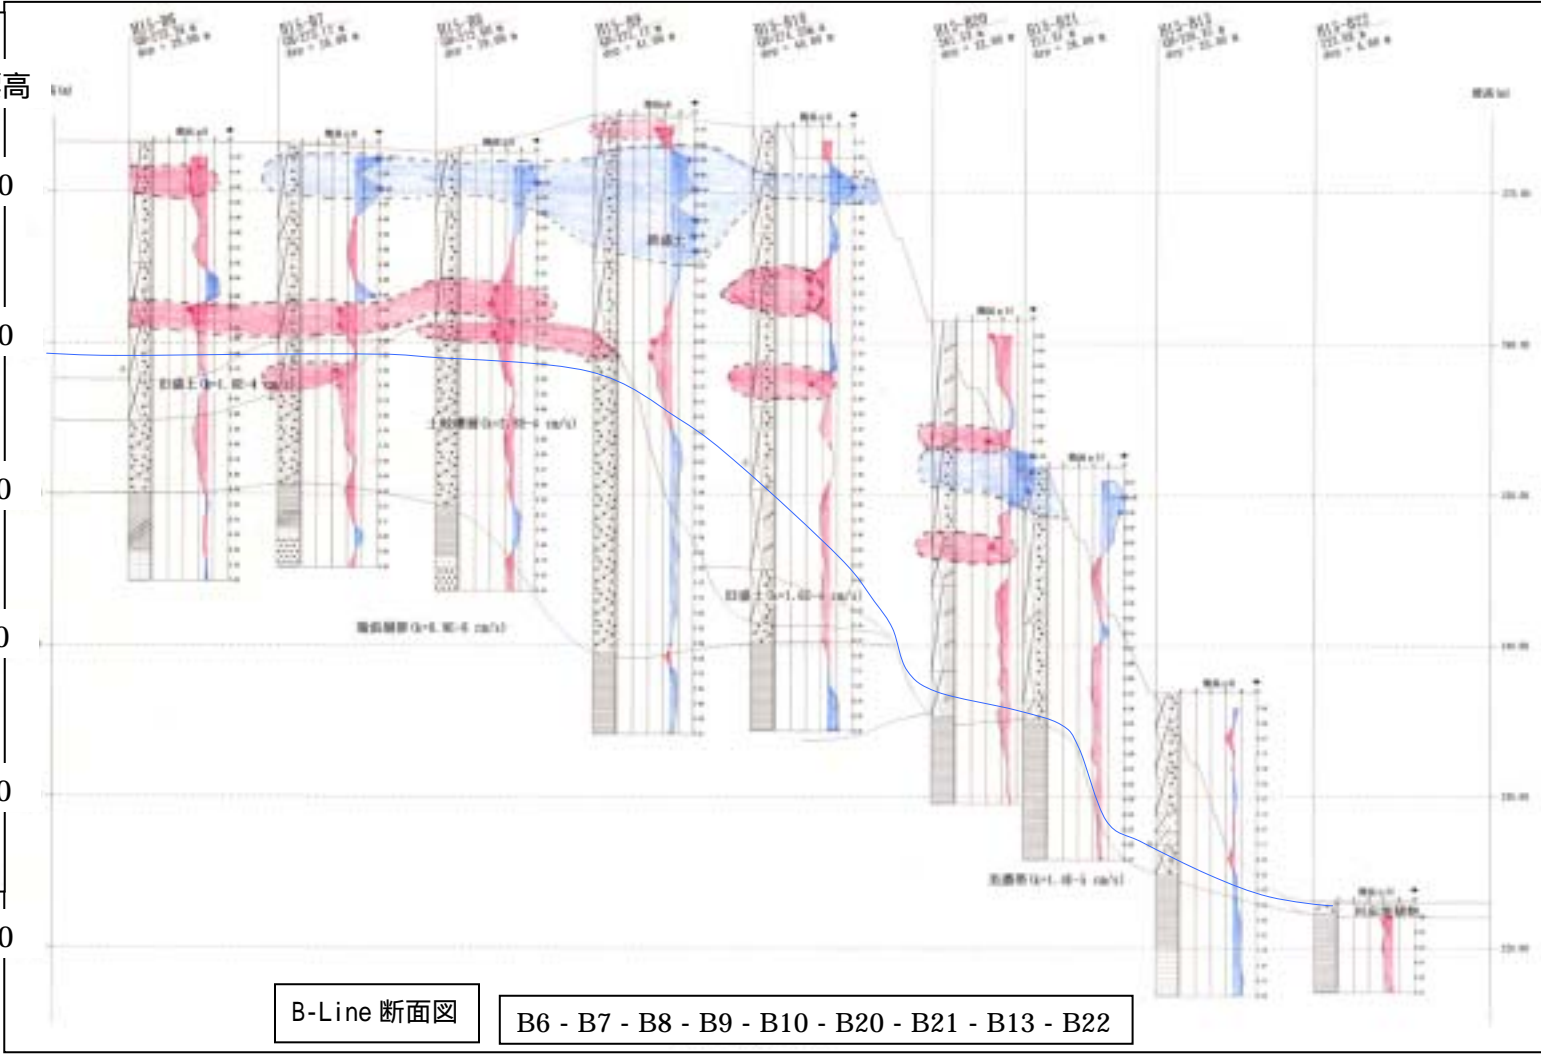
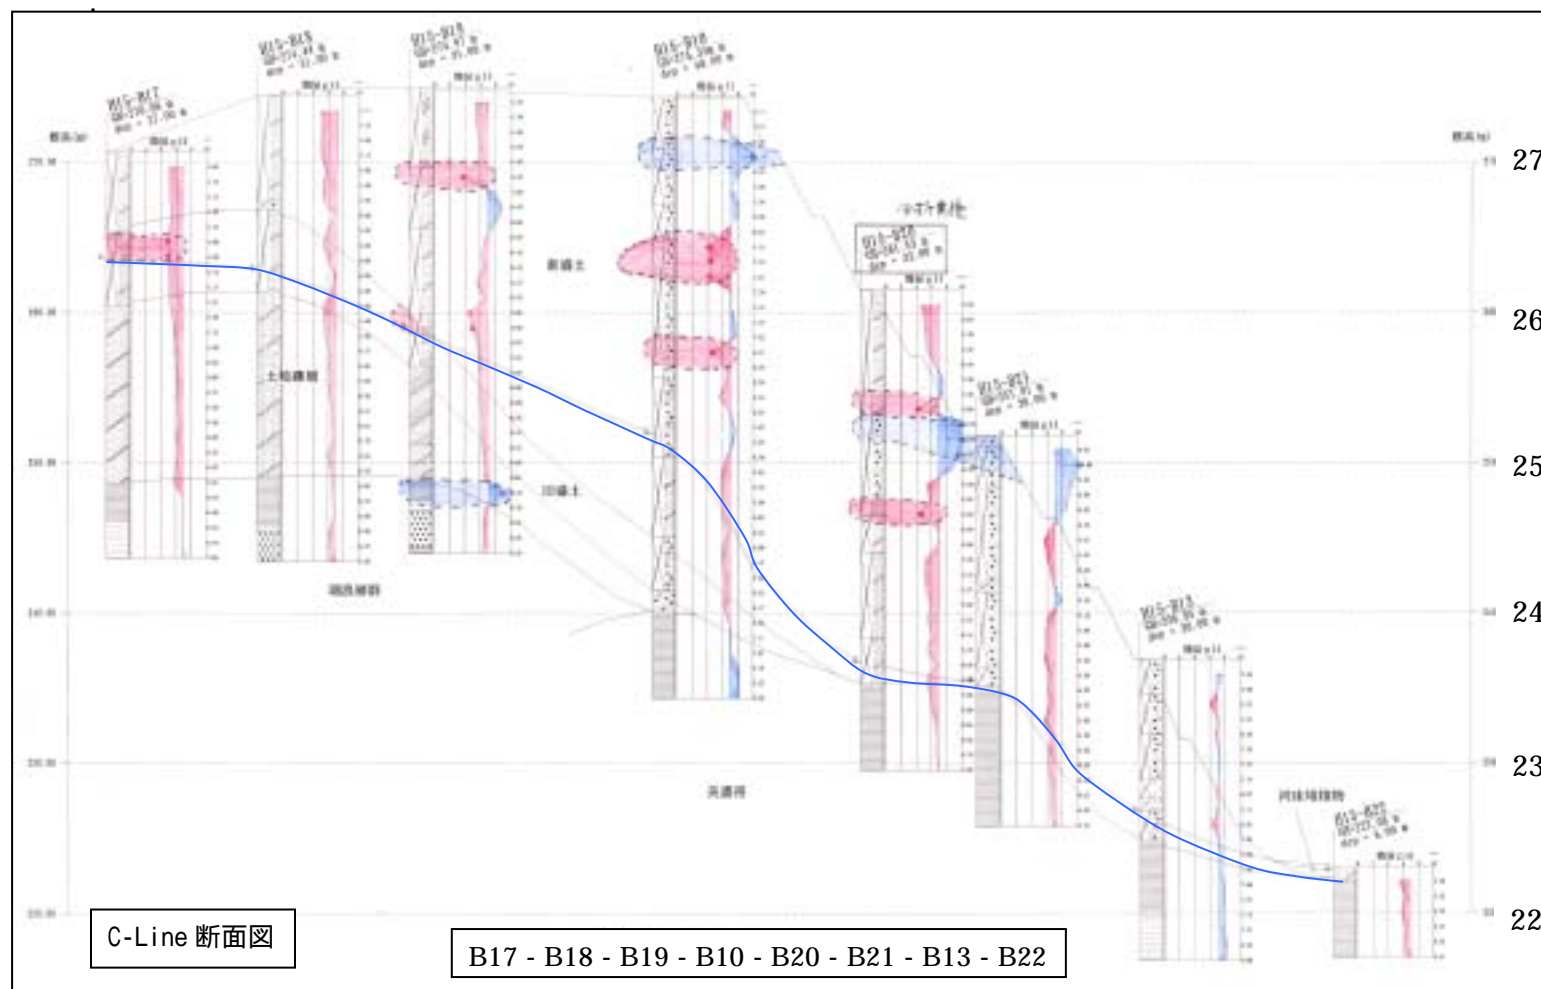
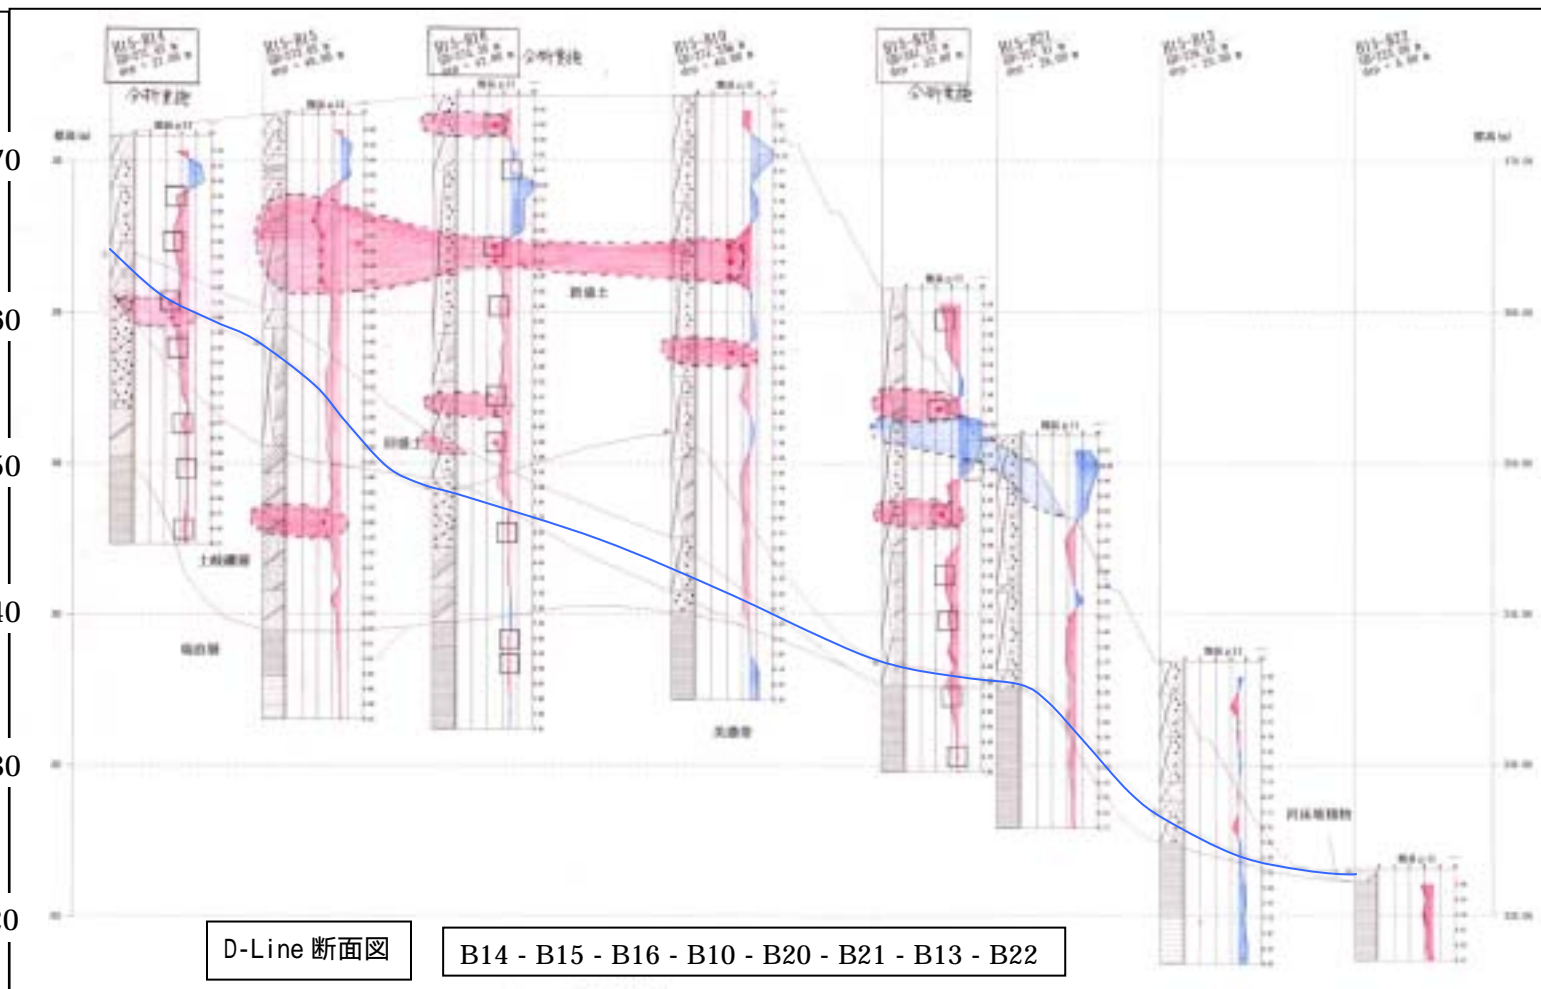
図7 簡易 pH 結果並列図

断面図に pH 試験結果を表記し、酸性領域 ($\text{pH} < 5$) およびアルカリ領域 ($\text{pH} > 9$) を区分したものを図 7 に示す。また、酸性領域の平面領域を図 8 に示す。

- ・ 酸性領域は、盛土中央部付近に平面的に連続して分布する。
- ・ アルカリ領域は、盛土中央部の H15-B9 および盛土下端部の H15-B5、H15-B11 にスポット的に分布する。

赤:酸性(pH<5)
領域
青:アルカリ(pH>9)
領域

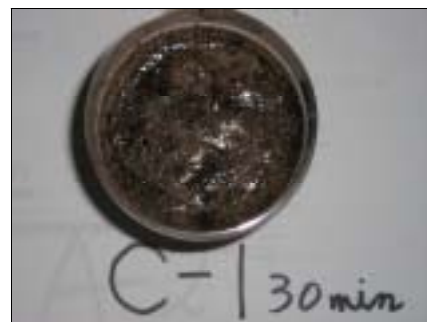
泡の発生試験状況写真

以上のことを踏まえて、他に要因がないかどうかをみるために、有機物を含む腐植土を用いて、簡易的に泡の発生試験を行いました。それによると、写真のような泡が発生しました。
