新滝ヶ洞溜池の水質異常に係る対策協議会

第 6 回 対策協議会

1. 覆土工の施工計画及び覆土工の効果検証観測計画

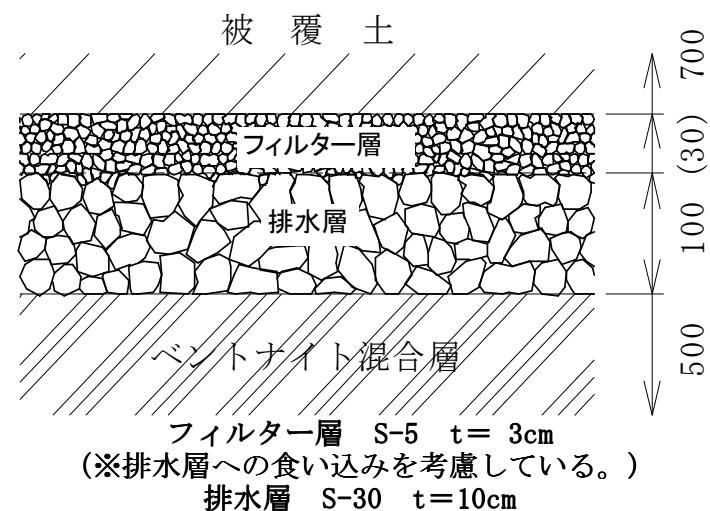
砕石中から粒径 5mm程度のものをふるい分けしたもの。

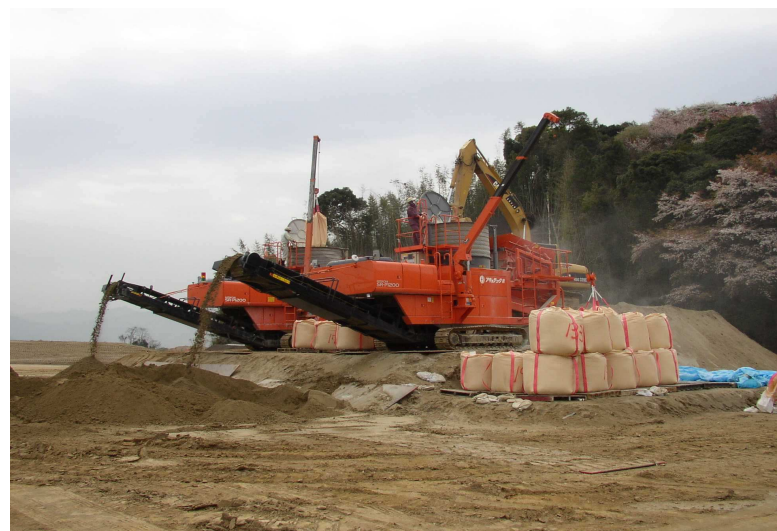
ベントナイト混合土製造全景

ベントナイト混合土に求められるおもな機能は遮水性であり、その機能を十分に発揮するにはベントナイトと母材を均一に混合攪拌することが重要です。

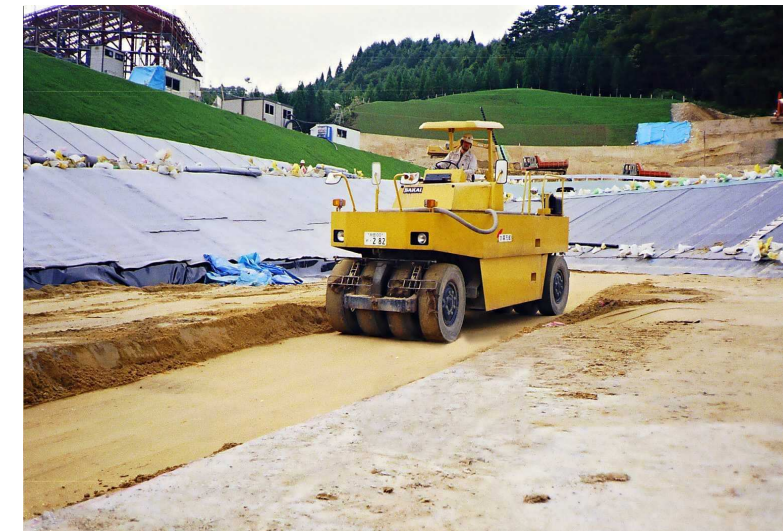
ベントナイト混合土転圧状況

ベントナイト混合土の敷設は、ブルドーザ、振動ローラなどで行います。

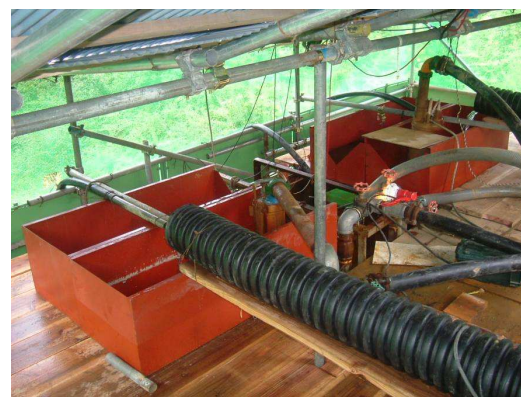
浸出水の水量観測設備

対策工の効果は、コルゲート（東）とコルゲート（西）、旧排水路、法尻西、調整池の浸出水の施工前と施工後の浸出水の水量、水質のデータを比較し検証する。水質については、定点定期観測のデータも一部利用する。

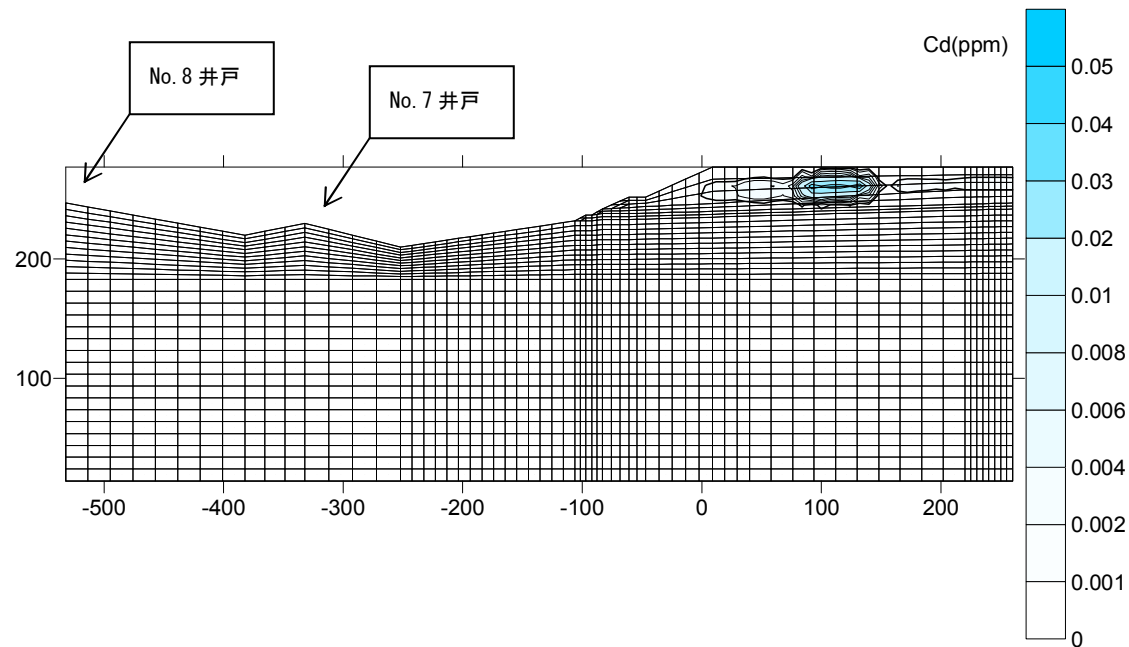
図 3-1-3.3 1000年経過後の濃度コンター (濃度単位: mg/L)

第5回協議会で示した移流拡散解析は、カドミウム含有量の単位mgをgと取り違え、実際の量の1,000倍の濃度で評価した解析結果であった。このため、実際のカドミウム含有量で再解析した結果を示す。

調査結果から得られた溶出特性を用いた場合には、100年、1000年経過後カドミウムの移流・拡散はほとんど見受けられなかった。
