新滝が洞溜池の水質異常に係る対策協議会

第 7 回対策協議会

1. 観測データと覆土工の報告

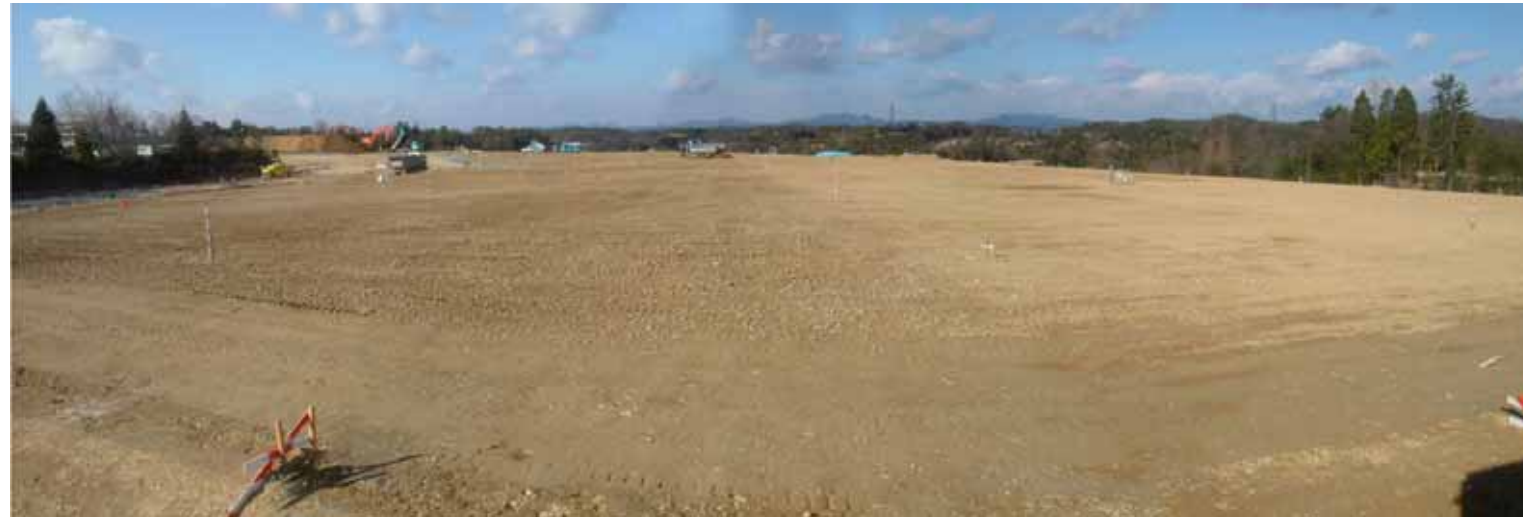
図 1.1.1 東ブロックの施工状況（1月21日時点）

遮水層，排水層，被覆層の施工がほぼ終了している

被覆土の仮置き

覆土工は、8月下旬から整地工の施工を開始した。9月14日に行われた対策協議会での全面覆土の要望を受けて、覆土工（ペントナイト遮水工）の施工を10月初めから進め、平成17年1月21日までに盛土天端部は全面的に遮水構造となった。現在は被覆層の施工を進めている。この間に10月23日には久々利対策委員会の方などと覆土工の見学会を行なった。また、11月25日には久々利対策委員会事務局と関市のペントナイト混合場所及び試験の見学会を行なった。

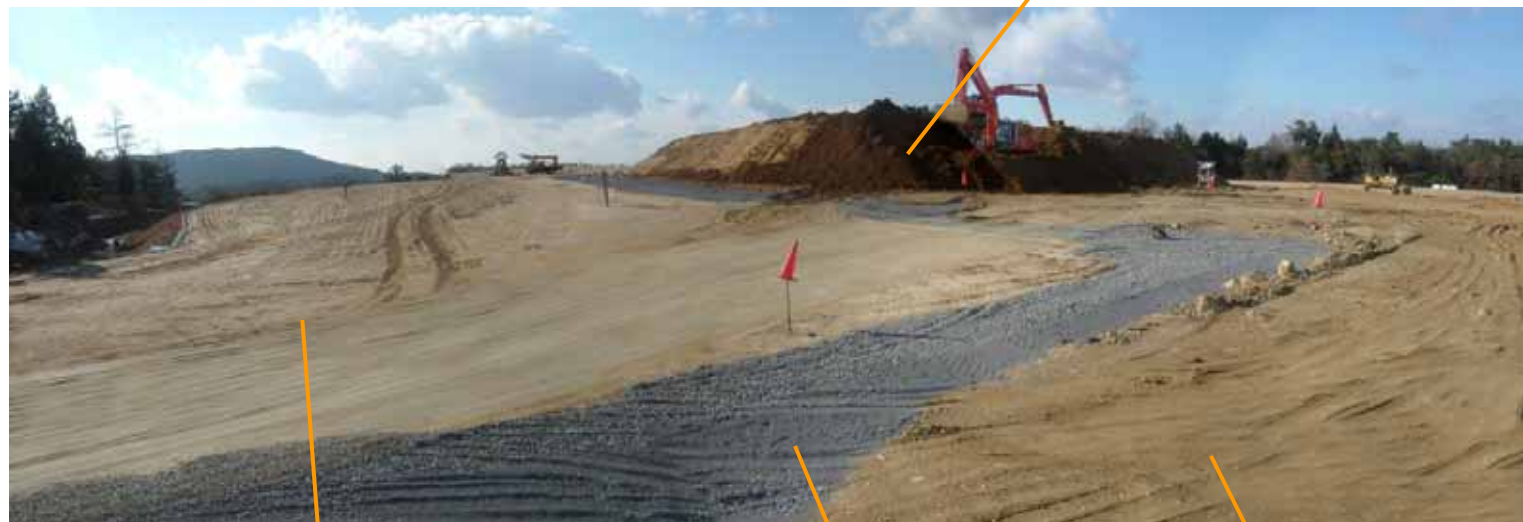
図 1.1.2 西ブロックの施工状況（1月21日時点）

遮水層（ペントナイト混合土）

排水層

被覆土

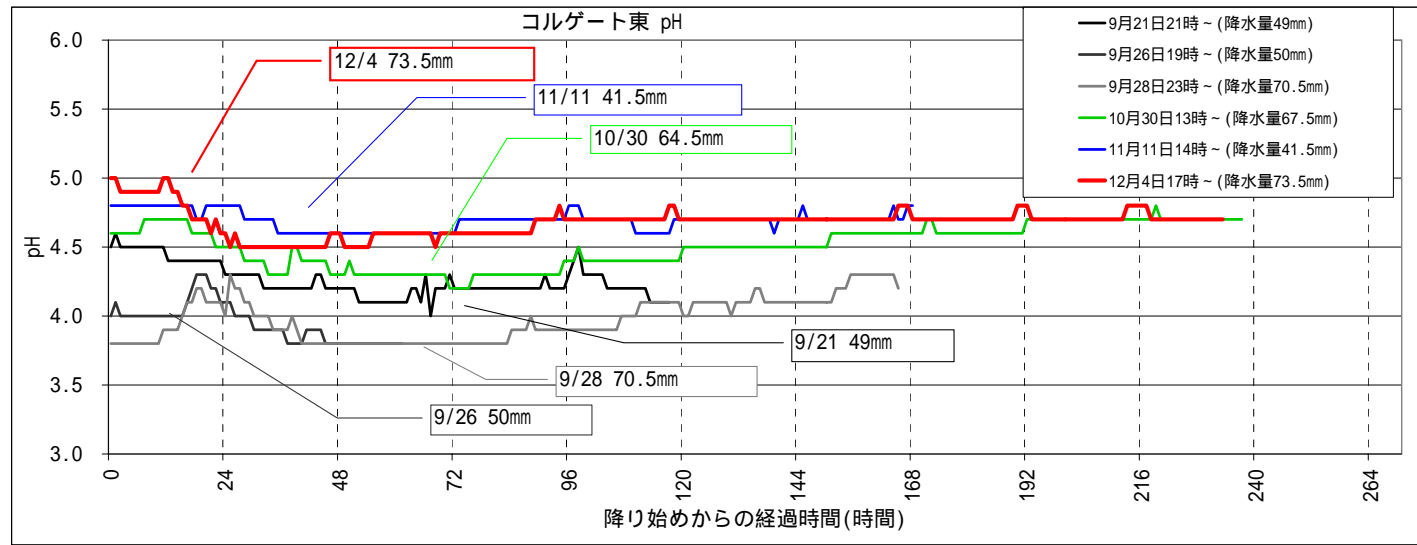
図 1.2.1 水質の観測結果（現地観測）

1) 降雨時のpH変動を見ると覆土工の施工が進んでいる12月4日降雨の状況をも、それ以前からの変化は確認されていない。

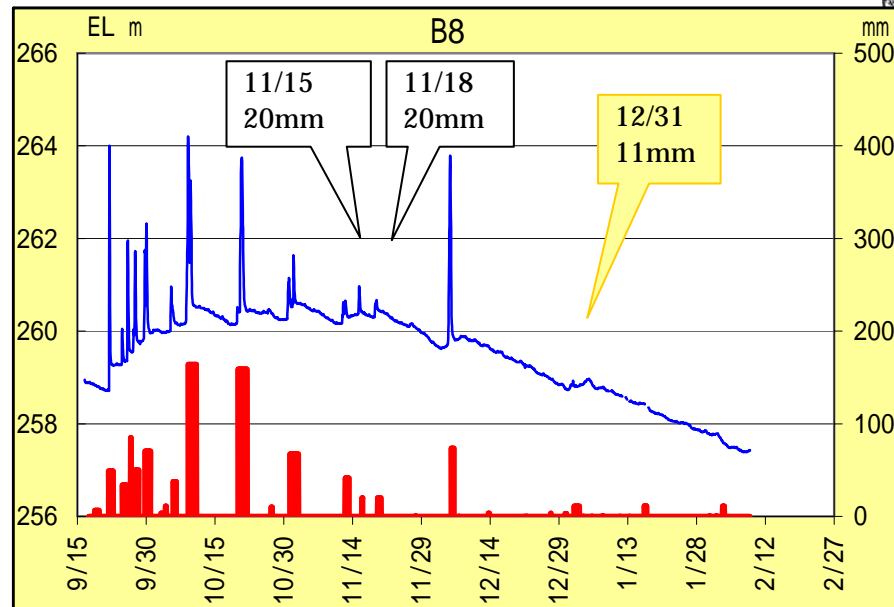
図 1.3.4 孔内水位変動状況

4) 孔内水位の観測では、覆土工の施工の進行に従い、降雨に伴う水位変動の減少が確認されている。

12/31の11mmの降雨に対して、それまでの20mm程度の降雨と比べて水位変動が減少した

12/4の73.5mmの降雨に対して、それまでの70mm前後の降雨と比べて水位変動が減少した

水位変動図に表記の降雨は一連降水量である

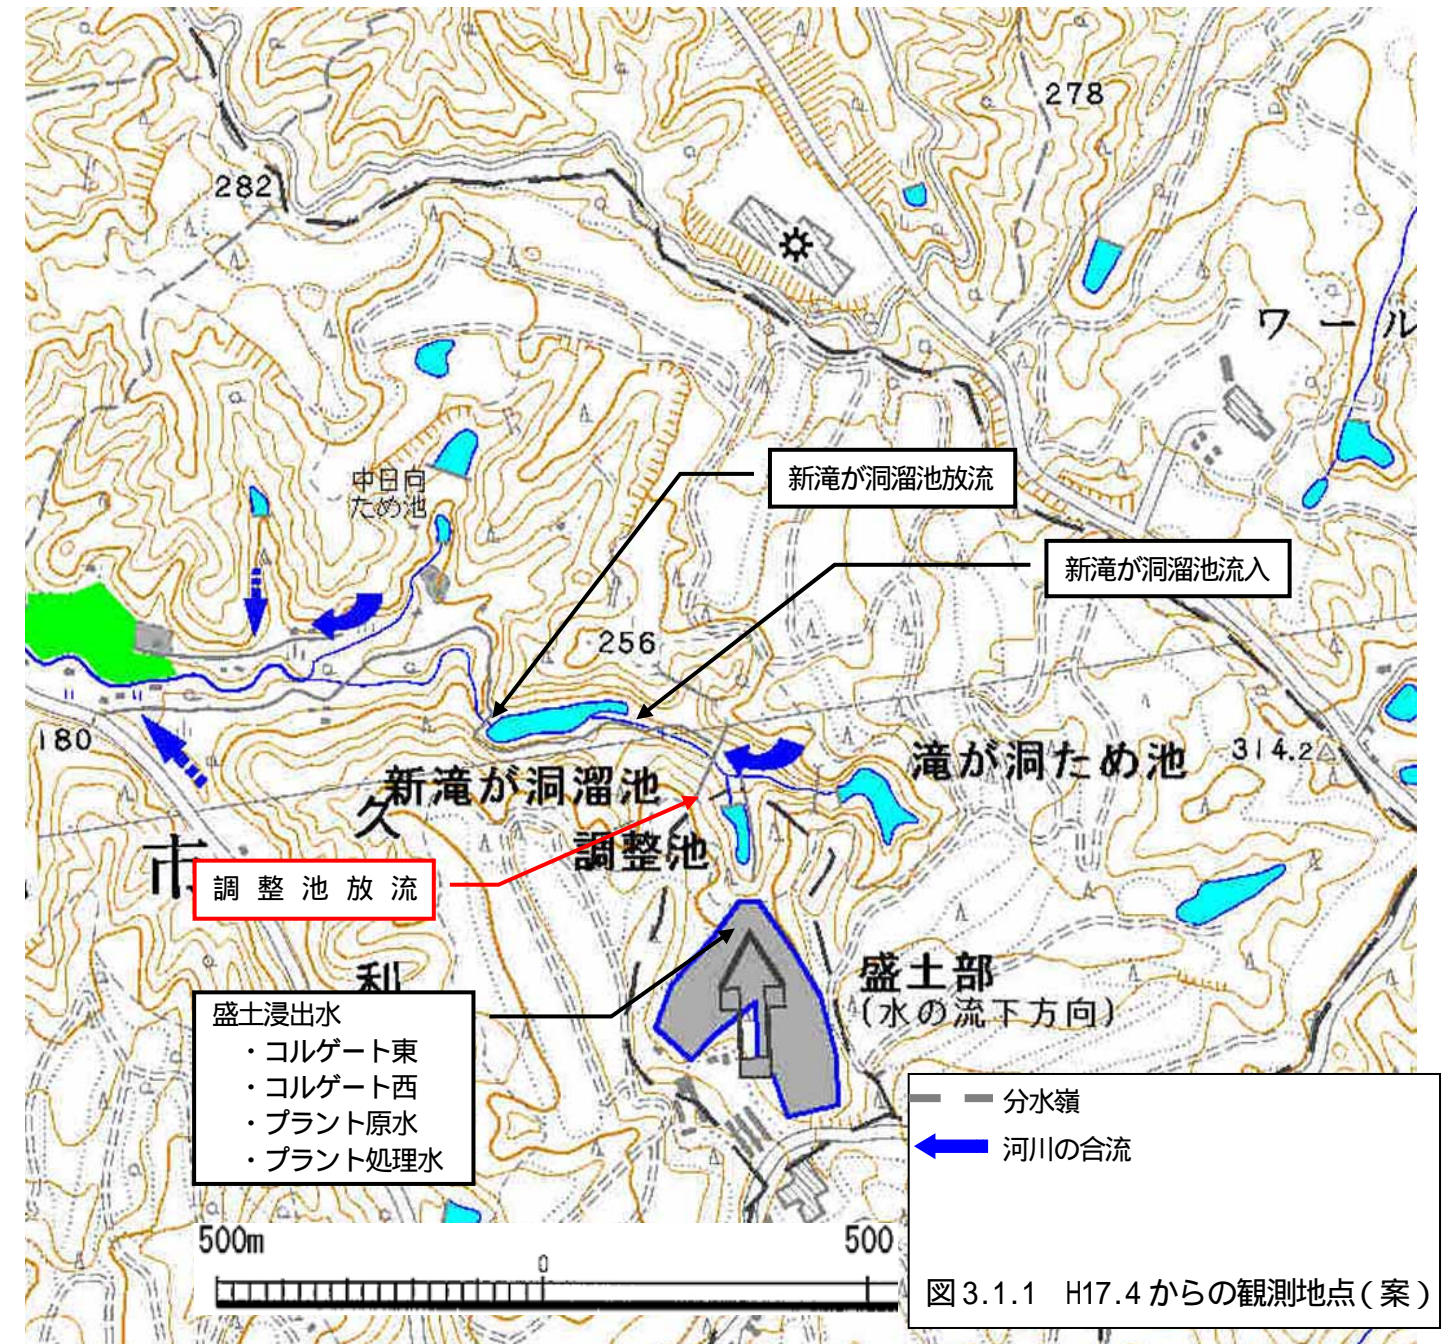
平成 17 年 4 月以降の観測地点の案を表 3.1.1 に示す。また、図 3.1.1 には観測地点の位置を整理した。
