新滝ヶ洞溜池の水質異常に係る対策協議会
第9回対策協議会

1.これまでの経緯

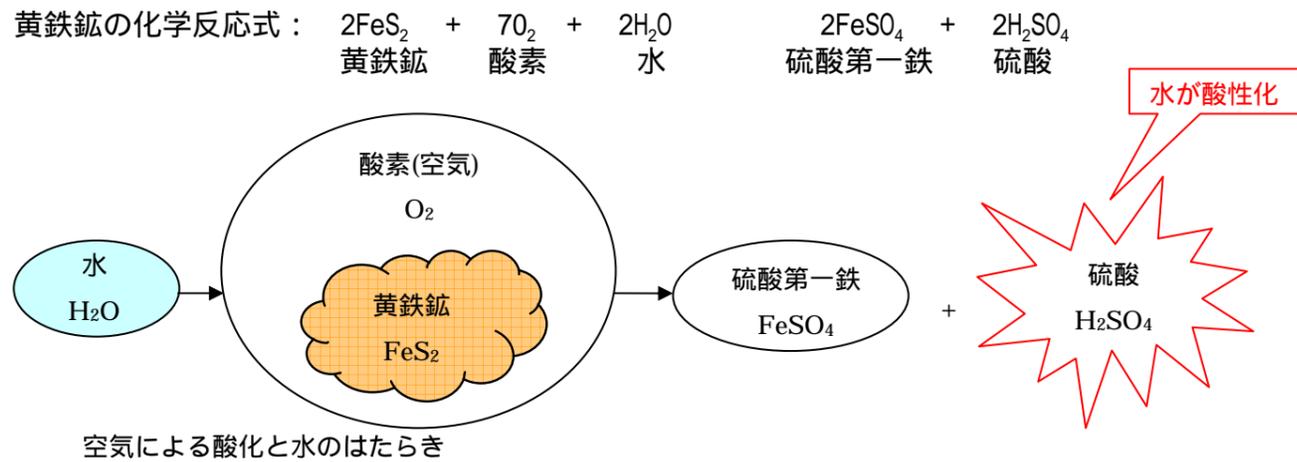
図 1-1 黄鉄鉱の化学反応

盛土からの酸性水は、盛土に使用した美濃帯泥岩中に含まれた黄鉄鉱が空気と水の両方の作用で酸化して、硫酸が生成されて発生したものです。

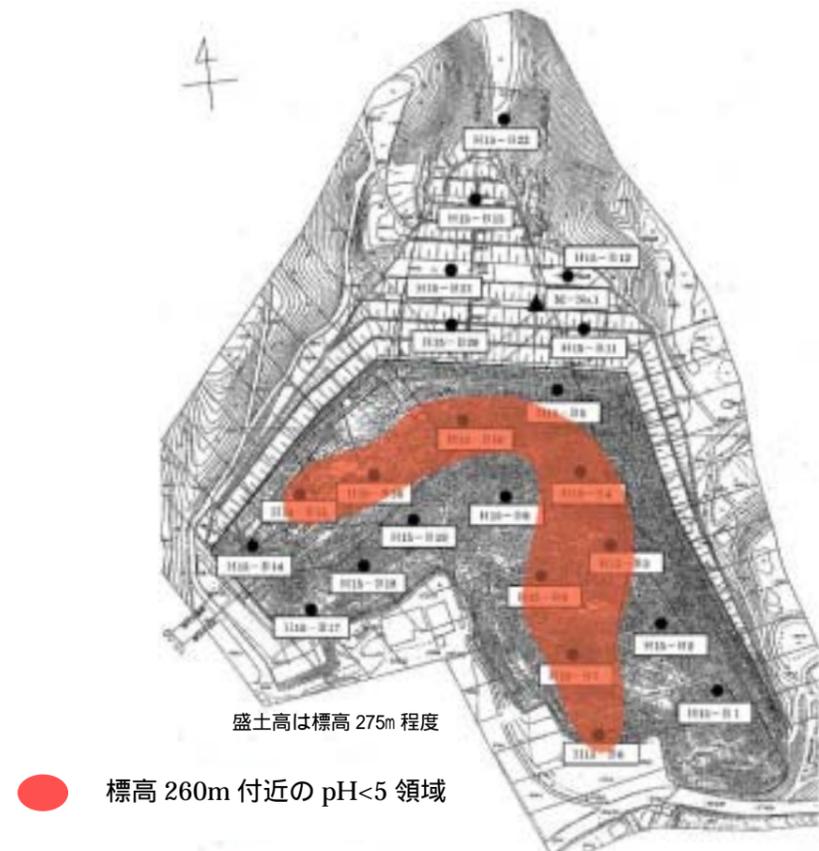
図 1-2 平成 15 年度地質調査結果での簡易 pH 試験結果で pH<5 の領域

地質調査の結果から、pH<5 の領域は、盛土天端部の下 5～15m に多いことが判明しています。

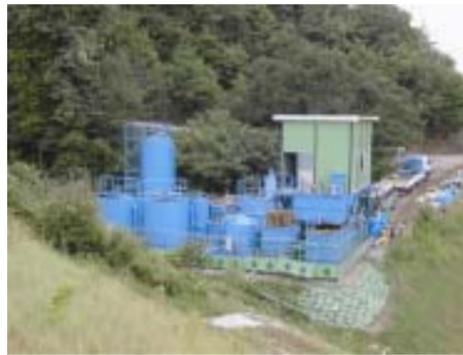
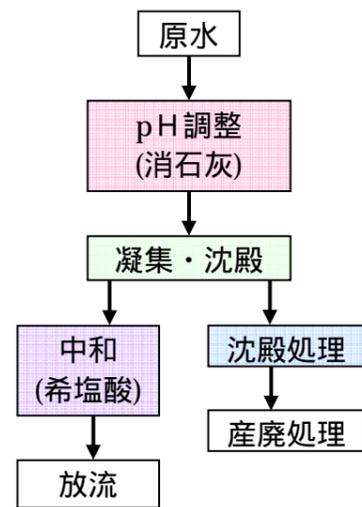
水質改善プラント(重金属対応)

重金属を除去

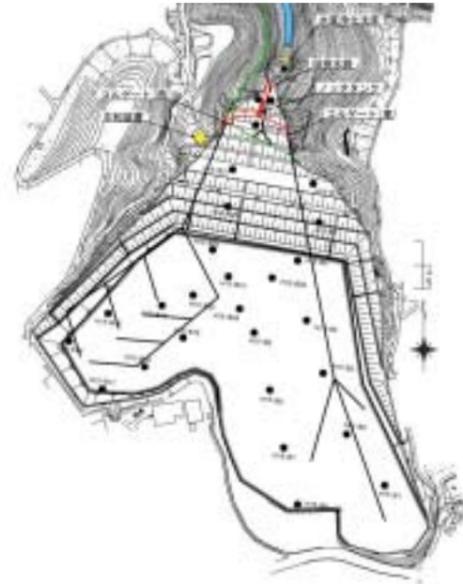
地質調査(黒点箇所)

ボーリング 28 箇所

酸性水の原因の調査と対策の基礎資料の収集

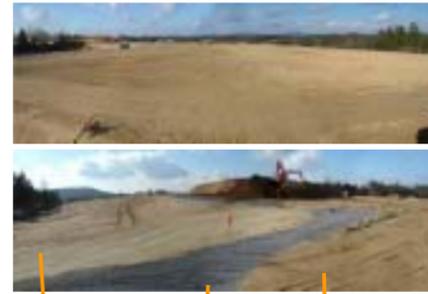
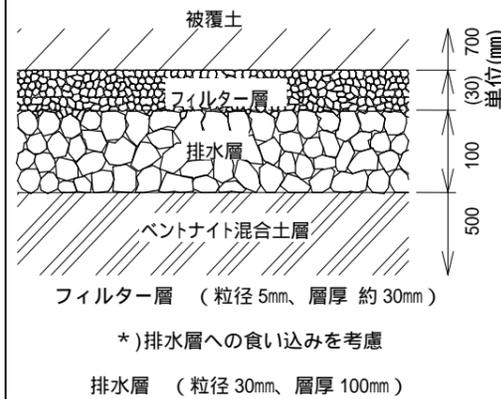
覆土工

盛土部への雨水の浸透を減少させ、浸出水量を減少させるとともに、酸性水及び重金属等の排出量を抑制

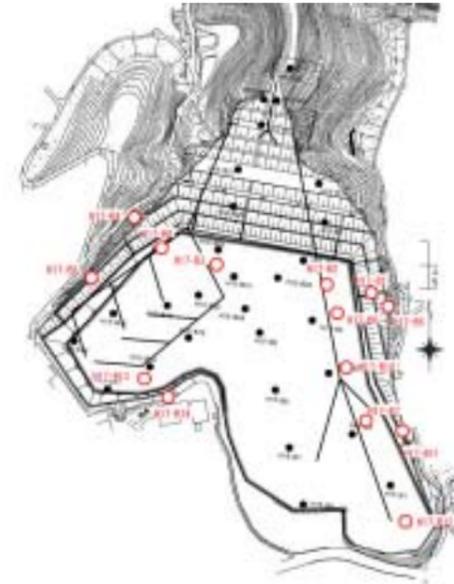
追加地質調査(赤丸箇所)

ボーリング 14 箇所

盛土内の地下水位を確認

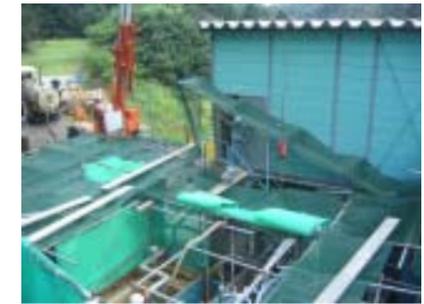
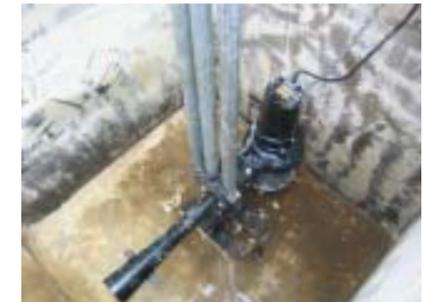
水質改善プラントリフレッシュ

主な補修箇所

- ・重金属反応槽
- ・原水移送ポンプ槽
- ・原水供給ポンプ槽
- ・シクナー
- ・処理水移送ポンプ槽
- ・放流槽
- ・消石灰貯留槽
- ・高分子打込ポンプ
- ・脱水機

プラント設備の総点検及び補修

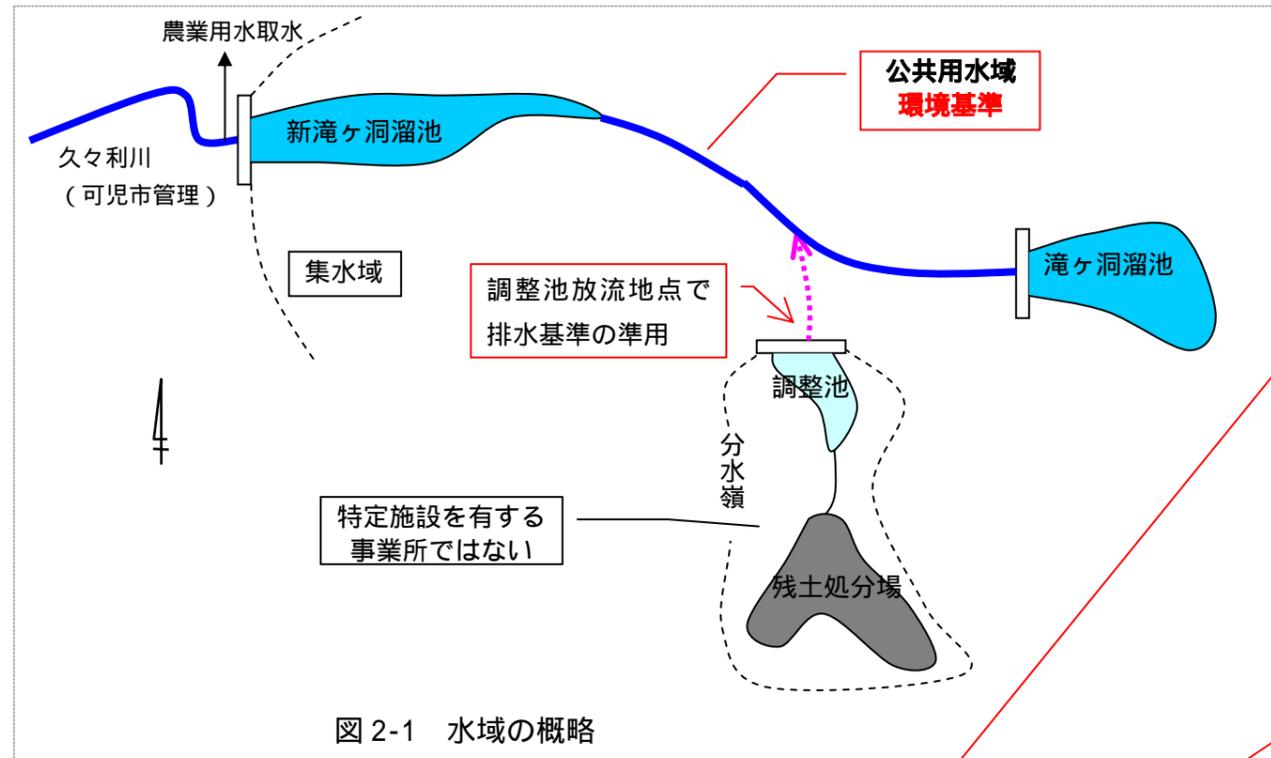
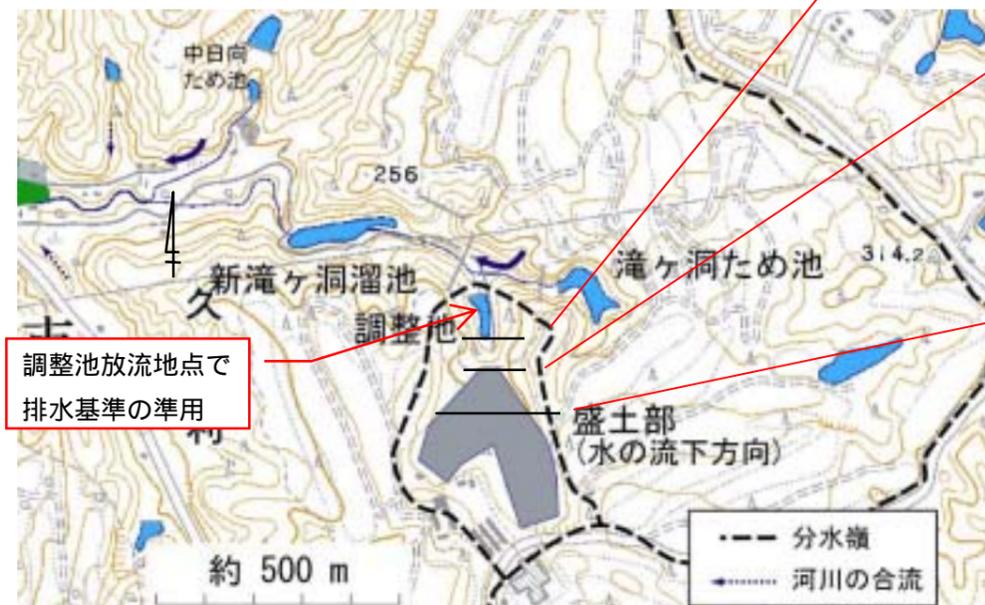
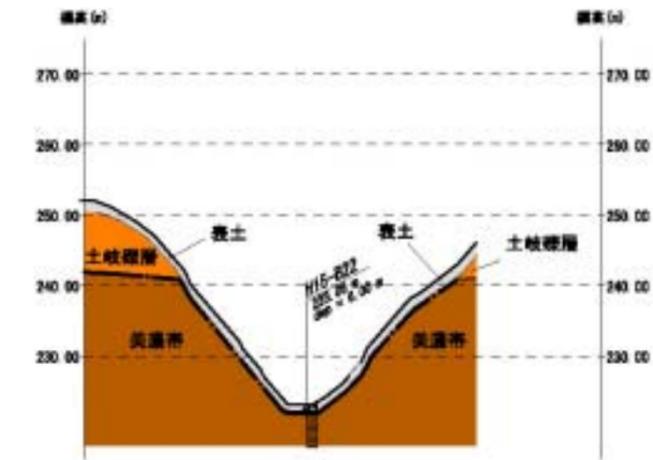
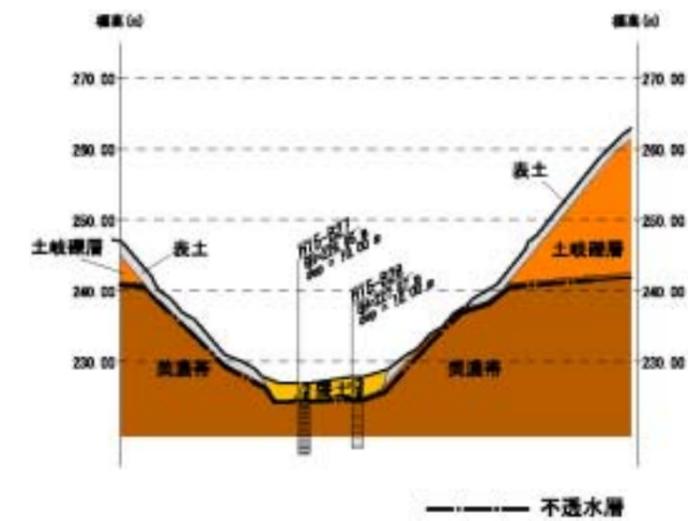
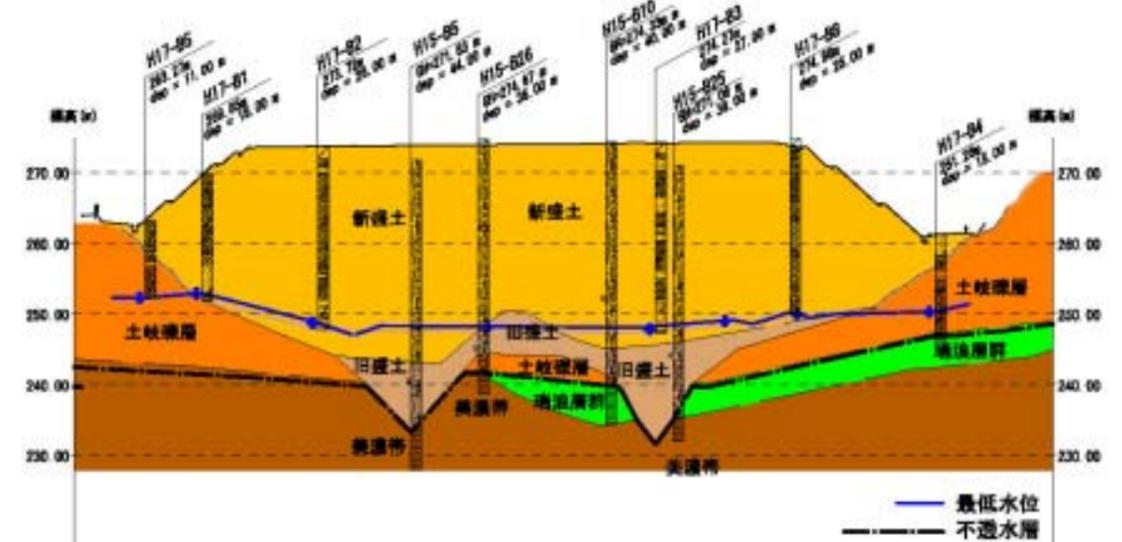
盛土エリアの地下構造は、基盤（地層の最下部）に透水性の低い美濃帯の泥岩が分布しており、調整池側が出口になっています。地下水位の観測結果から見ても、地下水の流れは南から北であり、浸透した雨水は、最終的には泥岩表面を伝ってすべて調整池に流出する構造となっています。

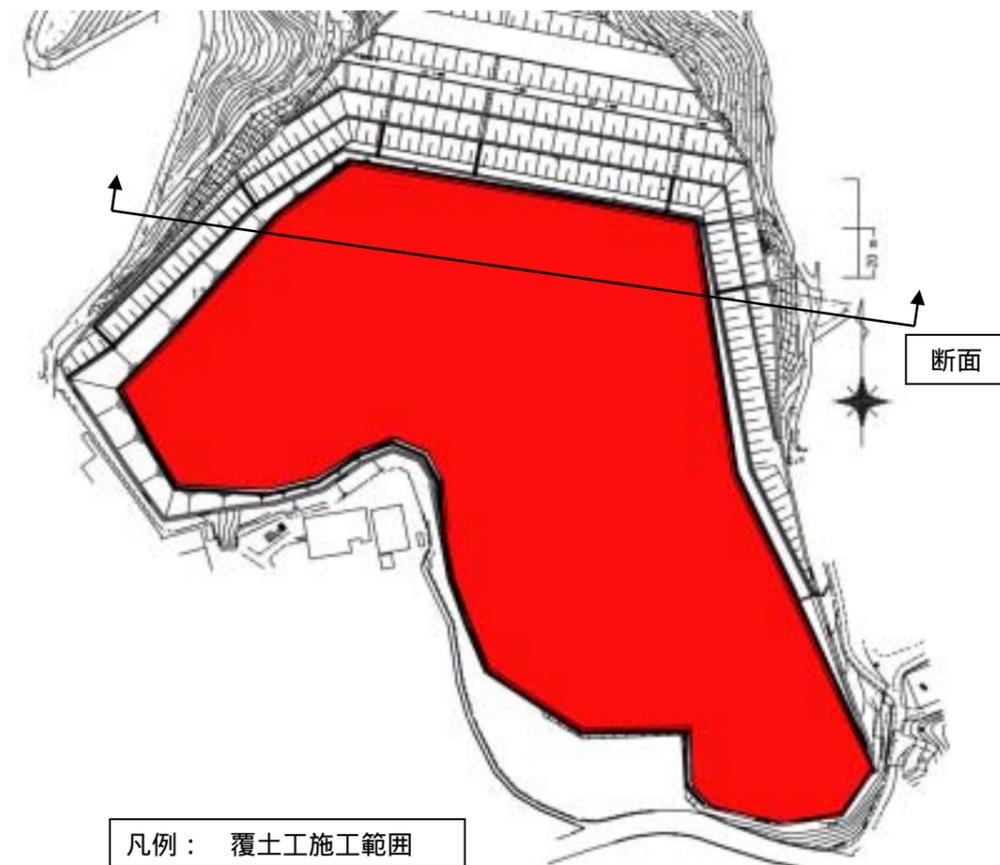
図 4-1 覆土工の施工範囲

平成16年度に、盛土天端部をベントナイト混合土で覆土することで、雨水の浸透を抑制し、酸性水の発生量を抑える対策を実施しました。

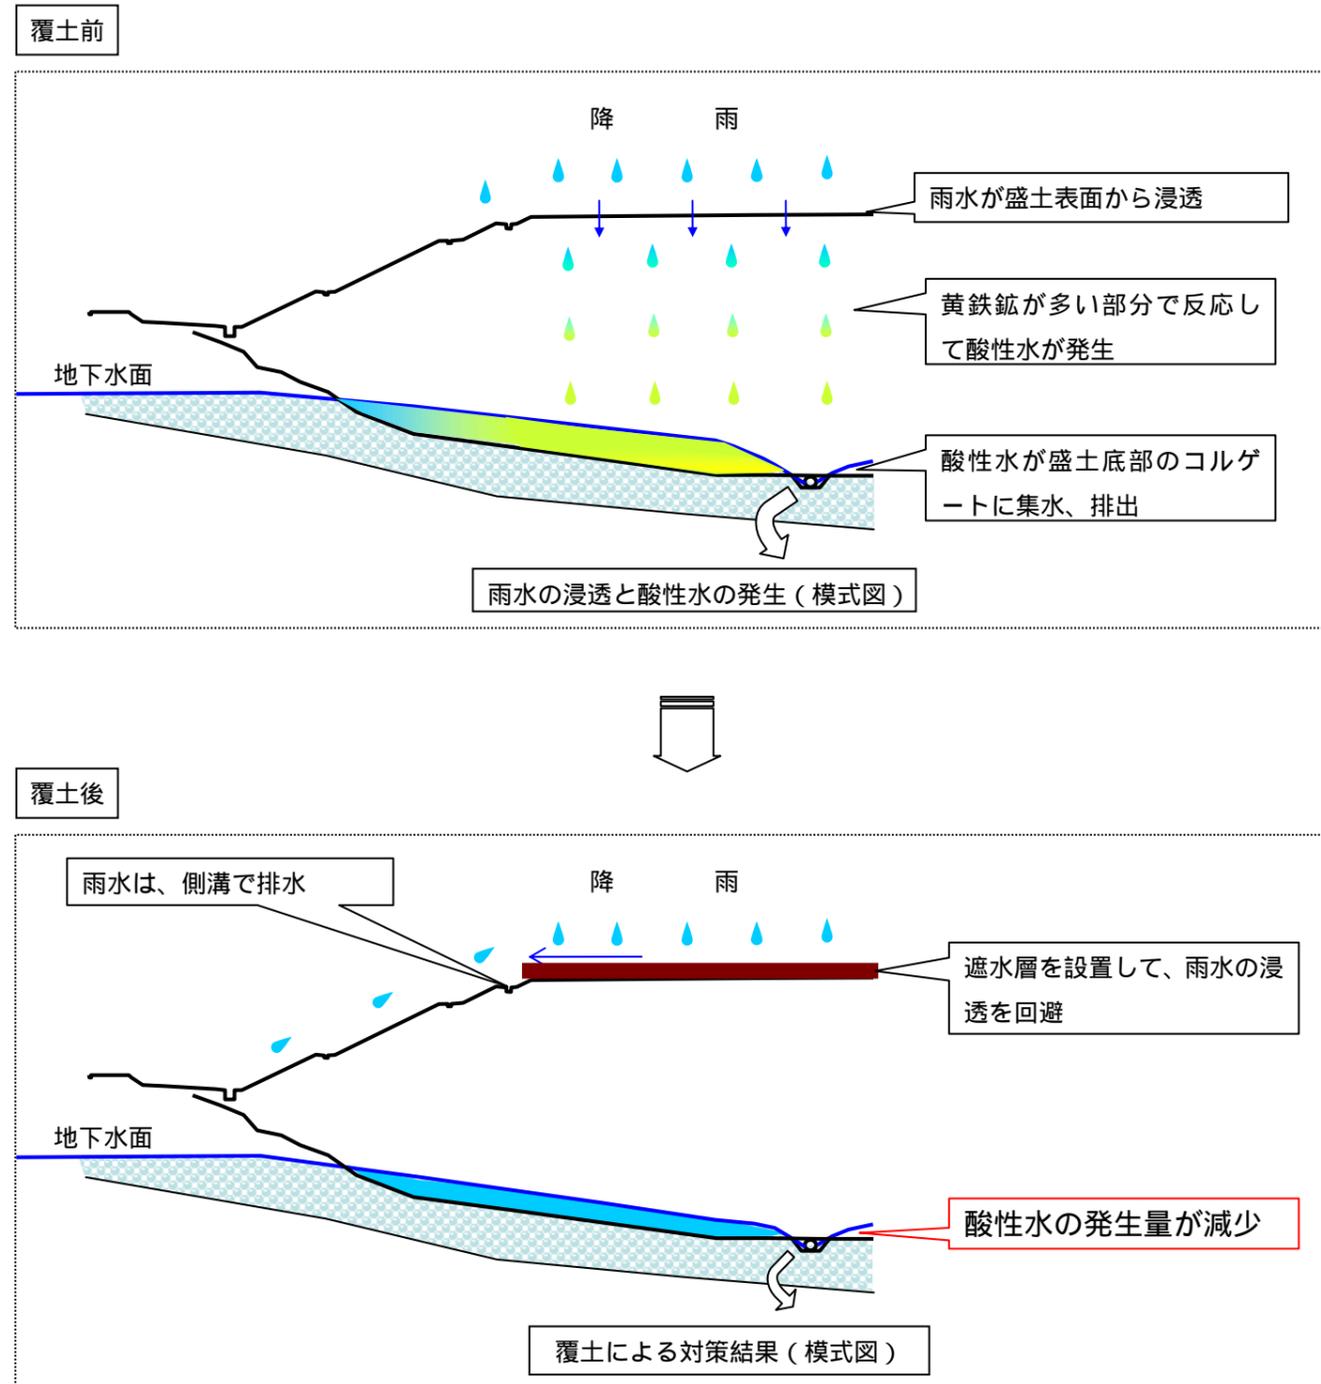
図 4-2 覆土工の効果 (模式図)

以下に、覆土工の効果を模式図で示します。

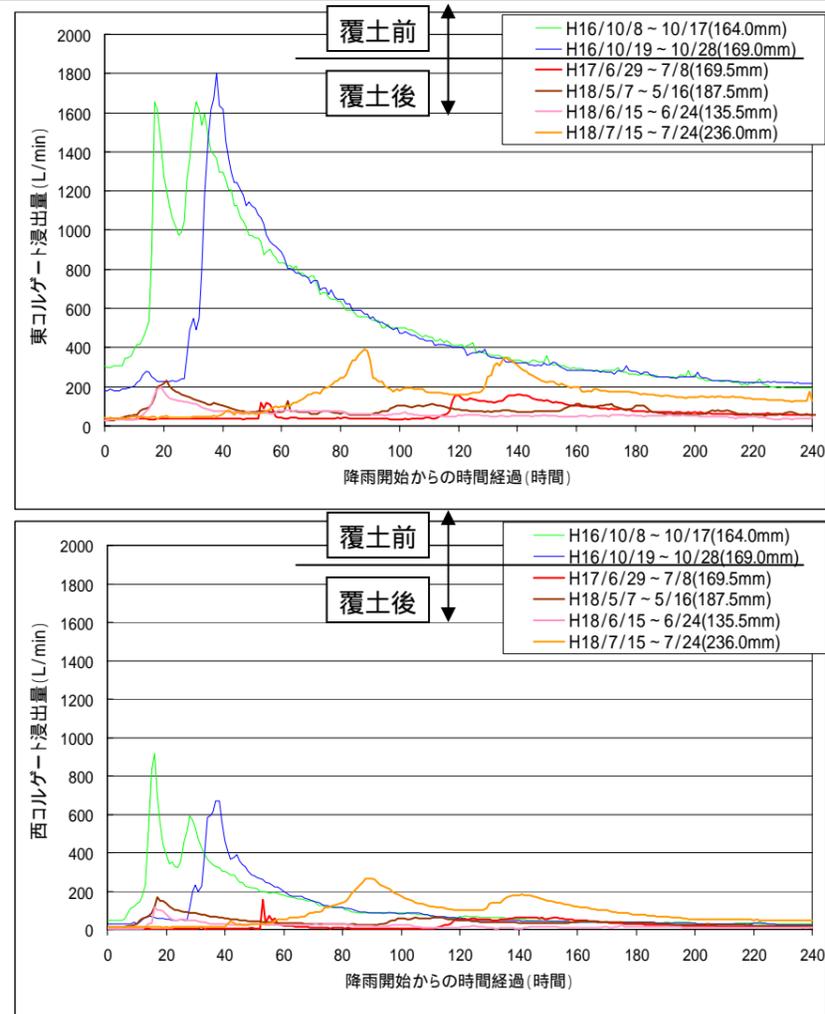
図 4-3 一連降雨での浸出水量
一連降水量が 100mm 以上を整理したものです。

コルゲート東西での浸出量について、覆土工施工前後での同程度の降雨時を比較した場合、施工後には、コルゲートからの浸出量のピークは小さくなり、全体の浸出量も減少しています。覆土工の施工により、降雨による浸出量への影響が少なくなっています。

覆土工施工後、現在までの同程度の降雨において、最大浸出量はコルゲート東で約 1/7、コルゲート西で約 1/5 に減少しています。降雨後 10 日間の総浸出量は、コルゲート東で約 1/6、コルゲート西で約 1/3 と確実に、降雨時の浸出量が減少しています。

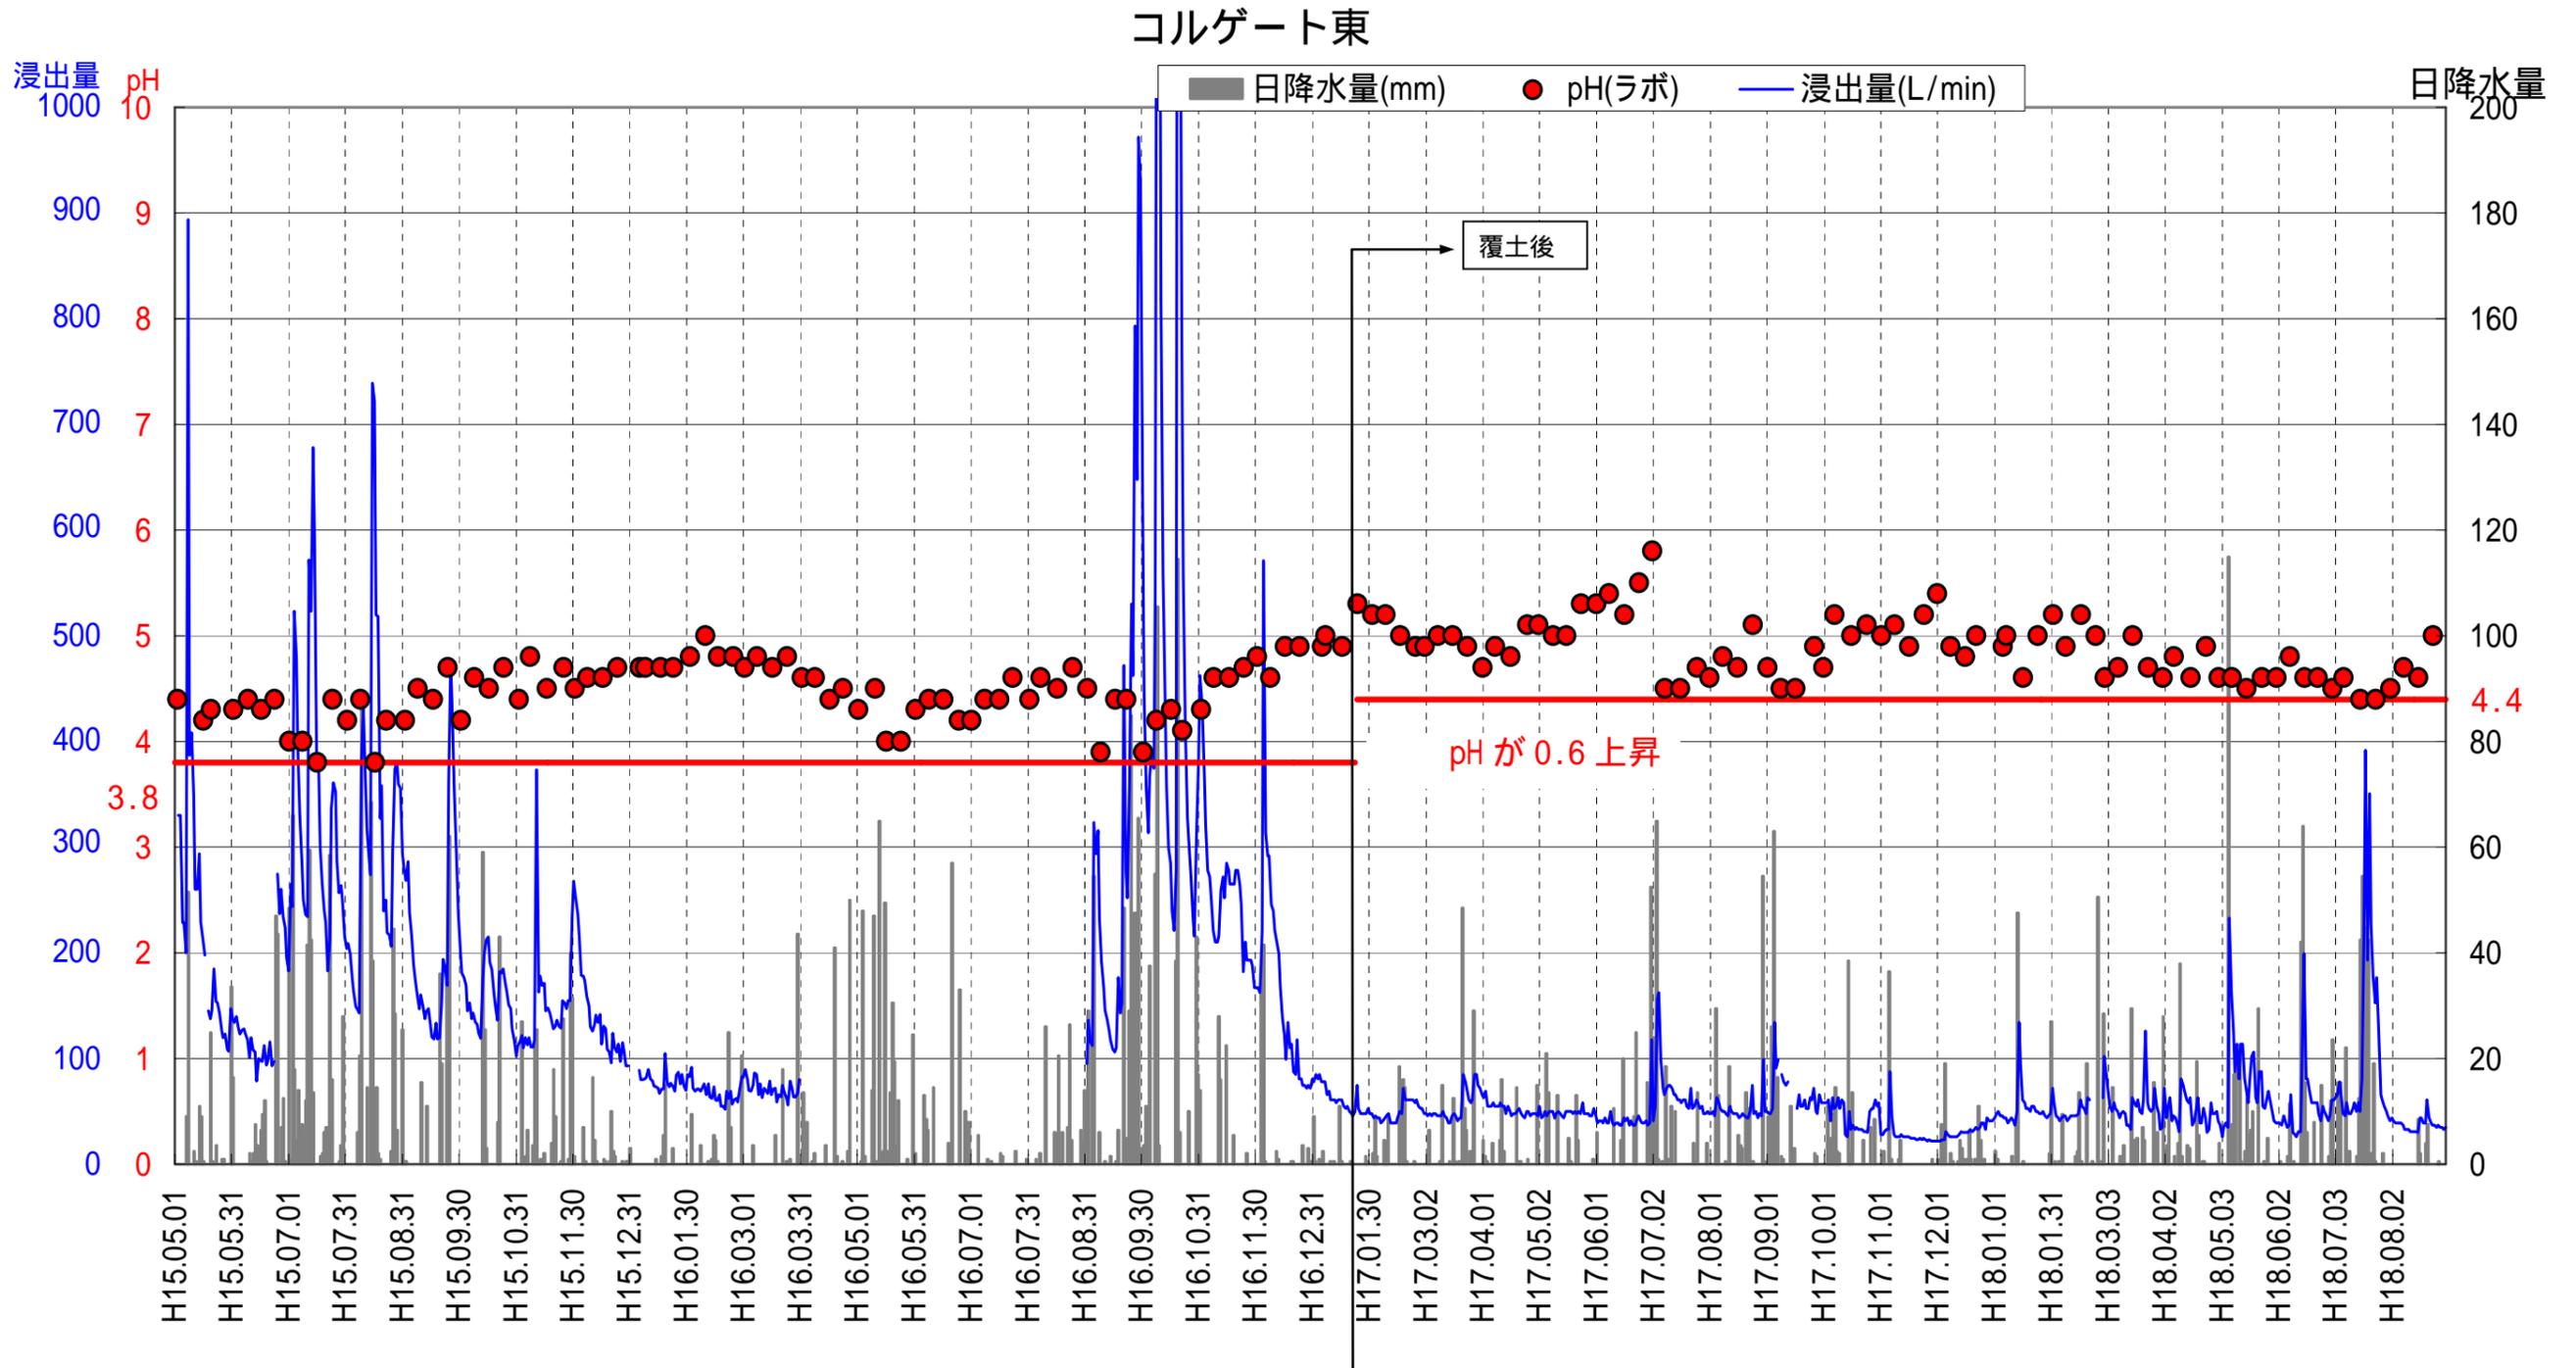
図 4-5(1) 浸出水の浸出量、pH 及び降水量の経時変化 (コルゲート東)

コルゲート東では、覆土工施工後、最低 pH が約 3.8 から約 4.4 と 0.6 程度上昇しました。
 コルゲート西では、最低 pH が 4.5 程度と同程度となっています。
 今後も推移を見守りながら素因や誘因についての検討を続けます。
 コルゲート東の状況から、覆土工の施工により、盛土部天端部からの雨水の浸入がなくなったと想定できることから、黄鉄鉱と水が反応する範囲が減少したと言えます。

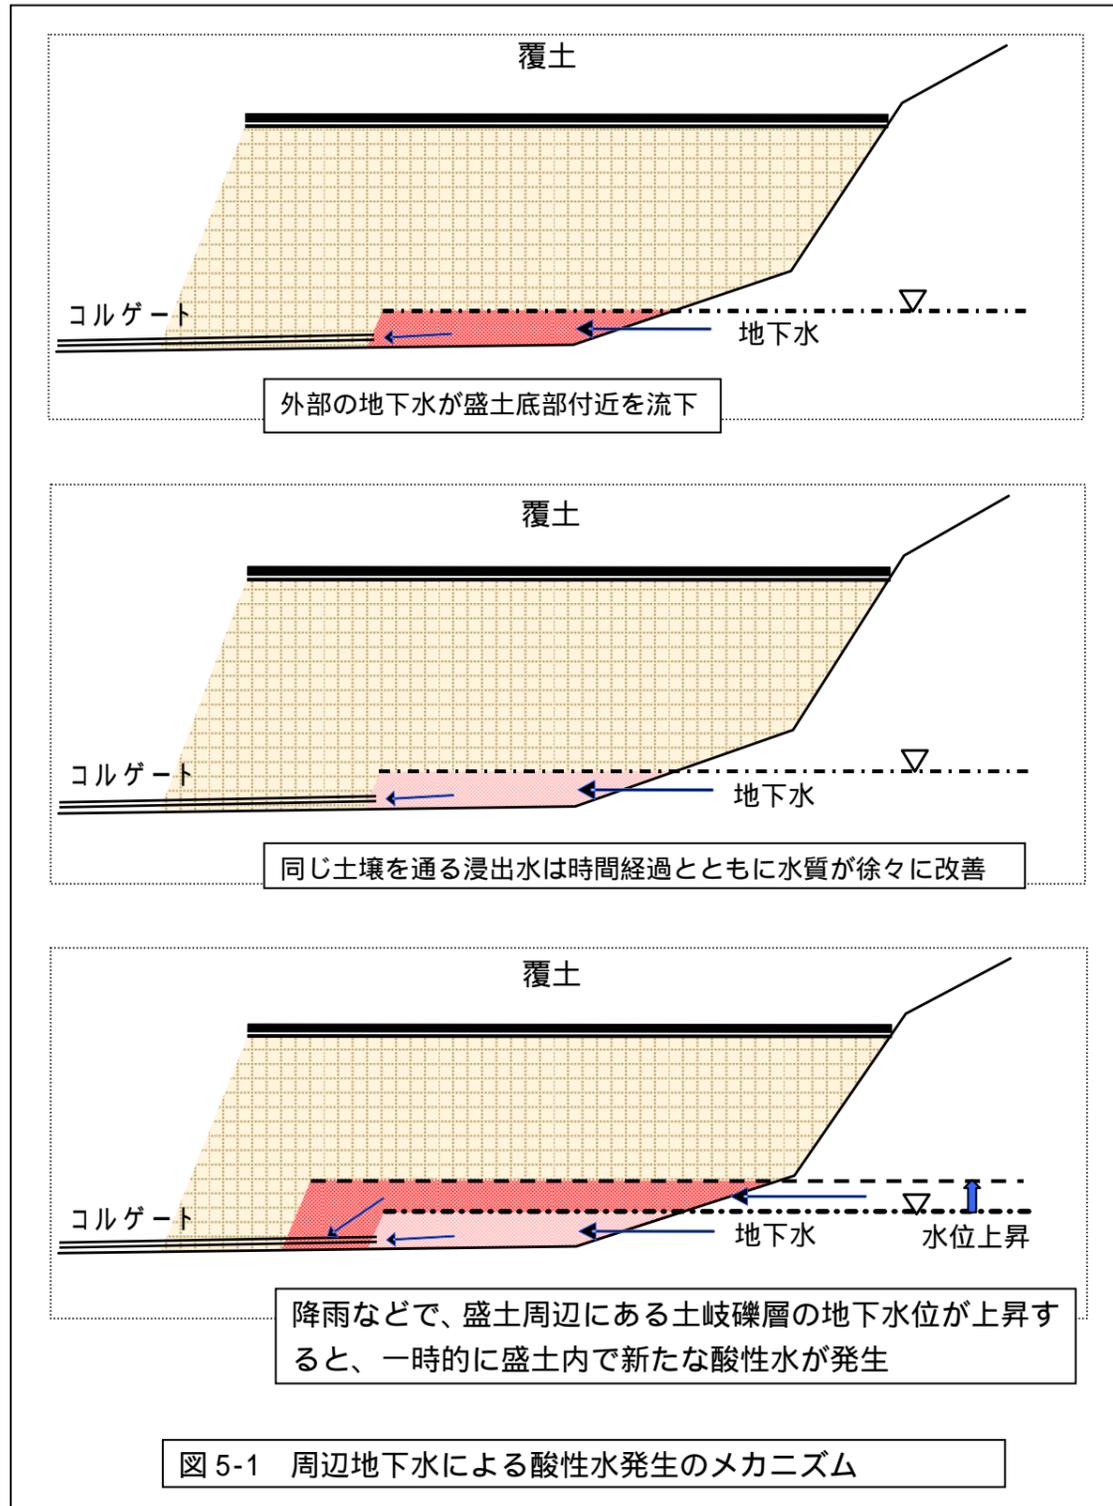
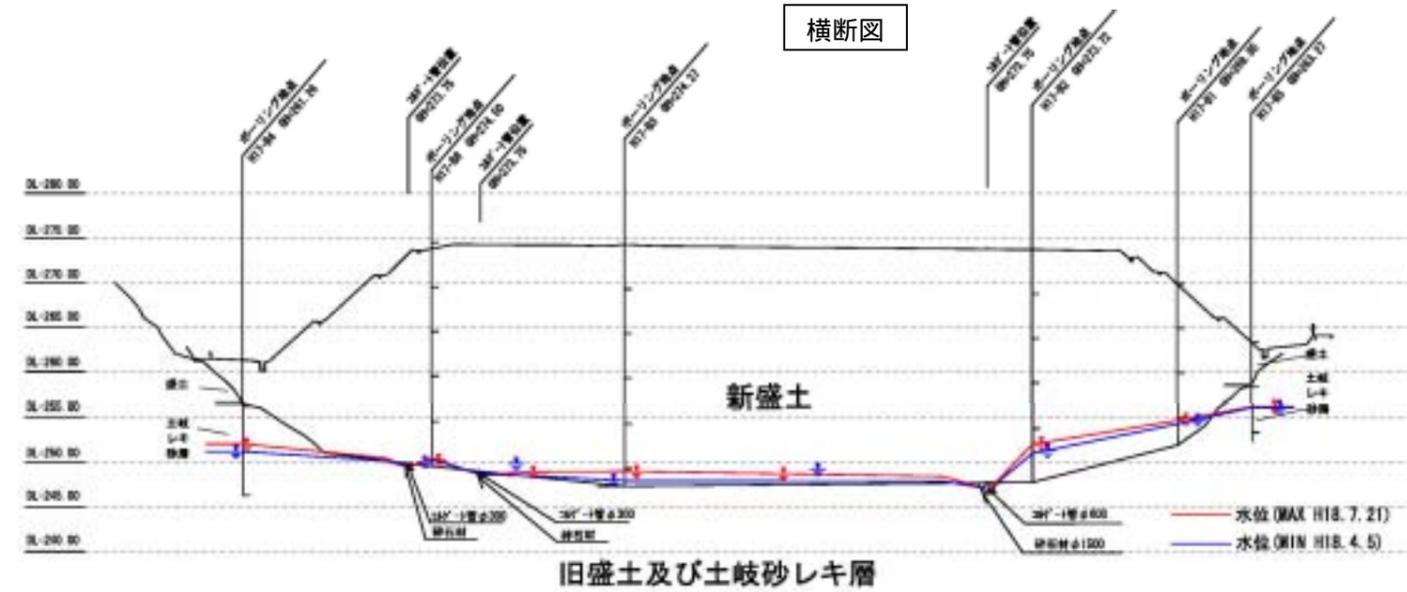
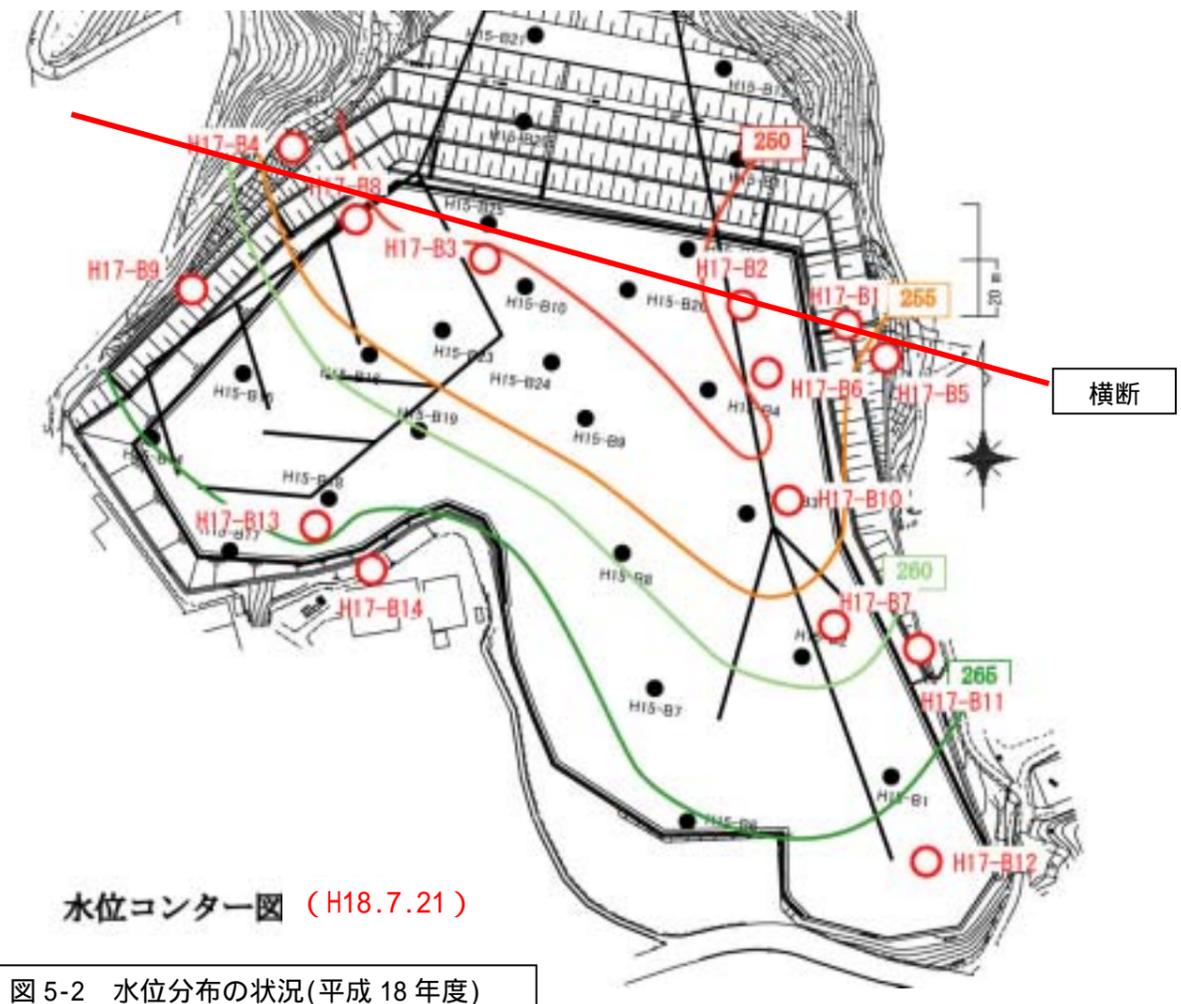
覆土工は、雨水の遮断に効果を上げていますが、まだ酸性の浸出水がでています。地下水の浸入が、盛土からの浸出水の原因になっていると考えられます。

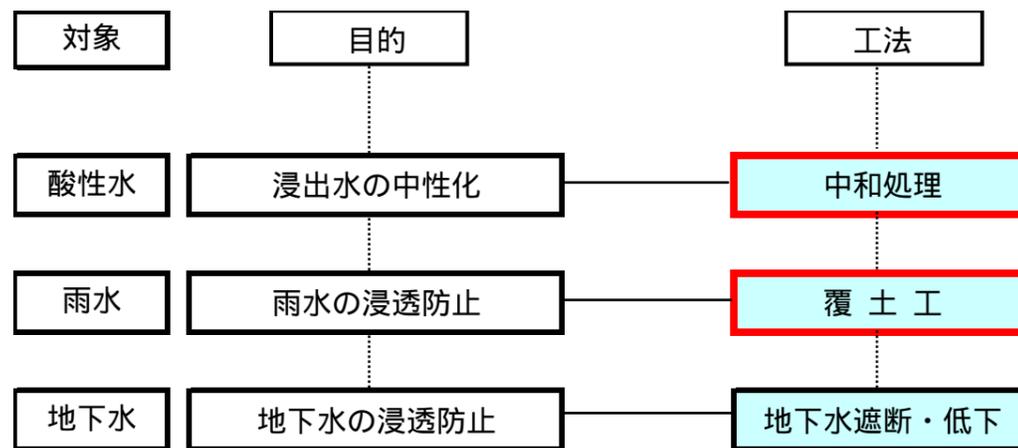
図 5-3 対策方法の抽出

現在の問題点を踏まえて、今後は地下水の浸透防止について検討していきます。
