新滝ヶ洞溜池の水質異常に係る対策協議会  
第 13 回対策協議会

資 料

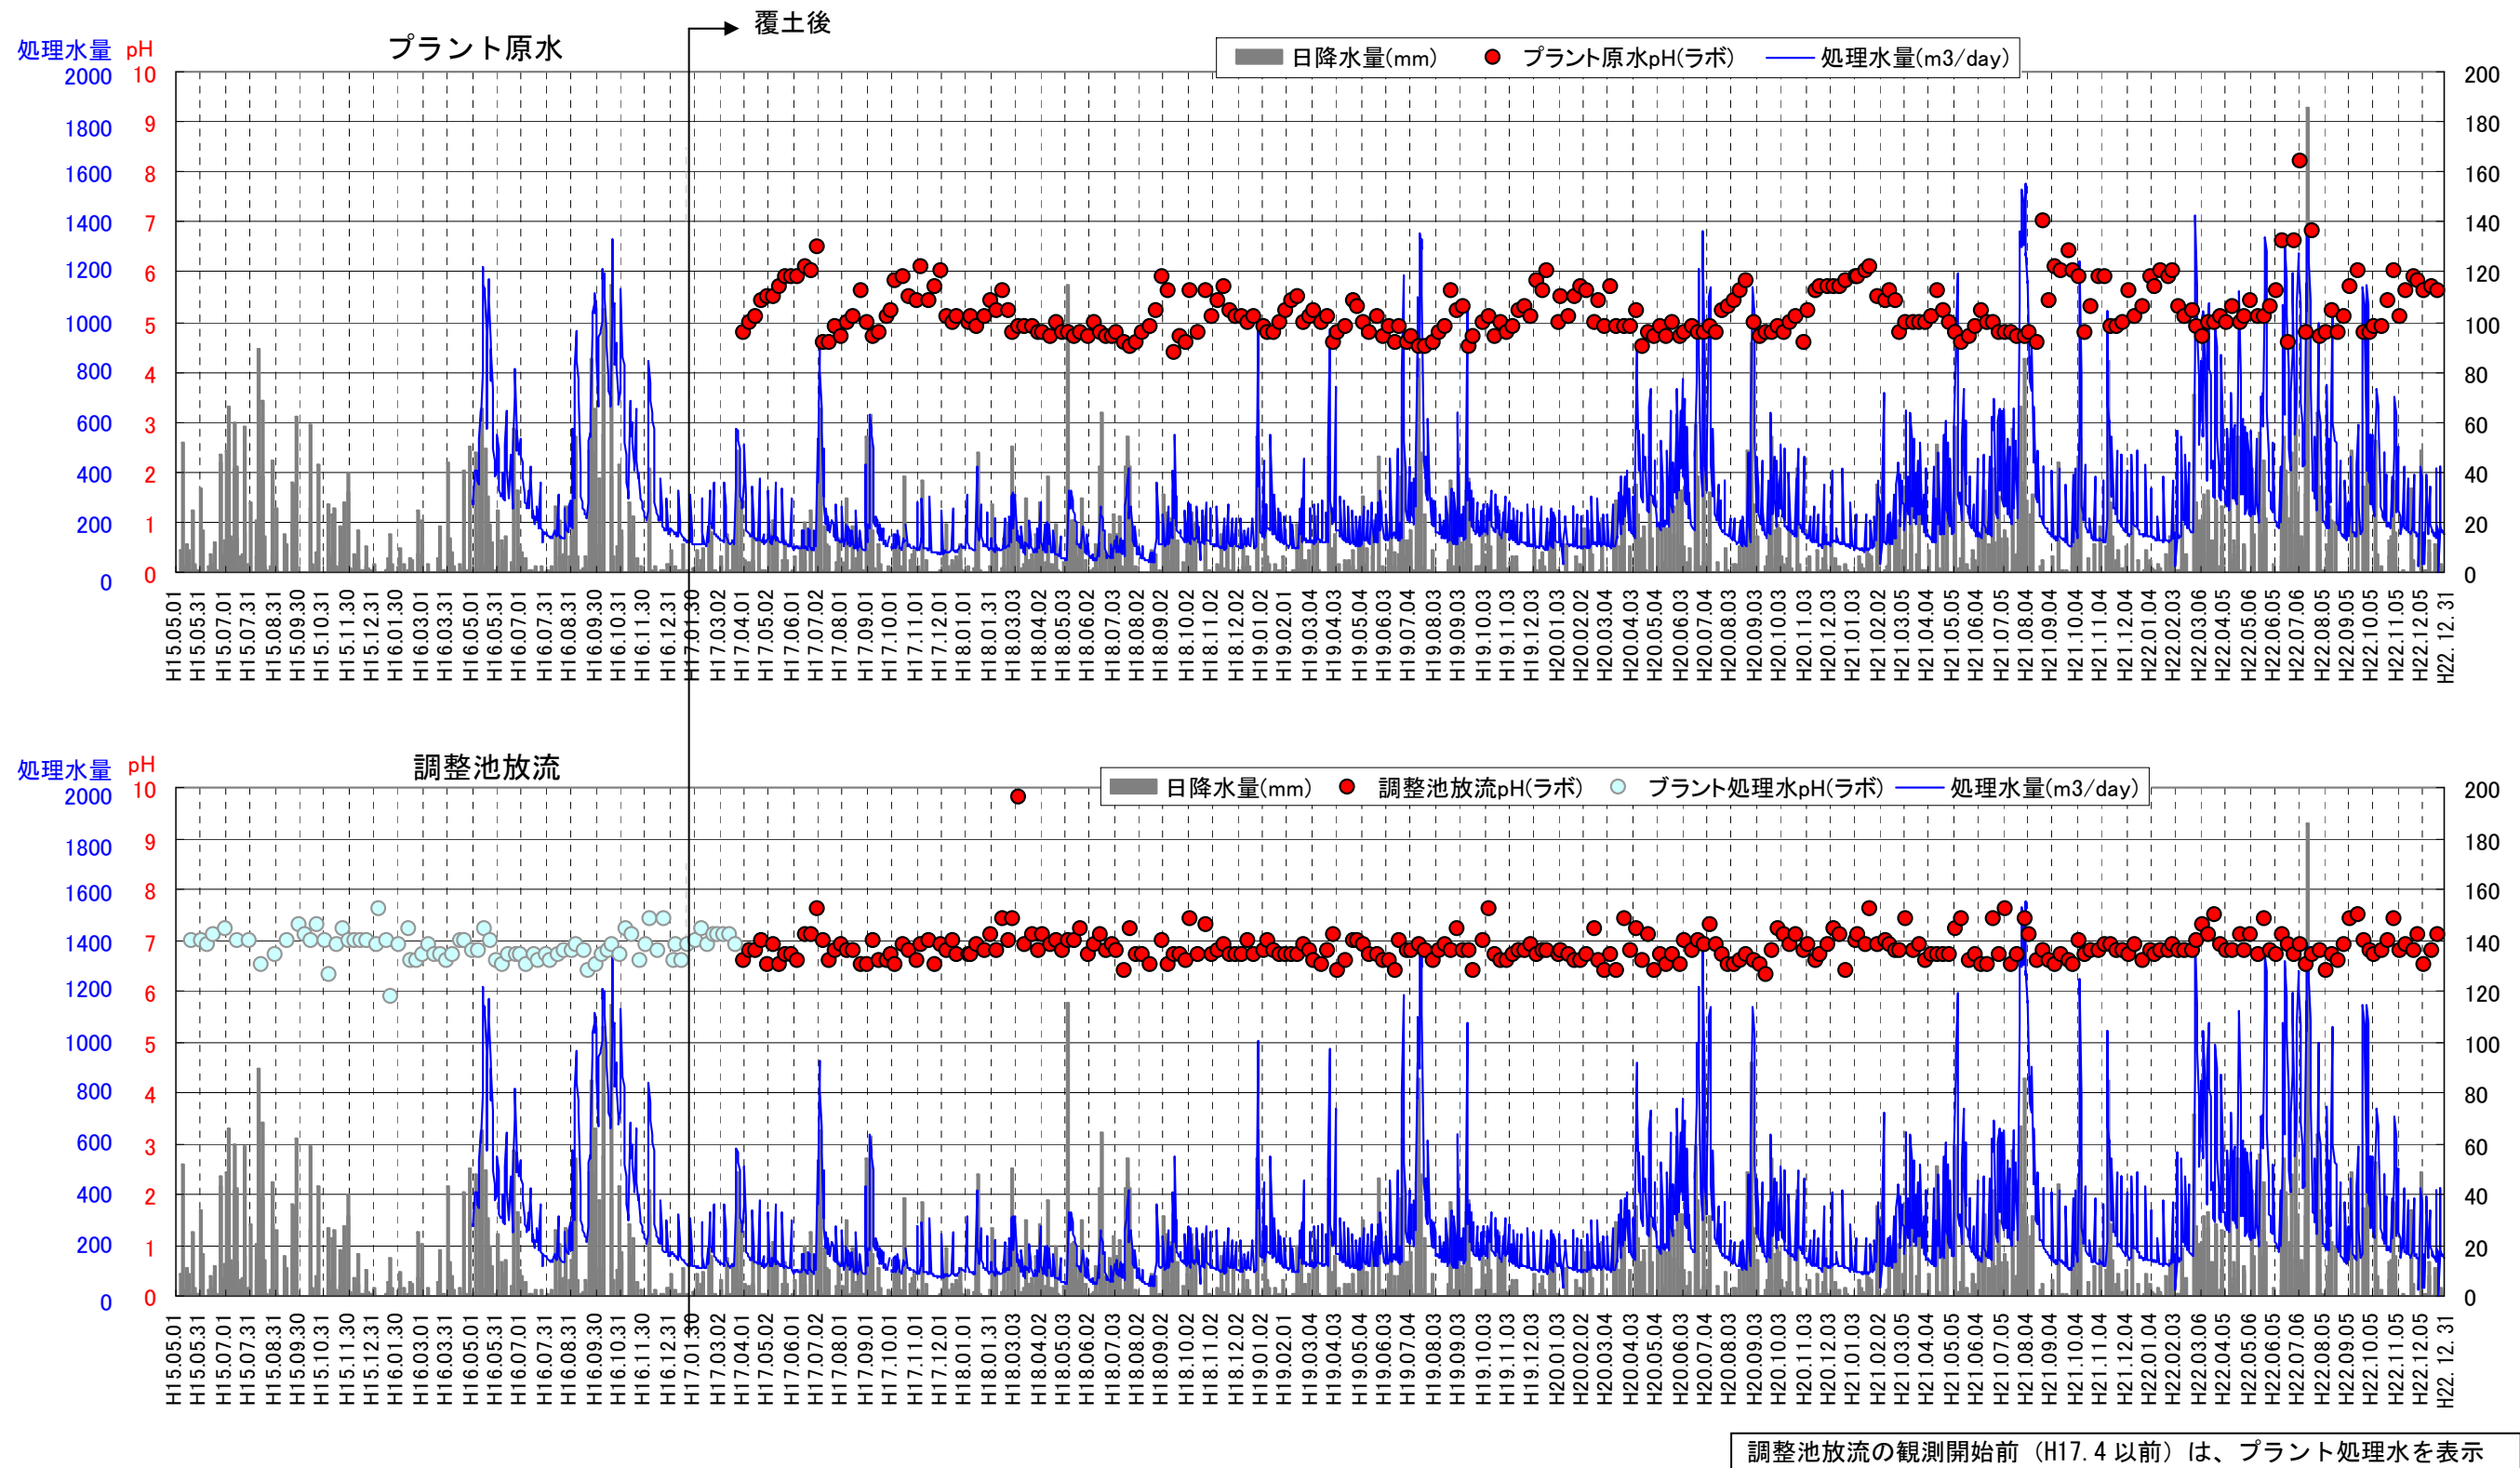
図 1.4 pH の変化 (2)

プラント原水は、覆土後経時的に高いpHが増えている傾向が見られます。  
調整池放流水（プラント処理後）は、pH7 前後で推移しています。

調整池放流の観測開始前 (H17.4 以前) は、プラント処理水を表示

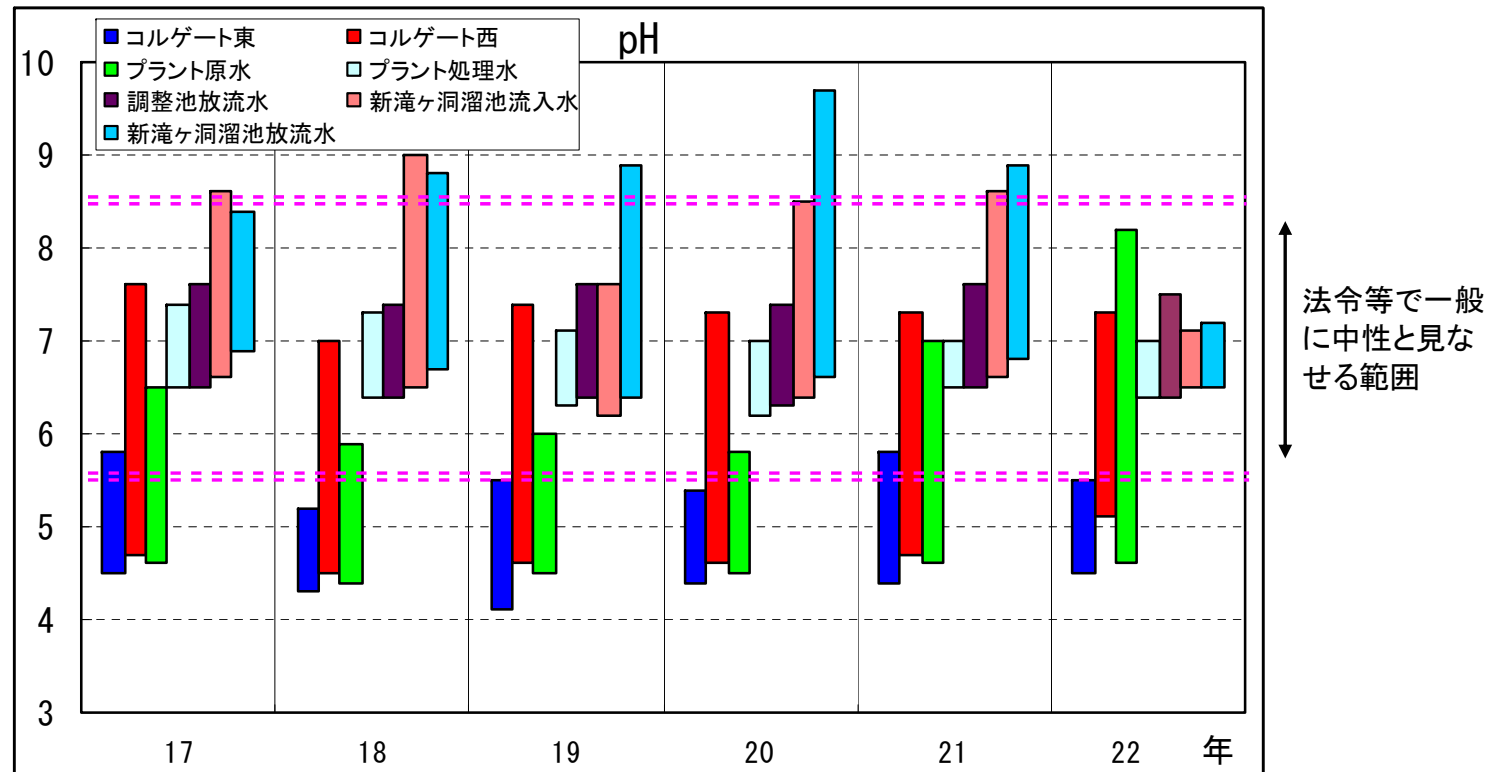
図 1.7 水質の変化(pH)

覆土後の盛土からの浸出水（コルゲート東、コルゲート西、プラント原水）は酸性となる場合が見られます。

平成 22 年のプラント処理水、調整池放流水、新滝ヶ洞溜池流入水、新滝ヶ洞溜池放流水は中性と見なせる範囲に入っています。

各年の pH の変動幅（最小値と最大値）を示しています。

※1 プラントの故障のため H18. 3. 8 にプラント処理水 pH9. 9、調整池放流水 pH9. 8 となりましたが、その場合もこれより下流の新滝ヶ洞溜池流入・放流水は pH7. 0 以下でした。この異常値は最大値から除いてあります。

※2 平成 17～21 年の新滝ヶ洞溜池流入水、放流水では春～夏期に pH が 8 を越す高い値を観測する場合があります。これは藻類による炭酸同化作用（光合成）の影響が考えられます。

H18. 6. 1	新滝ヶ洞溜池放流水	pH8. 8
H18. 6. 8	新滝ヶ洞溜池流入水	pH9. 0
H19. 8. 1	新滝ヶ洞溜池放流水	pH8. 9
H20. 6. 16	新滝ヶ洞溜池放流水	pH9. 7
H21. 6. 16	新滝ヶ洞溜池放流水	pH8. 9

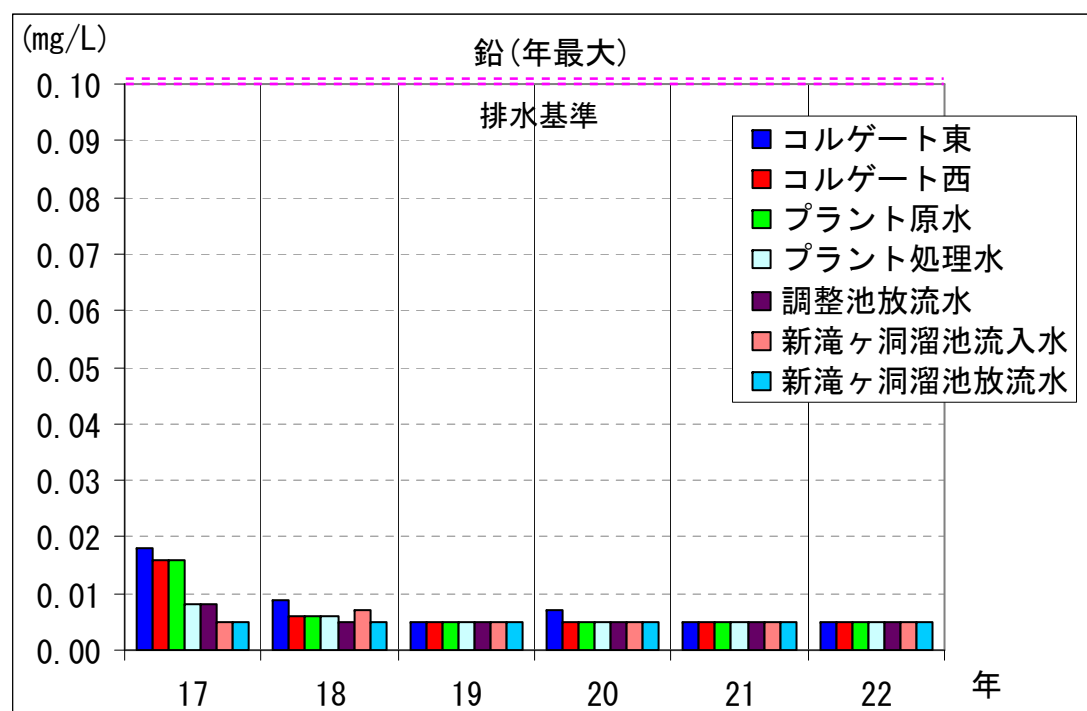
図 1.10 水質の変化(年最大値)(鉛、ひ素)

※ひ素は H17. 7. 1 に 0.021mg/L を 1 回検出しましたが、これを除き全て定量下限値未満でした。

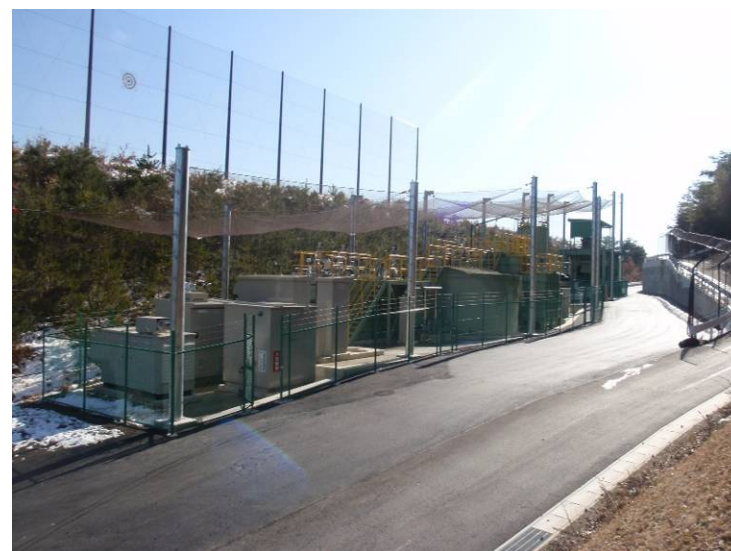
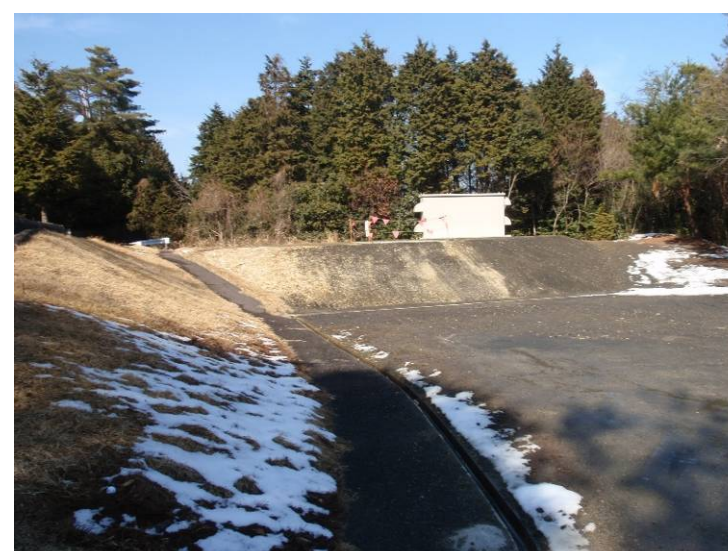
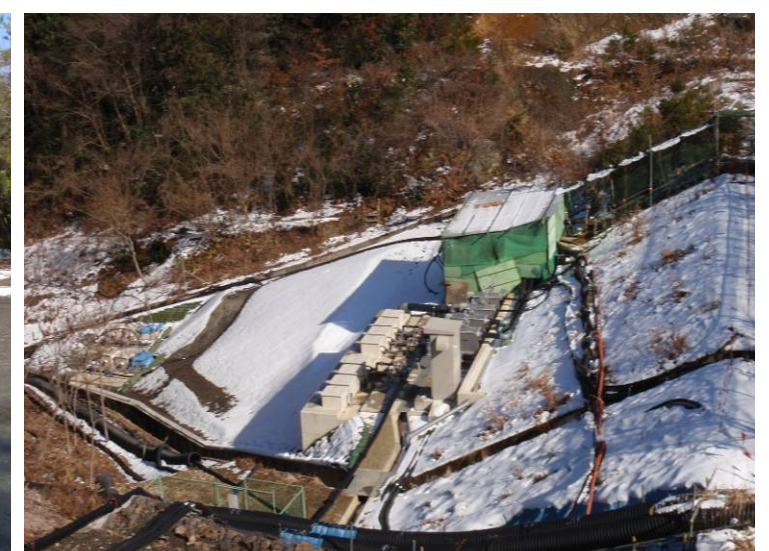
図 2.1 現地状況写真(平成23年2月16日撮影)

新プラント

原水調整槽

中継槽・受槽
