いしうら みやとうげ
国道41号石浦バイパス（宮峠トンネル）の整備効果
～冬期の安全性の向上～

いしうら みやとうげ
石浦バイパス（宮峠トンネル）が、令和2年12月12日（土）に開通し、12月～3月の積雪時期を越え、冬期の安全性が向上しました。

区間概要と開通後の交通量

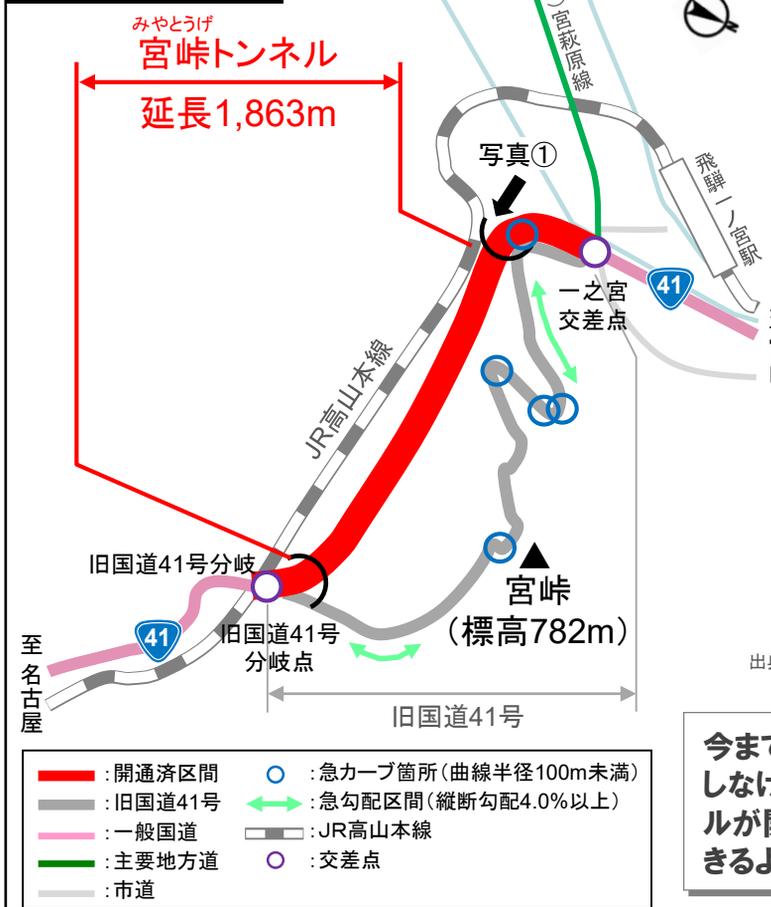
宮峠トンネル拡大図

- 国道41号石浦バイパスは、高規格道路「高山下呂連絡道路」の一部を構成し、交通安全の確保、救急医療活動の支援、地域生活の支援等を主な目的とした国道41号のバイパス道路です。
- 令和2年12月12日、宮峠トンネル区間(延長3.6km)と現道活用区間(延長1.1km)を合わせた延長4.7km区間が開通し、旧国道41号交通量の約9割が、バイパス側(宮峠トンネル側)に転換しました。

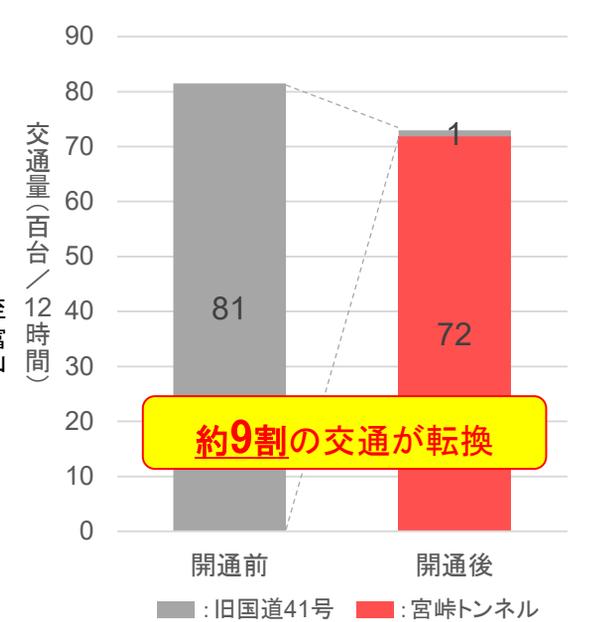
● 開通前後の交通量

出典: 交通量調査結果(開通前: 令和2年11月17日、開通後: 令和2年12月22日)

■旧国道41号交通量の約9割がバイパス側に転換

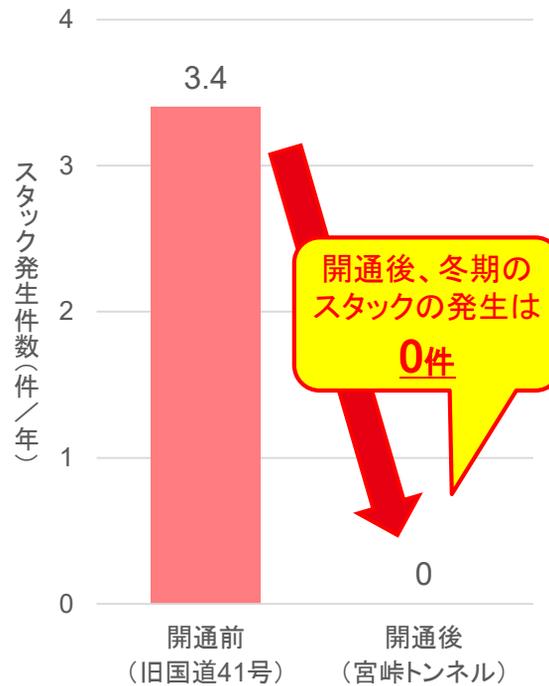
●スタック発生状況

■石浦バイパス(宮峠トンネル)に並行する旧国道41号では、急勾配区間があったため、冬期においてスタックする車両が発生していました。

■石浦バイパス(宮峠トンネル)の開通により、冬期(12月~3月)では、スタック車両は発生しませんでした。

出典: 高山国道事務所資料(開通前:H27~R1、開通後:R2.12~R3.3)

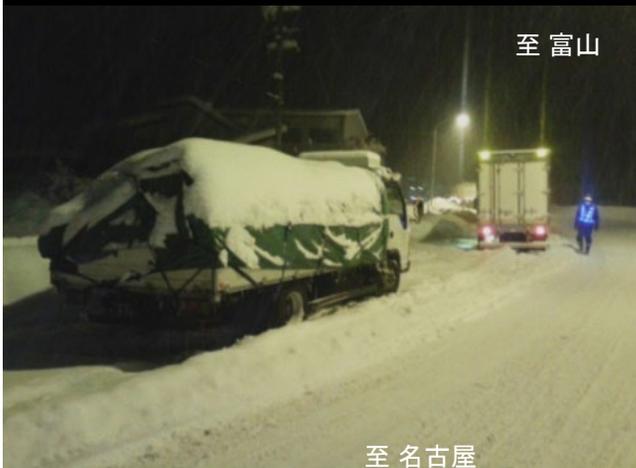
写真①: 旧国道41号
【大型車によるスタック発生状況】

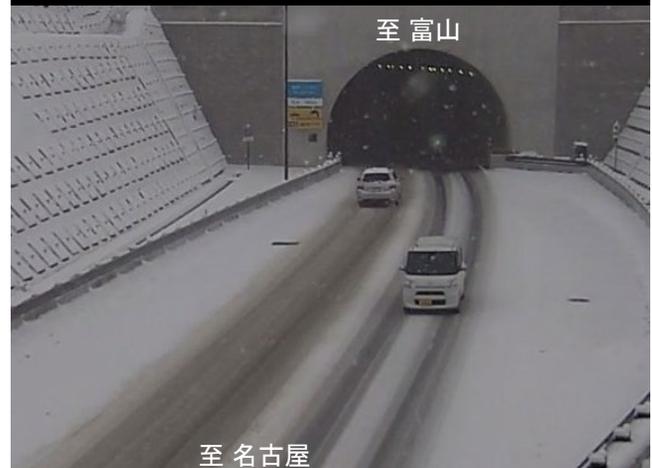
写真②: 宮峠トンネル(久々野町側)
【急勾配・急カーブのないトンネル構造】

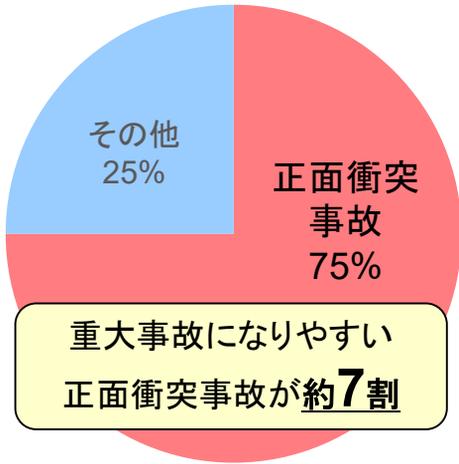
●開通前(旧国道41号)の冬期の事故類型

- 旧国道41号で発生していた事故のうち、約4割が冬期(12月～3月)に発生し、重大事故になりやすい正面衝突事故が多発していました。
- 宮峠トンネル開通後の冬期(12月～3月)では、3年ぶりの2mを超える降雪量であったが、事故は発生しておらず、冬期の安全性が向上しました。

出典:ITARDAデータ(H22～R1) N=8

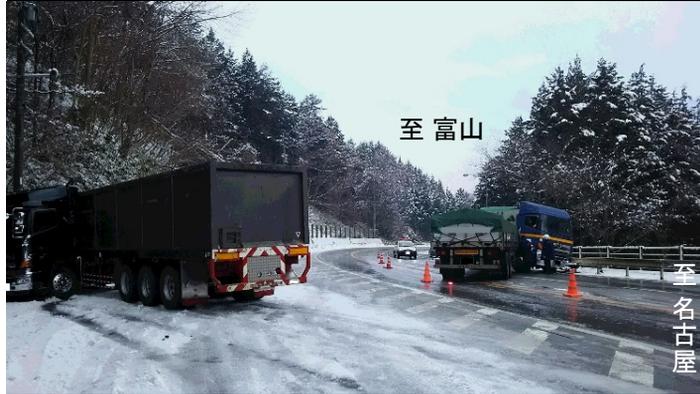
写真:旧国道41号で発生したスリップ事故

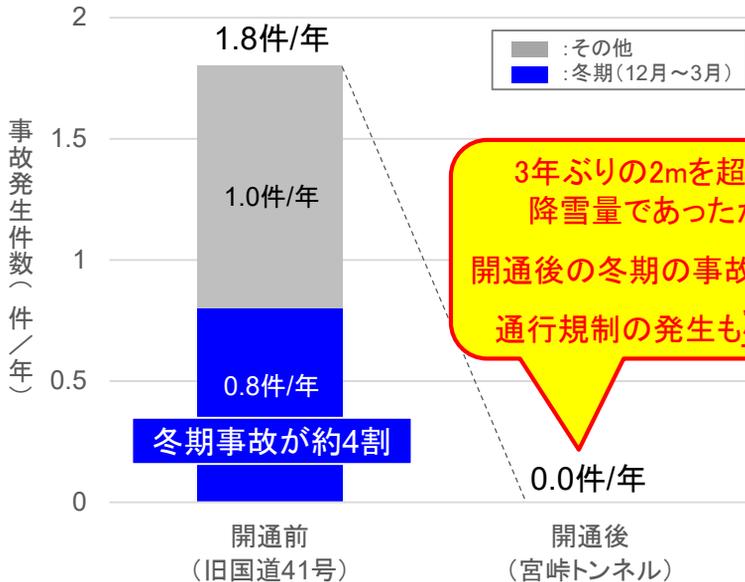
●事故発生状況

令和元年度では事故による通行規制が延べ**10時間**発生

出典: 事故データ:開通前)ITARDAデータ(H22～R1)、開通後)ヒアリング調査結果(R2.12～R3.3)
通行規制時間:高山国道事務所資料 開通後)R2.12～R3.3

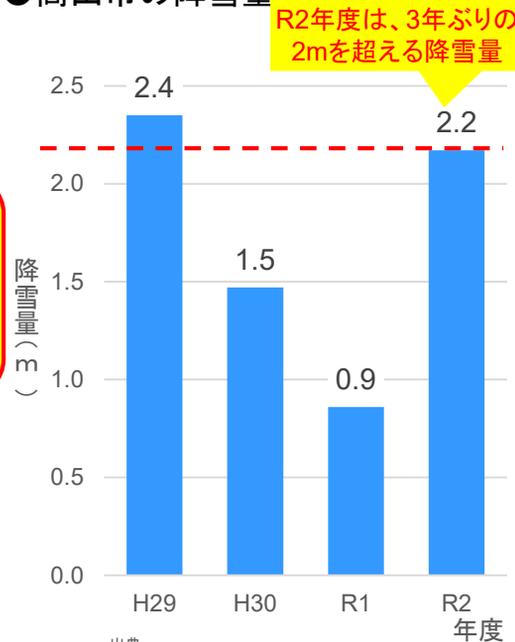
●高山市の降雪量

出典:降雪量:気象庁高山観測所
