第9回 小渋ダム土砂バイパストンネル モニタリング委員会 説明資料

令和3年3月11日

国土交通省 天竜川ダム統合管理事務所

第9回 小渋ダム土砂バイパストンネル
モニタリング委員会 説明資料
＜目次＞

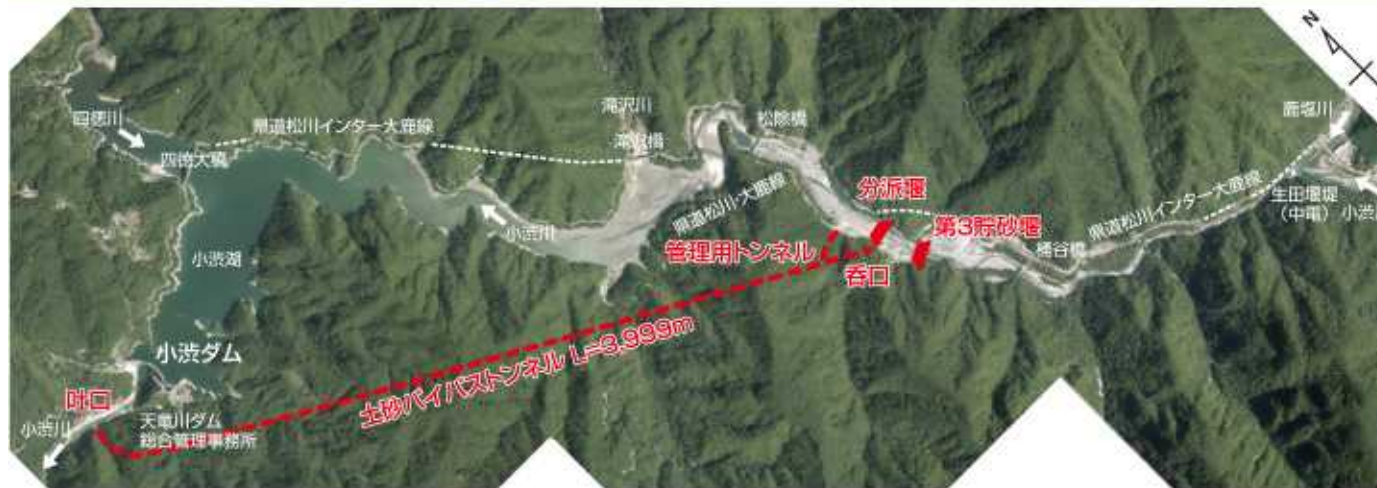
土砂バイパストンネル概要図

●トンネル概要

土砂バイパストンネル				管理用トンネル	
計画放流量	370m ³ /s	縦断勾配	1/50	断面形状	楕型
断面形状	一般部 馬蹄型	対象土砂	礫・砂・シルト	延長	172m
	呑口部に一部楕型	最大流速	14.4m/s		
延長	3,999m	コンクリート強度	覆工: 21N/mm ² 水路部: 50N/mm ²	コンクリート強度	18N/mm ²

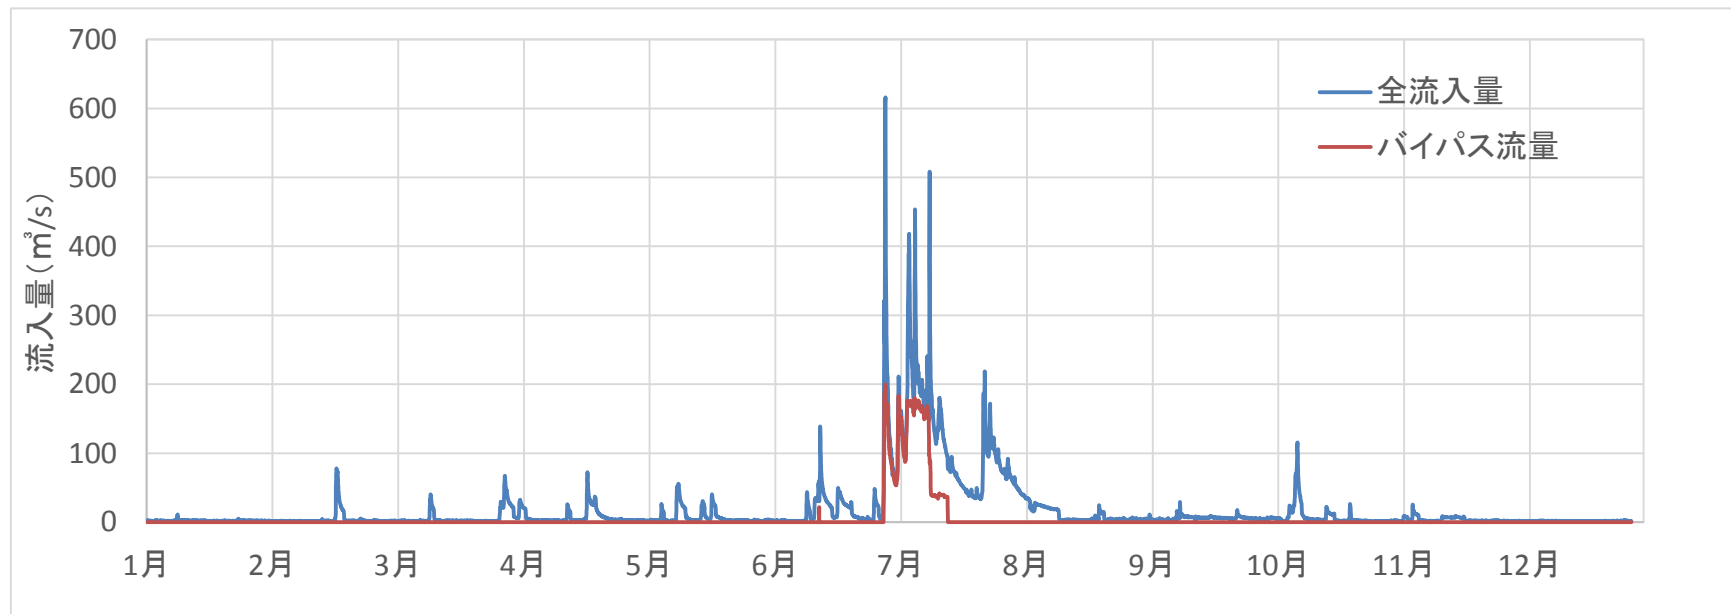
ダム流入量、放流量

- 令和2年度の試験運用は、梅雨前線(6/30-7/16)に伴う出水時に実施した(延べ放流時間:15日19時間50分)。
- 最大流入量は約640m³/s(7/1小渋ダム管理開始以降既往第2位)、バイパス最大放流量は約202m³/s(7/13:00)でバイパス運用を実施した。
- バイパスの運用を停止した7/16以降においても、7/25には流入量200m³/s以上の洪水が発生している。

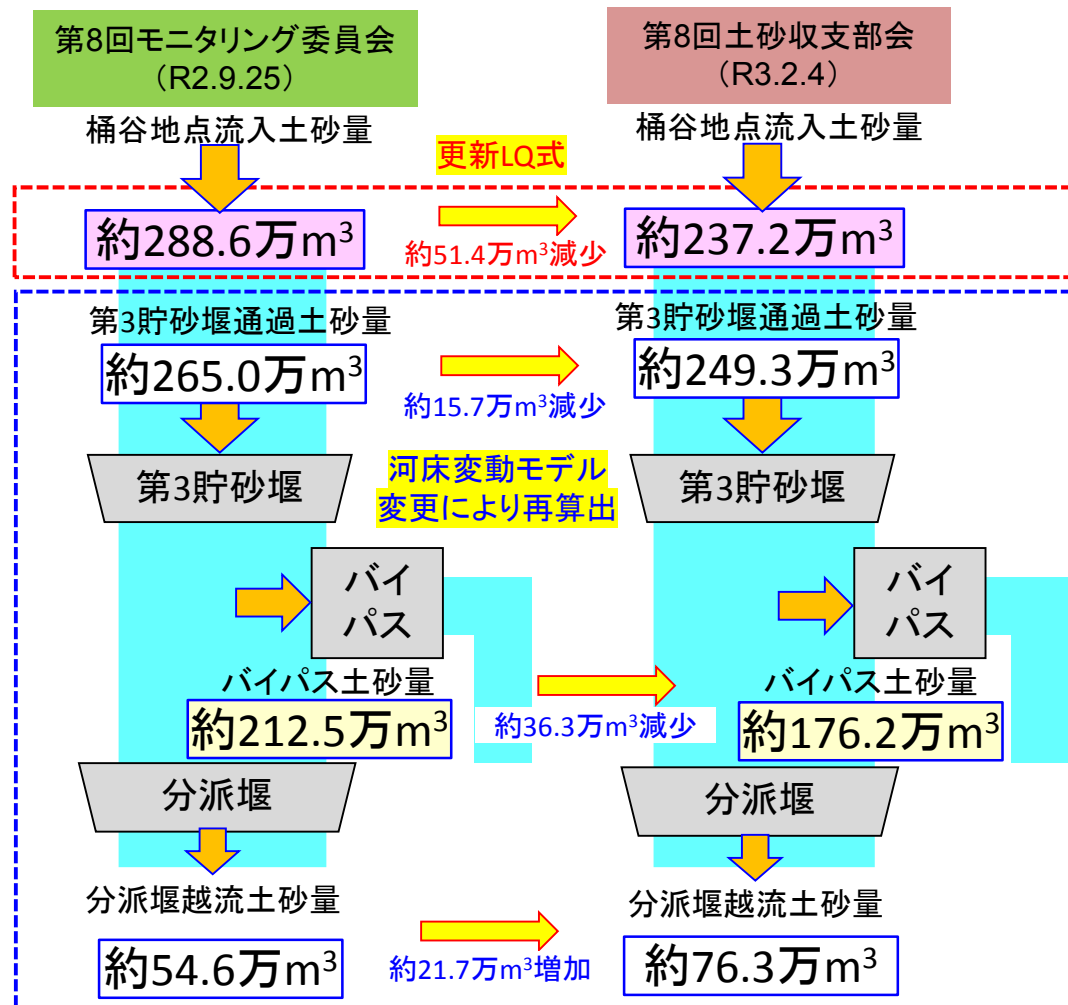
R2.7洪水の土砂収支

- ・第8回モニタリング委員会 (R2.9.25開催) では、従来のLQ式により速報値として、一次元河床変動モデルにより報告した。
- ・今回、令和元年度に実施したダム貯水池のボーリング調査結果を活用し、LQ式を更新した結果、流入土砂量は約**237.2万m³**となった。
- ・一次元河床変動モデルから平面二次元河床変動モデルにより再算出した結果、バイパス土砂量は約**176.2万m³**となった。

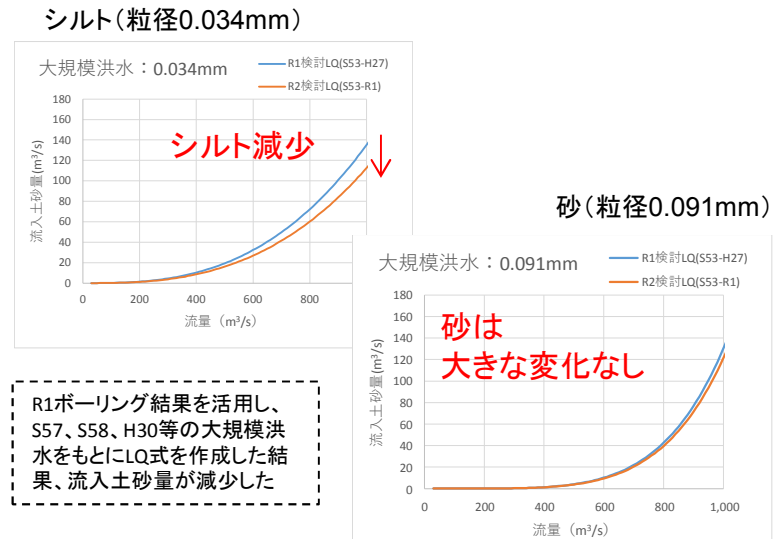
更新前後のLQ式の比較

R1ボーリング結果を活用し、SS7、SS8、H30等の大規模洪水をもとにLQ式を作成した結果、流入土砂量が減少した

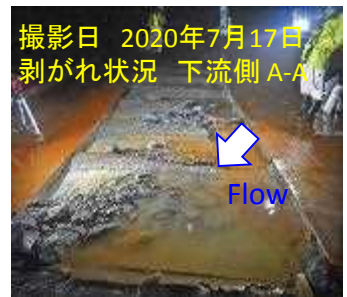
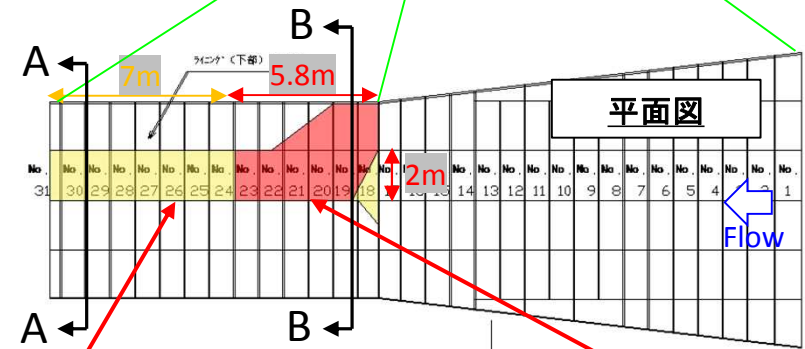
■ 呑口鋼製ライニング部の状況 (3900m付近)

- ・鋼製ライニング部は、勾配変化点 (1/5勾配⇒1/50勾配) から下流コンクリート部の鋼製ライニング部で鋼板が剥がれた (約30m²)。
- ・上流側のライニング鋼板下部の水路インバート (コンクリート厚45cm) までも流失し、深さ約1.2m程度まで洗堀していた。
- ・被災要因としては、上流からの礫が勾配変化点で鋼板に衝撃を与え、鋼板が反り返り、鋼板と水路インバート間に隙間が生じた。そこから土砂が入り込み鋼板の剥離、水路インバートが流失したものと推定される。

鋼製ライニング剥がれ
上流側の状況

ライニングが剥離、水路インバートは残っている。

ライニングが剥離、水路インバートが流失している 最深深さは1.2m程度

4) 呑口部鋼製ライニング部(範囲・材質)

- ・ライニング部の勾配変化点は、変化緩和の観点から曲率部を挿入する。
- ・流況不安定範囲をカバーする範囲までライニングを延伸する。
- ・材質を普通鋼から、より耐摩耗性の高いステンレス鋼に変更する。

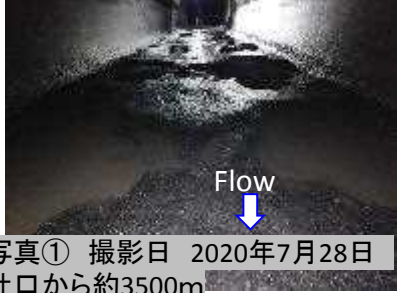
- ・全体的に侵食が進行。(写真①②)局所的損傷個所に池状の穴が発生。(写真③④)
- ・水路インバートが侵食後、流水が穴より下部に入り込み、水路インバートが流失したと推定される箇所が確認された。(写真⑤⑥)2.2km付近、2.8km付近、3.3km付近が該当箇所)
- ・中央排水工については流出、また機能をしておらず水路インバート下(排水工の脇等)から流水が確認された。(写真⑥)

全体的に侵食が進行	局所的な損傷	インバートの流失

<p>写真① 撮影日 2020年7月28日 吐口から約3500m</p>

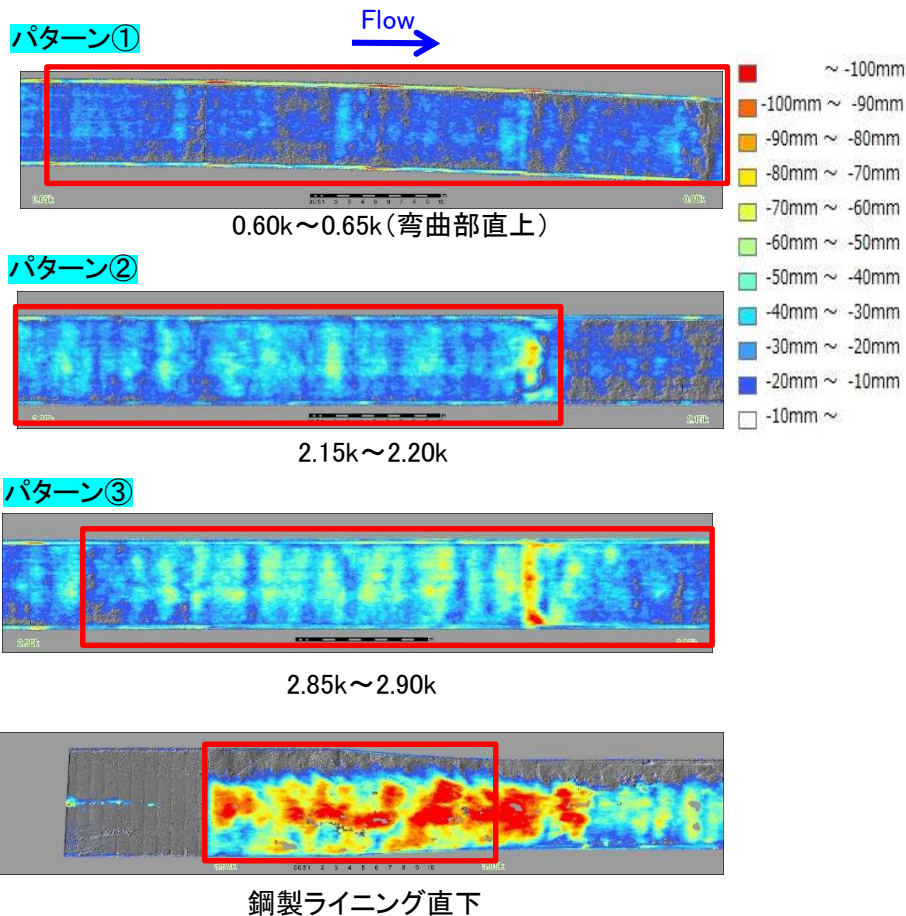
平成30年度差分図(平成30年度標高-平成28年度標高)

平成30年度と令和2年度の損傷状況を比較した。平成30年度と令和2年度の損傷傾向が異なる地点が、数箇所確認された。

パターン① 平成30年度は、横断的に全面損傷しているが 令和2年度は、左右岸に偏った損傷が発生している。

パターン② 平成30年度大きく損傷した箇所の下流が、令和2年度に大きく損傷している。

パターン③ 平成30年度大きく損傷した箇所が、令和2年度においても大きく損傷している。

⇒復旧工事中の調査(岩盤位置の確認等)結果を整理し、この結果と比較し、損傷メカニズムを分析していく。

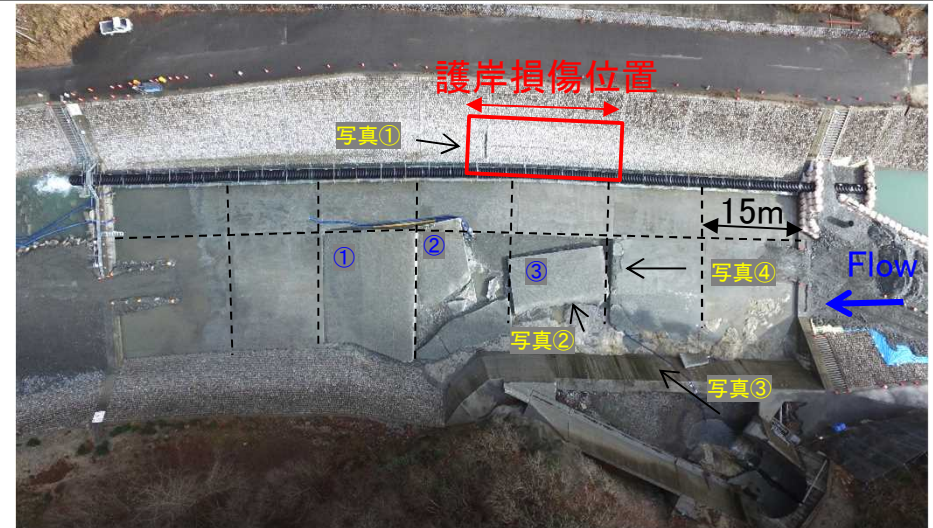
写真① 底張り工 分離コンクリート位置

・減勢工内の底張り工・護岸工の変状は、水を排除した状態で確認した。吐口部直下の底張り工①、②、③が損傷していたことを確認した。

・吐口部運用中のトンネル内からの放流水脈落下地点と損傷位置を比較、運用中の状況を再整理し、損傷メカニズムを分析していく。

・分離したコンクリートの損傷状況(表面の摩耗状況、どここのコンクリート塊がどの位置に移動したのか等)を再度整理し、復旧工事の設計に反映予定。

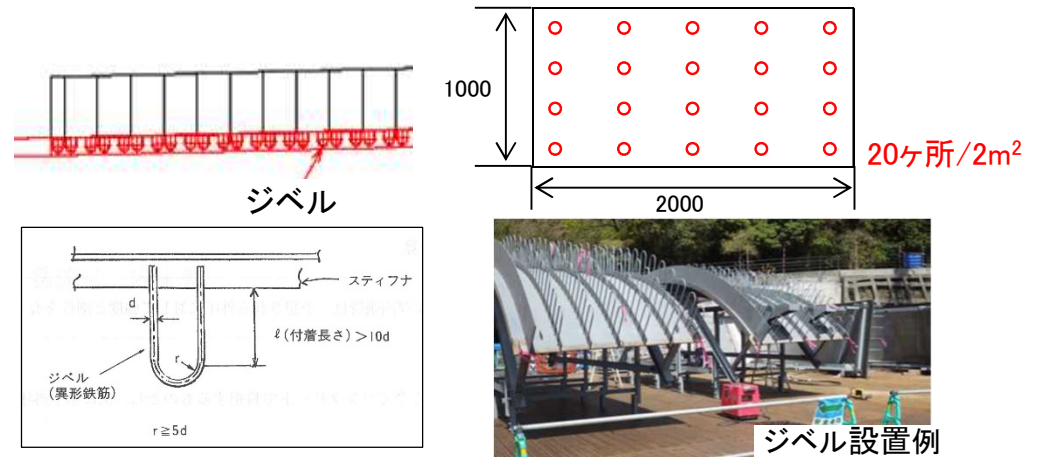
【前回委員会報告】めくれ対策を重視したジベル固定方式

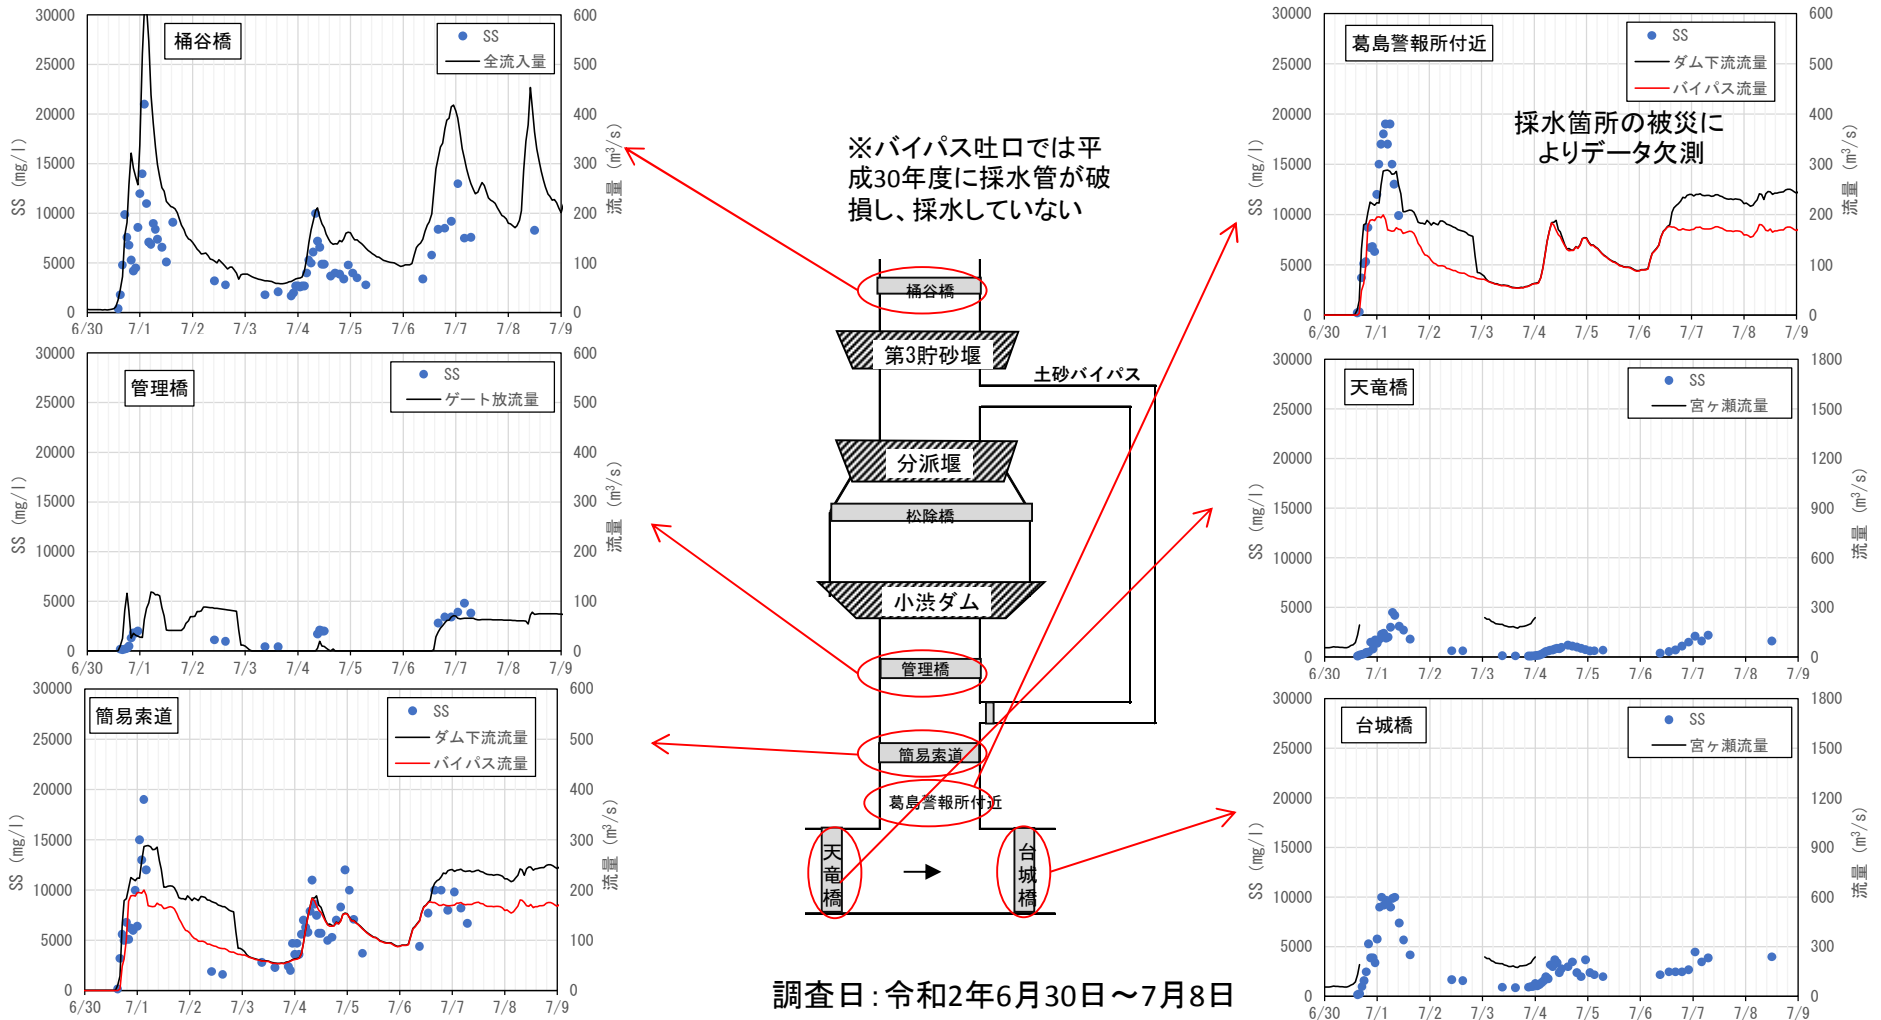
○桶谷橋では7/1に最大21,000mg/lとなり、簡易索道、葛島警報所付近では19,000mg/lになり、ダム上流と下流でほぼ同程度のSSであった。

○小渋川合流前の天竜橋では4,500mg/lであったが、合流後の台城橋では10,000mg/lに上昇した。
