# 第10回 小渋ダム土砂バイパストンネル モニタリング委員会 説明資料

令和4年4月28日

国土交通省 天竜川ダム統合管理事務所

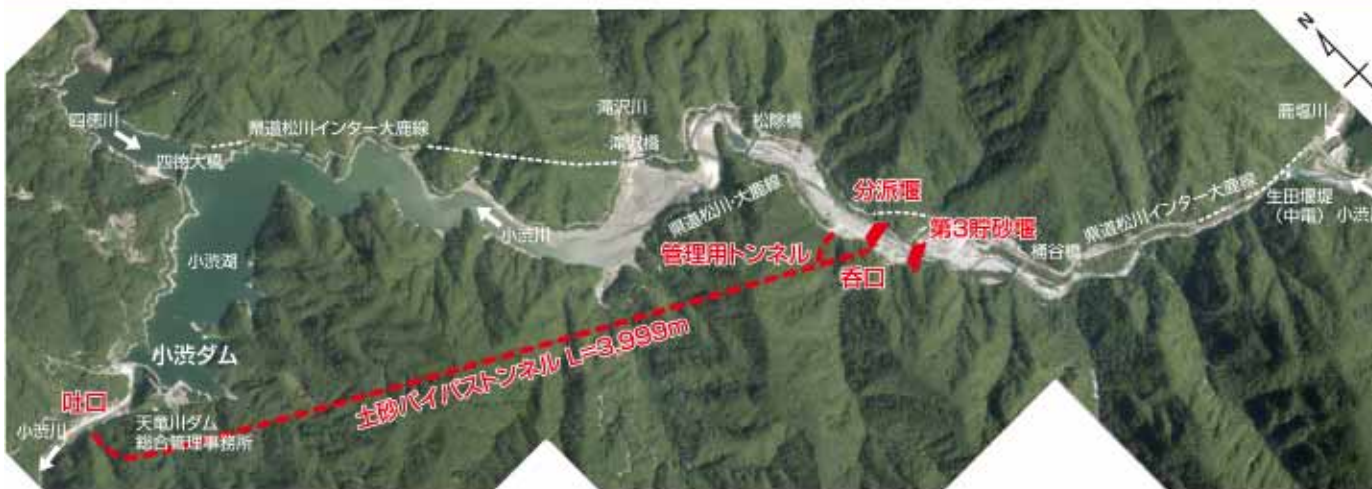
土砂バイパストンネル概要図

土砂バイパストンネル				管理用トンネル	
計画放流量	370m <sup>3</sup> /s	縦断勾配	1/50	断面形状	楕型
断面形状	一般部 馬蹄型	対象土砂	礫・砂・シルト	延長	172m
	呑口部に一部楕型	最大流速	14.4m/s		
延長	3,999m	コンクリート強度	覆工: 21N/mm <sup>2</sup> 水路部: 50N/mm <sup>2</sup>	コンクリート強度	18N/mm <sup>2</sup>

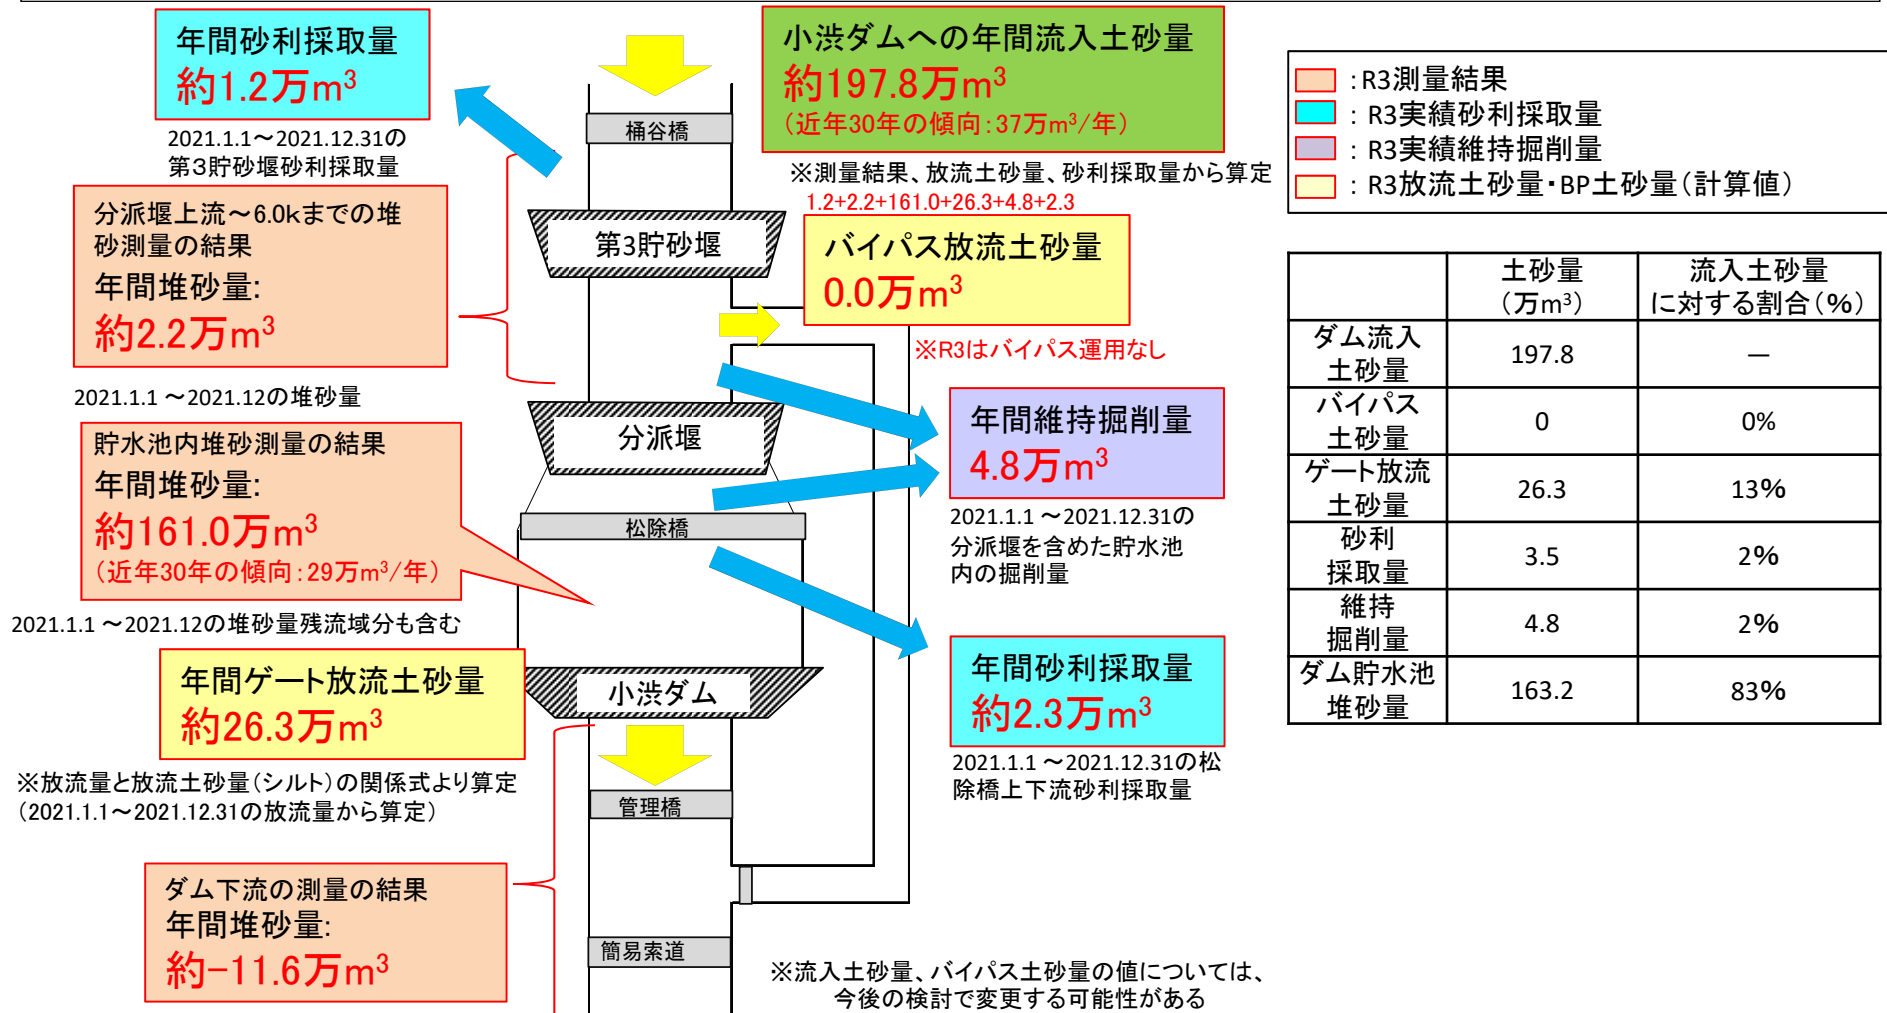
令和3年の年間の土砂収支

- 令和3年度の年間の貯水池内の堆砂量は、貯水池内堆砂測量結果より、**約163.2万m<sup>3</sup>** (残流域を含む小渋ダム全堆砂量)であった。
- 年間堆砂量に対し、コンジットゲートからの放流土砂量**約26.3万m<sup>3</sup>**、掘削量**約8.3万m<sup>3</sup>**を戻した結果、小渋ダムへの年間流入土砂量は、**約197.8万m<sup>3</sup>**であった。

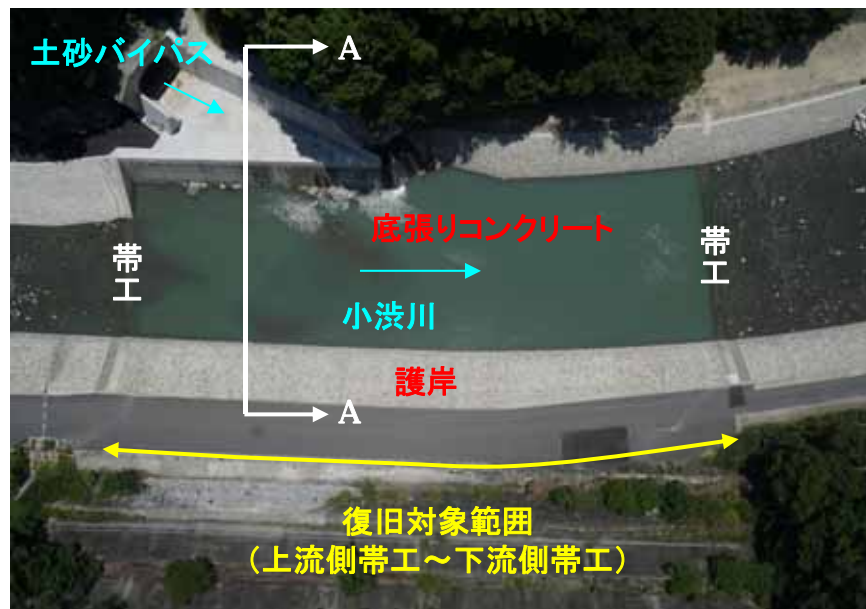
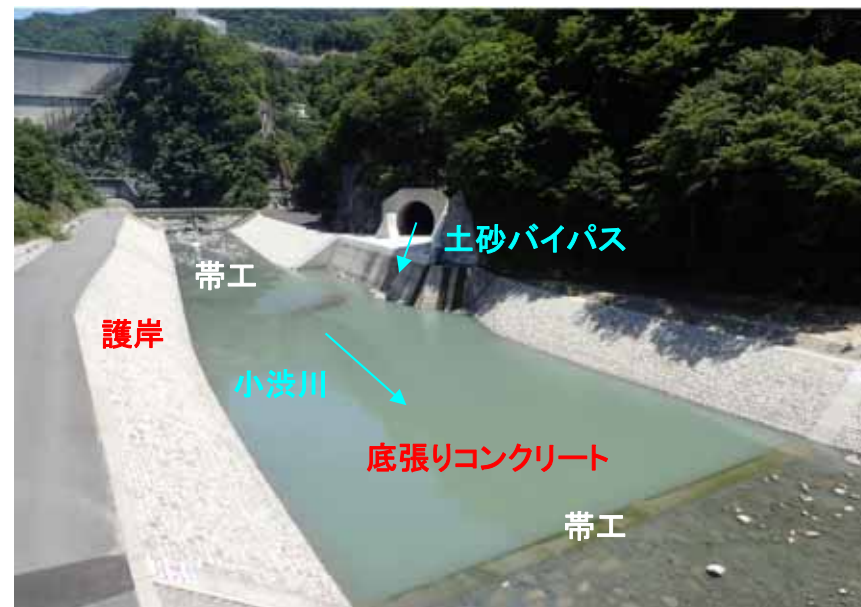
現地状況および復旧対象施設

■ 減勢工の構造および復旧対象施設は以下に示すとおりである

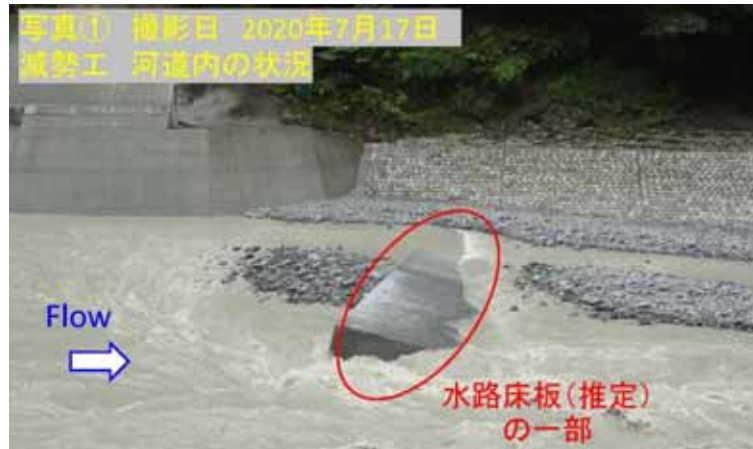
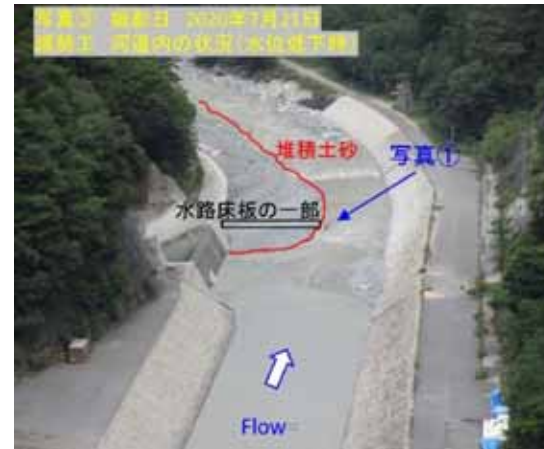
運用直後の減勢工の状況

- 運用直後に、底張りコンクリートと推定される構造物が確認されていた(水位が高い状態で露出)
- 放流水の落下位置近傍の摩耗および損傷が著しいが、上下流の底張りコンクリートは比較的健全である

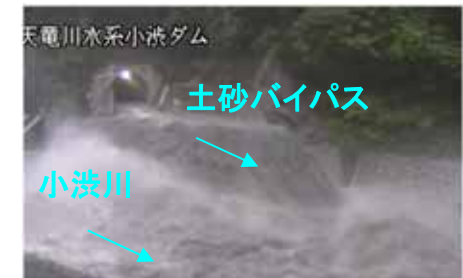
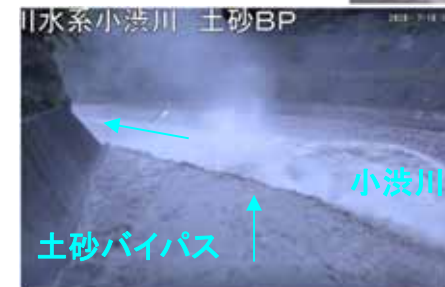
洪水時の流況

- 最上流の③の底張りコンクリート(洪水時に最初に動いたと想定される)に作用する上下面の外力を算定した結果、下面からの外力が卓越することが確認され、損傷部から流入した水による浮上がりの可能性が示唆された。
- 基礎がもろい軟岩であり、流水によって浸食されやすく、流出しやすい状況であった。

- ・底張りコンクリートは通常のコンクリートであり、摩耗等が生じやすい状況であった。  
(土砂バイパス吐口部のインバートよりも低強度)
- ・底張りコンクリート下の地盤(岩)は、流水により削られやすく、流出しやすい状況であった。

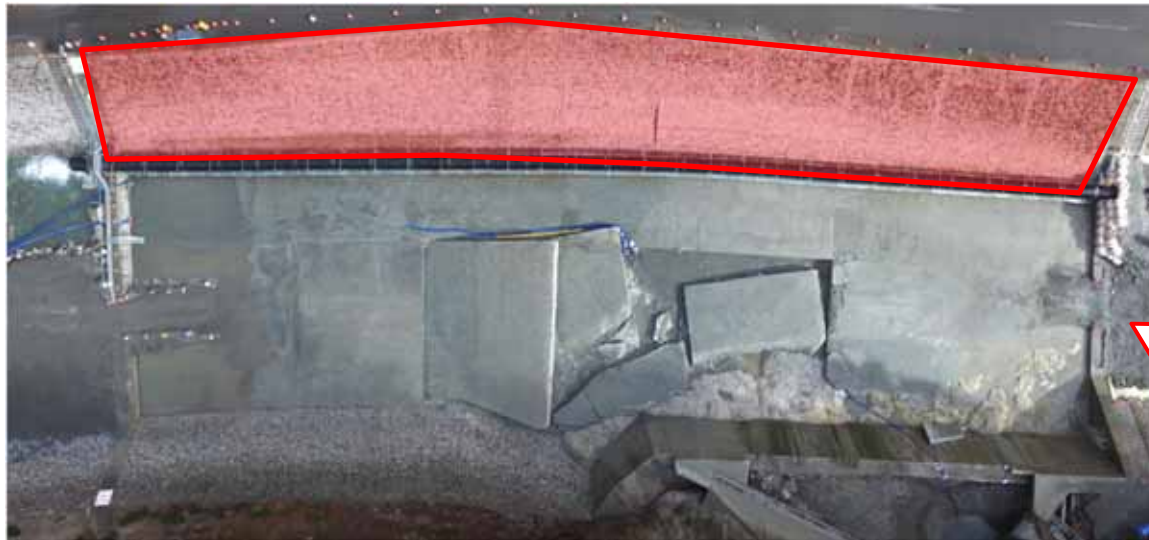
- ・土砂バイパスからの放流水の影響範囲が不明確である
- ・また、無対策(もたれ擁壁による対策を行わない)の範囲を残す場合、その範囲が弱部となる可能性がある
- ⇒上流側の帯工から下流側の帯工までを対策範囲とした
- ・バイパス放流時には、放流水が右岸護岸をせり上がり、天端道路に溢水することが確認されているため、パラペットを設置する

※護岸の変化点を設けない1:1.5の形状とした
