# 第11回 小渋ダム土砂バイパストンネル モニタリング委員会 説明資料

令和5年3月9日

国土交通省 天竜川ダム統合管理事務所

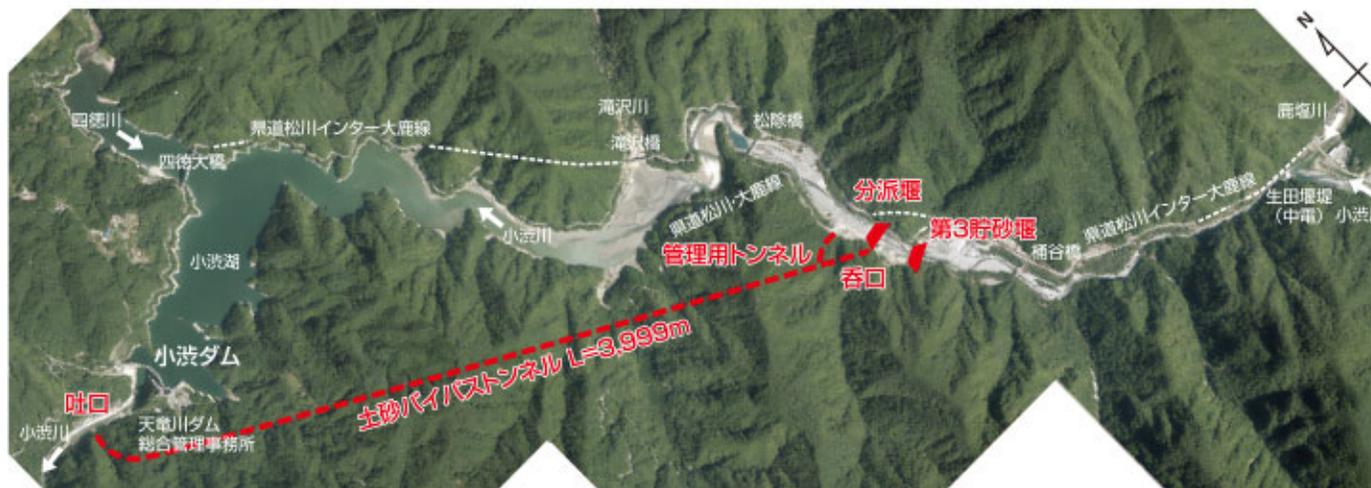
土砂バイパストンネル概要図

土砂バイパストンネル				管理用トンネル	
計画放流量	370m <sup>3</sup> /s	縦断勾配	1/50	断面形状	楕型
断面形状	一般部 馬蹄型	対象土砂	礫・砂・シルト	延長	172m
	呑口部に一部楕型	最大流速	14.4m/s	コンクリート強度	18N/mm <sup>2</sup>
延長	3,999m	コンクリート強度	覆工: 21N/mm <sup>2</sup> 水路部: 50N/mm <sup>2</sup>

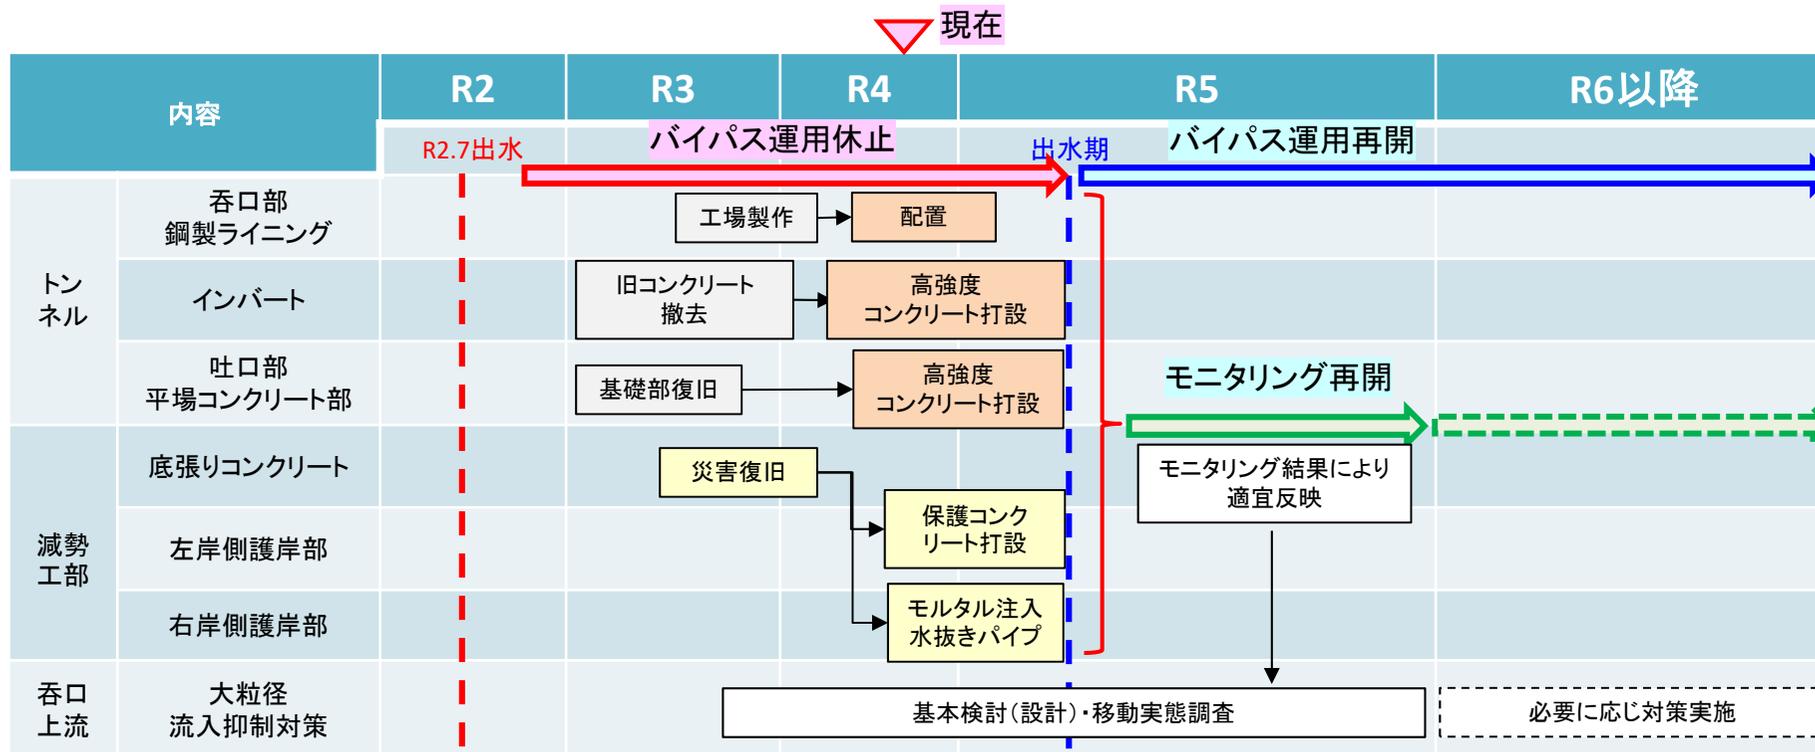
【復旧対象】・トンネル部：呑口部（鋼製ライニング）、インバート、吐口部（平場コンクリート部・基礎部）  
 ・減勢工部（河道内）：減勢工部（底張りコンクリート部・右岸側護岸部）

【トンネル】・既設インバートコンクリートの取り壊し撤去・コンクリートの打設  
 ⇒インバートおよび基礎コンクリート：高強度コンクリート（70N/mm<sup>2</sup>）、インバート厚60mm、側面排水工の設置  
 ・呑口部（鋼製ライニング）の鋼製ライニングの撤去・設置  
 ⇒鋼製ライニングは省合金二相ステンレス鋼（t=40mm）

【減勢工部】・底張コンクリートの取り壊し撤去・復旧  
 ⇒ 災害復旧として、①保護コンクリート工、②ひび割れ補修（モルタル注入＋水抜きパイプ）の2つ対策を実施

【新たな対策】・呑口上流での大粒径土砂の流入を抑制する対策の基本検討（設計）、移動実態調査の実施

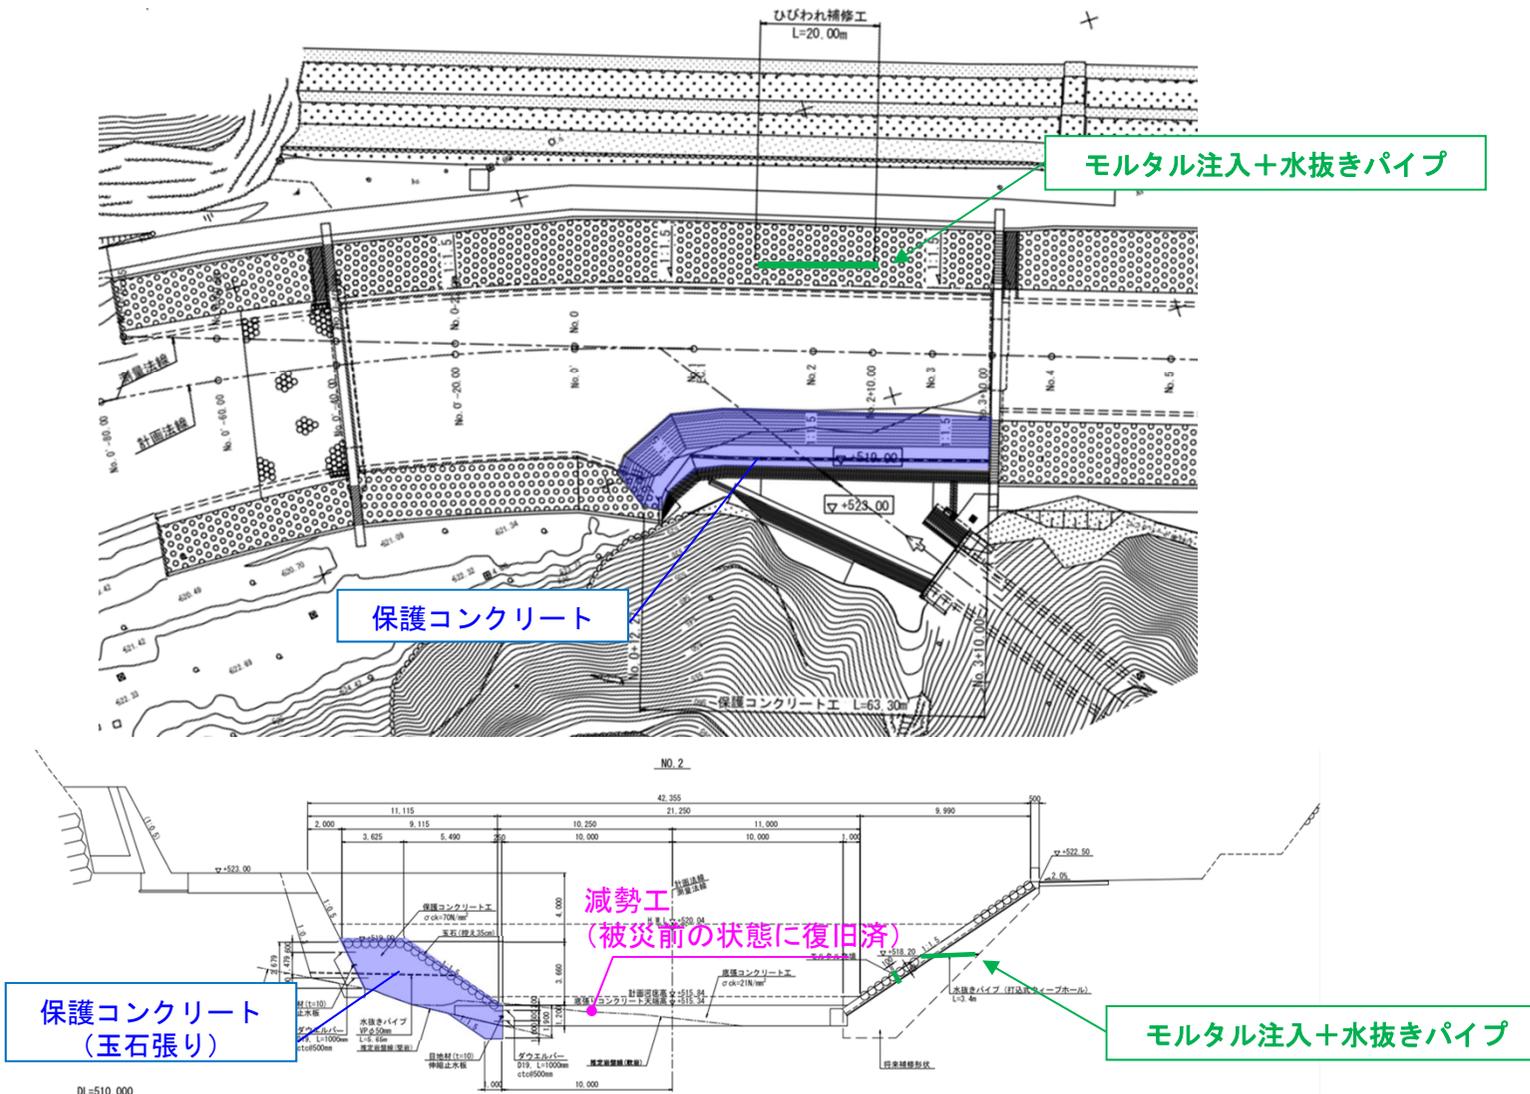
- 令和5年度出水期からのバイパス運用に向けて、被災要因に対処した災害復旧対策を実施する。
- 令和4年度より実施する主な工事は、①保護コンクリート工、②ひび割れ補修(モルタル注入+水抜きパイプ)の2つ対策とする。
  - 【減勢工】：岩着部の対策として、露岩部全体の保護コンクリート(玉石張り)を施工する。
  - 【右岸護岸】:右岸護岸の亀裂箇所に対して、モルタル注入を行う予定である。

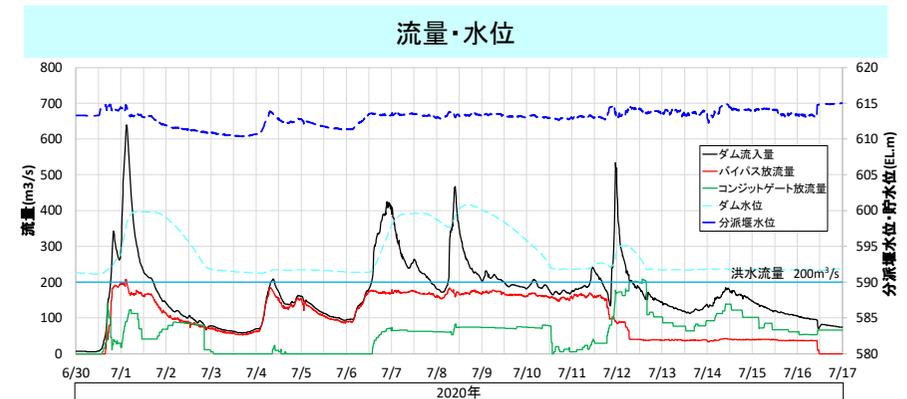
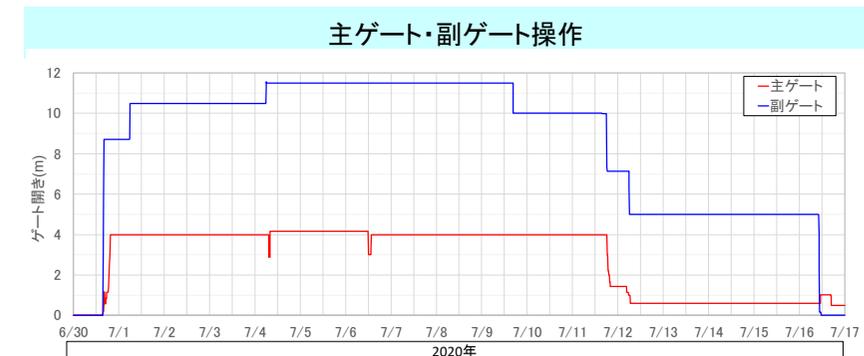
#### ■R2.7出水の土砂バイパス運用概要

- 6/30 15:40から7/16 11:30までの17日間(15日19時間50分)にわたり運用した。
- 最大流入量は約640m<sup>3</sup>/s (7/1小渋ダム管理開始以降既往第2位)、バイパス最大放流量は約202m<sup>3</sup>/s (7/1 3:00)でバイパス運用を実施した。
- 6/30から7/17における総流入土砂量は、約247.5万m<sup>3</sup> バイパス土砂量:約188.2万m<sup>3</sup>であった。
- 6/30 18時頃よりバイパスゲートをフリーフローとし、7/11までゲート全開の状態に運用した。その後、7/11 18時頃からゲートを絞り、半開操作とした。

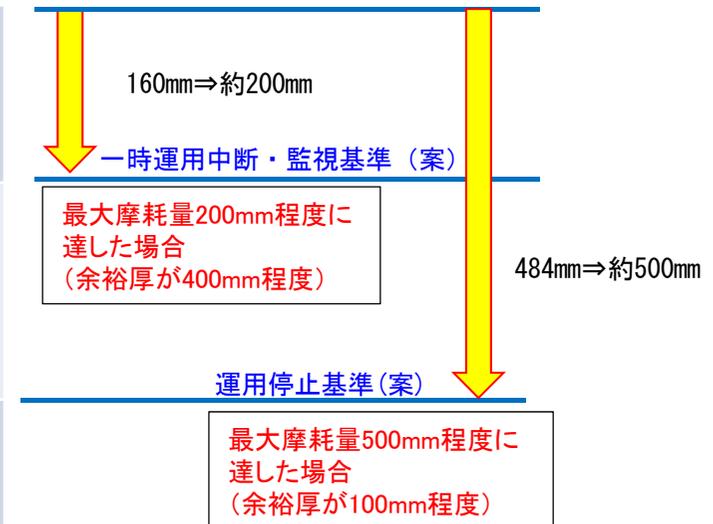
- 復旧後のインバート厚600mmとなることから、インバート摩耗状況や今後の補修計画を考慮し、**最大摩耗量が約500mm程度(余裕厚約100mm程度)に達したと想定された時点でバイパス運用を停止する運用とする。**

- 安全側に配慮し、摩耗監視基準(案)として、**最大摩耗量が約200mm程度に達したと想定された時に、洪水状況を考慮しながら、一時的に運用を中断し、摩耗状況を確認する方針とする。**

項目	R2.7出水を踏まえたインバート厚の設定		
インバート厚	① 最小補修施工	160mm	<ul style="list-style-type: none"> <li>インバート材料の品質確保、施工面からは、部分補修実施のための最小施工厚として、強度が確保できる骨材最大粒径<math>G_{max}=40\text{mm}</math>の4倍の160mm程度以上が必要(コンクリート示方書より)</li> </ul>
	② 摩耗予測量	324mm	<ul style="list-style-type: none"> <li>R2.7洪水(バイパス土砂量<math>188\text{万m}^3</math>)での実績摩耗量(上限値<math>450\text{mm}</math>)を考慮した摩耗予測式より、最大摩耗量を設定</li> <li>圧縮強度<math>f_c: 70\text{N/mm}^2</math></li> <li>ヤング係数<math>Y_m: 3.70 \times 10^4\text{N/mm}^2</math></li> <li>Kv値: 14152(最大摩耗量<math>450\text{mm}</math>より同定)</li> </ul>
	③ 余裕厚	100mm	<ul style="list-style-type: none"> <li>コンクリート強度が確保できるように、粗骨材<math>25\sim 40\text{mm}</math>より最大粗骨材寸法<math>40\text{mm}</math>程度以上とする。</li> <li>骨材粒径は強度と相関関係にあることから、大粒径土砂<math>100\text{mm}</math>以上と同程度の余裕厚を設定する。</li> </ul>
	①+②+③	583mm	⇒ 600mm

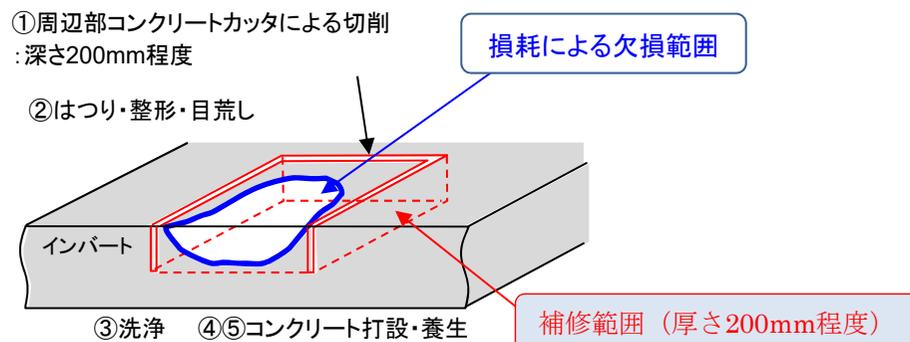
非出水期に実施する補修方法(案)

- 部分補修はパッチング工法により行う。
- 摩耗・損傷範囲を、最小施工厚200mm程度となるようコンクリートカッターとブレードにより整形し、打継面を清浄な状態に清掃した後に、補修用のコンクリート(70N/mm<sup>2</sup>)を打設する。
- 仕上がり面は、周囲のコンクリートとの間に段差等が発生しないように平滑に仕上げる。

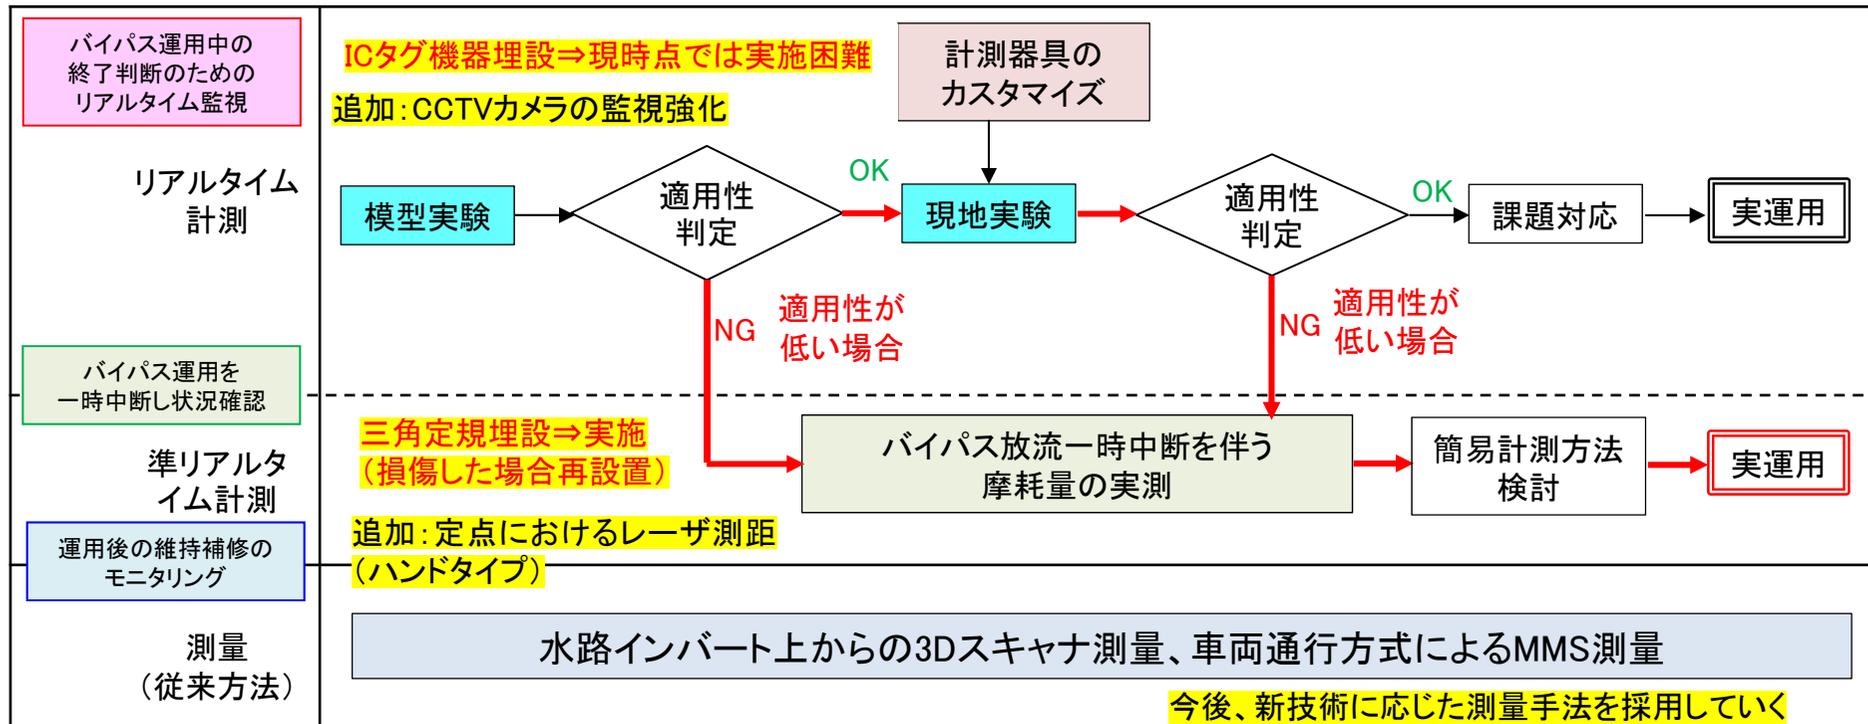
摩耗監視手法・運用停止判断手法の適用フロー

- バイパス運用中のリアルタイム計測は、実用に向けての課題を有しており、適用性については模型実験を通じて判定し、適用性が確認できた場合は、トンネルインバートでの実現性の確認を行う方針とした。

- 模型実験より、インバートに埋設した場合の適用性が低い判断となったため、リアルタイムの摩耗監視は困難と判断した。  
(試験的に、トンネルインバート復旧工事に合わせて、1地点インバートに埋設した)

- トンネルインバート復旧工事と併せて、三角定規を3地点インバートに埋設した。

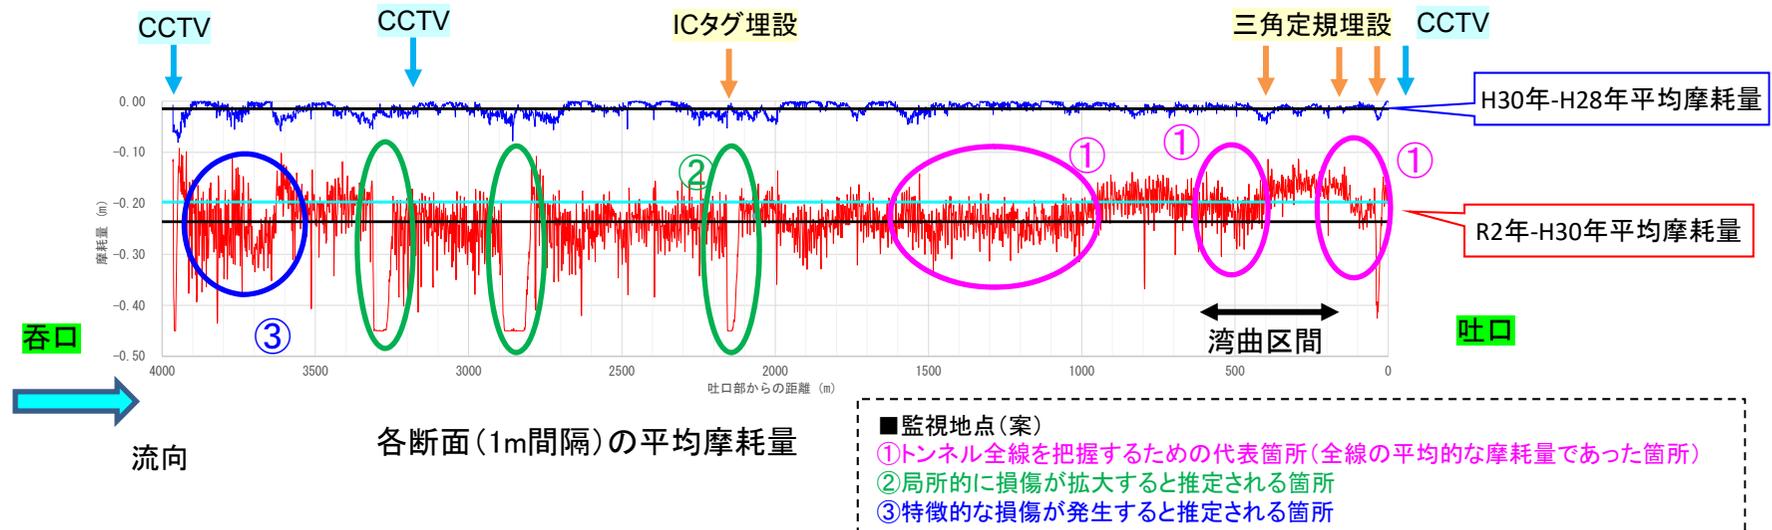
- CCTVカメラ: 運用中に、水路インバートの変状を水理現象より確認する。流向、水面変動の変化を目視確認する。  
⇒今後、画像解析などの新技術を検討し、CCTVカメラ機器を選定予定。
- 三角定規: 摩耗・損傷が拡大されると予測される箇所に試験的に埋設。一時運用中断時に、埋設箇所にて、摩耗・損傷量を把握する。
- ICタグ機器: 摩耗・損傷が拡大されると予測される箇所に試験的に埋設。埋設したICタグの検知状況を確認する。  
(適用できれば流失による反応の有無から確認)
- 簡易レーザ測距: 一時運用中断時に、摩耗・損傷状況を把握する。
- 水路インバート上からの3Dスキャナ測量、車両通行方式によるMMS測量: 摩耗・損傷量全体把握のため、非出水期に実施する。  
⇒今後、天井レール設置によるレーザ測量手法等について検討予定。

監視目的と把握方法	摩耗・損傷の監視箇所(案)
運用後にトンネル全体の摩耗・損傷傾向を把握 (簡易レーザ測距、レーザ測量、MMS測量など)	・基本的には全線
一時運用中断時に摩耗・損傷状況を確認する地点 (ICタグ、三角定規埋設地点、簡易レーザ測距、CCTVカメラ等)	・ICタグ埋設位置 :2.16k ・三角定規埋設位置:0.42k 0.14k 0.04k

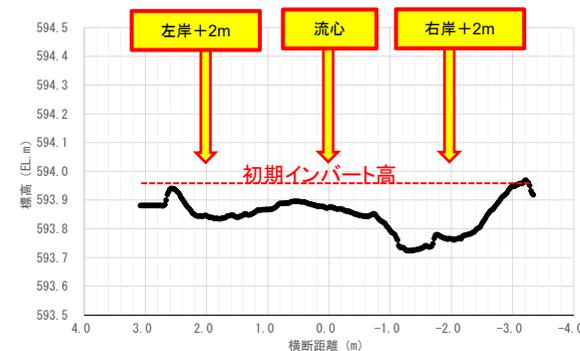
設置した三角定規

- 10/16時点で、復旧工事に着手していない区間(吐口から500mより下流)を対象に、摩耗・損傷状況より設置位置を選定した。
- 当該区間は、湾曲形状の影響により、右岸側の損傷が大きい傾向となる区間である。
- 埋め込み位置は、流心と損傷が大きい右岸側を網羅できるように、流心と、右岸+2m、左岸+2mの位置の横断方向3地点とした。

**位置①**  
212mmタイプ

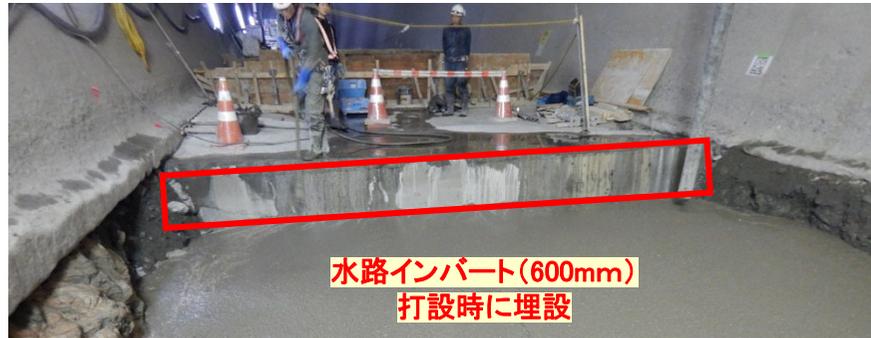
ICタグの固有番号      ナンバリング

- 摩耗・損傷が著しく、インバートが流失した2.16k付近の深掘れ箇所に対し、ICタグを試験的に埋設した。

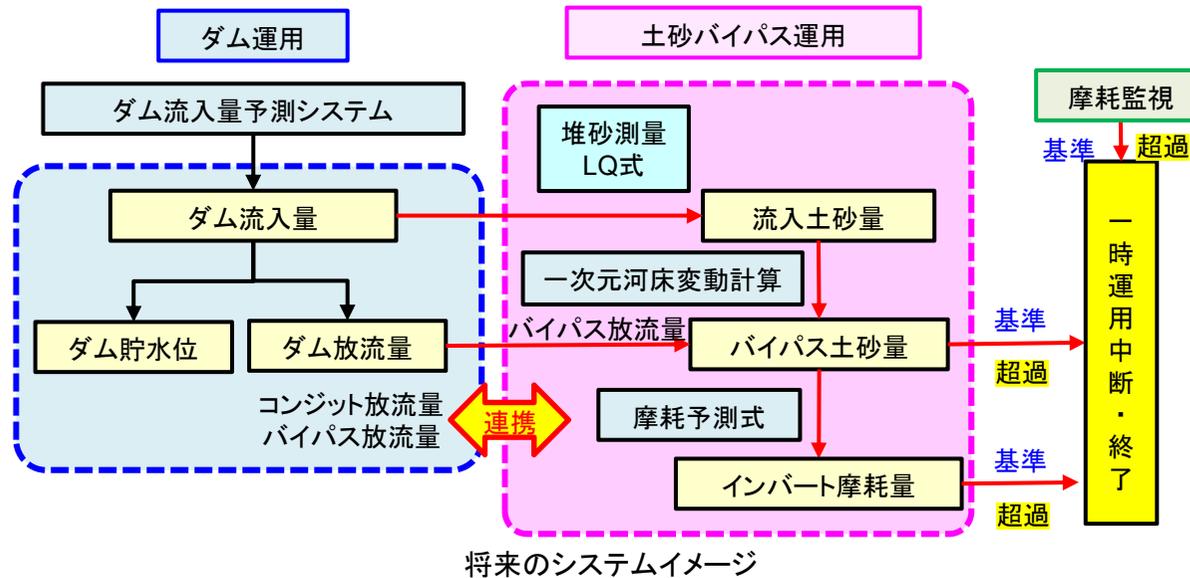
シミュレーションによる摩耗量の推定手順

- ダム流入予測システムと連携して、72hr後までのダム流入量から、LQ式から流入土砂量を、一次元河床変動計算からバイパス土砂量を予測し、リアルタイムに摩耗予測式からインバートの摩耗量を推定するシステムの検討を行った。
- システム構築までの当面の期間は、R2.7出水のバイパス土砂量と摩耗量の関係を目安に、シミュレーションで推定しながら運用していく。

- S53～R2の堆砂実績より作成したLQ式を使用 (第10回モニタリング委員会で提示)  
⇒流入土砂量(粒径別)を予測

- 平面二次元河床変動モデルより把握した分派特性を設定した一次元河床変動計算モデルを使用  
⇒分派堰内の河床高を予測  
⇒河床高に応じたバイパス土砂量(粒径別)を予測

- 復旧後の高強度コンクリート強度70N/mm<sup>2</sup>の摩耗予測式を使用  
⇒バイパス土砂量(粒径別)に応じた、インバート摩耗量を推定

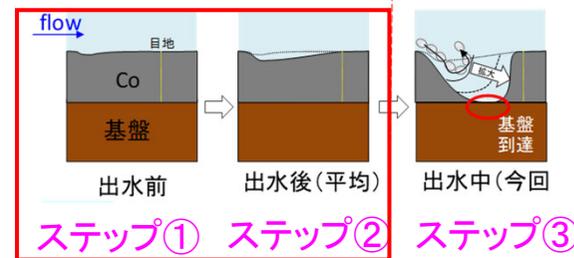
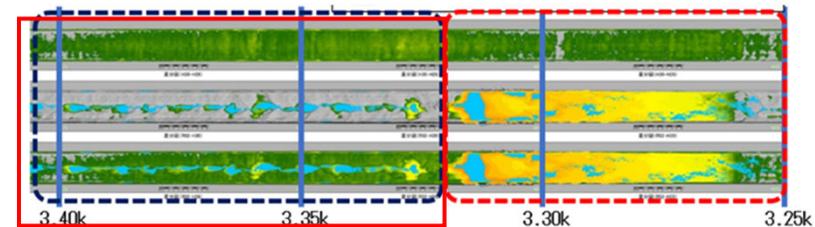
- 摩耗予測式の適用範囲は、インバート厚が確保された状態の範囲(復旧前は450mm)とし、インバートが流失した損傷メカニズムは対象外とした。
- 縦断方向1m間隔の詳細な測量結果を使用し、縦断的に流失したインバート以外の断面平均摩耗量の平均値(197mm)で同定。  
⇒実績の平均摩耗深から設定したKv値(32327)を、平均的な摩耗量を推定する摩耗予測式として活用する。
- 最大摩耗量はインバート厚(450mm)を上限として同定。  
⇒実績の最大摩耗深から設定したKv値(14152)を、危険側の最大摩耗量を推定する予測式として活用する。

適用範囲はステップ①、②のみとした。  
 ※インバートが流失したメカニズム(ステップ③)には適用できないと判断

①インバート厚が確保された状態での摩耗・損傷形態

②摩耗・損傷が進行し、インバートが流出する形態

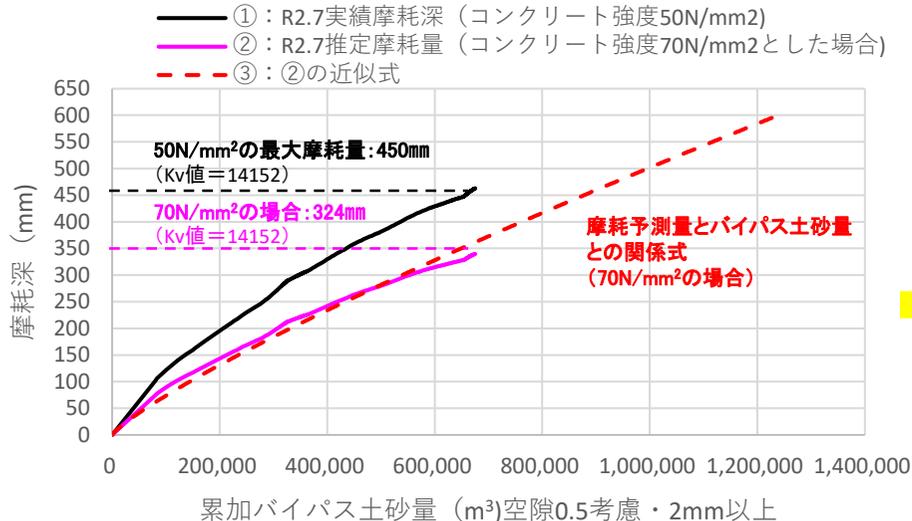
総バイパス土砂量(累加)と摩耗量との関係  
(R2.7洪水)

R2.7洪水時の実績摩耗量をもとに試算した  
総バイパス土砂量(累加)と摩耗量との関係  
(復旧後70N/mm<sup>2</sup>インバート)

摩耗量 [mm]	バイパス土砂量 [m <sup>3</sup> ] 2mm以上バイパス土砂量 空隙0.5考慮
【一時運用中断・監視基準(案)】 100	140,000
200	330,000
300	540,000
【運用停止基準(案)】 400	760,000
500	1,000,000
600	1,240,000

※R2.7洪水時の最大摩耗量(インバート厚450mmを上限): 450mm

※Auelの摩耗予測式を用いてR2.7洪水時の実績摩耗量を再現

- システム構築までの当面の運用は、流入量予測システムの予測流入量とダム諸量の実績データ(流入量・放流量)を活用し、バイパス呑口部を含む分派堰上流の一次元河床変動計算を実施し、バイパス土砂量を算定することで、摩耗量を推定する。
- バイパス土砂量とインバート摩耗量との関係については、R2.7洪水による累加バイパス土砂量と摩耗量の関係式を参考に、バイパス運用の一時運用中断や運用停止を判断する。
- 摩耗予測式については、摩耗・損傷メカニズムをもとに、バイパス運用再開後も引き続き、検証・見直しを行う。

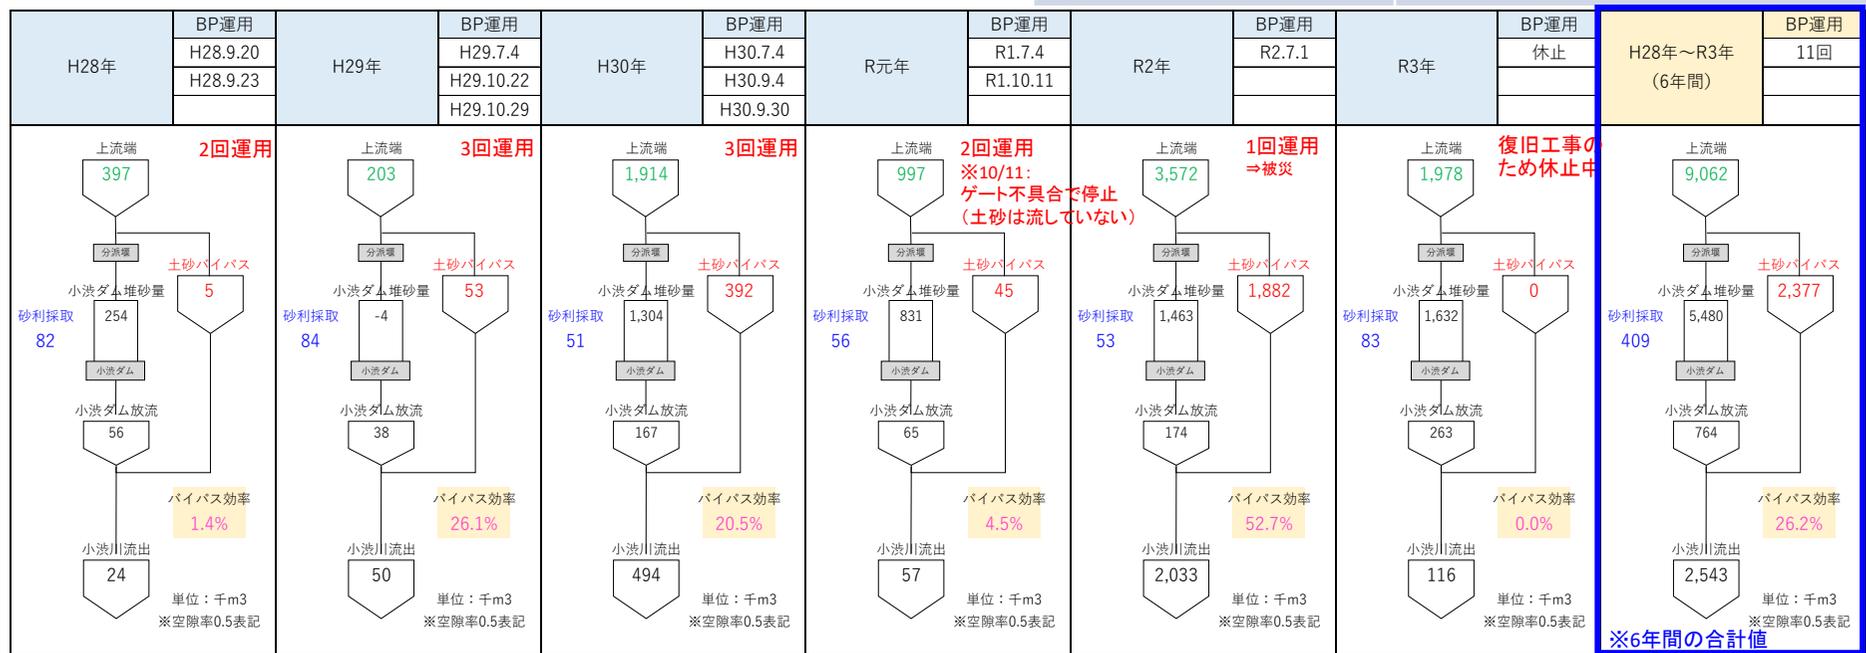
年間の土砂収支算定方法

- シミュレーションモデルを用いて算出したバイパス土砂量や堆砂測量結果をもとに、これまでの年間土砂収支を整理した。
- H28年~R3年の6年で土砂バイパストンネルを11回運用し、6年間の流入土砂量約906.2万m<sup>3</sup>に対して、土砂バイパスにより、約237.7万m<sup>3</sup>の土砂量を下流に排砂した。
- R2年では、流入土砂量約357.2万m<sup>3</sup>に対して、バイパス土砂量約188.2万m<sup>3</sup>であり、バイパス効率(年間流入土砂量に対してバイパスにより排砂した土砂量の比率)は52.7%であり、年間の流入土砂量のうち半分以上の土砂をバイパスにより排砂した。

項目	算定方法
①上流端流入土砂量	②~④+砂利採取量
②バイパス土砂量	平面二次元河床変動計算
③小渋ダム堆砂量	堆砂測量結果
④小渋ダム放流土砂量	コンジット放流土砂のQ-Qs関係式
⑤小渋川流出土砂量	一次元河床変動計算

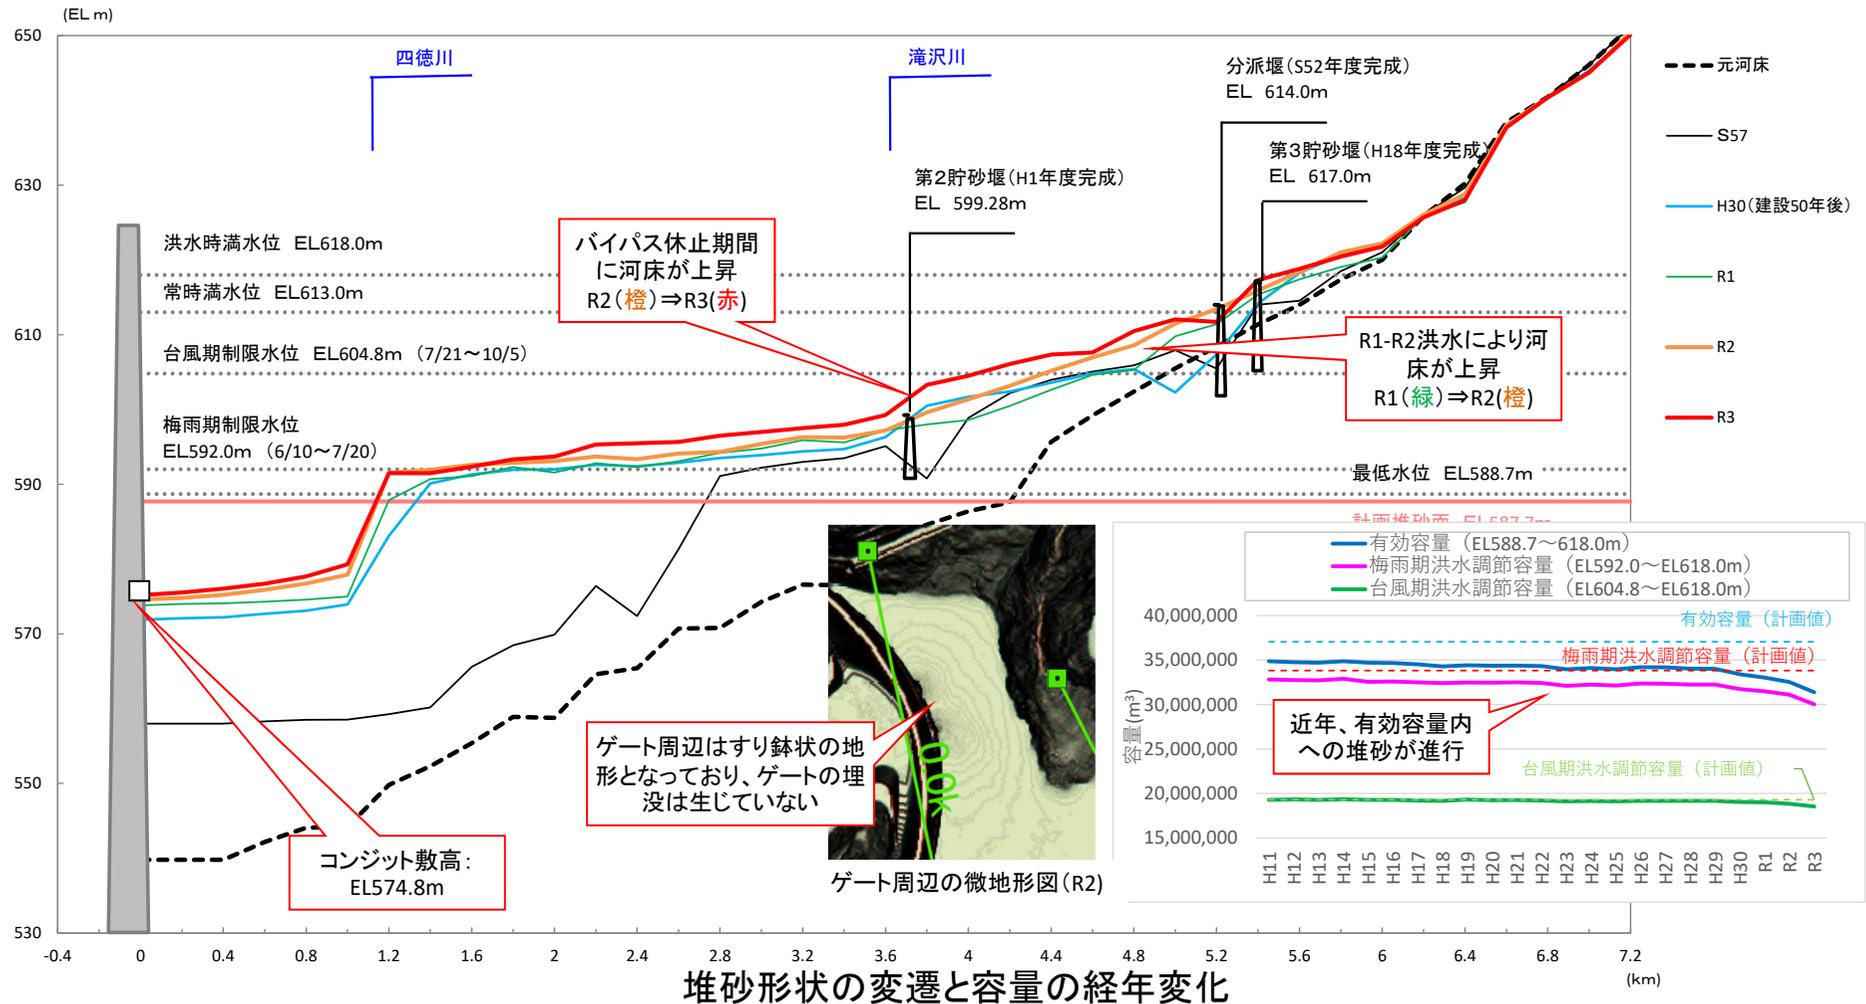
- 小渋ダムの堆砂状況は、R2.7出水以降バイパス運用を一時休止しており、近年急激に堆砂が進行している。
- コンジットゲート前面は、平均河床高で見ると、コンジット敷高以上の高さまで堆砂が進行しており、有効容量内への堆積も生じている。ただし、ゲート周辺は、すり鉢状の地形となっておりゲートの埋没は生じていない。
- 土砂バイパスの運用に加え、維持掘削等、貯水池内も含めた総合的な堆砂対策が必要である。

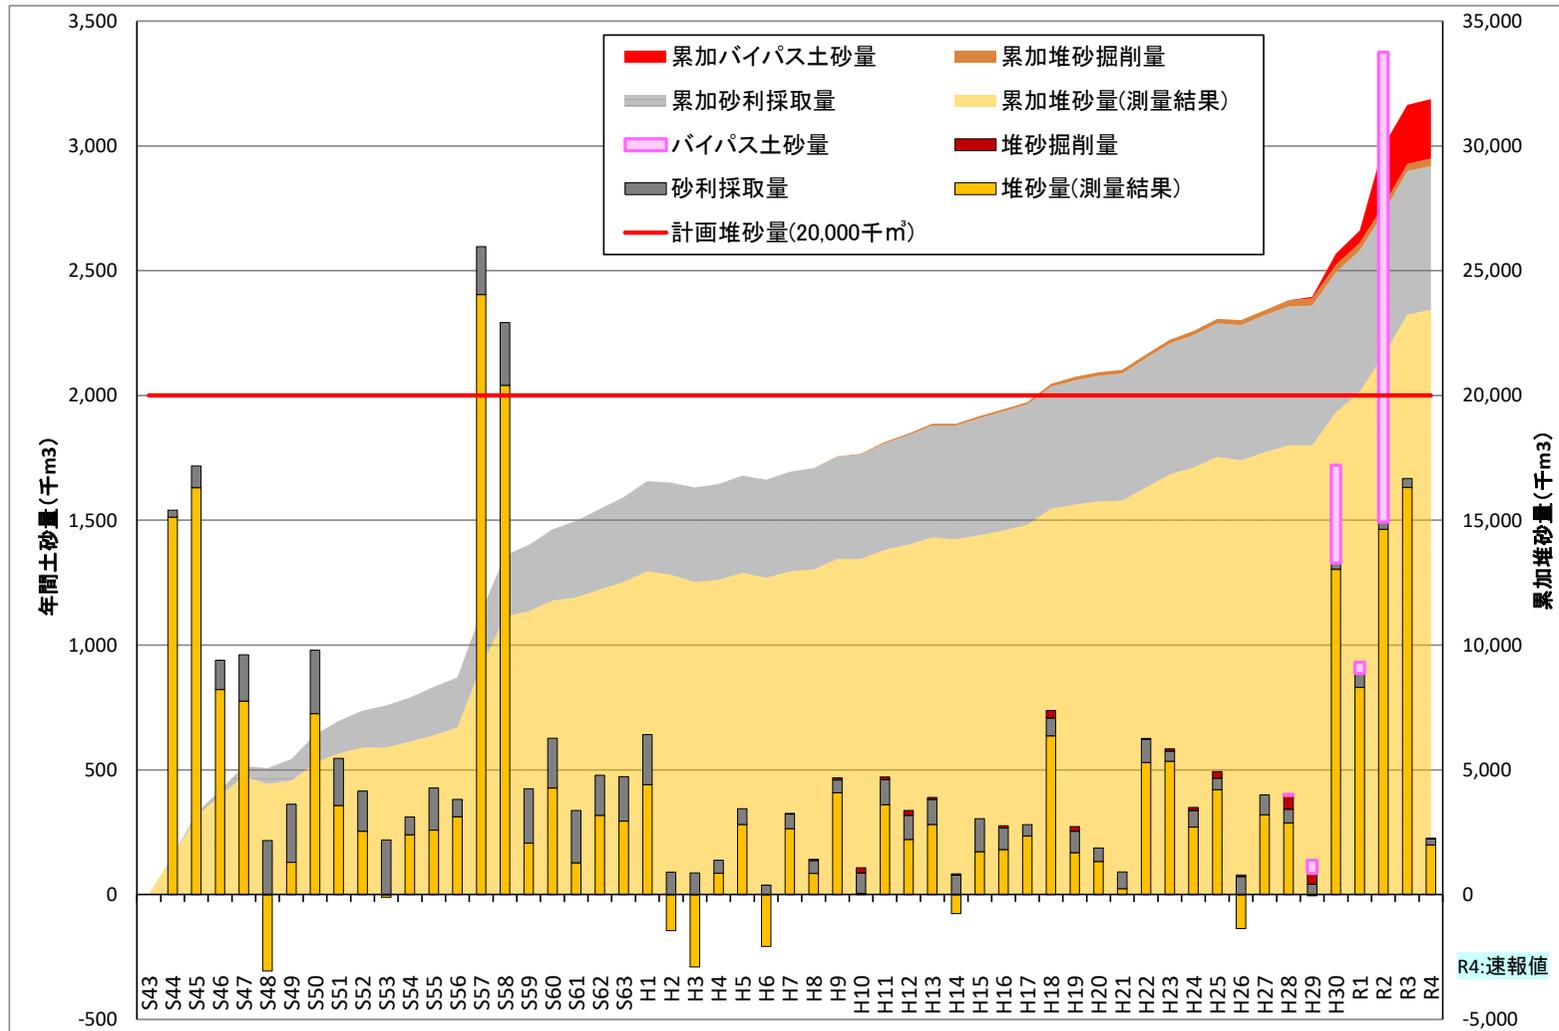
- 平成30年以降、年間堆砂土砂量は約100万m<sup>3</sup>程度であり、直近4年間で、急激に堆砂が進じた。
- R2年度のバイパス運用により、流入土砂量に対し約52.7%の土砂を排砂できたが、約150万m<sup>3</sup>程度の堆砂となった。さらに、R3年度はバイパス休止中のため、約160万m<sup>3</sup>程度の堆砂となった。
- 近年、有効容量内堆砂率も進行しており、約14.4%である。
- R4年度は、約20万m<sup>3</sup>程度(速報値)の堆砂量であった。

【全堆砂量】	23,014千m <sup>3</sup>
【有効容量内堆砂量】	5,722千m <sup>3</sup>
【堆砂容量内堆砂量】	17,292千m <sup>3</sup>
【経過年数】	53年
【全堆砂率(総貯水容量に対する)】	38.7%
【堆砂率(堆砂容量に対する)】	114.07%
【有効容量内堆砂率】	14.4%

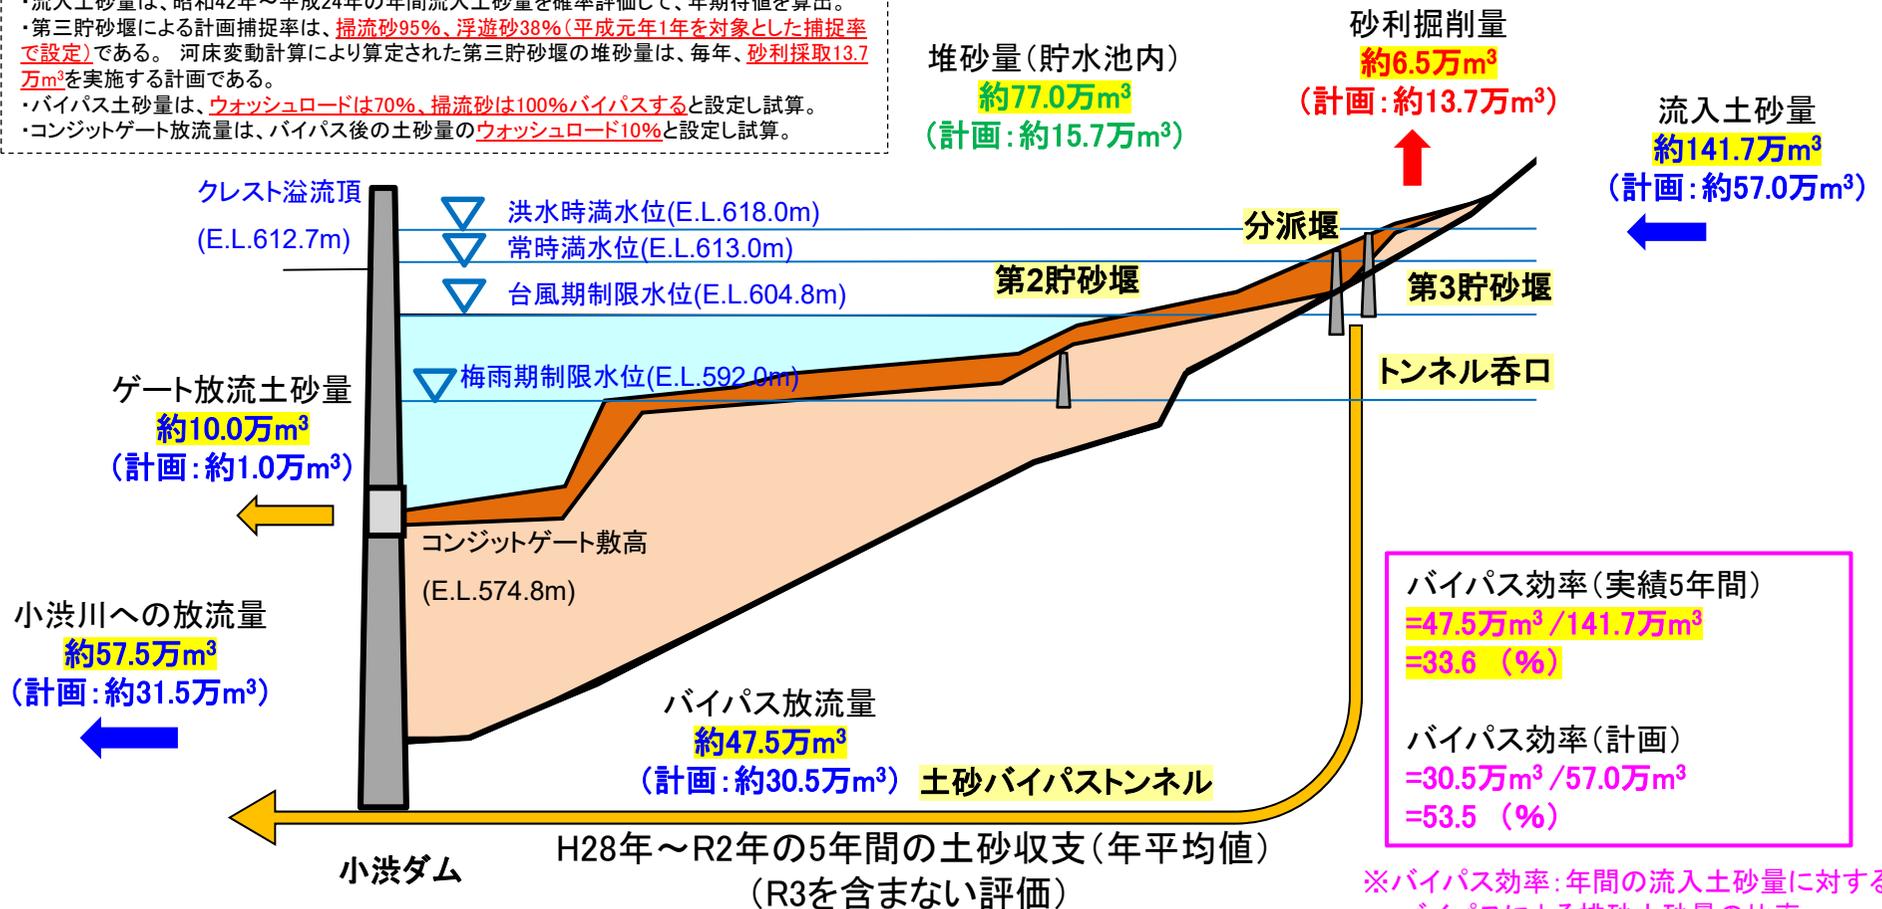
- 小渋ダムの計画土砂収支は、S44~H6の流況をもとに年平均期待値により設定されている。
- H28年~R2年の5年間の土砂収支(R3を含まない評価)
  - 流入土砂量について、計画の約57.0万m<sup>3</sup>(年期期待値)に対して、土砂バイパスを運用したH28~R2までの5年間の年平均(運用を休止したR3を含まない)は、約141.7万m<sup>3</sup>であり、約2.5倍程度の土砂が流入した。
  - バイパス土砂量については、計画の約30.5万m<sup>3</sup>(年期期待値)に対して、5年間の年平均は約47.5万m<sup>3</sup>であり、年毎にバイパス運用回数の違いでばらつきがあるが、計画時に想定した土砂量以上をバイパスより排砂している。
  - ダム貯水池の堆砂量は、計画の約15.7万m<sup>3</sup>(年期期待値)に対して、5年間の年平均は約77.0万m<sup>3</sup>となり、貯水池の堆砂は大幅に進行した。

- 流入土砂量は、昭和42年~平成24年の年間流入土砂量を確率評価して、年期期待値を算出。
- 第三貯砂堰による計画捕捉率は、掃流砂95%、浮遊砂38%(平成元年1年を対象とした捕捉率で設定)である。河床変動計算により算定された第三貯砂堰の堆砂量は、毎年、砂利採取13.7万m<sup>3</sup>を実施する計画である。
- バイパス土砂量は、ウオッシュロードは70%、掃流砂は100%バイパスすると設定し試算。
- コンジットゲート放流量は、バイパス後の土砂量のウオッシュロード10%と設定し試算。

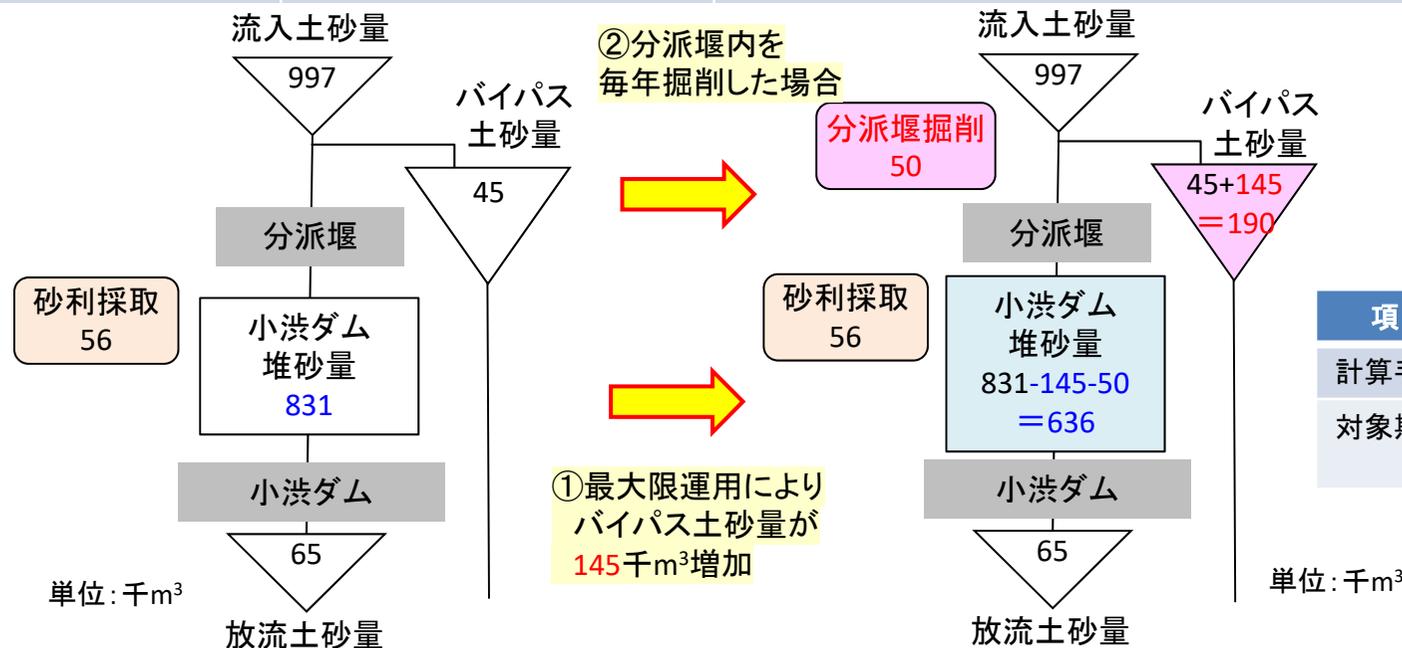
最大限運用した場合の年間土砂収支の算定方法(ゲート不具合により運用できなかったR元年の例)

- バイパス土砂量は、バイパスを運用した出水を対象に、一次元河床変動計算により算定した計算値である。一方、ダム堆砂量は、貯水池の測量成果より算出した堆積土砂量(実績値)より算出しており、計算値と実績値を組み合わせて、年間の土砂収支を整理している。
- これまで6年間の実運用は、バイパス運用を途中で中断したり、R3年度は休止中など、バイパスを最大限運用できていない。
- ここでは、分派堰を毎年維持掘削(E.L.608m)するとともに、流入量が60m<sup>3</sup>/s以上の出水に対してバイパスを最大限運用した場合の貯水池への流入土砂の抑制効果を把握するため、以下の手法で土砂収支を試算した。

実績値	最大運用を想定した場合
バイパス土砂量	実際の運用に基づく計算値 (運用中断・休止期間含む)	<b>最大限運用を想定した計算値</b> :6年間に発生した全ての出水に対し、流入量が60m <sup>3</sup> /s以上の期間を運用し、かつ、実績の運用の中で、ダムからの放流を実施していた期間もバイパスを活用して放流した場合
砂利採取量・掘削量	実績値	実績値 + <b>分派堰内で毎年維持掘削(E.L.608m) : 最大約5万m<sup>3</sup></b>
ダム堆砂量	実績値	実績値 - <b>バイパス土砂量の増分</b> - <b>分派堰掘削量</b>

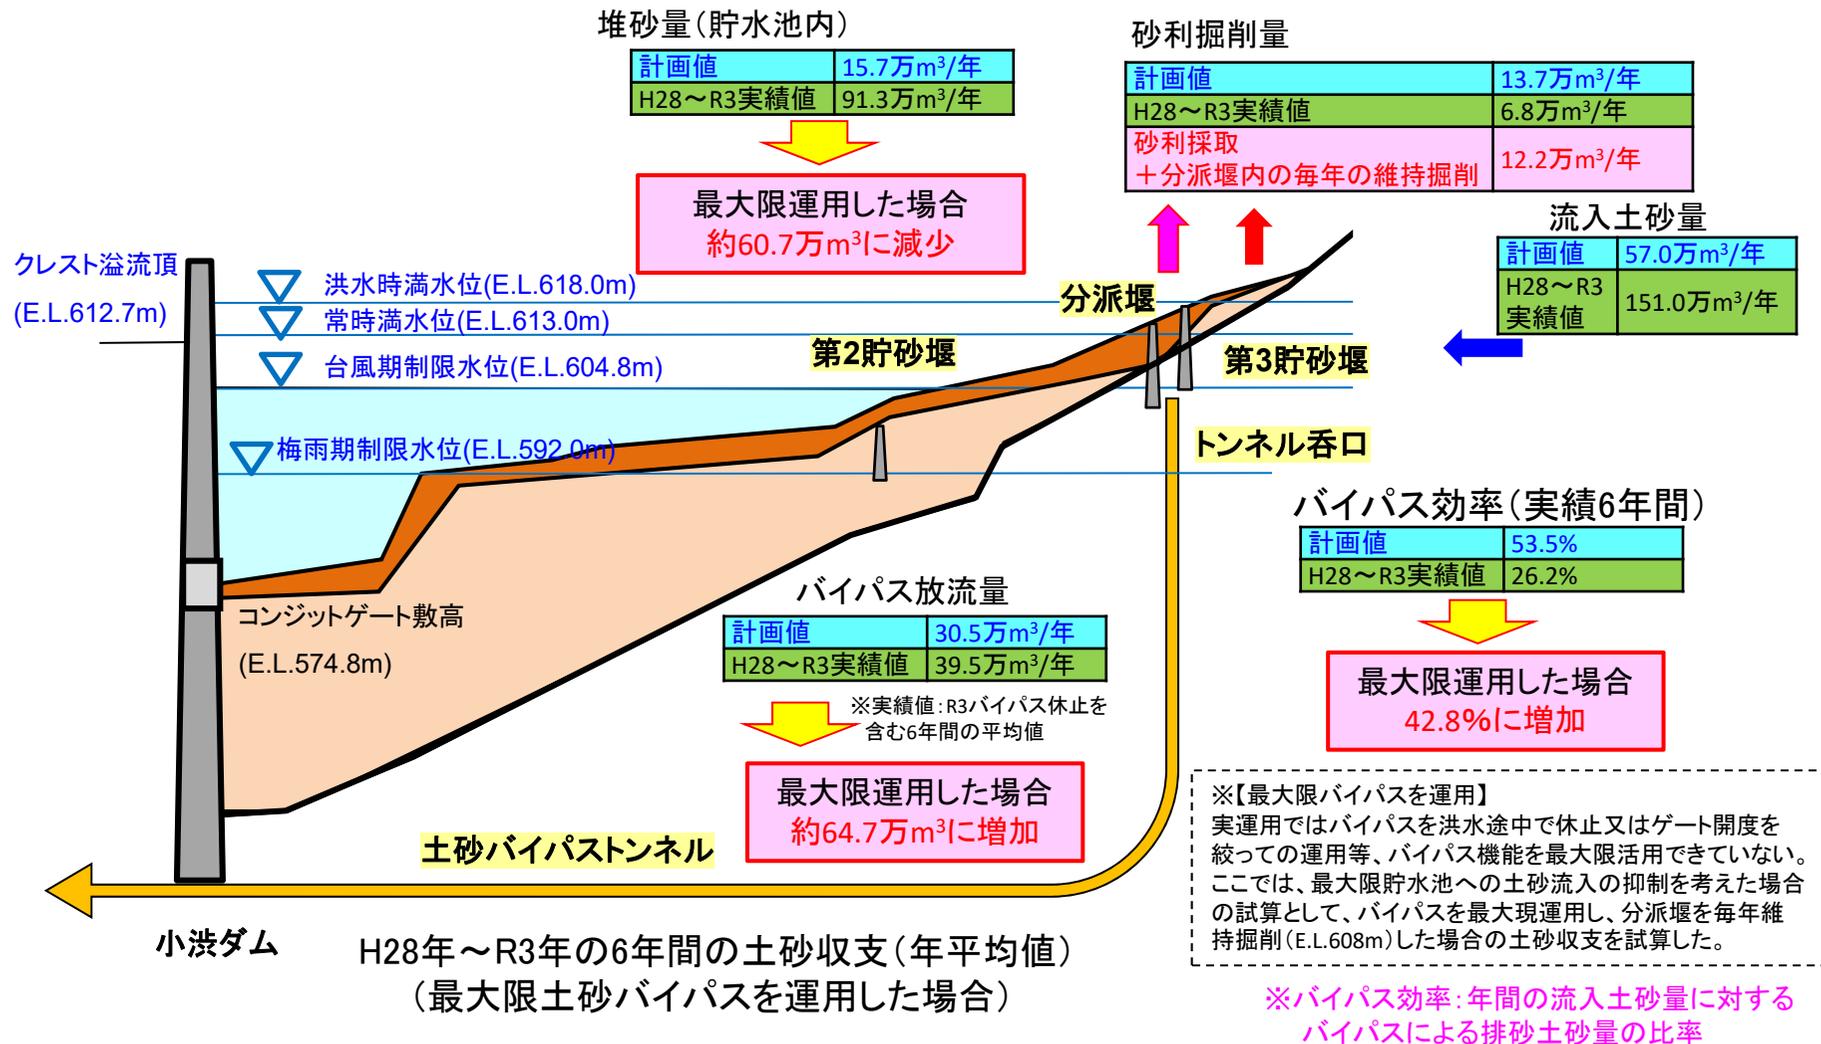
- 試験運用期間H28年~R3年の6年間の実績土砂収支は、年平均で約151.0万 $m^3$ であり、計画を大きく上回る土砂が流入した。
  - 適切な維持掘削とともに、バイパスを最大限運用した場合を想定し、バイパス運用休止期間を含むH28年~R3年の6年間の効果を試算した結果、バイパス土砂量の年平均は約39.5万 $m^3$ に(実績)に対し、対策後は約64.7万 $m^3$ となり、バイパスによる排砂される土砂量は大幅に増えることを確認した。
- ⇒貯水池の堆砂を抑制させるためには、適切な維持掘削とともに、土砂バイパスから最大限排砂させるための運用が必要となる。

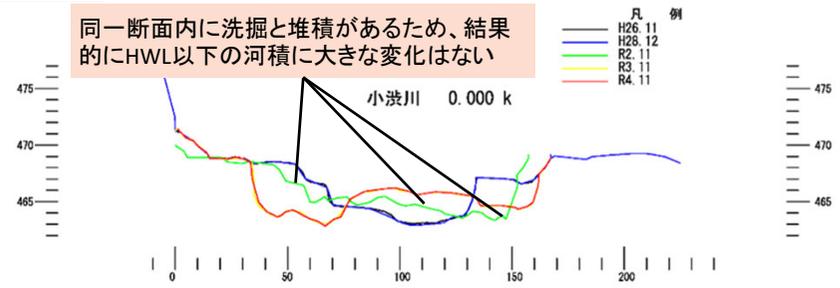
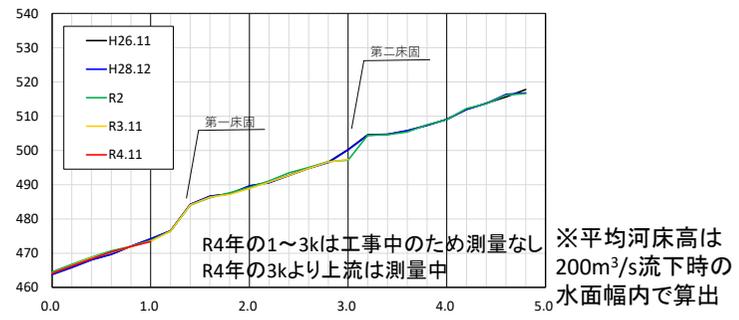
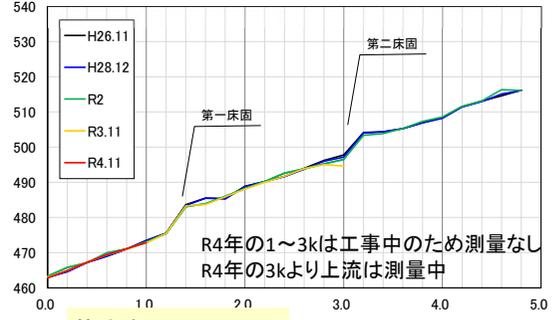
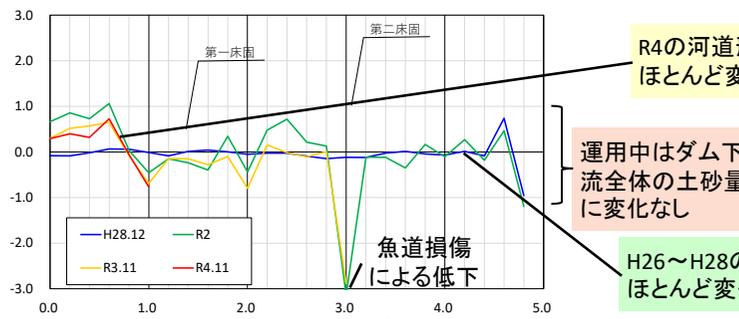
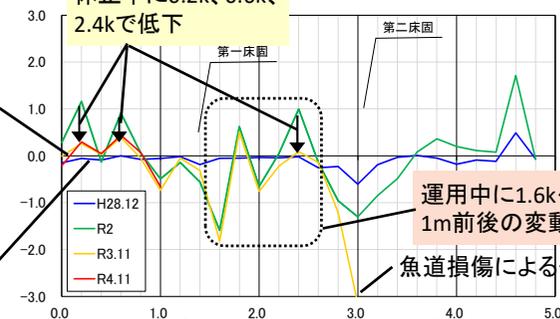
平均河床高縦断図(上)と変動量図(下)

- **運用前(H26-H28)** バイパスからの土砂供給がなく、平成26年～28年の河道形状はほとんど変動しなかった。
- **運用中(H28-R2)** バイパスからの土砂供給により、平均河床高および最深河床高に以下の変化が生じた。
  - ・平均河床高：経年的に増減を繰り返しており、一方的な堆積傾向または洗堀傾向は見られない。また地点により堆積、洗堀の変動はあるが、ダム下流全体で大きな変化はない。
  - ・最深河床高：土砂量が比較的多かった平成30年、令和2年の出水で大きく変動している。1.6k～2.4kでは令和2年に1m程度変動した。土砂の供給により、河道が動きやすくなったものと考えられる。
- **休止中(R3-R4)** バイパスからの土砂供給がない状態で、R3年に全体的に平均河床高が低下した。また0.2k、0.6k、2.4kでは最深河床高が0.5～1m程度低下した。

※変動量はH26.11の河道からの変動を示す
