# 第11回 小渋ダム土砂バイパストンネル モニタリング委員会 説明資料

令和5年3月9日

国土交通省 天竜川ダム統合管理事務所

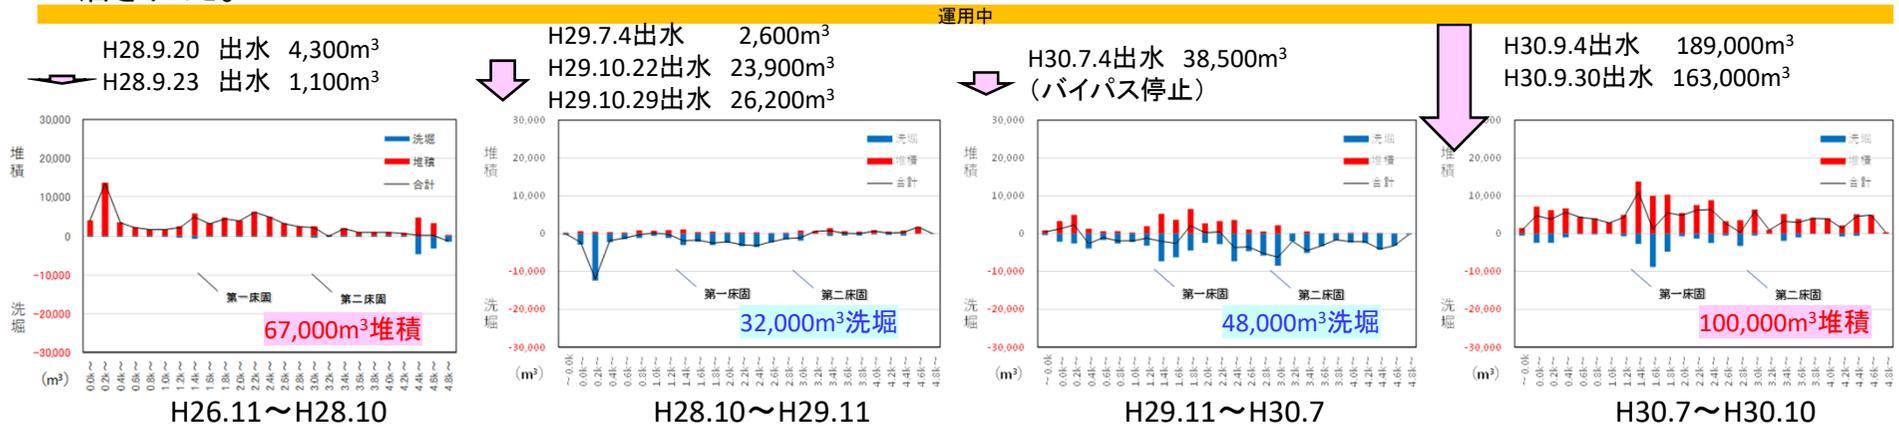
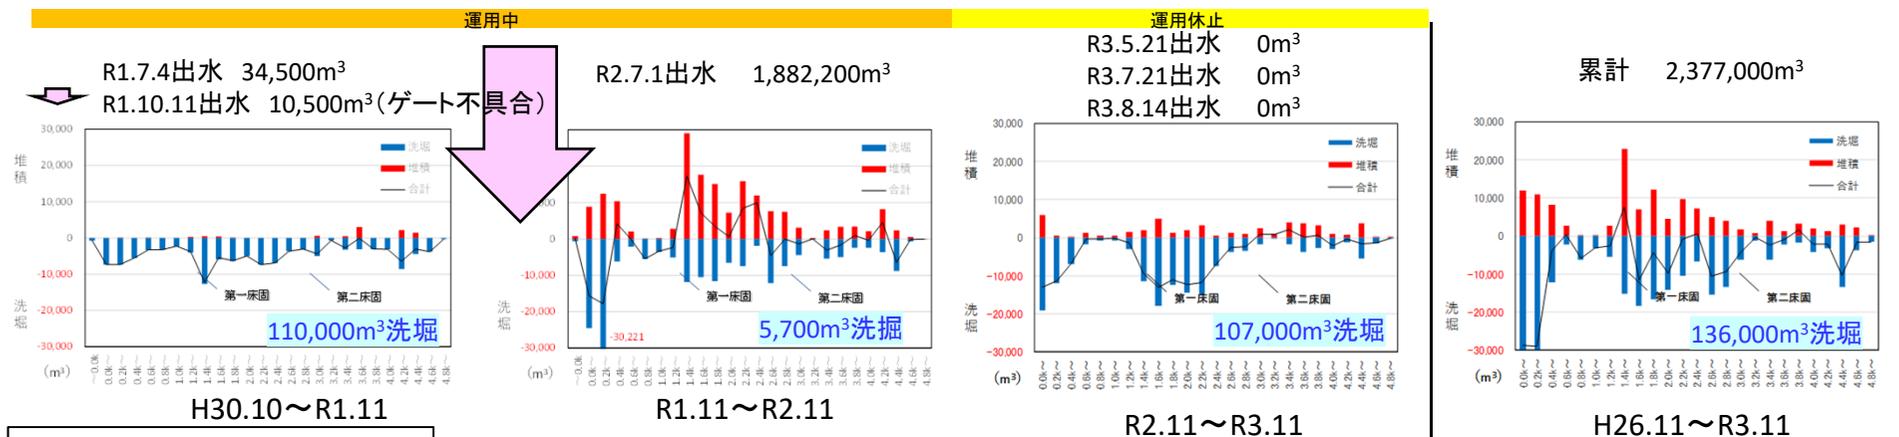
200m区間ごとの河床変動量の変遷

- **運用中(H28-R2)** 令和元年まではバイパスから土砂が多く流れたときは堆積し、主にコンジットゲートから水だけが放流されたときは洗堀される傾向が見られた。令和2年はバイパス土砂量、堆積量、洗堀量ともに大きかった。堆積と洗堀を繰り返し、河床は活発に動いている。
- **休止中(R3-R4)** 天竜川合流点付近と第一、第二床固間で洗堀された。
- 平成26年から令和2年でバイパスから237.7万m<sup>3</sup>が排砂され、下流河道では令和3年までに約13.6万m<sup>3</sup>が洗堀された。

※数値はバイパス土砂量  
矢印の大きさはバイパス土砂量の目安

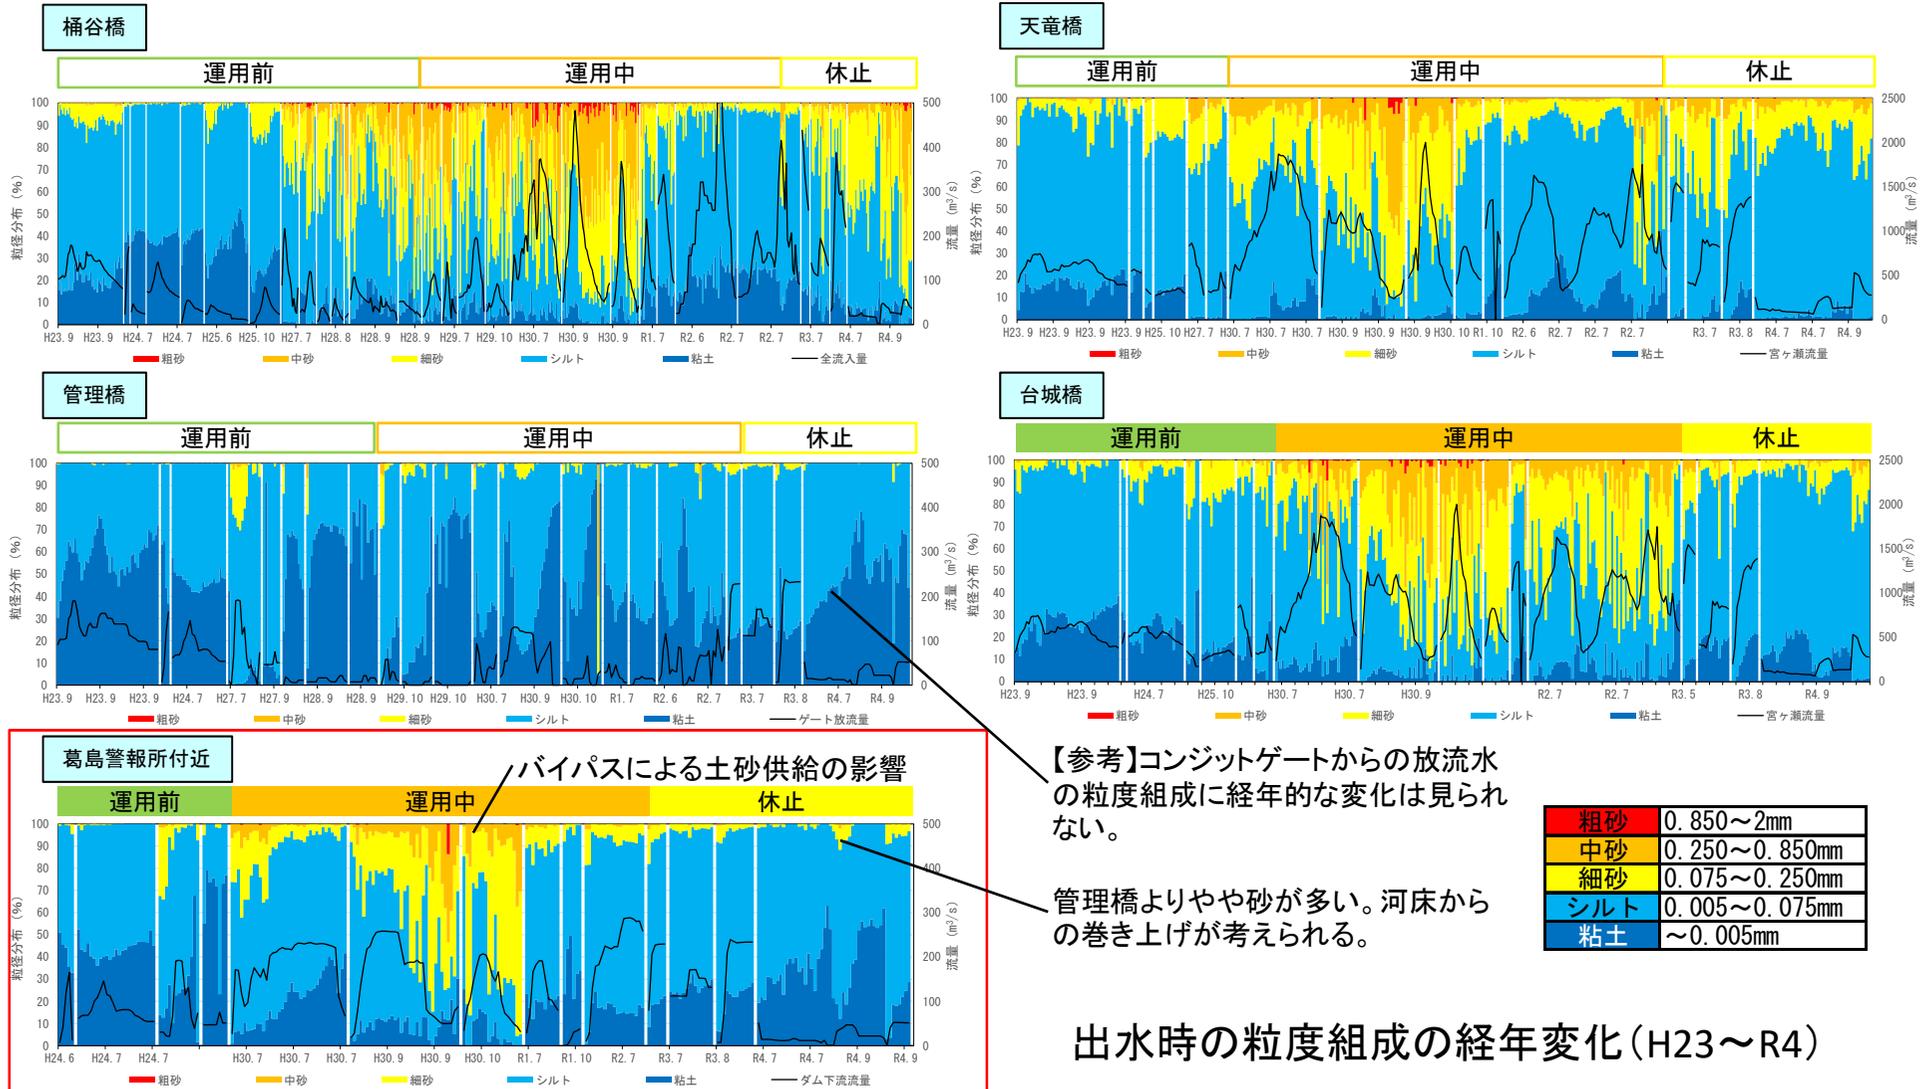
- **運用前(H26-H28)** 葛島警報所付近では粘土・シルトは95%程度、砂は5%程度で、天竜橋とは異なる傾向を示した。
- **運用中(H28-R2)** 変動が大きいのが、平成30年7月、9月の出水では洪水後期に砂の割合が70%程度を示した。桶谷橋、天竜橋に似た傾向を示した。土砂バイパスにより砂が供給されたことの影響と考えられる。
- **休止中(R3-R4)** 粘土・シルトが95%程度に増加、砂が5%に減少し、推移した。管理橋よりやや砂の割合が多かった。

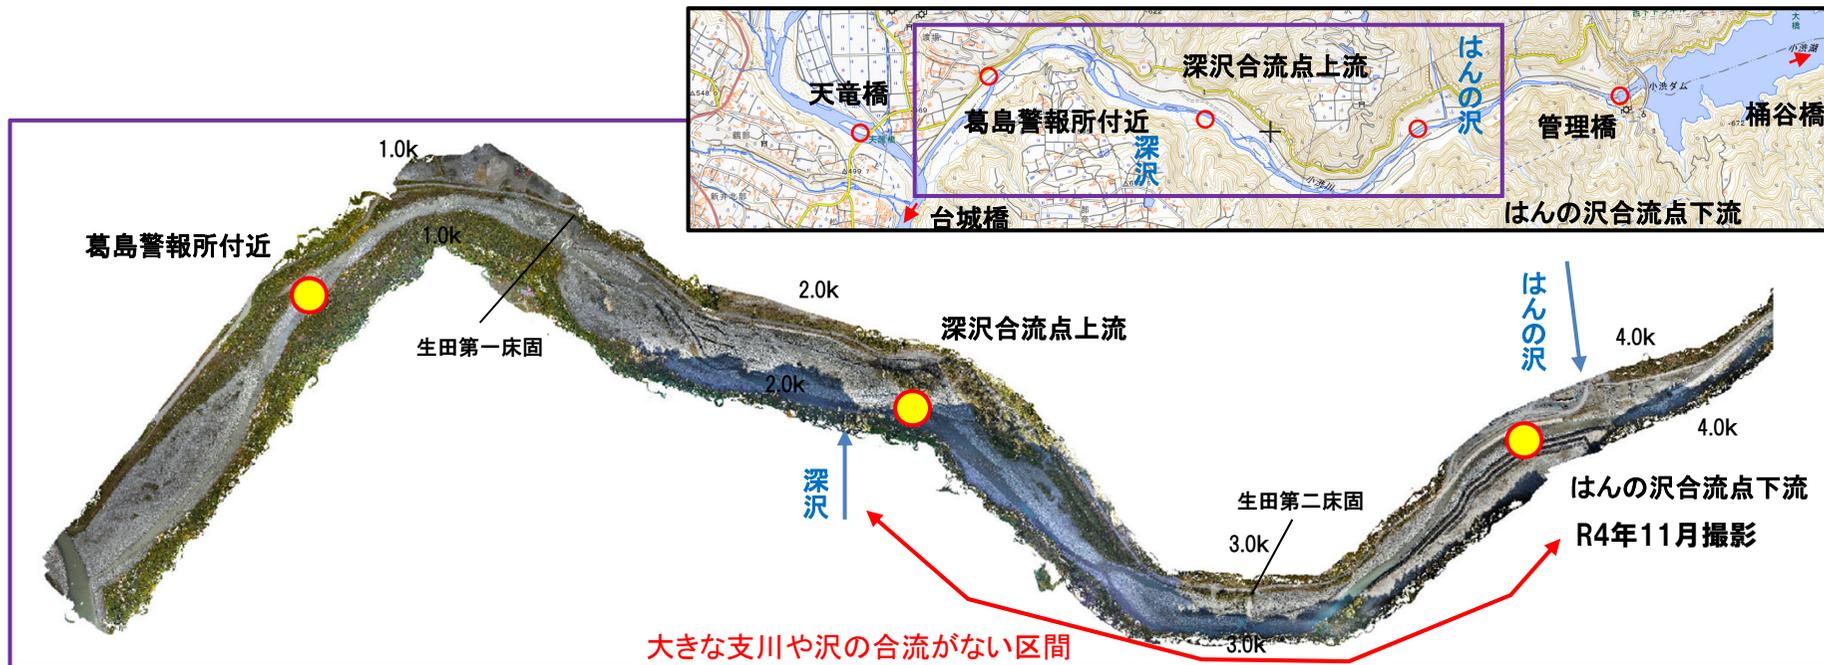
平常時SSの縦断変化

- 7月から9月の定期調査において、大きな支川や沢の合流が無い、はんの沢合流点下流と深沢合流点上流間で2~13mg/lのSSの低下があった。9月の低下量がピークでその後減少した。
- バイパスから供給された粒径の大きい土砂が堆積し、空隙が大きい砂州が形成されたことで、その砂礫の隙間を水が通ることにより、SSが捕捉されやすくなったためと考えられる。

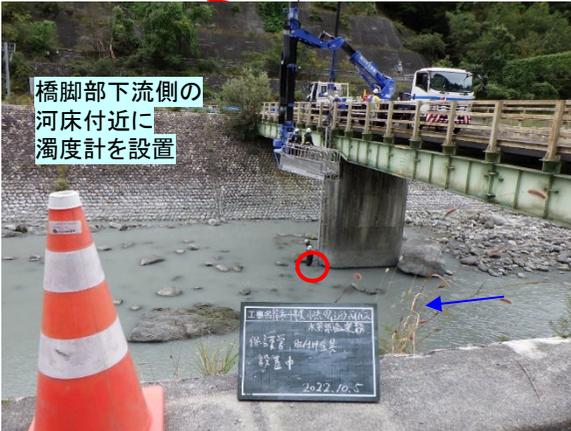
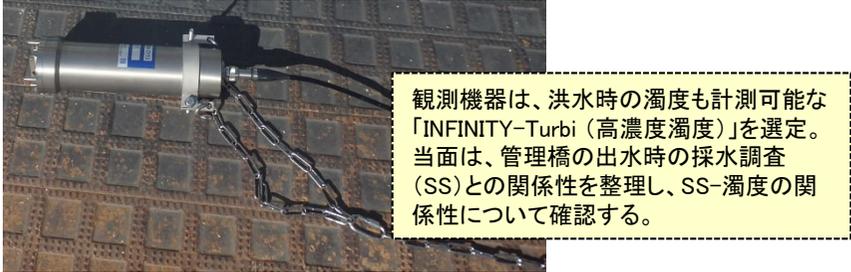
ダム放流口(管理橋)に高濃度測定用の濁度計を新たに設置。  
⇒コンジットゲートからの放流土砂の濁度を常時観測する予定。

観測機器は、洪水時の濁度も計測可能な「INFINITY-Turbi (高濃度濁度)」を選定。当面は、管理橋の出水時の採水調査(SS)との関係性を整理し、SS-濁度の関係性について確認する。
