令和1年10月16日

令和元年 台風第19号による 天竜川水系（長野県内）の出水状況

国土交通省 中部地方整備局

天竜川上流河川事務所

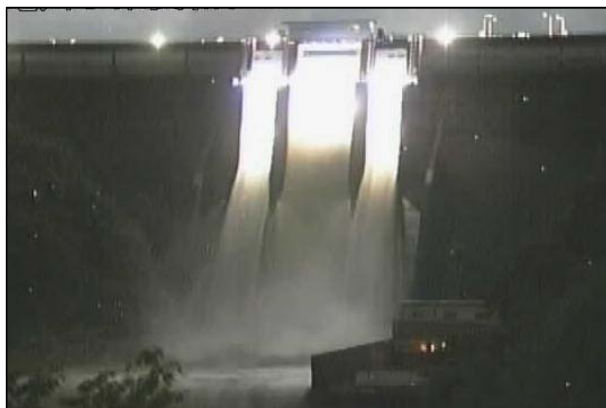
美和ダム放流状況 (10月12日22:19)

- 非常に強い台風第19号の影響により、10月11日の降り始めからの降水量は、美和ダム流域平均で約326mmを記録しました。また、最大流入量約887m³/sは過去3番目に大きい流入量であり、10月12日21時30分～13日1時00分までの間異常洪水時防災操作を実施しています。
- 美和ダムでの防災操作の実施により、最大約1,480万m³の水を貯留し、ダム操作がなかった場合と比較して、ダム下流の沢渡（さわんど）地点の水位は、約50cm低下したものと推定されます。
- 美和ダム再開発事業により、約6時間に亘りダム下流の河川流量を約50m³/s低減したと推測されます。
- 土砂バイパストンネル※の運用を行い、貯水池への土砂流入を抑制しています。

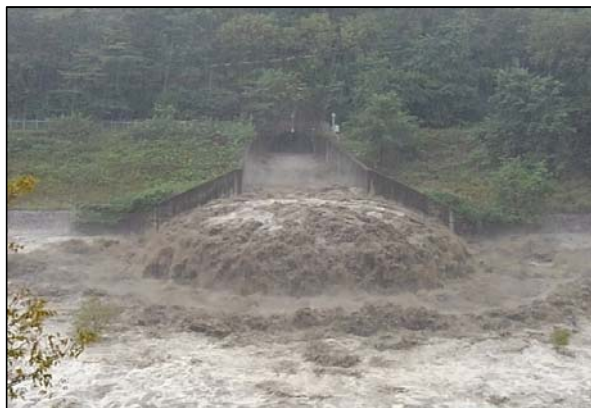
土砂バイパストンネル放流 (10月12日13:20)

※洪水時に上流から流入してくる大量の土砂を美和ダムを迂回させ、ダム湖に流入する土砂を抑制するための施設

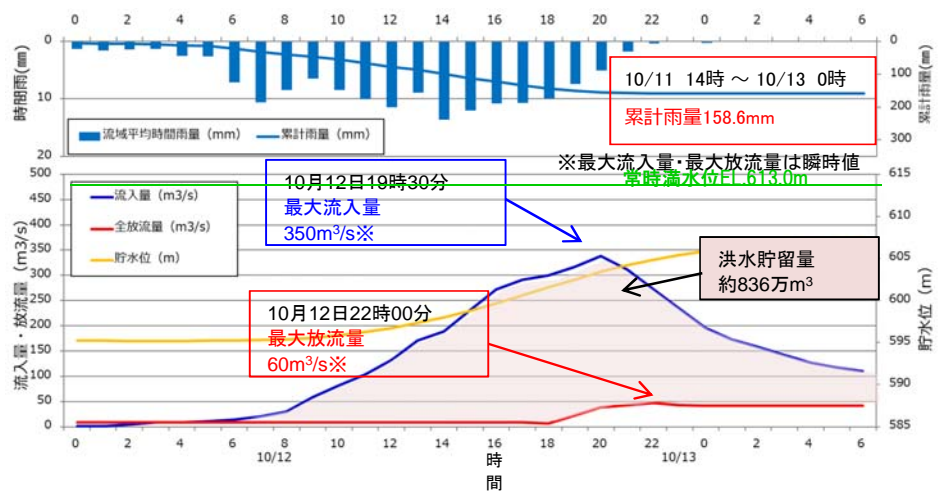
- 非常に強い台風第19号の影響により、10月11日の降り始めからの降水量は、小渋ダム流域平均で158.6mmを記録しました。
- 小渋ダム管理開始以降（50年間）で13番目の流入量350m³/sを記録しました。
- 小渋ダムでの防災操作の実施により、最大約836万m³の水を貯留し、ダムがない場合と比較して、ダム下流の宮ヶ瀬（みやがせ）地点の水位は、約40cm低下したものと推定されます。

小渋ダムの防災操作の状況

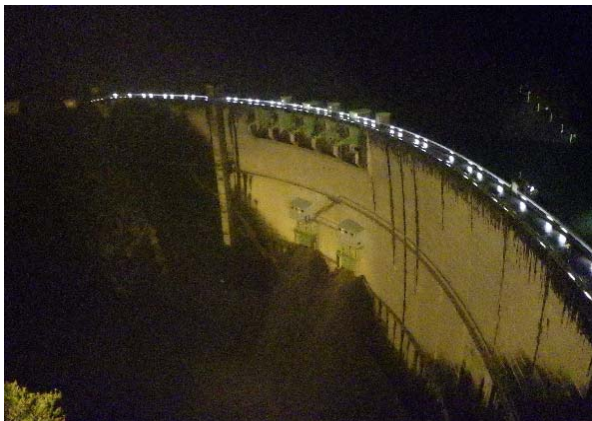
小渋ダム放流状況（10月12日21:00）

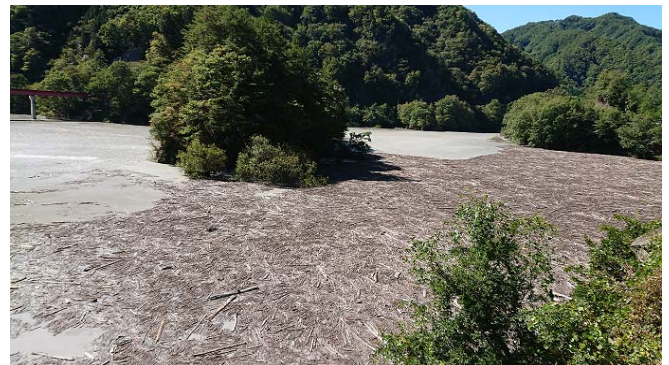
小渋ダム流木補足状況写真

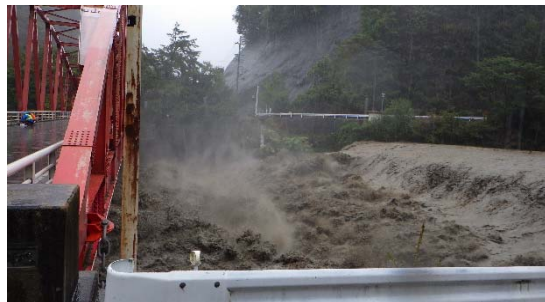
飯島堰堤（10月12日 13時頃）

美和ダム貯水池への堆砂を抑制するとともに、ダム地点における土砂移動の連続性を確保するための施設。粗い土砂を堰き止める貯砂ダム・分派堰と、美和ダム貯水池を迂回して土砂を下流に流す土砂バイパストンネルなどで構成されています。

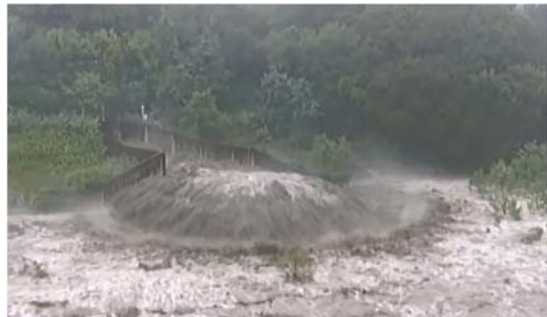
土砂バイパストンネル吐口（10月12日 14時頃）

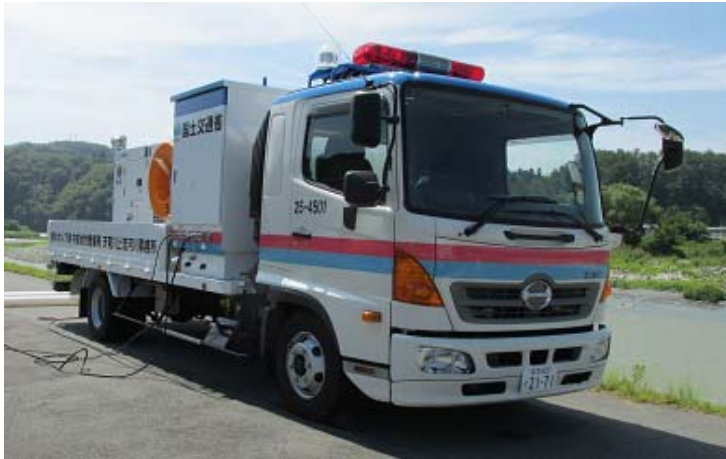
排水ポンプ車

国土交通省では、市町村からの要請により、現地に排水ポンプ車を2台派遣しました。

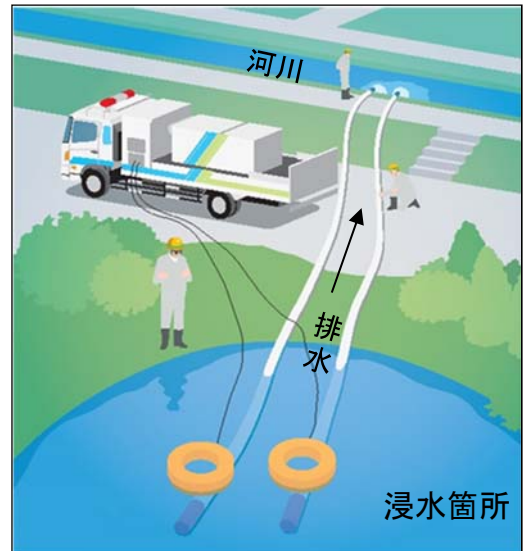
排水イメージ
