美和ダム・小渋ダム 防災操作の効果【速報版(R1.10.15)】

美和ダム【防災操作による河川水位低減効果】

美和ダム【土砂バイパストンネルの整備効果】

小渋ダム【防災操作による水位低減効果】

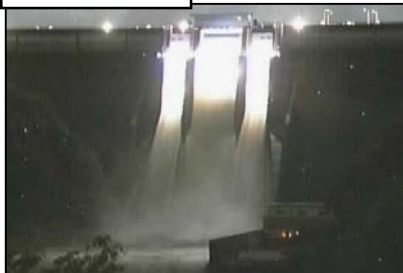
美和ダム放流状況
(10月12日22:19)

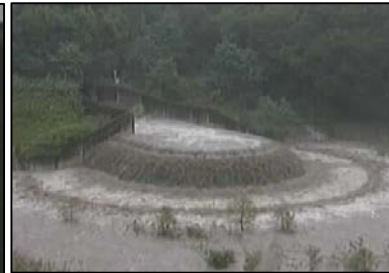
土砂バイパストンネル放流状況
(10月12日12:30)

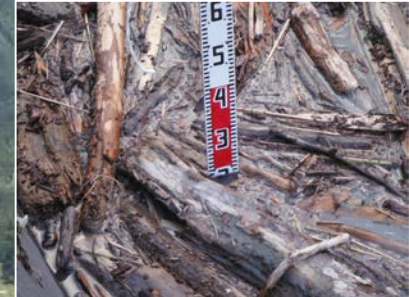
補足した流木の高さ
H=約0.2m

流木止め設備の上流側に
約30,000m³の流木を捕捉したと推定されます

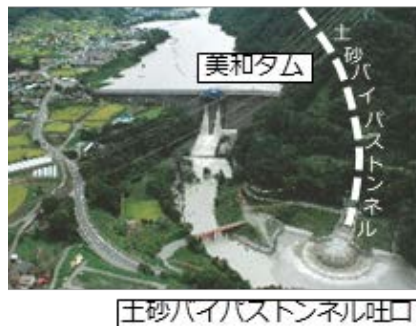
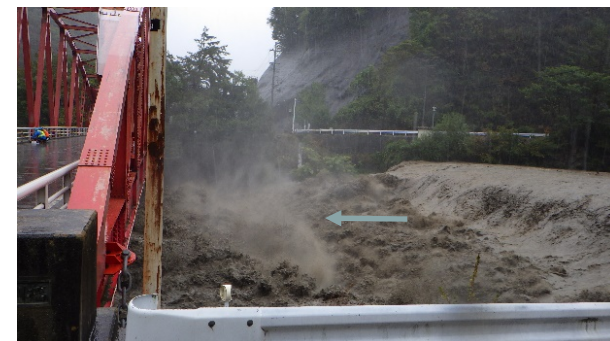
- 台風19号による出水において、土砂バイパス施設※を約9時間運用し、美和ダム貯水池への土砂流入を抑制しました
- 今回の運用では、美和ダム貯水池へ流入する土砂(ウォッシュロード)を、**ダンプトラック約1万3千台分**(約6万7千 m^3)**抑制**することができたと推定されます。

- 美和ダム貯水池への堆砂を抑制するとともに、ダム地点における土砂移動の連続性を確保するための施設。
- 粗い土砂を堰き止める貯砂ダム・分派堰と、美和ダム貯水池を迂回して土砂を下流に流す土砂バイパストンネルなどで構成されています。
- また、この土砂バイパストンネルを活用しダム湖に流入・堆積した土砂を下流に排砂するためのストックヤード施設を施工しています。

※通過土砂量の速報値について
「流入量－土砂濃度関係式」を用いて算定した推定値を報告するものです。

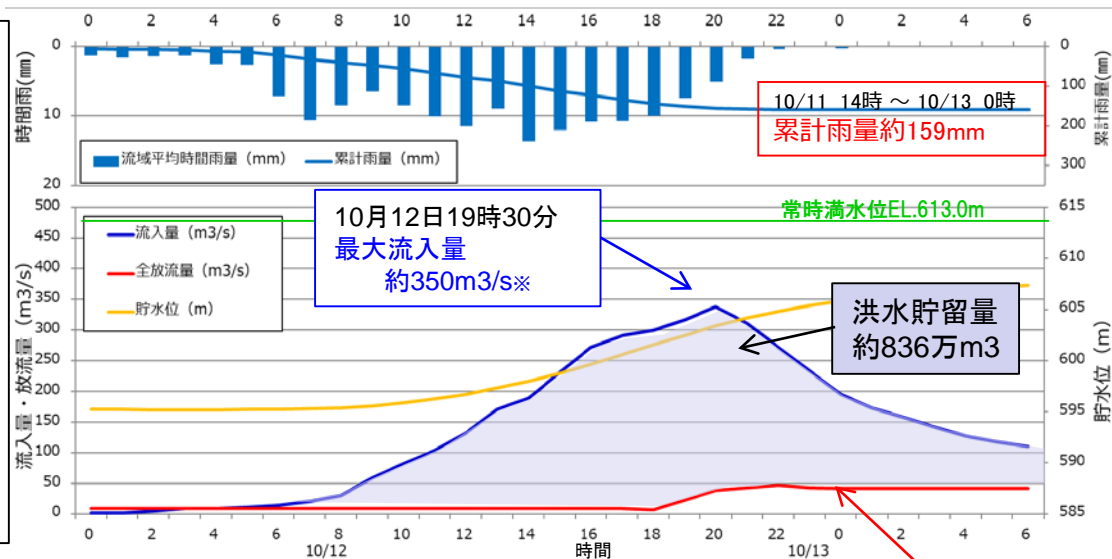
小渋ダムの防災操作の状況

- 非常に強い台風19号の影響により、10月11日の降り始めからの降水量は、小渋ダム流域平均で約159mmを記録しました。
- 小渋ダム管理開始以降（50年間）で**13番目の流入量**約350m³/sを記録しました。
- 小渋ダムでの防災操作の実施により、最大約8,360千m³の水を貯留し、ダム操作がなかった場合と比較して、ダム下流の宮ヶ瀬（みやがせ）地点の水位は、約40cm低下したものと推定されます。

防災操作状況(10月12日21:00)

※最大流入量・最大放流量は瞬時値
