**令和6年度  
中部地方ダム等管理フォローアップ委員会**

**小渋ダム 定期報告書  
【概要版】**

**令和6年 12月**

**国土交通省 中部地方整備局**

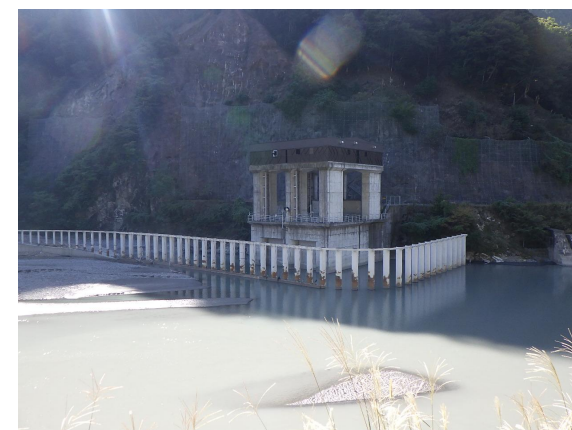
土砂バイパストンネル呑口

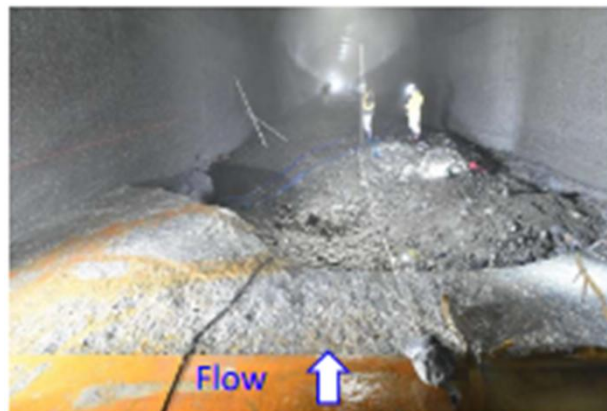
呑口部 鋼製ライニング直下の状況

土砂バイパストネルの損傷状況

- 令和2年6月～7月の梅雨前線に伴う降雨では、土砂バイパストネルの運用を伴う放流を17日間に渡り実施し、ダムへの流入土砂量を減らし、貯水池堆砂の進行は抑制されたが、土砂バイパストネルは損傷した。

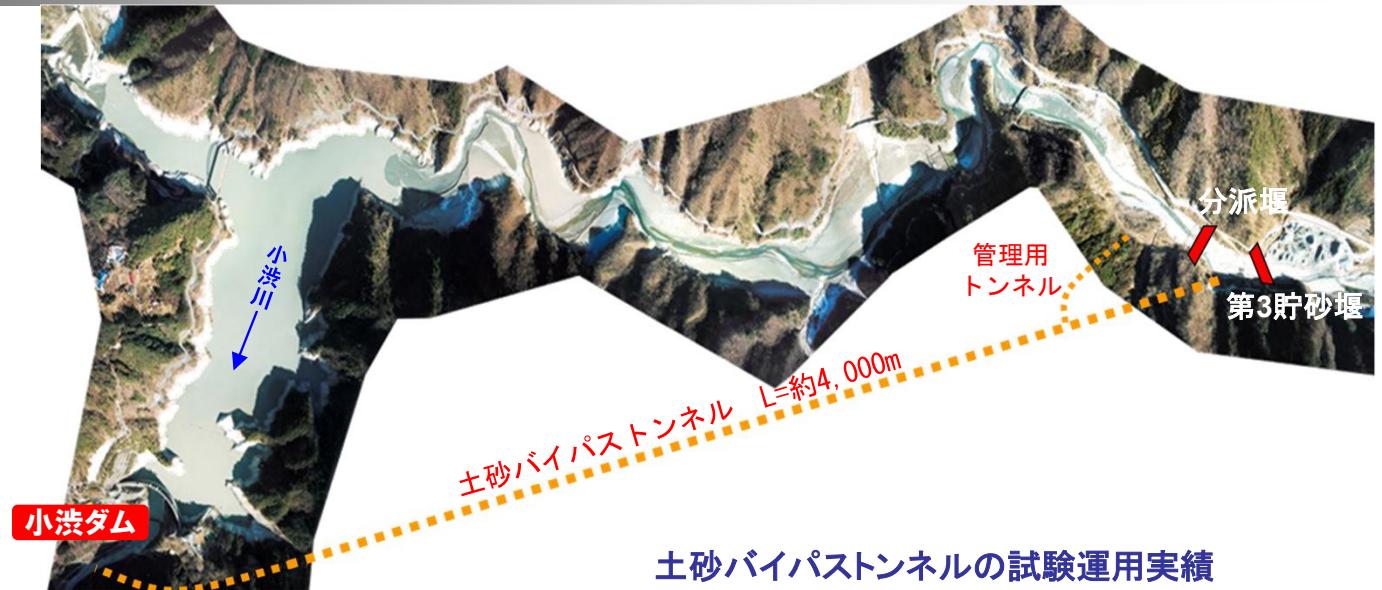
土砂バイパストンネルの試験運用実績

- ① 小渋ダムでは、ダム湖に流入する土砂を排砂するバイパストンネルを建設する「直轄堰堤改良事業」を平成12年度に着工しており、平成25年9月に土砂バイパストンネル本体が完成した。
- ② 平成28年度から試験運用しており、令和5年までの7カ年で14回の放流を実施した。ただし令和2年6月30日からの洪水で損傷し、令和3年から4年は災害復旧のため運用を休止していた。令和6年から本運用を開始した。
- ③ 7カ年での土砂バイパスによる排砂量は約2,461千 $m^3$ である。

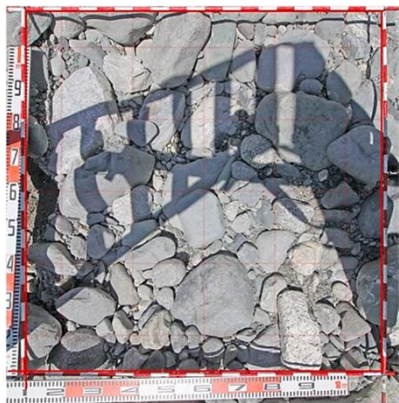
H28.6

- 土砂バイパストンネルが運用される前は、経年変化が小さく粗粒傾向であったが、土砂バイパストンネル運用中は粒径が小さくなり、経年変化が大きくなった。
- 一方で、運用停止により再び粗粒化する傾向も見られ、土砂バイパスを運用することによる粗粒化解消効果が確認された。
- 土砂バイパストンネルの運用による細粒化は第1床固と第2床固の間に顕著にみられた。

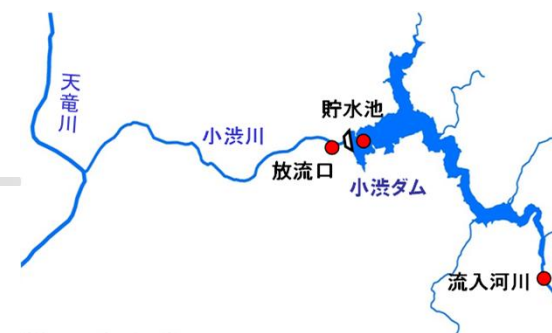
# 小渋ダムの水質 (3) BOD

年平均値及び75%値は環境基準値1mg/L以下で推移し、環境基準を達成している。

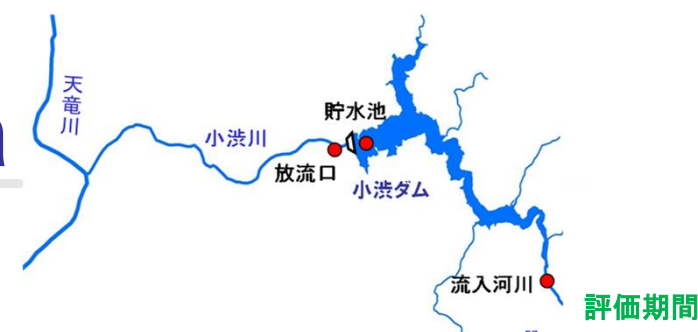
# 小渋ダムの水質(10)クロロフィル-a

年平均値は $2 \mu\text{g/L}$ 以下で推移し、変化は見られない。

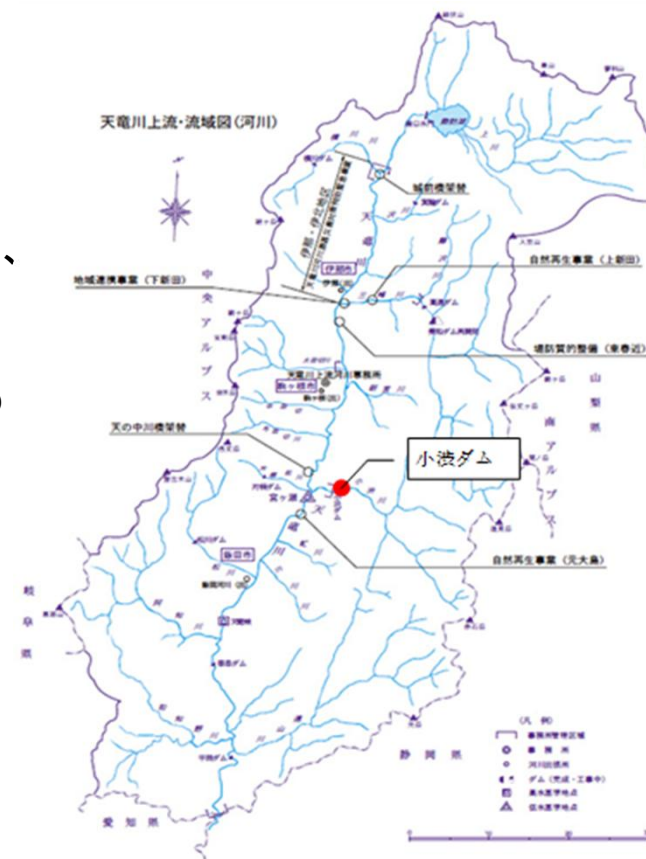
天竜川流域図

- 小渋ダムは、天竜川水系小渋川の天竜川合流点から約4kmに位置する。
- 小渋ダムの集水域は、南アルプスと伊那山脈との間に挟まれた流域で、大鹿村大河原地先がやや開け、平地は少なく、流域の大部分は平均高度1,420mという急峻な山岳地帯である。
- 貯水池周辺の植生は、コナラやアカマツ等の樹林群落が大部分を占める。

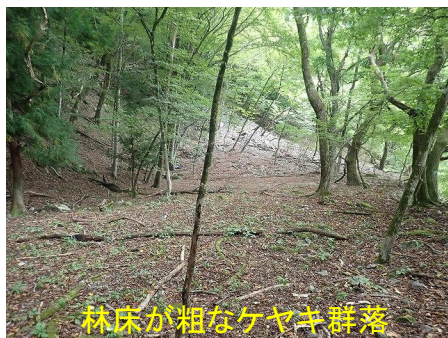
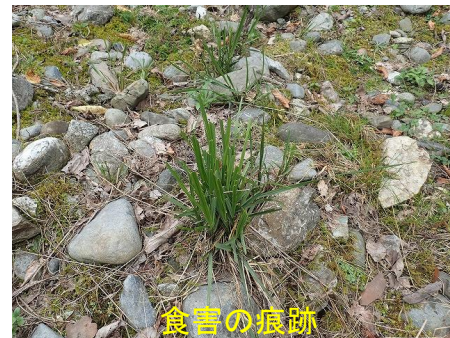
- ダム周辺の陸域ハビタットの中心は、コナラ群落、ケヤキ群落等の落葉広葉樹林、アカマツ林、スギ・ヒノキ植林等の樹林環境で、経年で大きな変化はみられない。
- ただし、樹林環境の林床にはシカの食害等が発生しており、林床植生に変化があるとみとめられる。
- 自然裸地の面積割合は近5カ年で僅かに増加しており、大規模出水や土砂バイパストンネル運用の効果により、河川区域内に砂礫河原環境のハビタットが増加したものと考えられる。
- 以上より、陸域ハビタットの变化に対し、ダムの管理・運用の影響は認められず、問題なかった。

シカ食害の影響

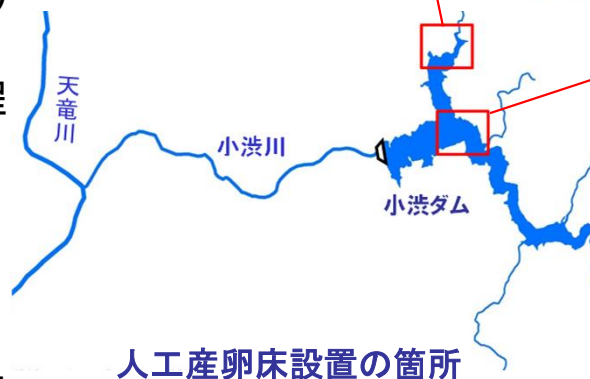
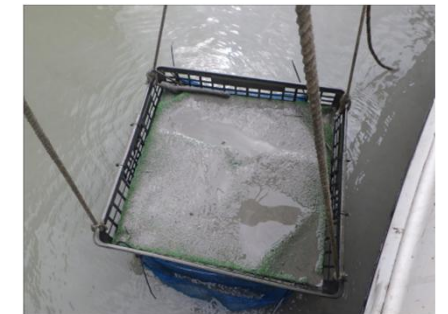
人工産卵床設置の箇所

- 令和元年度に人工産卵床を設置したが、流入土砂量の多い小渋ダムでは、人工産卵床の設置は適していないと思われる。
- 周辺には外来魚回収BOXを設置し、両種の低密度管理ができるよう、対策を進めている。外来種の回収状況は、新型コロナウイルス対策による釣り人の減少の影響を受けているものの、R4以降では30匹/年程度となっている。
- 外来種リリース禁止の看板設置やHPでの呼びかけを実施している。
- 今後は、漁協との連携や情報共有を行い有効な対策を実施していく。
- また、水国調査時の駆除により、継続的に対策を行っていく。

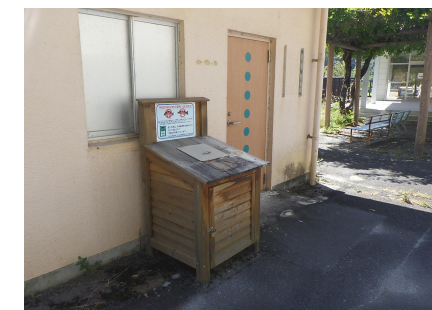
外来種回収BOXの設置状況
