No.	15-1-1	場所	高森町下市田	次世代への継承キーワード	構造物による減災
名称	①惣兵衛堤防の決壊により浸水した水田地帯 ②惣兵衛堤防の決壊で浸水した新田 ③惣兵衛堤・伴野堤の決壊（空撮）				
災害現象	堤防決壊			河川	天竜川本川
補足事項				支流	
概要	<p>高森町吉田地区では、大島川から押し出された土砂が出砂原集落を埋めた。巨岩を積み上げた長さ約 500mにわたる惣兵衛堤防は、200 年以上もこの地域を守ってきたが、竜の背のごとく盛り上がった天竜川は堤防を乗り越え、地上部のほとんどが押し流された。田沢川は鉄砲水により下流一帯が一面河原となり、11 名の犠牲者を出した。</p> <p>●体験談：災害当時、下河原五区の堤防委員</p> <p>二十八日、対岸の伴野堤防が遂に決壊、濁流はみるみるうちに伴野たんぼを舐めつくしていった。そして翌二十九日、一度水勢は東岸に向ったかにみえがそれも束の間、到頭西岸の惣兵衛堤防にもやってきた。堤防の決壊がはじまった。午後三時三十分ころ、前に傾いた水天宮はお辞儀をするように濁流に落ちていった。続いて水防小屋が崩れ落ちて姿を消した。</p> <p>（「 variability 下市田河原」 p.54）</p>				
記録	<div style="display: flex; justify-content: space-around;"> <div style="text-align: center;">

名称	①惣兵衛堤防の決壊により浸水した水田地帯 ②惣兵衛堤防の決壊で浸水した新田 ③惣兵衛堤・伴野堤の決壊（空撮）	経度	137.884372
----	---	----	------------

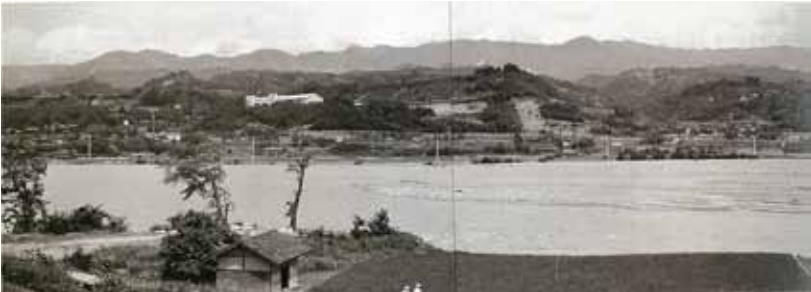
<p>水田地帯があっという間に大土石流にのまれた。右が水防小屋、中央が水天宮鳥居</p> </div> <div style="text-align: center;">

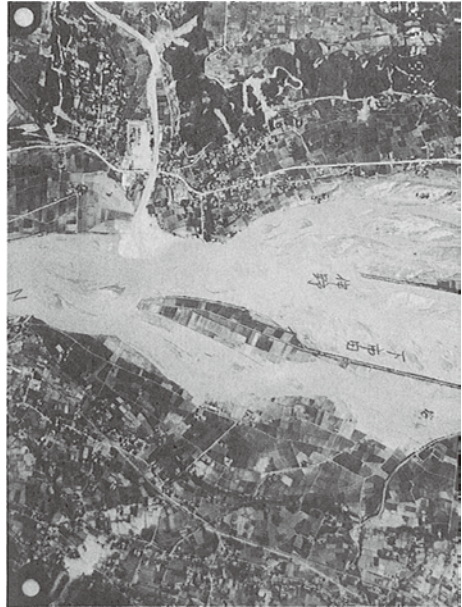
<p>災害直後の惣兵衛堤防付近の航空写真</p> </div> </div> <div style="text-align: center; margin-top: 10px;">

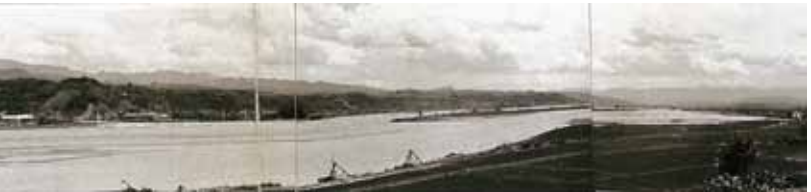
<p>鉄砲水の勢いで惣兵衛堤防が決壊し、水田地帯があっという間に大土石流化となった。</p> </div>				
出典	「天竜川のあの頃」p.186、199/「 variability 下市田河原」p.54
