No.	15-6-5	場所	高森町下市田 竜西一貫水路	次世代への継承キーワード	情報伝達網整備	
名称	竜西一貫水路の水路橋に流木がたまり、南大島川がせき上げられ氾濫			河川	南大島川	
災害現象	流木被害			支流		
補足事項

概要

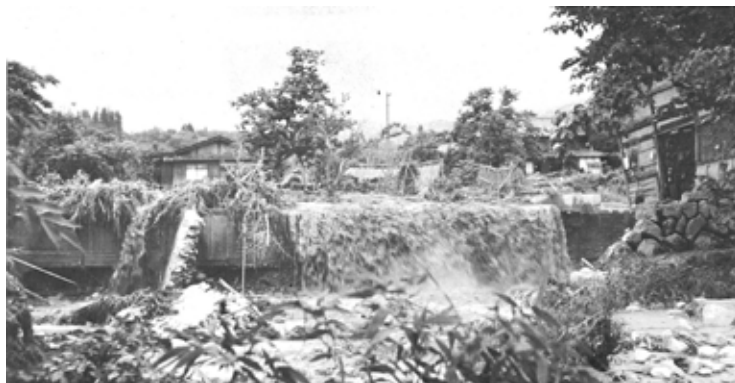
記録

竜西一貫水路の水路橋が流木でせがり氾濫して住宅を押し流した。写真右側の石積が川の護岸、現在はサイフォンで川の下を通っている。
