No.	19-3-6	場所	飯田市 長姫町		次世代への継承キーワード
名称	大穴があいた飯田市長姫町付近			地形・地質理解	
災害現象	陥没			河川	野底川
補足事項				支流

大穴があいた飯田市長姫町付近

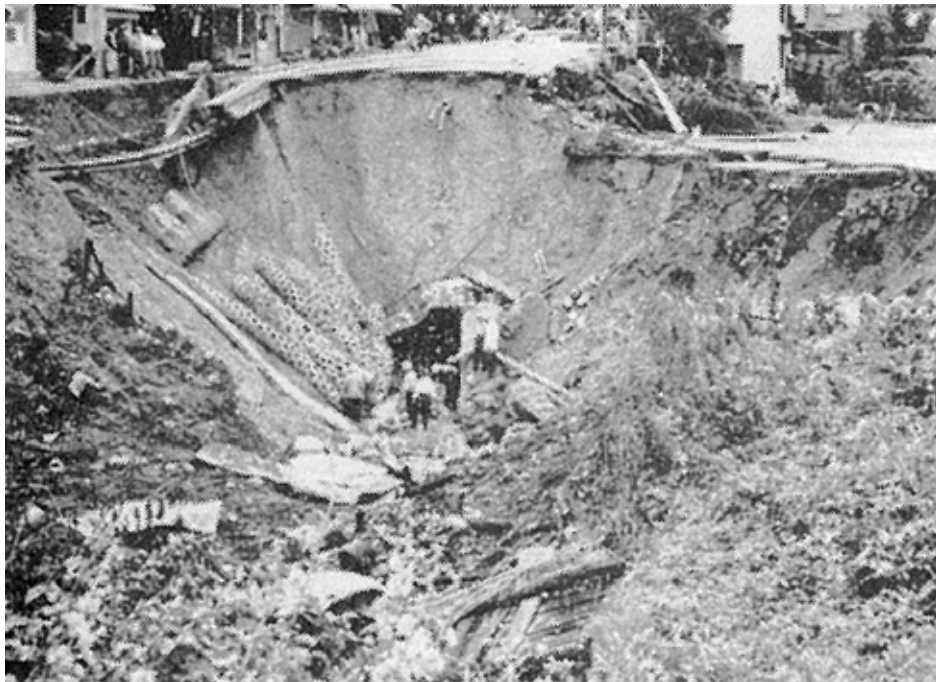
飯田市内の道路は山の手から川で運ばれたどろや木の根などでいっぱい。こわれた戸やカワラなどがちらばって都市計画の美をほこる飯田市もむざんな姿に一変。市内東中央通りは地盤の下を通っている谷川のためけずりとられ、ぽっかり大穴をあけ、近くの人々を不安におとしめている。
