# 梅雨前線の停滞から始まった雨が 台風の接近に伴い集中豪雨をもたらした。

一日で325mm(飯田測候所)の雨量を記録した集中豪雨と脆弱な地質構造など、いくつかの要因が重なり大災害となりました。

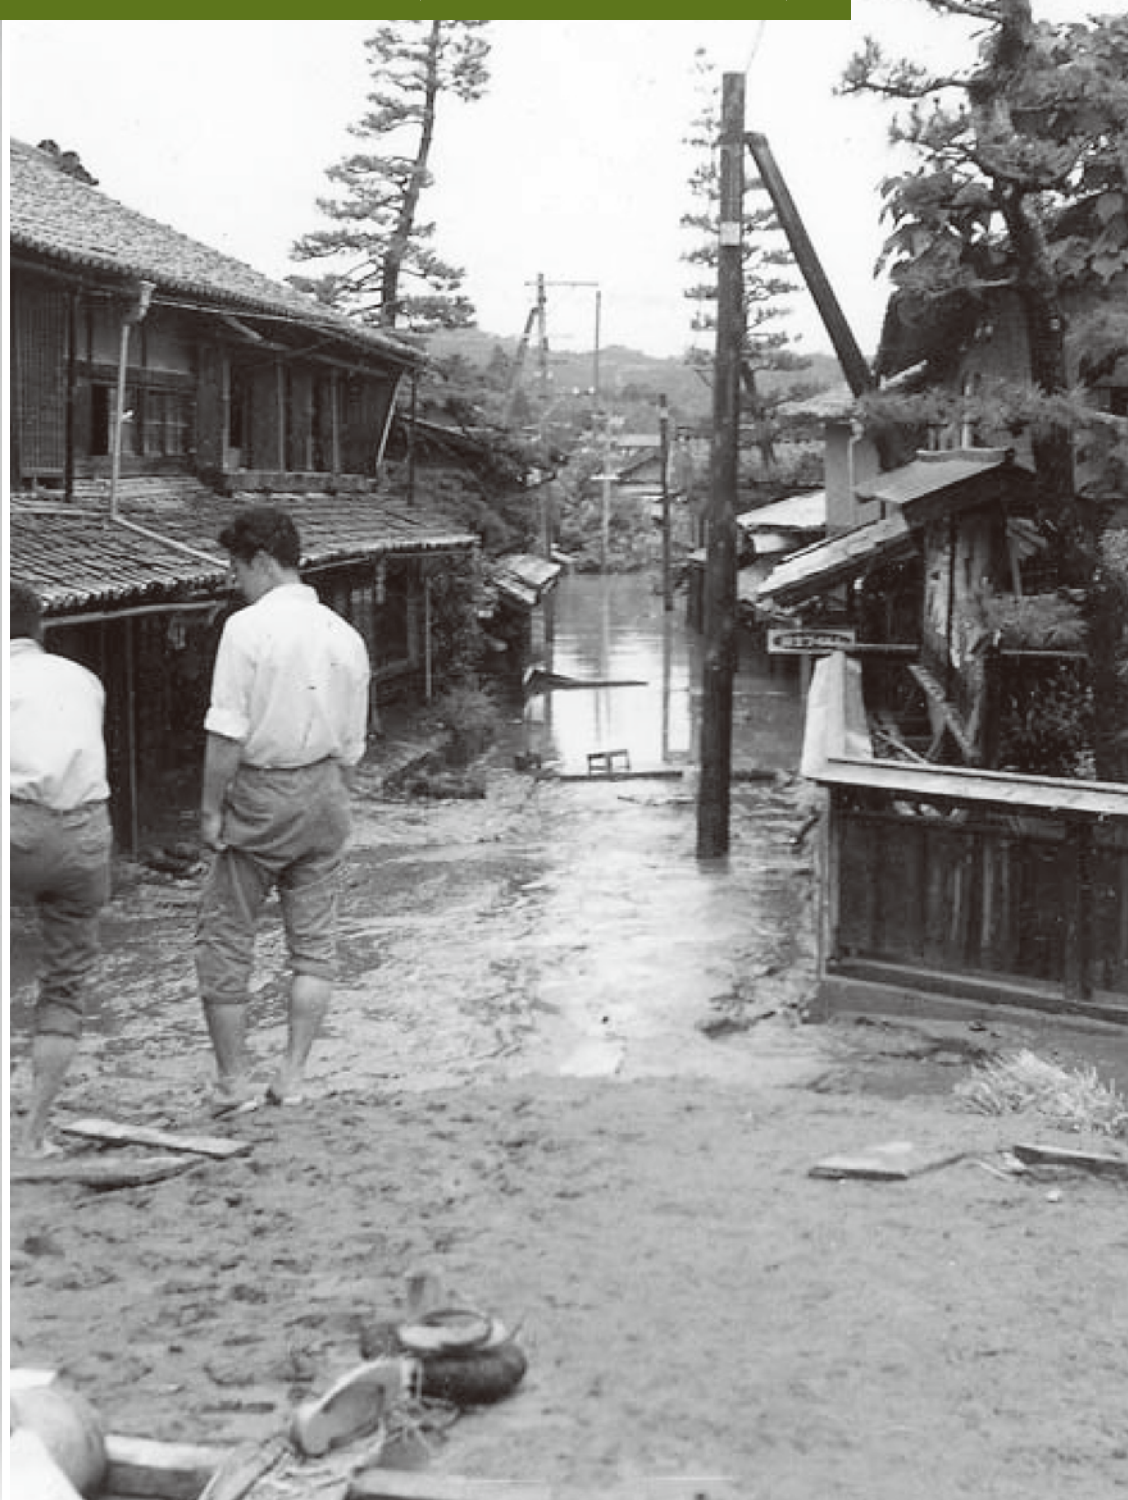
住宅街の浸水状況(飯田市川路)

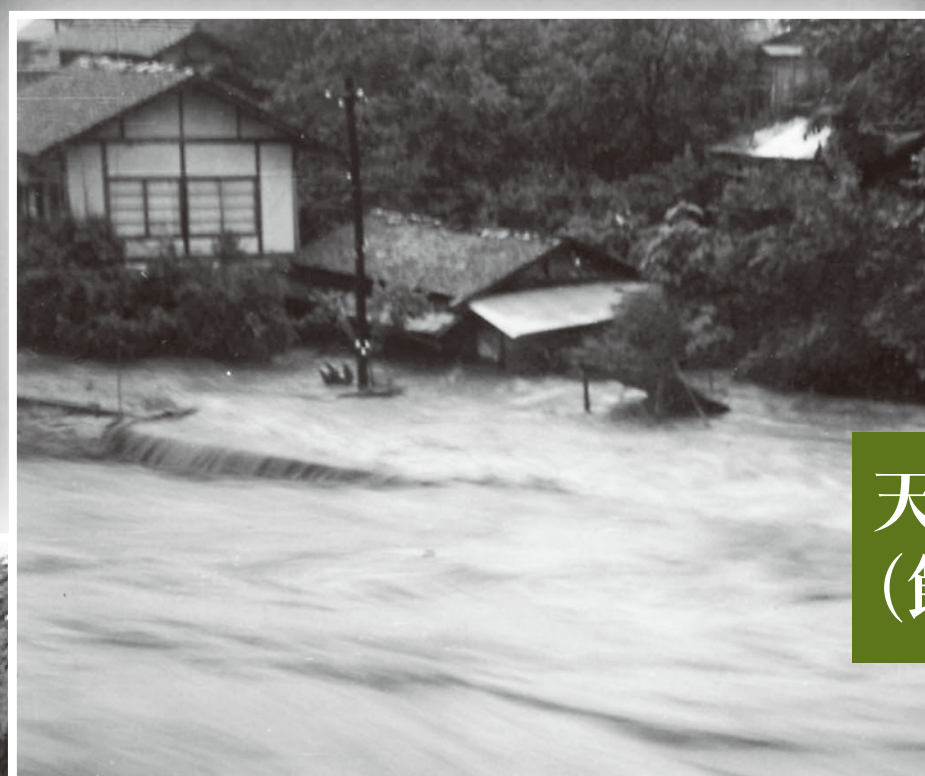
天竜橋下流右岸の家屋浸水状況  
(飯田市時又)

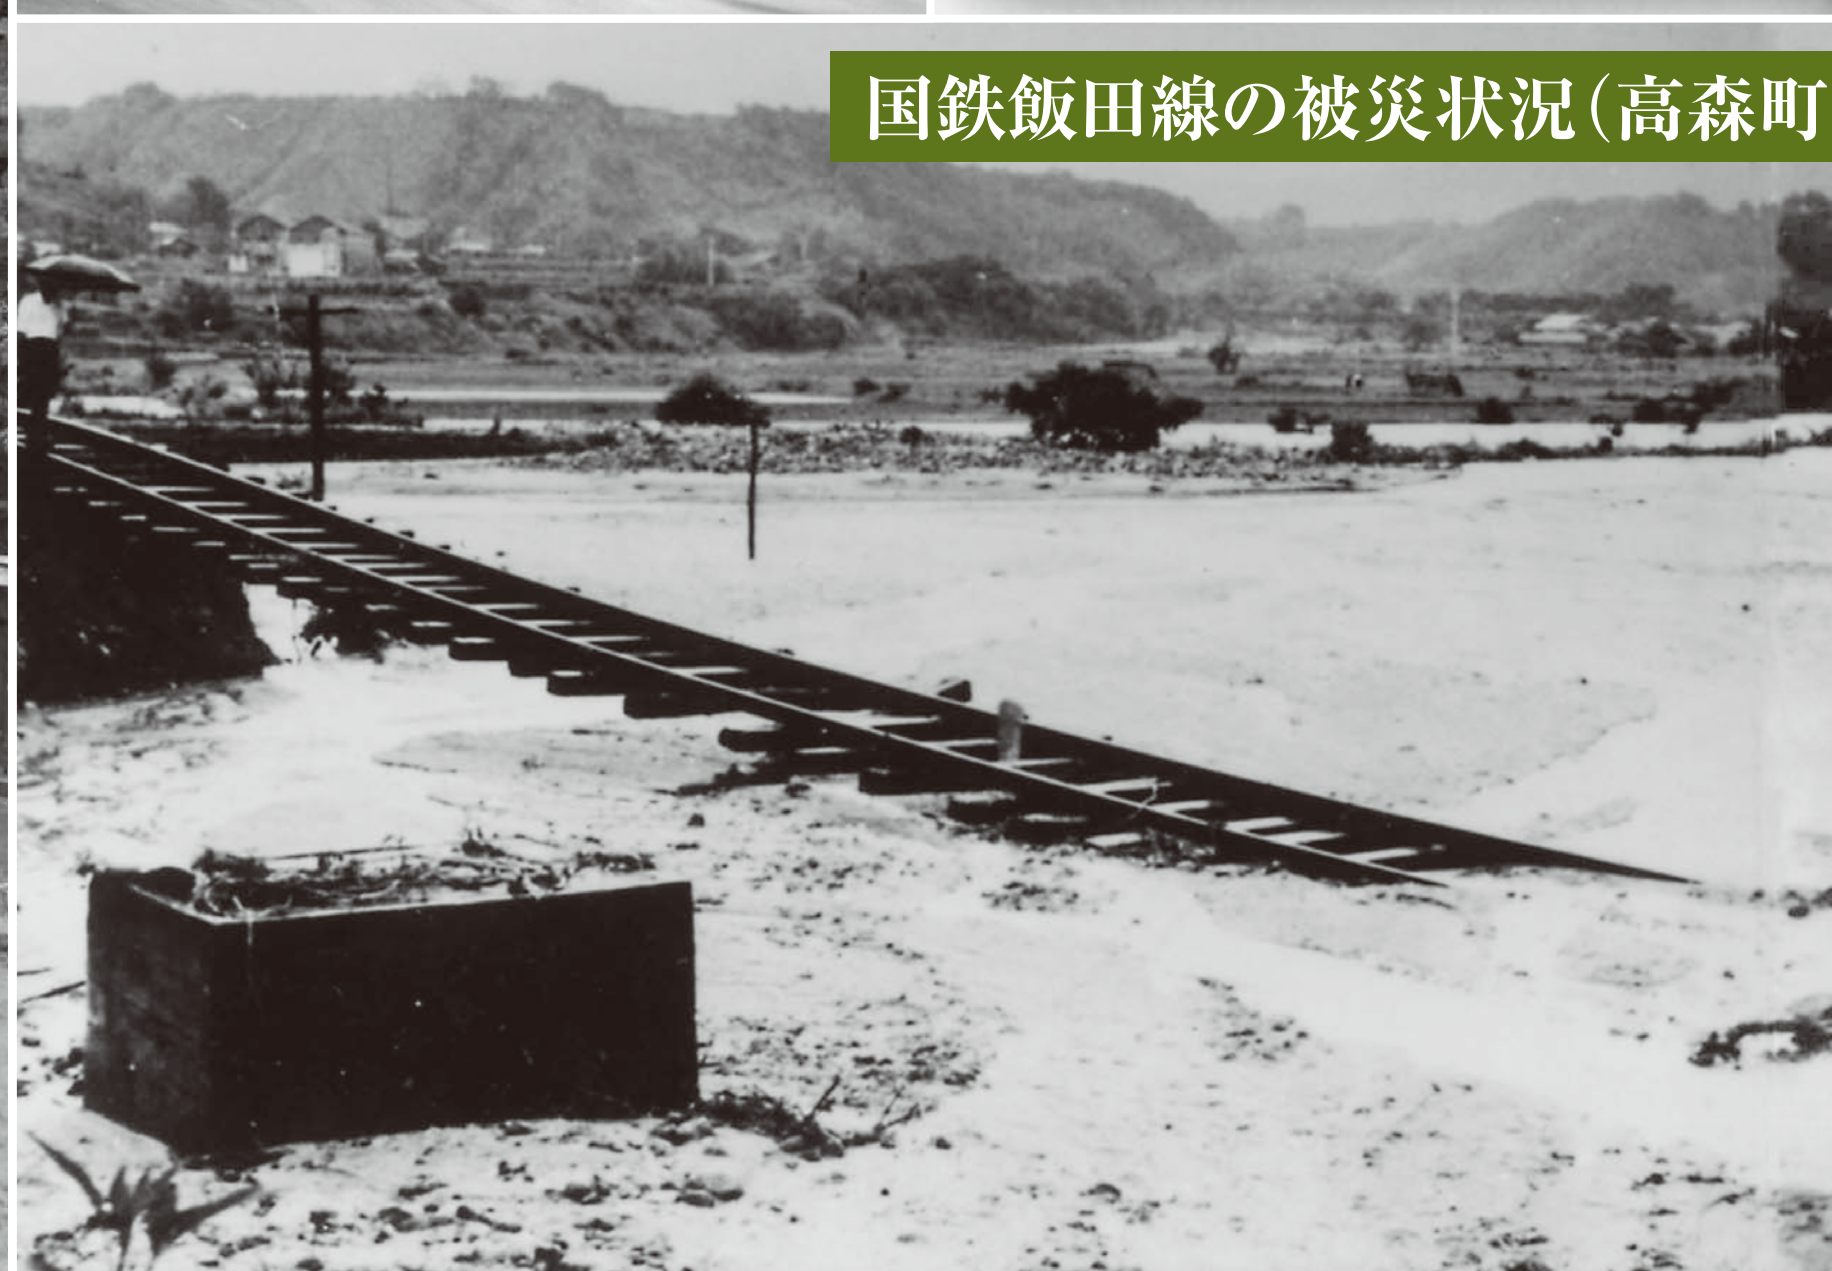
国鉄飯田線の被災状況(高森町下平)

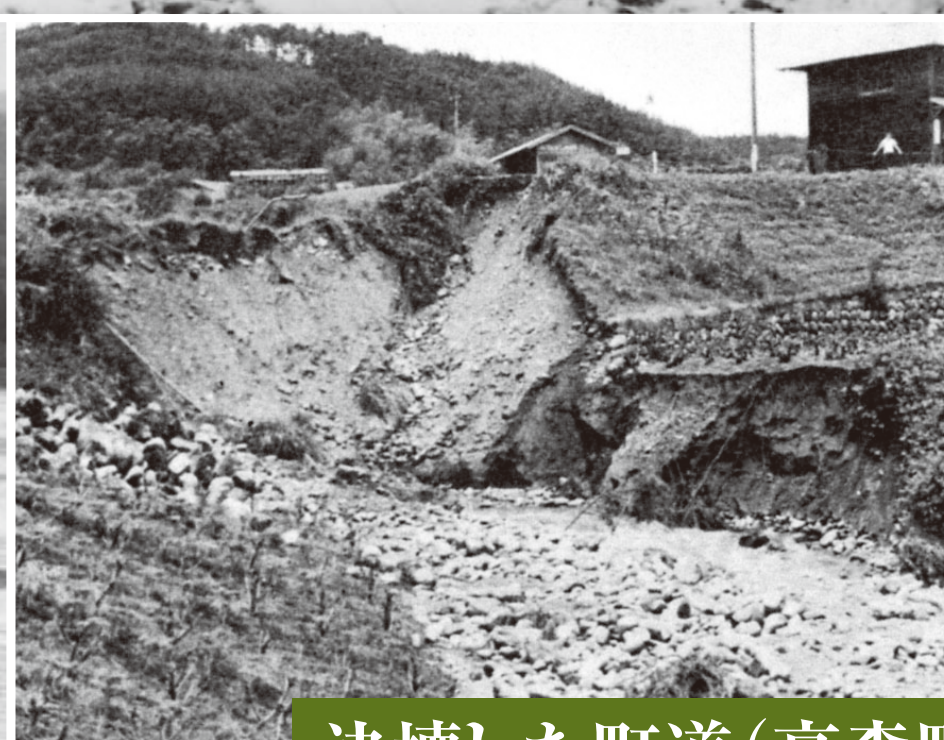
決壊した町道(高森町)

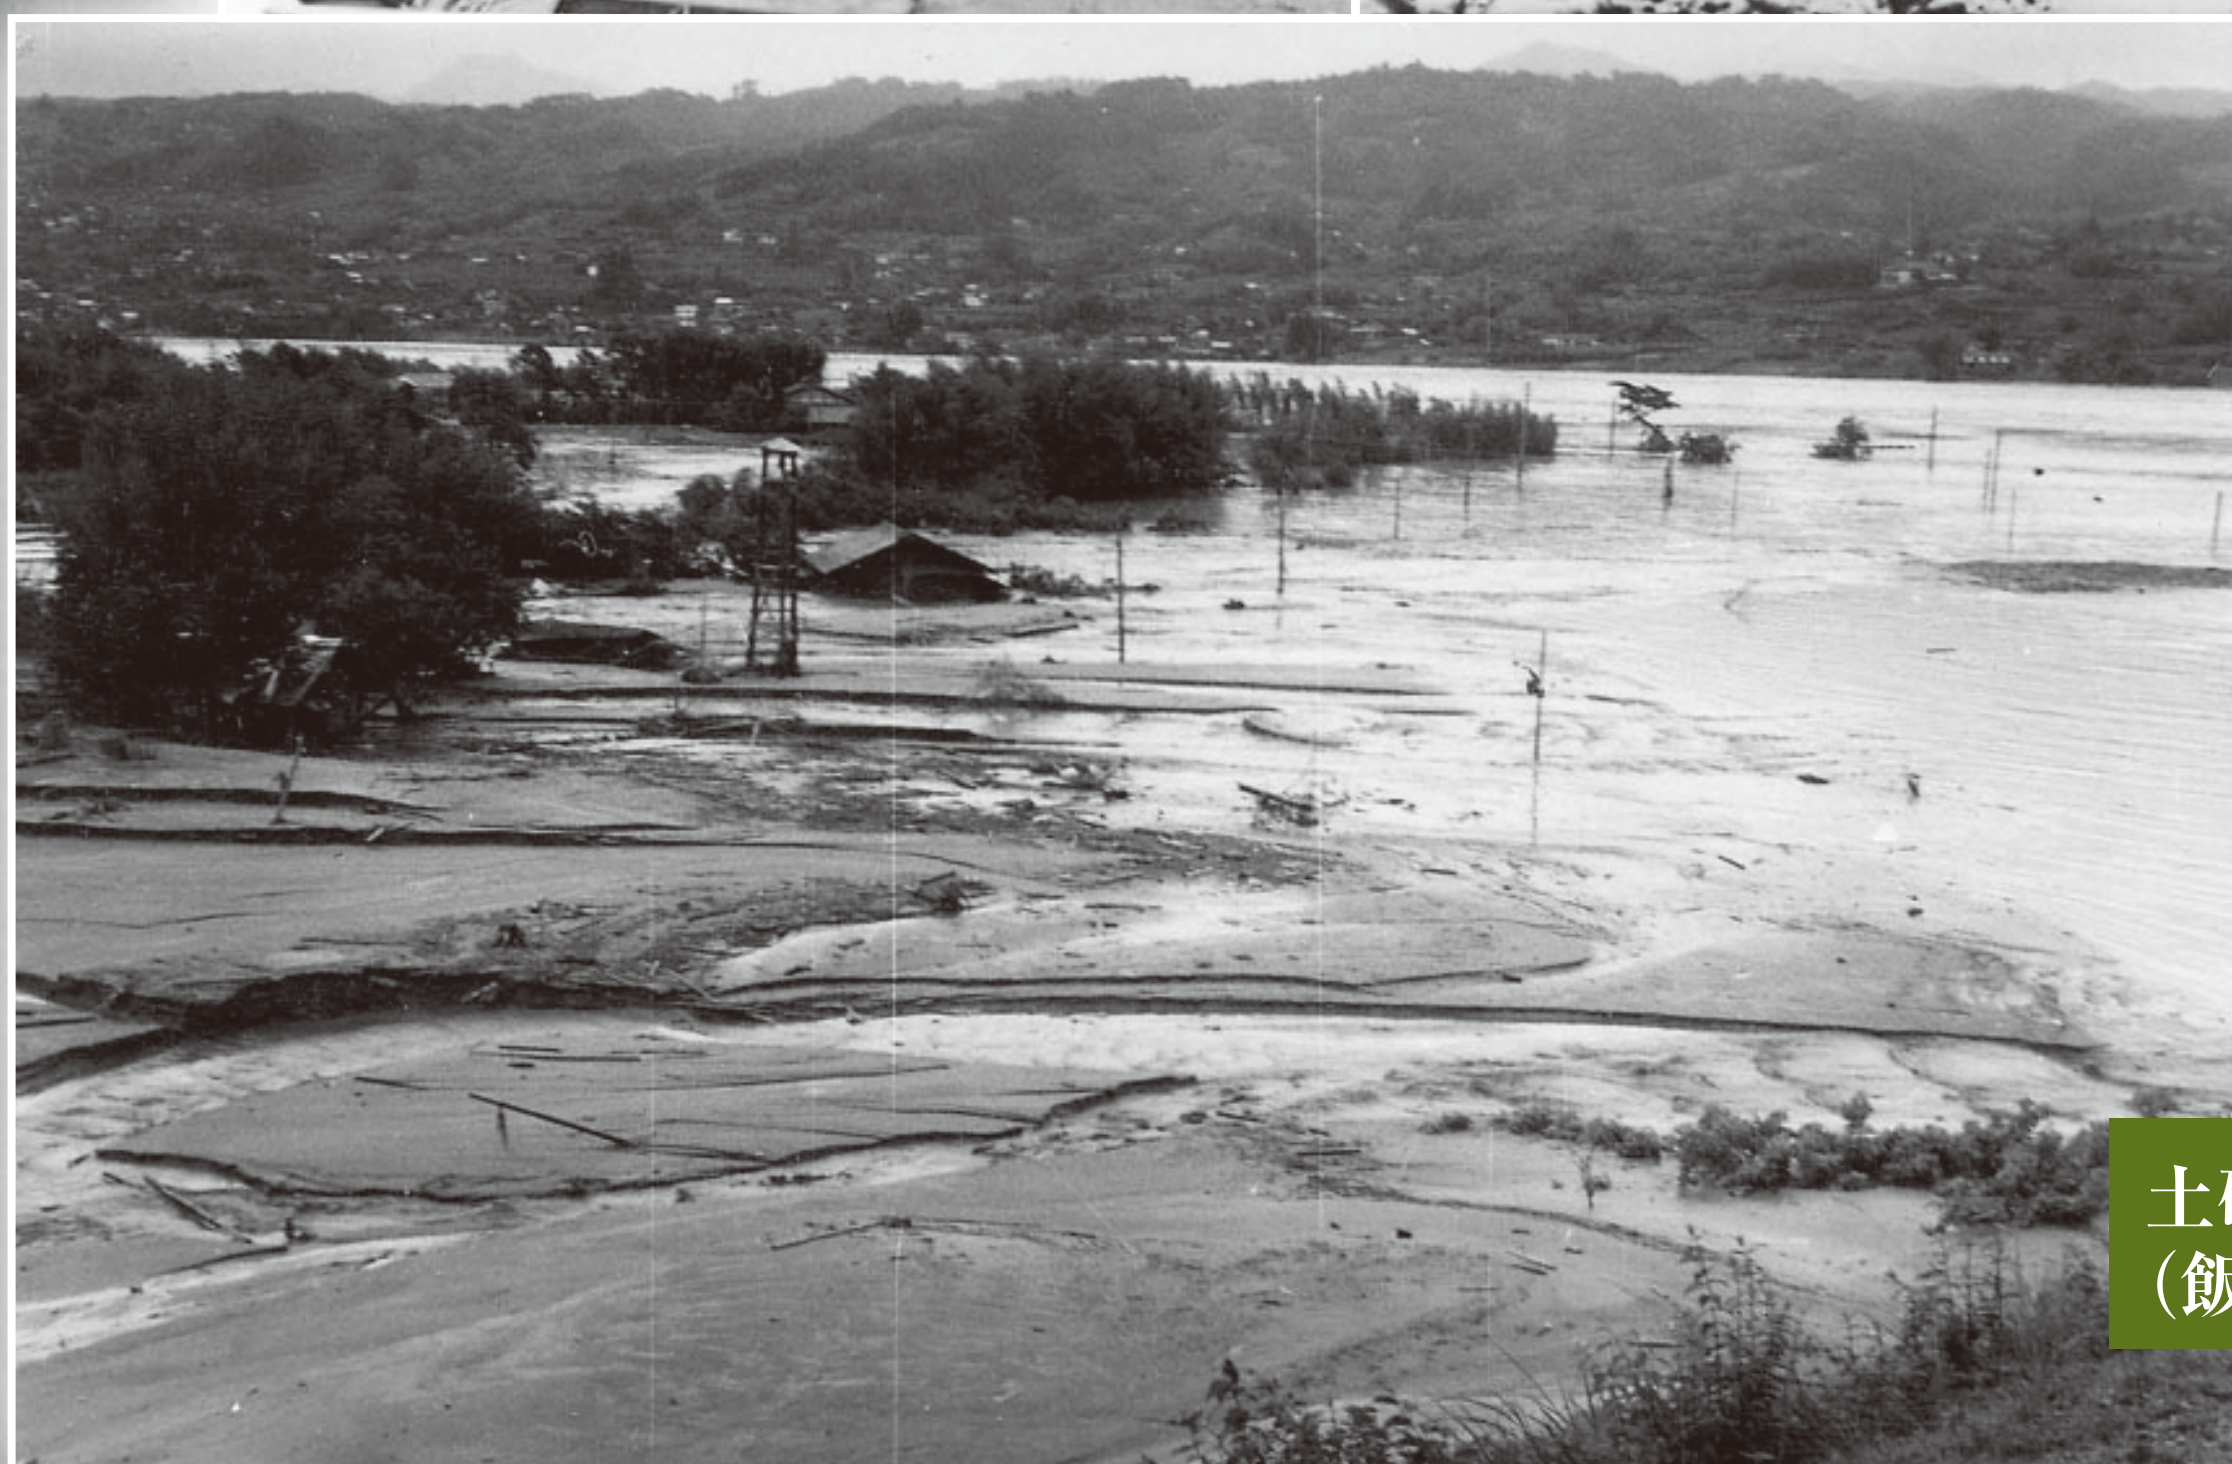
土砂により埋め尽くされた田畑  
(飯田市川路)

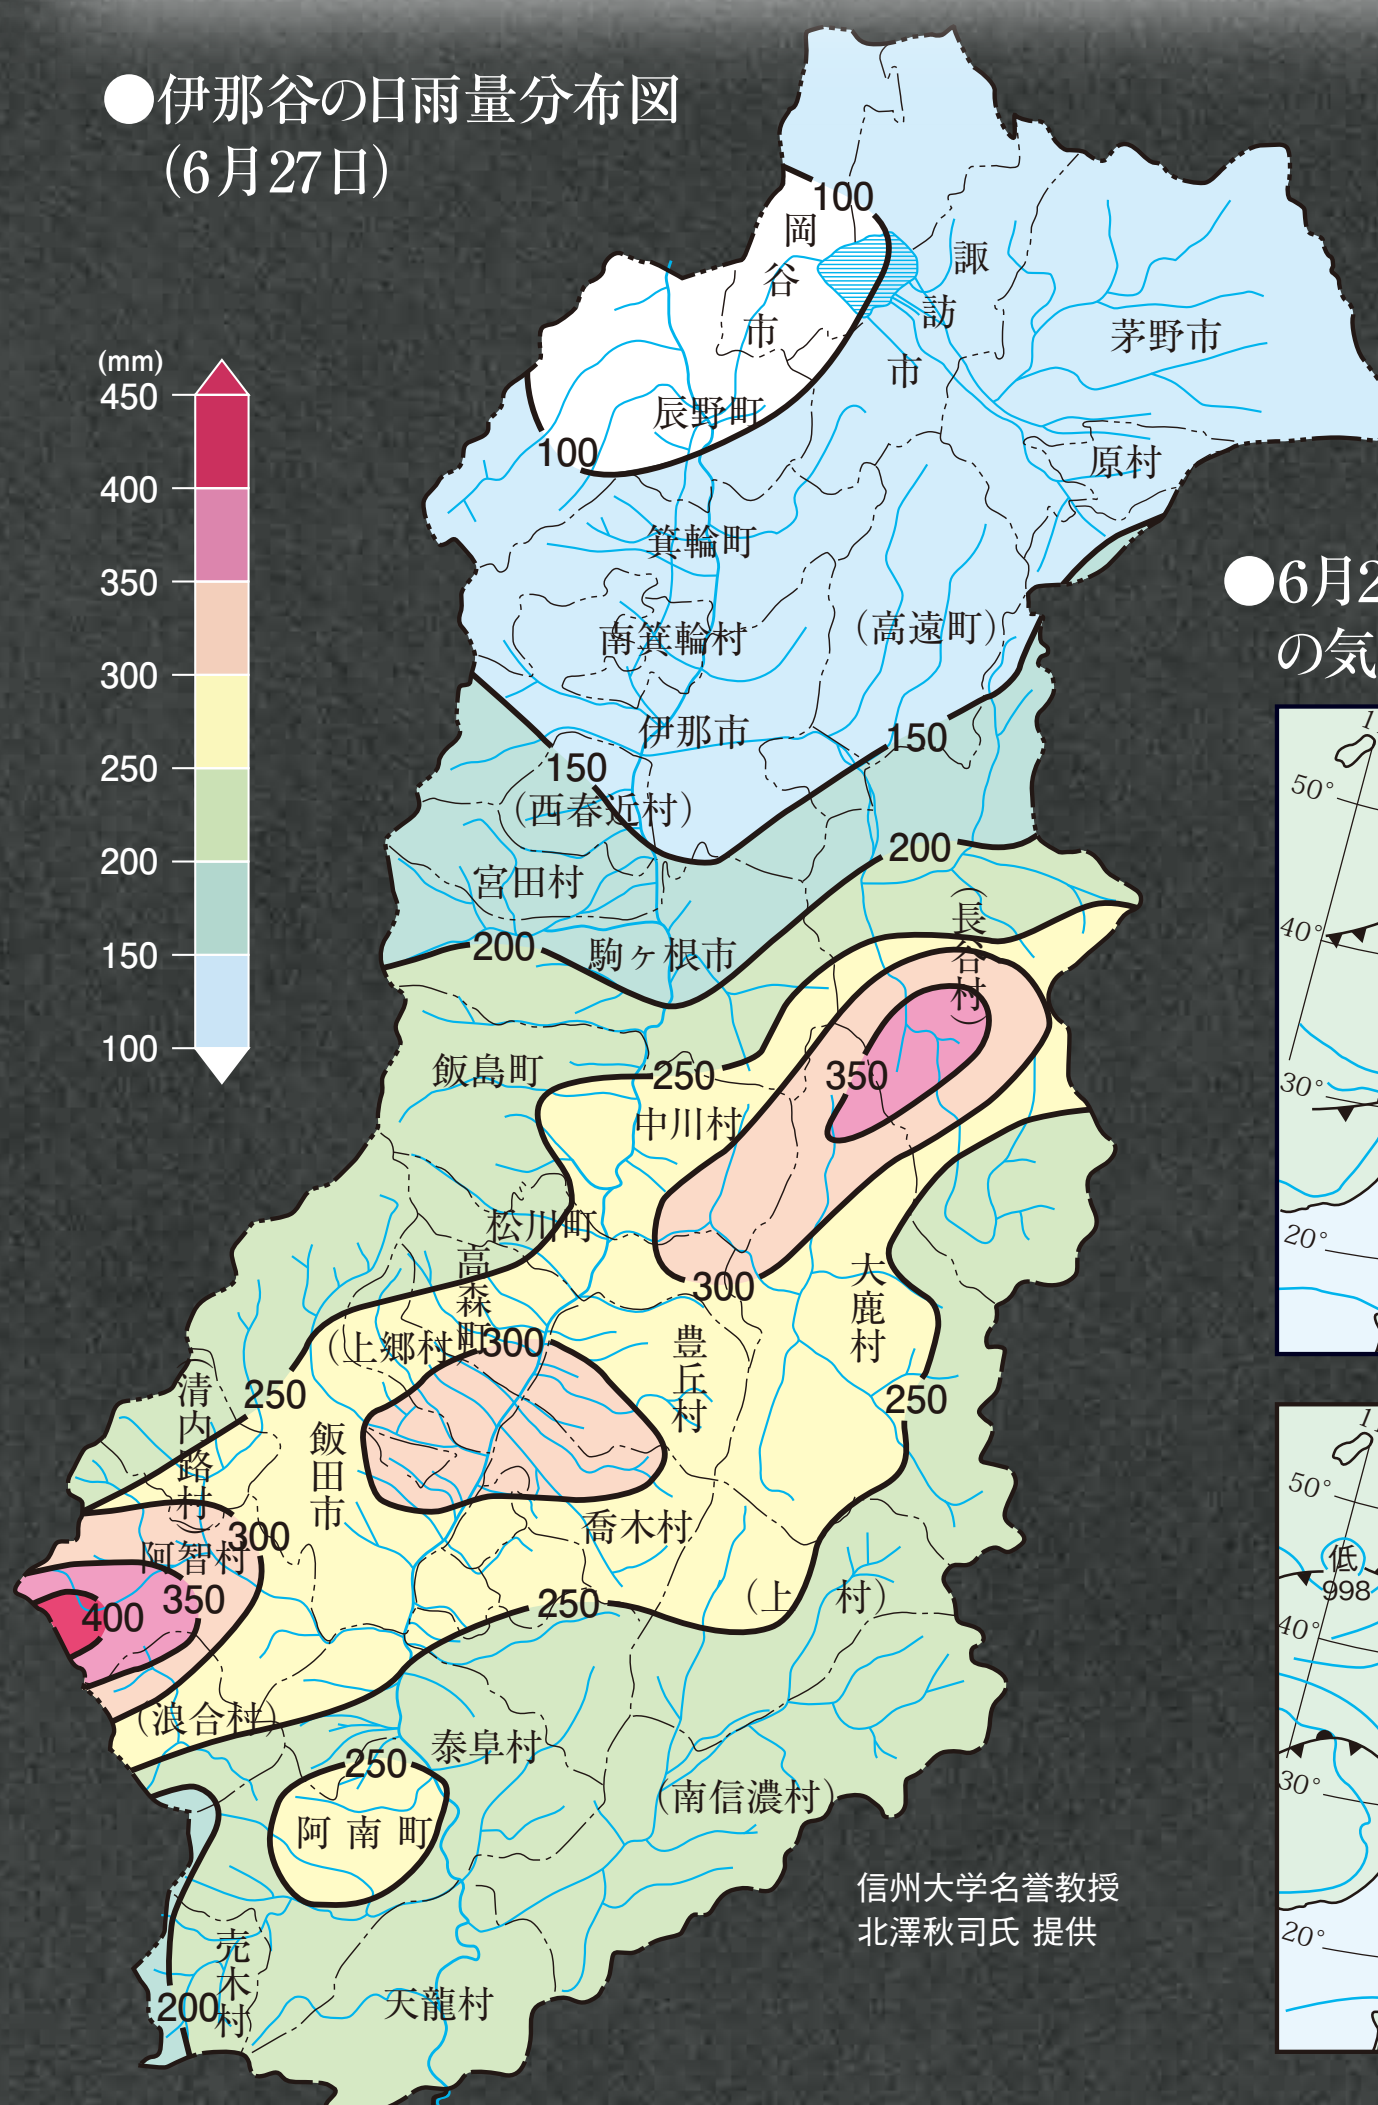
●伊那谷の日雨量分布図  
(6月27日)

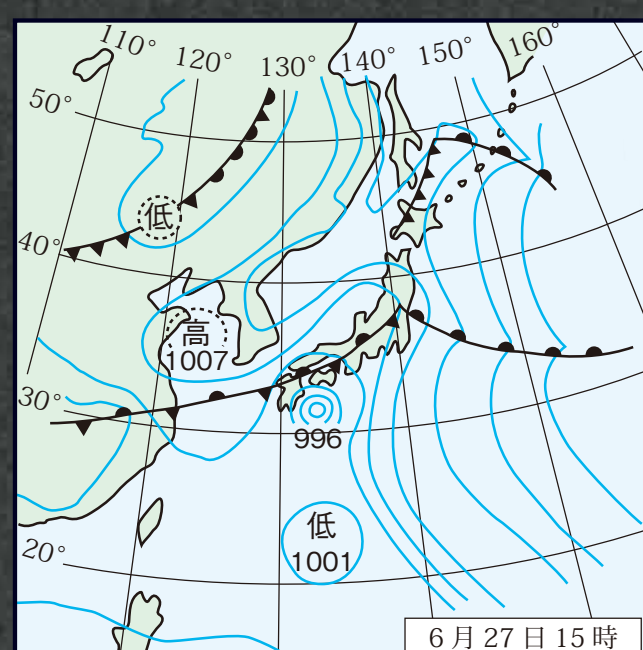
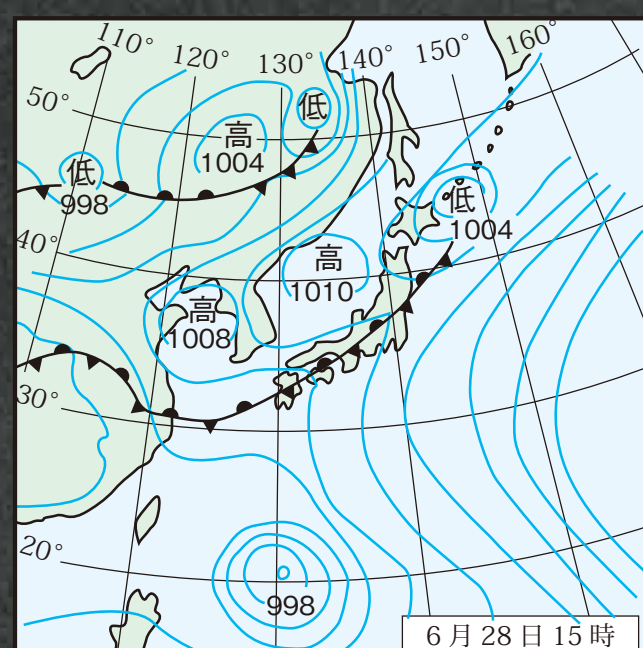
●6月27日15時及び28日15時の気圧等高図

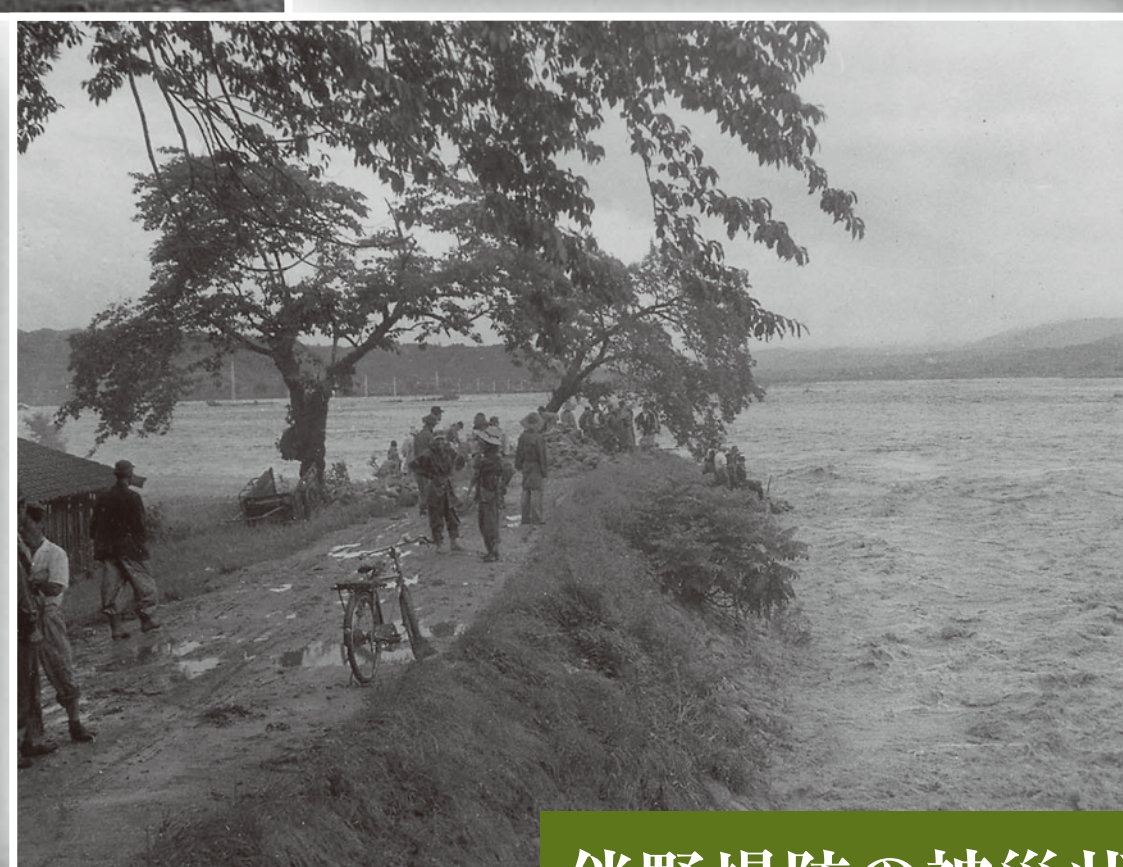
伴野堤防の被災状況  
(豊丘村伴野)
