最大の悲劇といわれる大西山の崩壊、  
災害史上まれに見る惨事として記憶された。

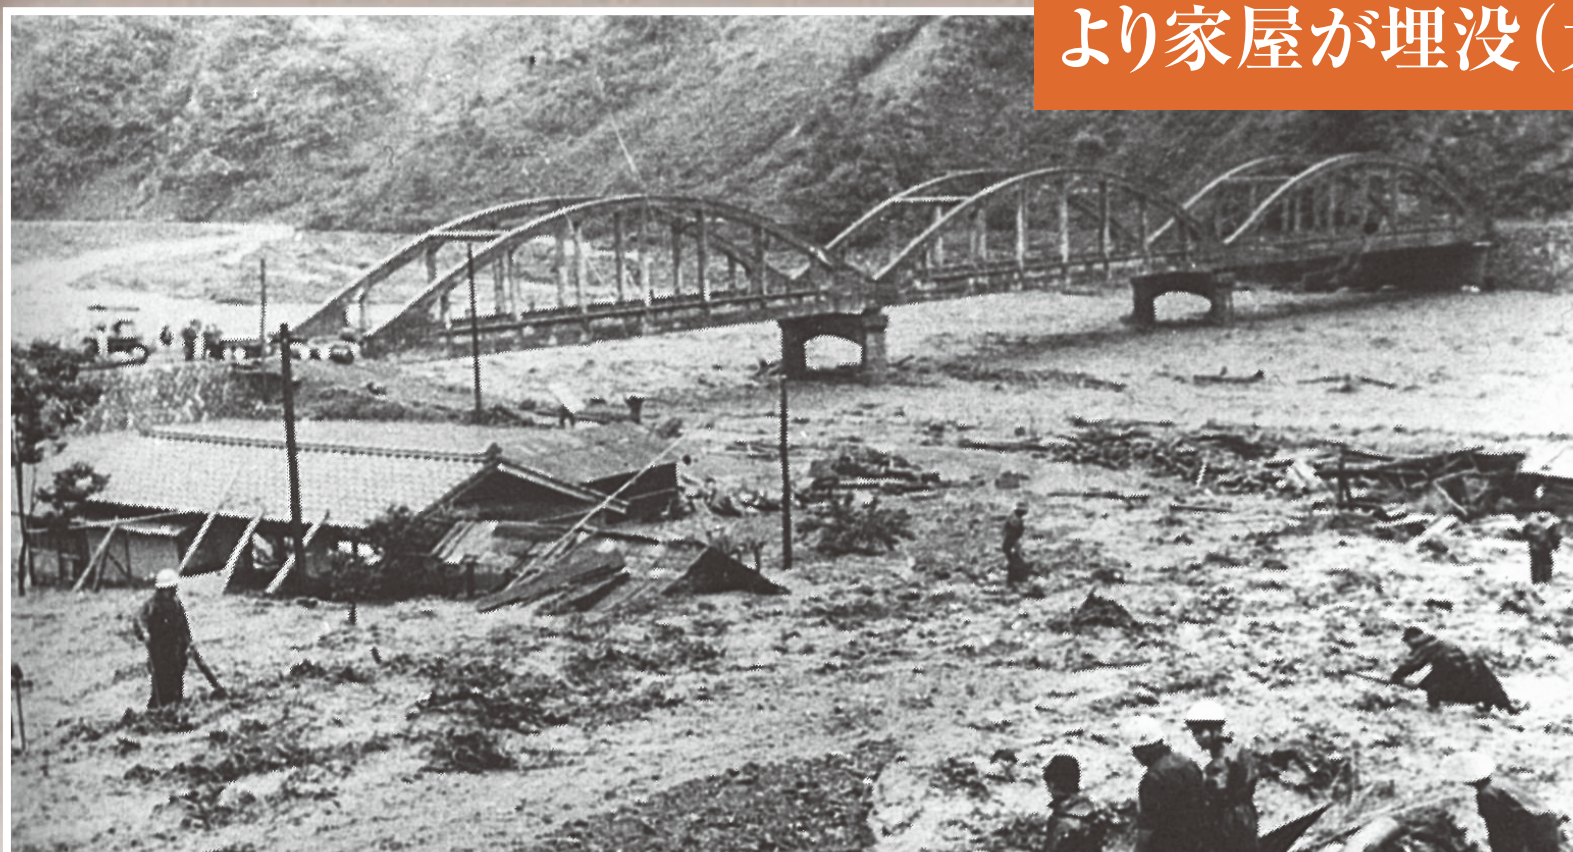
小渋橋下流で多量の土砂により家屋が埋没(大鹿村)

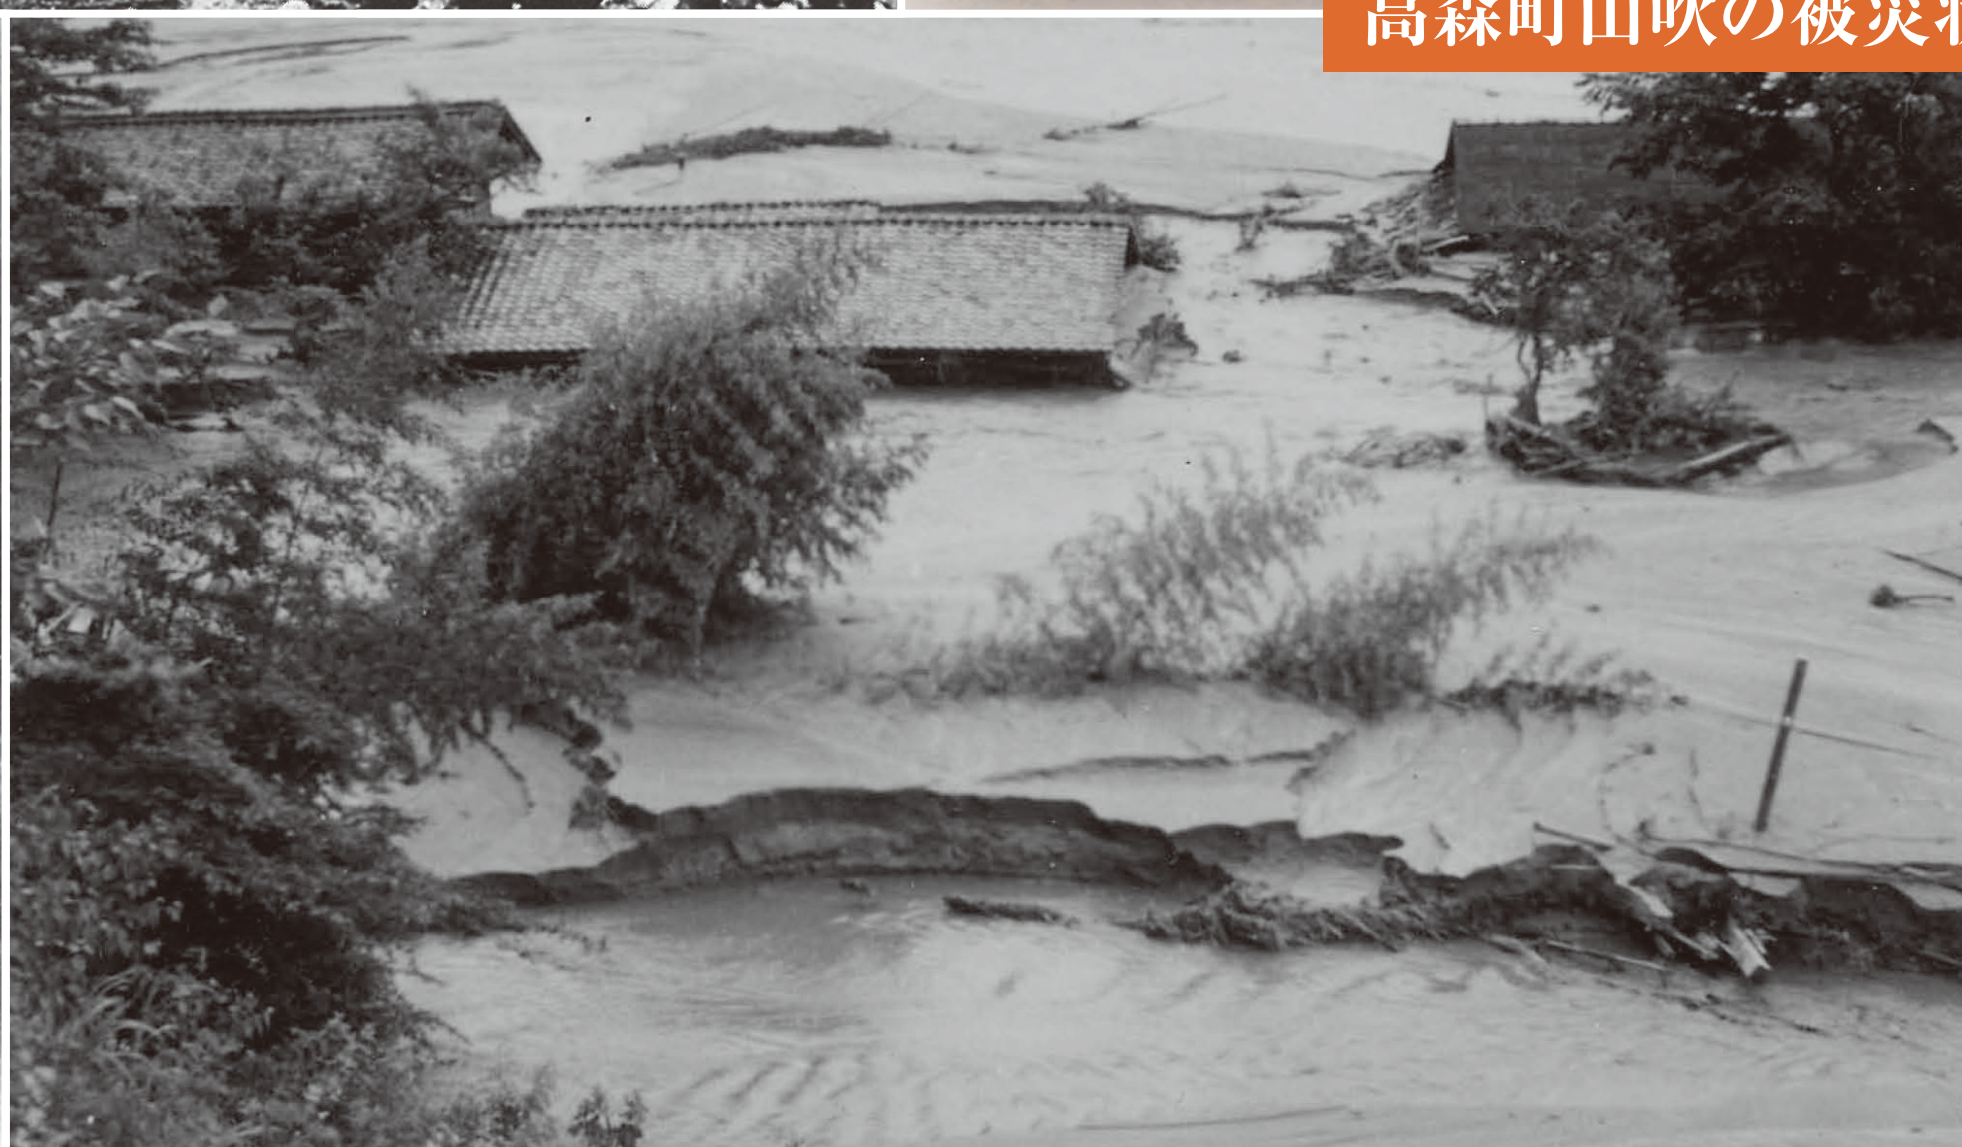
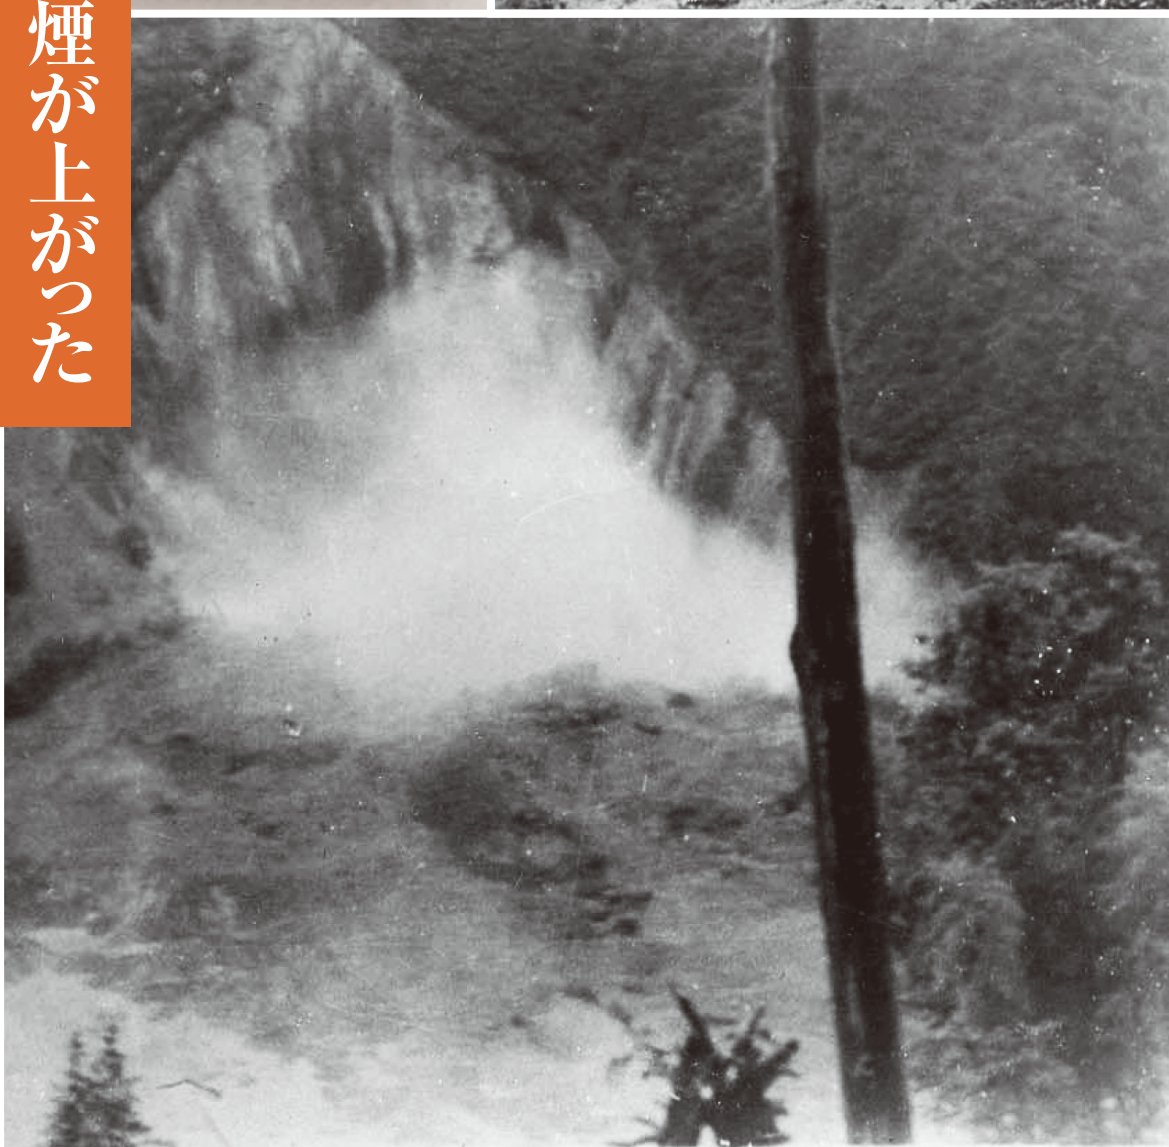
高森町山吹の被災状況

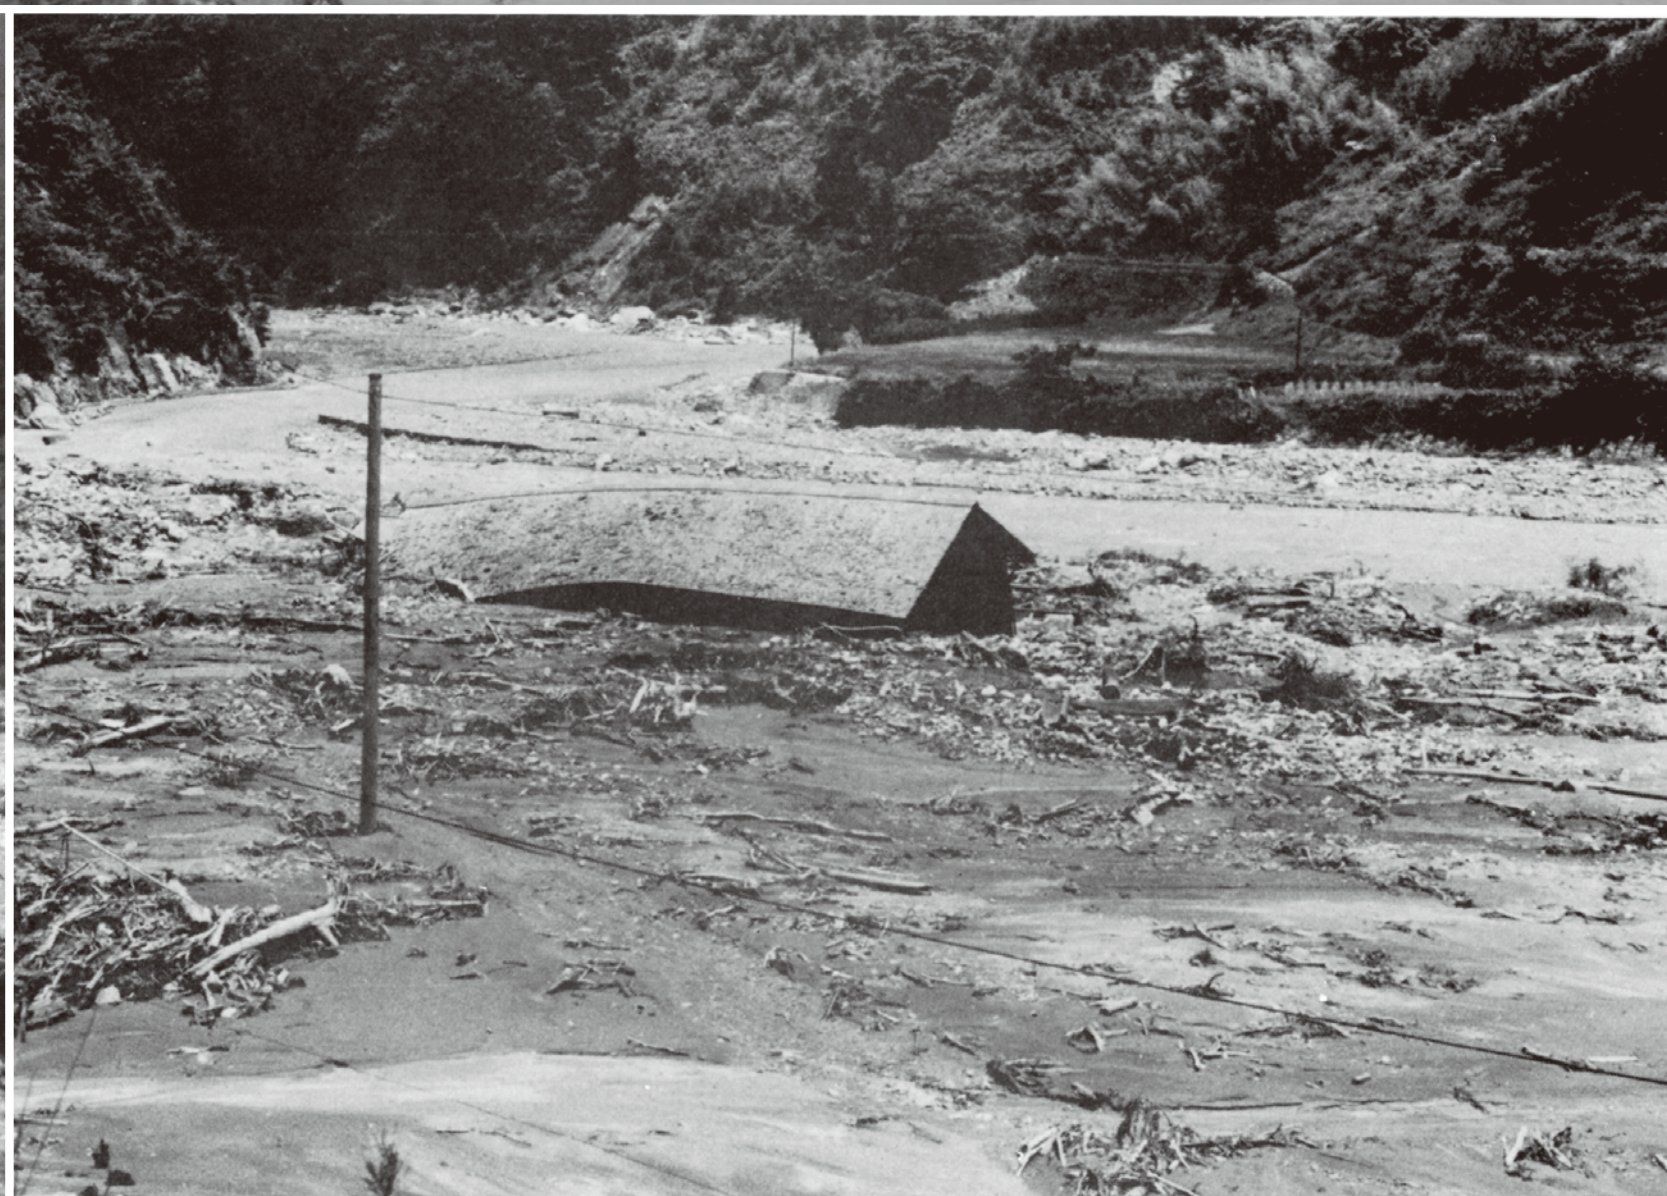
四徳中心部の被災の様子、中央上が四徳分校(中川村) 信濃毎日新聞社提供

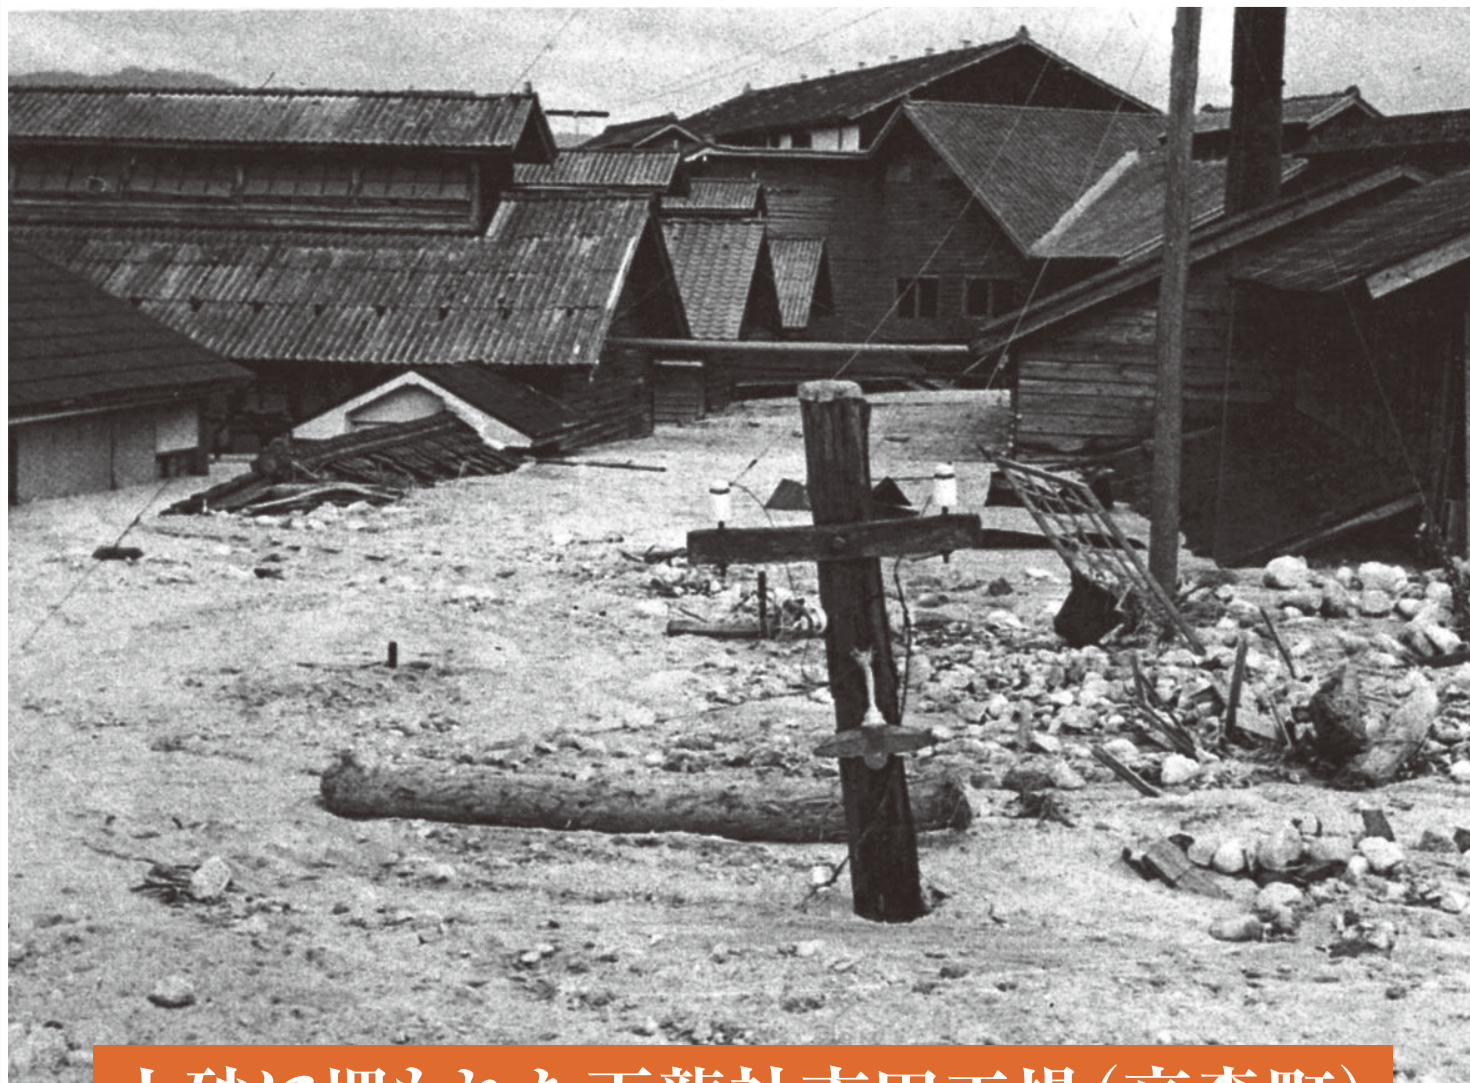
土砂に埋もれた天龍社市田工場(高森町)
