# 一天竜川上流堤防決壊 緊急復旧一

平成18年7月31日 15時現在

## 応急復旧及び緊急復旧工程表(予定)

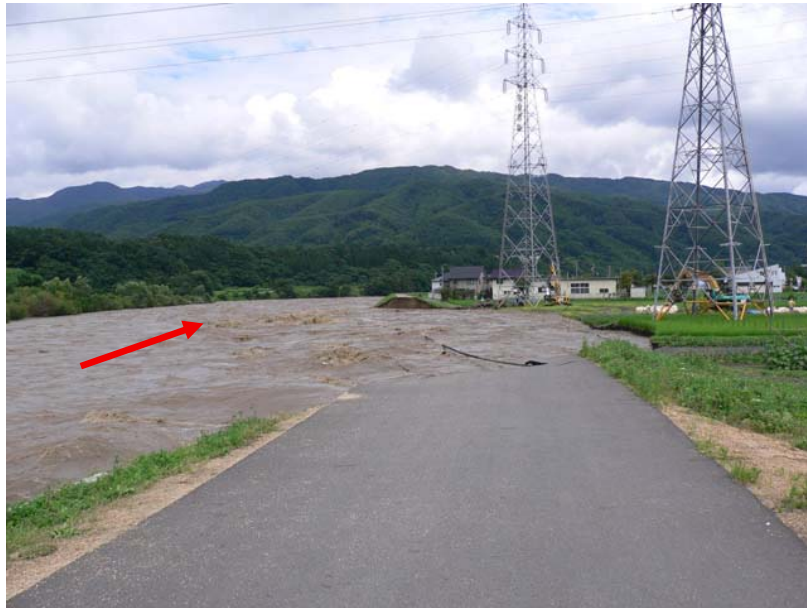
① 7/19 堤防決壊直後(上流側から)

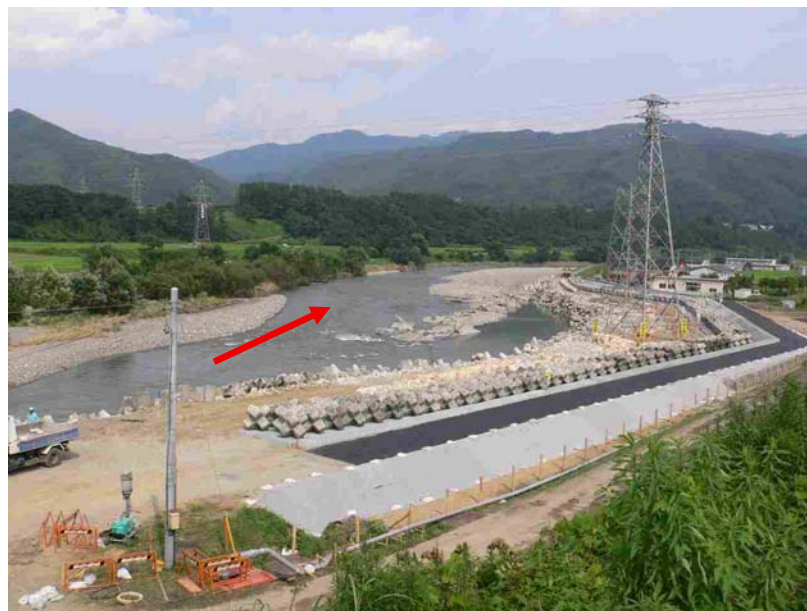
⑨ 7/31 15時 緊急復旧完了

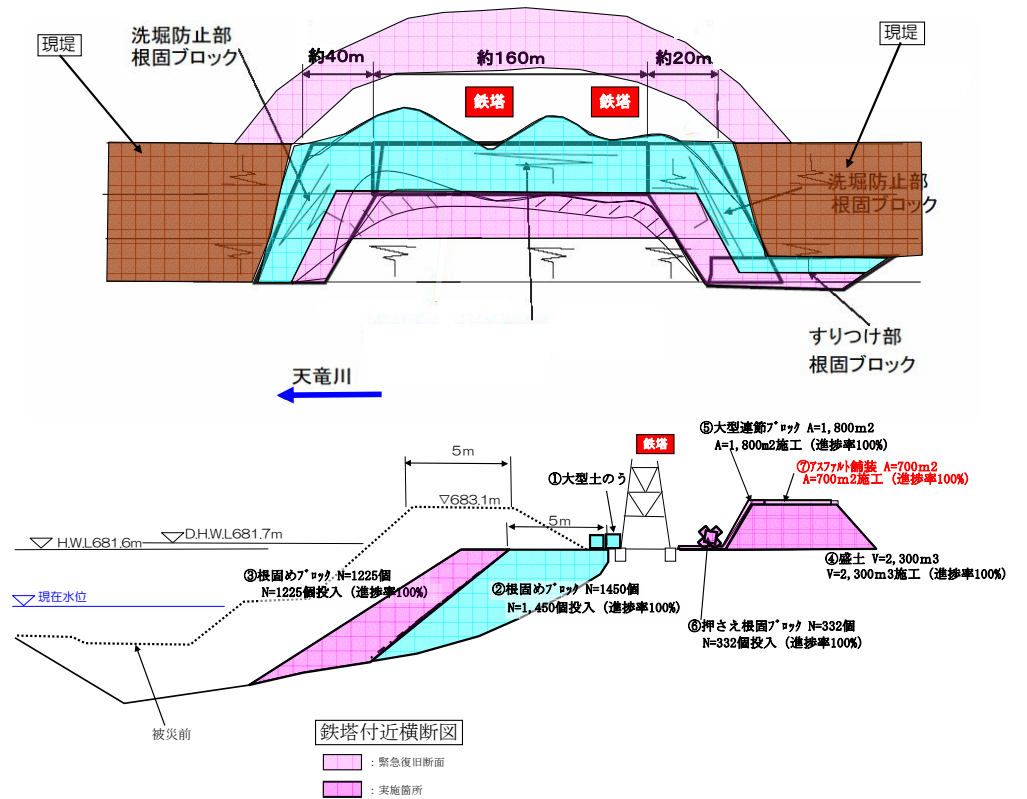
## 平面図

本日15時 緊急復旧完了

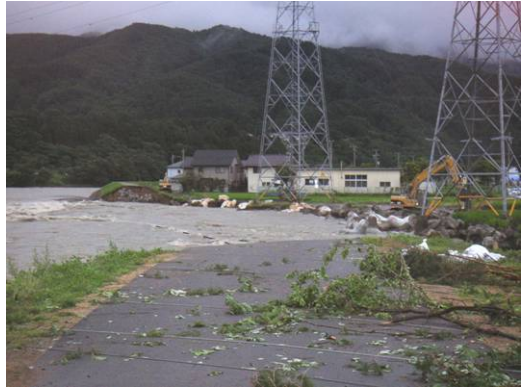
②7/20 9時 応急復旧工事施工中(上流側から)

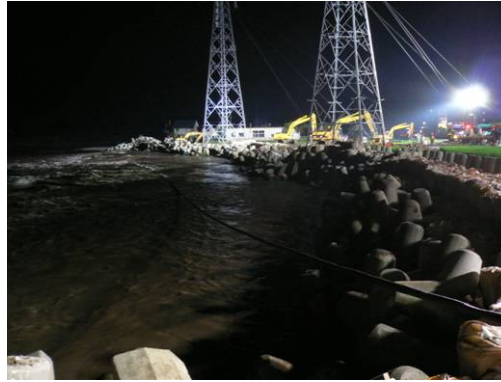
③7/21 19時30分 応急復旧工事完了

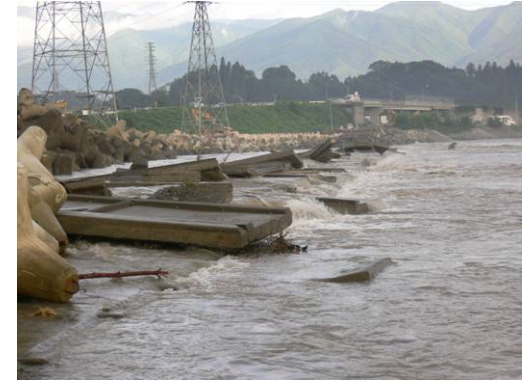
④護岸被災状況

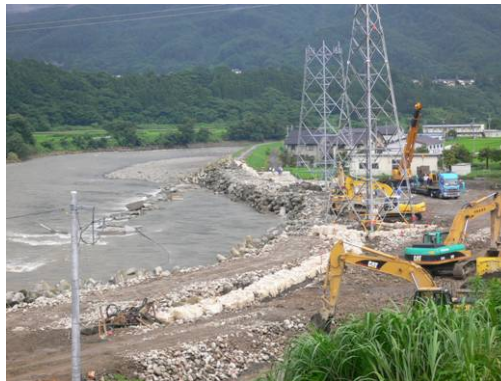
⑥7/24 15時 緊急復旧工事の根固ブロック投入状況

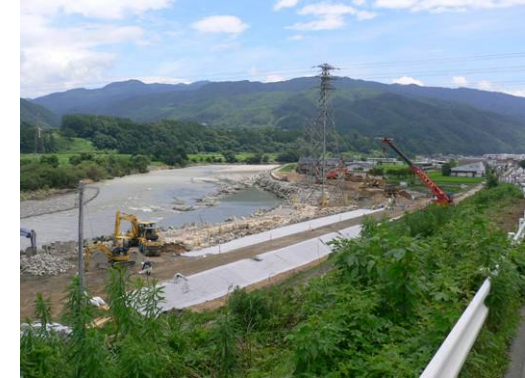
⑦7/27 12時 築堤盛土の状況

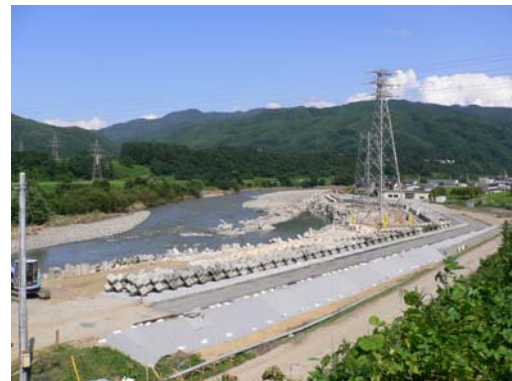
⑧7/30 15時 大型連節ブロック張施工状況

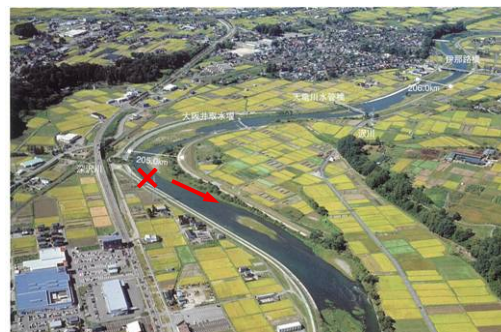
× : 決壊箇所  
堤防決壊前の全景
