3-2 天竜川上流域の既往災害

天竜川上流域では、局地的な豪雨や長雨で古来より諏訪湖や天竜川本川・各支流で洪水や土砂災害が多く発生している。以下に、江戸時代以前から平成までの間で本地域に影響を与えた主な災害についてまとめた。なお、詳細な災害年表は参考資料-2に掲載した。

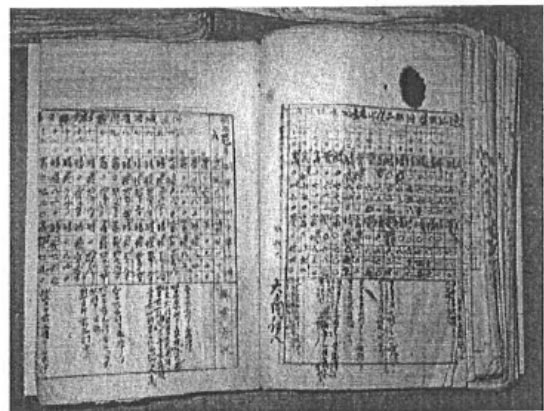
図 10 下流の浸水地域と水位観測日表控
 （建設省浜松工事事務所(1990):天竜川 治水と利水）

写真 3 - 2 - (3) 明治44年8月 水位観測日表控
 （高水も異常状況の欄に記録されている）

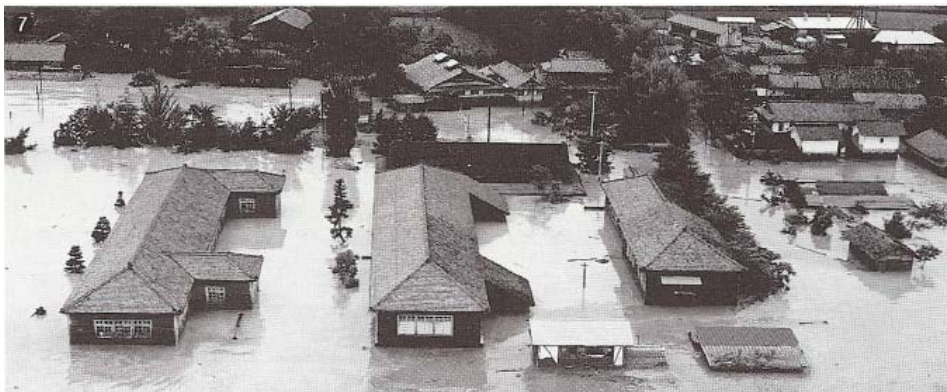
図 13 飯田市立川路小学校の浸水状況

この時の最高水位は正徳五年の未満水を上回った。

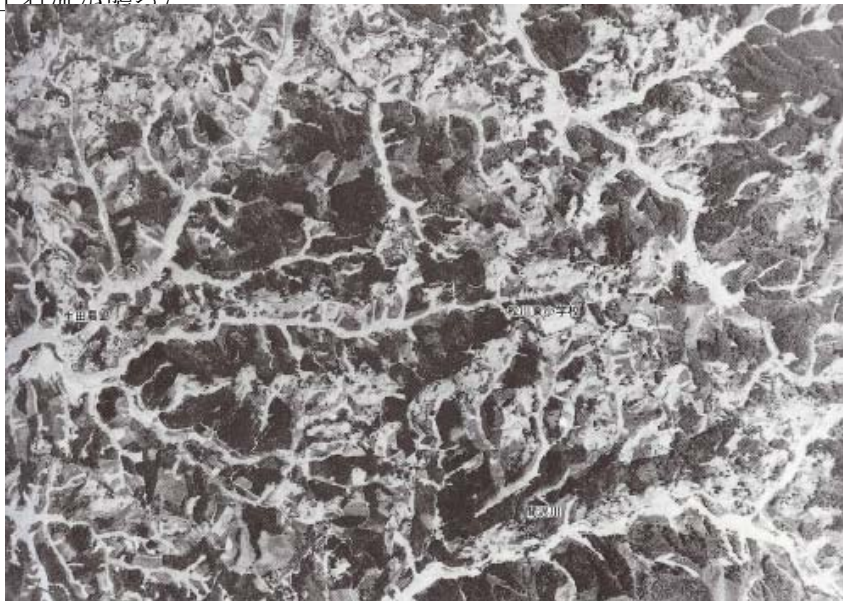
図 20 松川町生田の土石流の全容

花崗岩が風化したマサ土があちこちで崩れ落ち、谷を埋めて天然のダムを形成、その後決壊し土石流が襲った

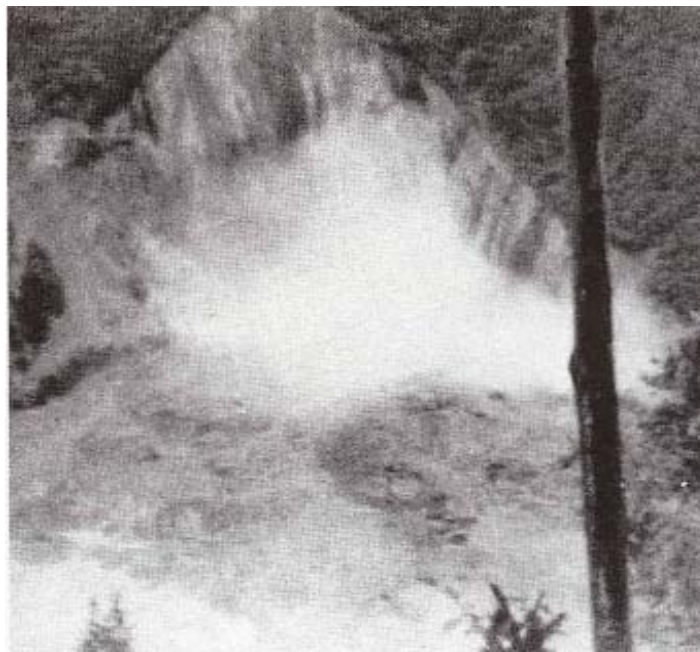
図 22 大鹿村大西山崩壊の瞬間

29日の朝9時10分、大西山が高さ450mのところから幅500m、厚さ15mにわたって屏風が倒れるように崩れ落ちた。風圧と飛び散る土砂により対岸の文満・下市場地区は一瞬のうちに吹き飛ばされ、42名もの尊い命が奪われた。

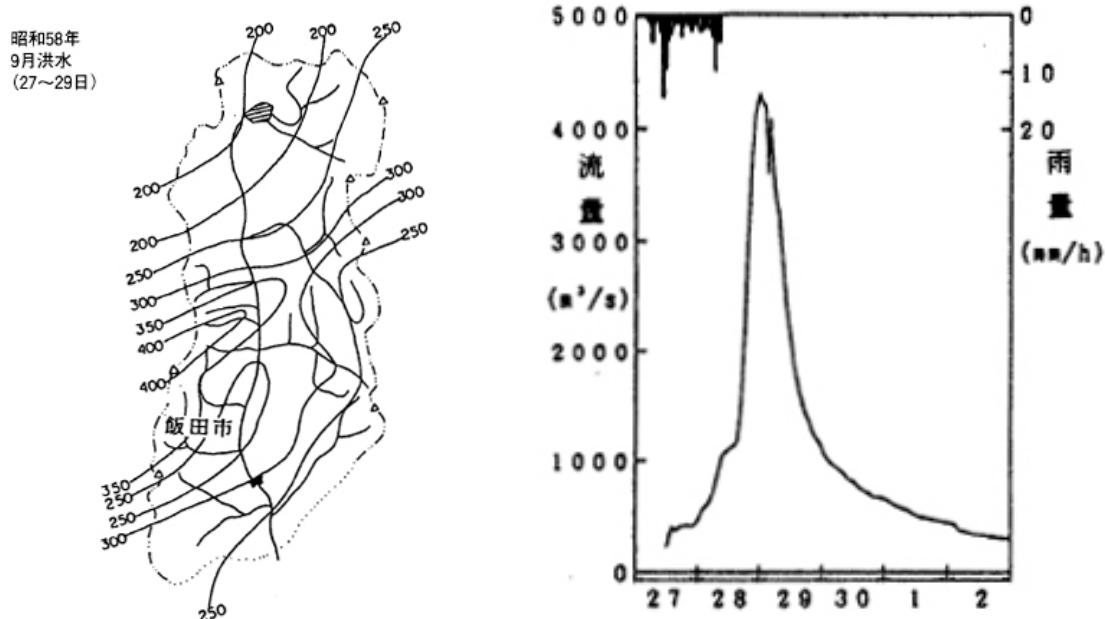
図 23 等雨量線図(左)と、泰阜ダムにおける 9 月 27 日～10 月 2 日までの流量および雨量 (九津見生哲・中村俊六・久保田稔(1995):昭和 36 年 6 月出水と 58 年 9 月出水時における天竜川上流の土砂氾濫,自然災害科学,13, 235-248.より)

1983 年 9 月 25 日から 29 日にかけて、台風 10 号が日本列島を通過し、台風から変わった低気圧が四国付近から紀伊半島付近にかけて位置していた頃、長野県内では南部で 1 時間に 30mm から 45mm の激しい雨が降った。特に伊那谷南部で雨は激しく、阿南で 28 日の 16～19 時の 3 時間に 111mm、南信濃では 17～20 時の 3 時間に 87mm、また浪合でも同じ時間に 84mm という記録的な豪雨を観測した。

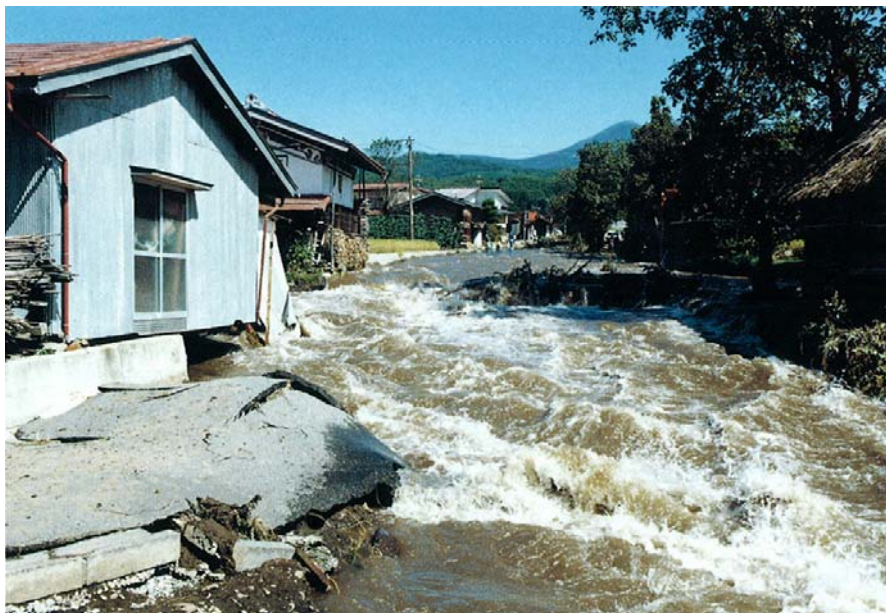
図 24 檜沢川における氾濫状況

茅野市米沢の檜沢川では氾濫により、床上浸水 3 戸、床下浸水 44 戸の被害が発生した。

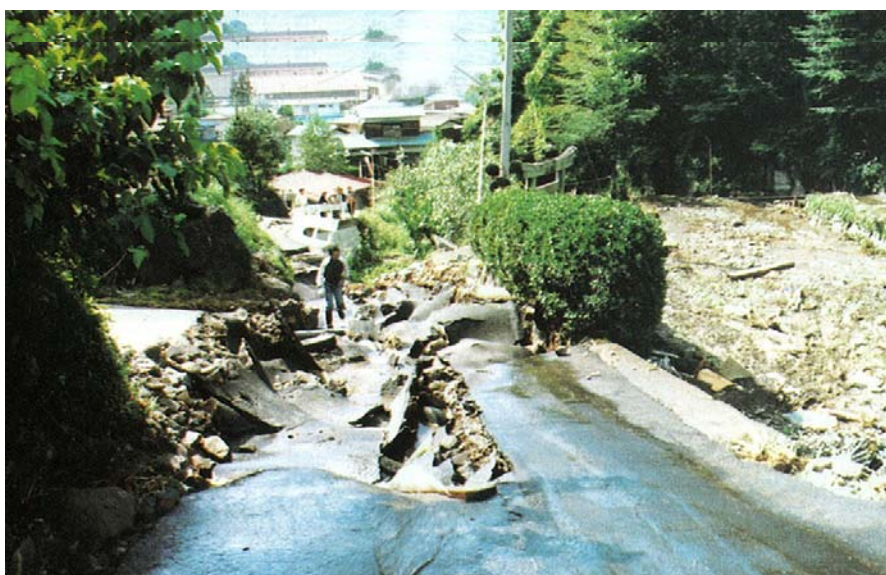
図 25 唐沢川の氾濫状況

諏訪市双葉ヶ丘の唐沢川で土石流が発生し、家屋全壊 2 戸、半壊 4 戸、床上浸水 9 戸、床下浸水 22 戸の被害が発生した。

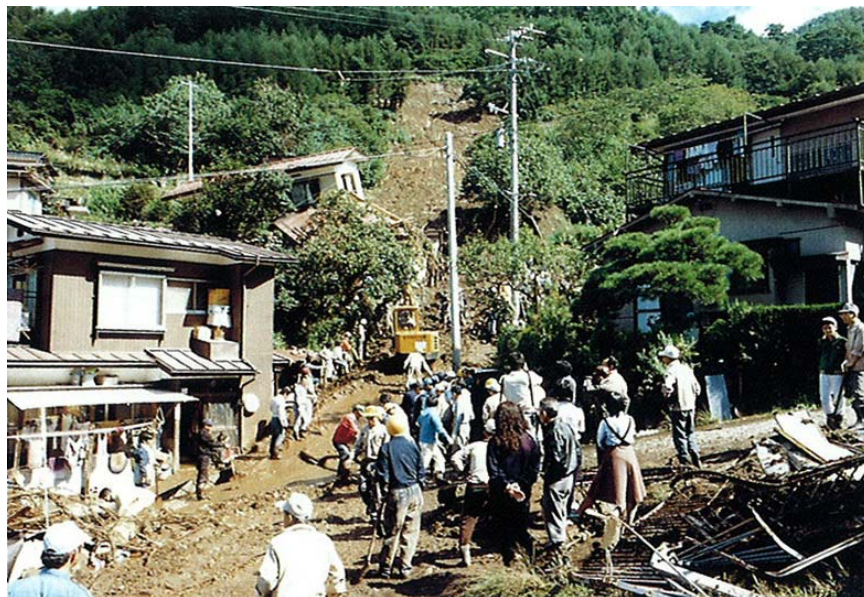
図 26 福沢山の崩壊

諏訪市元町の福沢川で山崩れが発生し、死者が出たほか、家屋全壊 2 戸、床上 1 戸の被害が発生した。

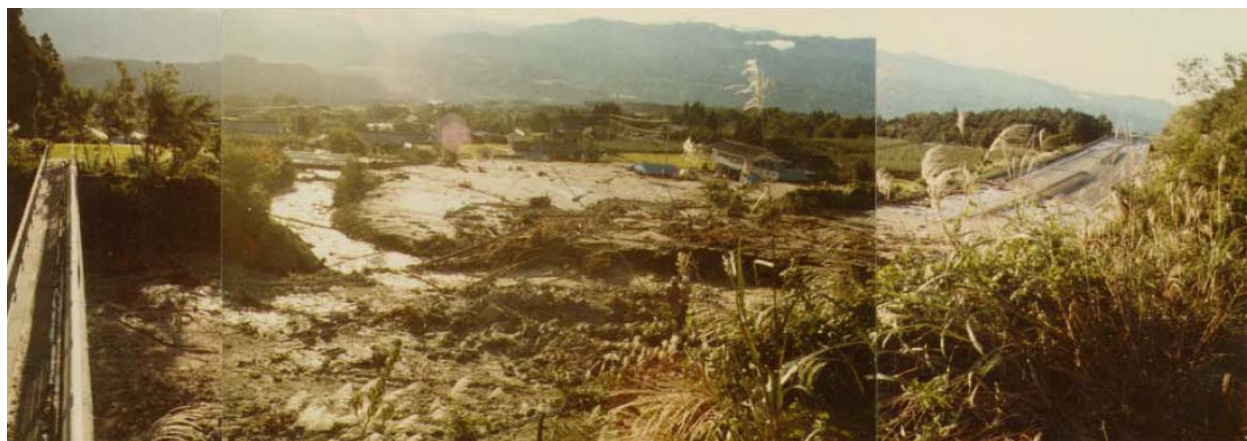
図 27 飯島町での山崩れによる土石流被害

飯島町七久保高遠原の宮の沢川で山崩れによる土砂流入があり、床上 5 戸、床下 16 戸の被害が発生した。

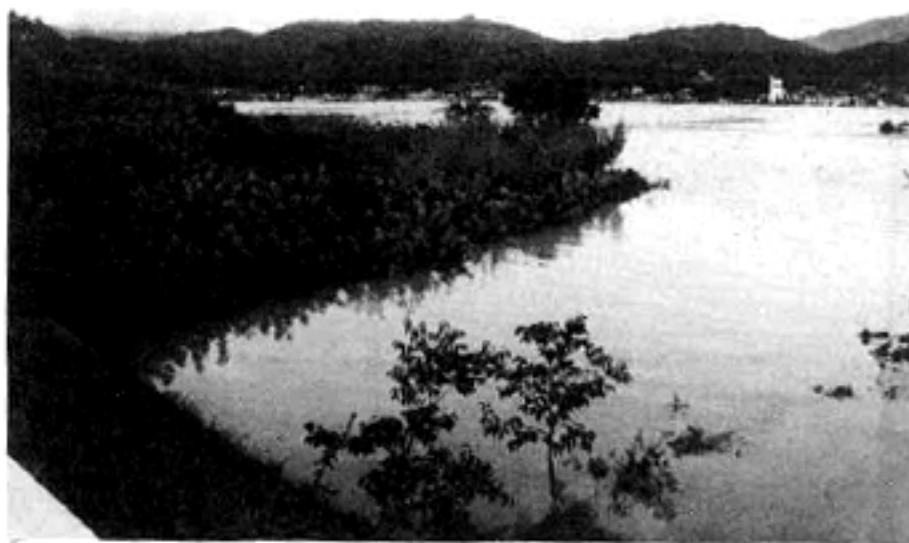
図 28 飯田市竜江での浸水状況

洪水により 5 戸の家屋が半壊した。

飯田市竜江御庵 S 58. 9. 29 天竜川の氾濫により桑畑、水田浸水

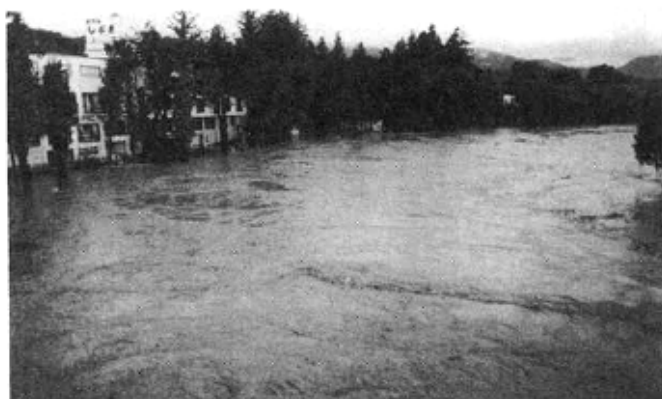
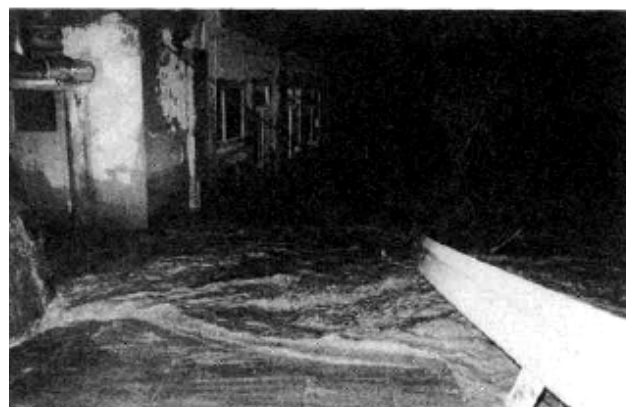
図 29 飯田市川路での浸水状況

飯田市川路で洪水により床上浸水 7 戸、床下浸水 10 戸の被害が発生した。

飯田市川路天竜峡 S 58. 9. 29 床上浸水（天竜峡ホテル
及びしぶき荘）

日市川路天竜峡 床上浸水（天竜峡ホテル）

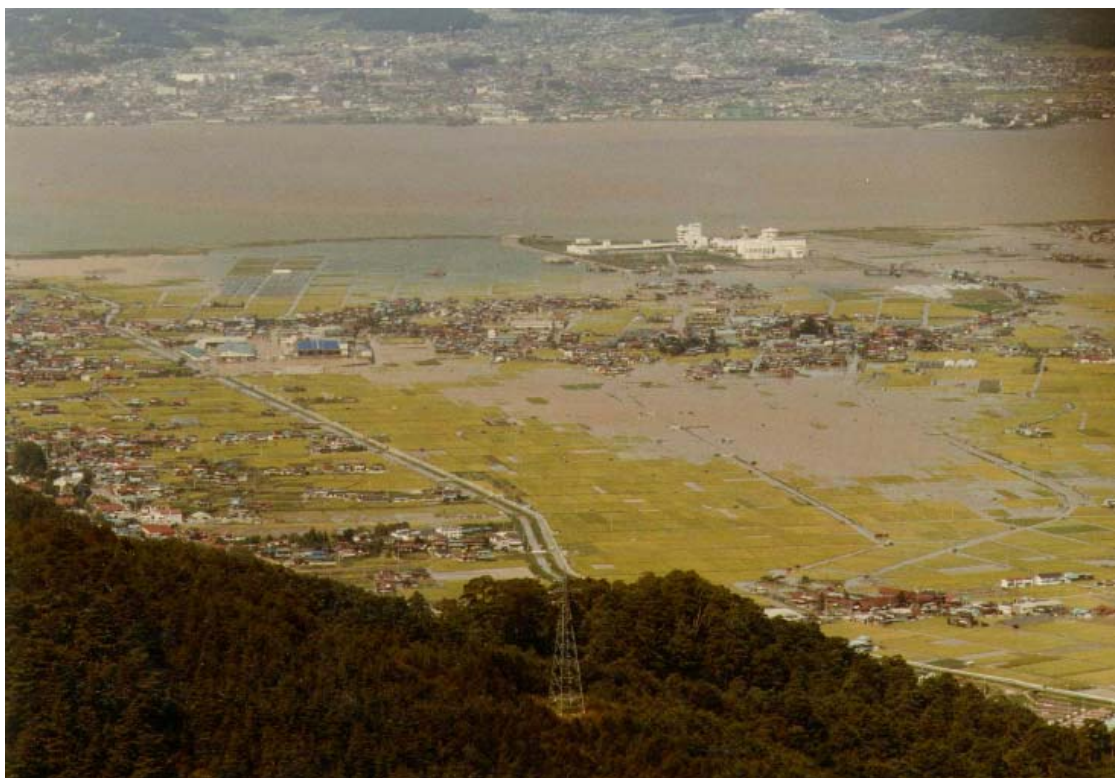
図 30 諏訪湖の浸水状況
(天竜川上流河川事務所所蔵写真)

諏訪測候所開設以来の記録的集中豪雨（連続雨量 215.5mm）であったため、諏訪地域では各地で山崩れや土石流が発生した。諏訪湖に流入する多くの河川の増水や鉄砲水により雨水は一気に諏訪湖へ流入したため(諏訪湖からの流出口は天竜川 1 本である)、諏訪湖が氾濫し諏訪市及び茅野市を中心とした広い範囲で浸水被害（浸水面積 1,606ha、浸水家屋 4,297 戸）が発生した。被害は、家屋や農林業の他、観光関係も甚大であり、湖岸のホテルや旅館の床上浸水により、宿泊客の約 1,000 人が缶詰め状態になる大災害であった。

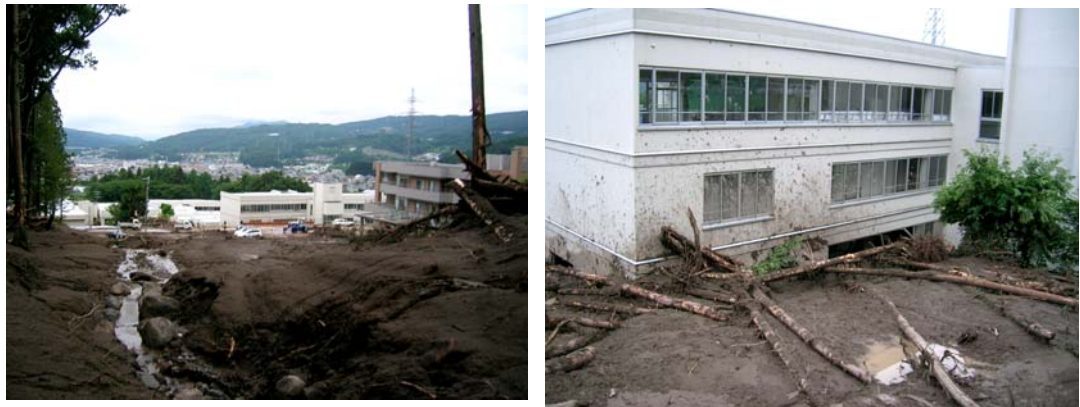
図 36 土石流被害にあった上の原小学校

岡谷市上ノ原の横河川で土石流が発生。

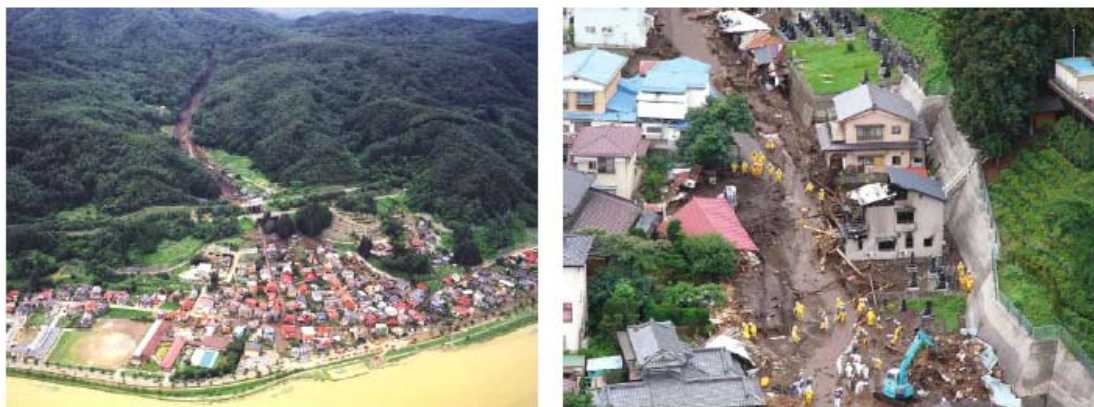
図 37 岡谷市湊 3 丁目(小田井沢)の被害状況

岡谷市湊 3 丁目の小田井沢川で土石流が発生。死者 7 名。

住宅地を襲った土石流

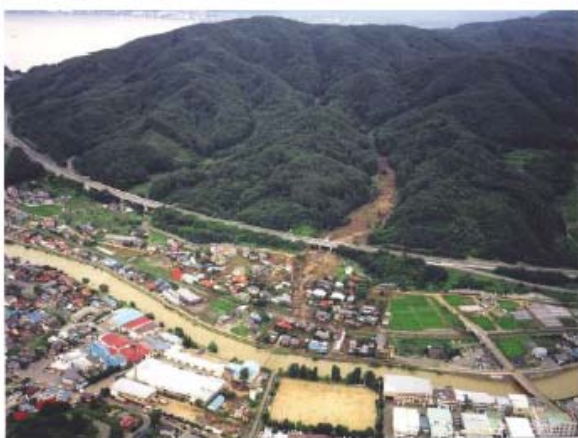
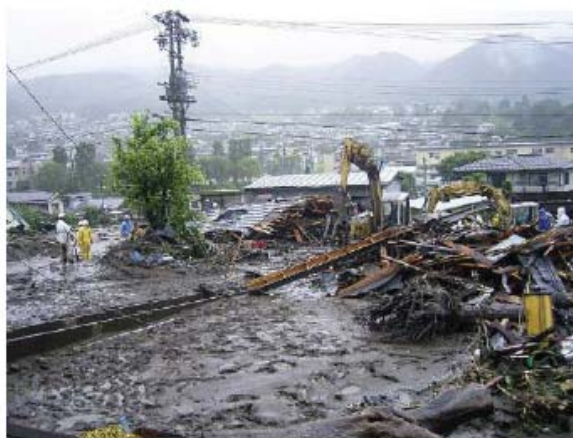
図 38 岡谷市橋原(志平川)の被害状況

岡谷市橋原の志平川で、土石流が住宅地を襲った。1名死亡。

住宅地を襲った土石流

住宅地に土石流が氾濫

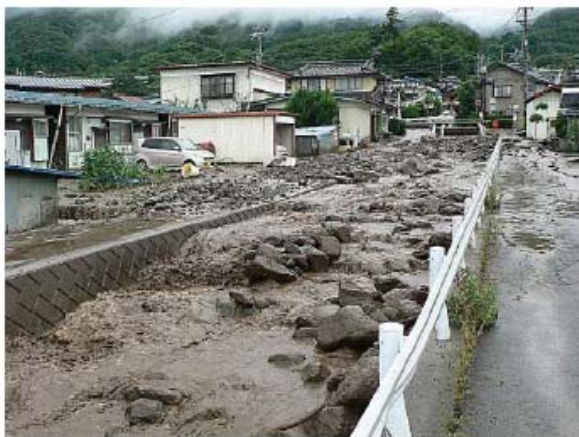
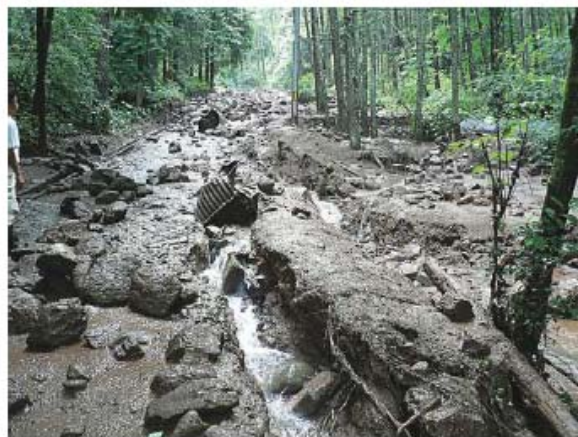
図 39 諏訪市北真志野(中ノ沢川)の土石流被害状況

諏訪市北真志野の中ノ沢川で、土石流が発生。

土石流で閉塞した河道

土石流が道路に氾濫

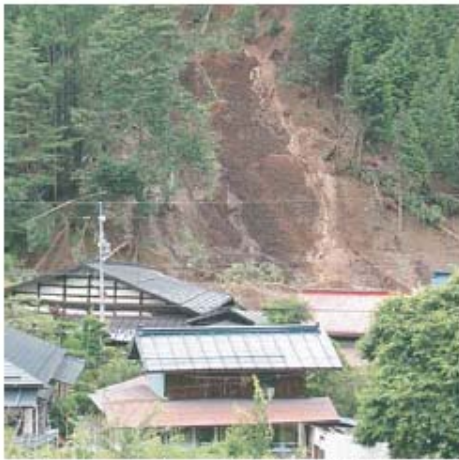
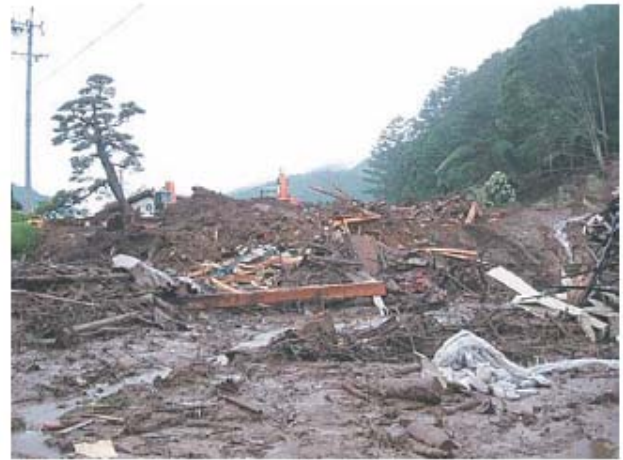
図 40 辰野町小野中村の斜面崩壊

辰野町小野中村で崩壊が発生し死者 1 人、全壊 2 戸。

住宅の裏山で大規模ながけ崩れ

崩れ落ちてきた多量の土砂

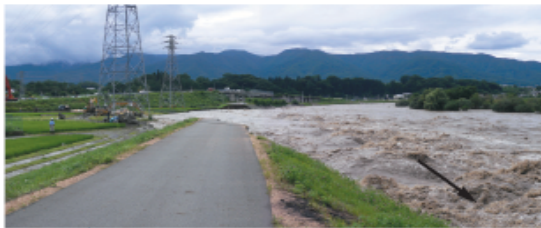
図 41 箕輪町松島北島地区の決壊

箕輪町松島北島の天竜川右岸の堤防が決壊。

箕輪町松島北島地区（天竜川右岸204.6km地点）
