天竜川激特事業の多自然川づくり

平成23年度モニタリング調査結果

【アユの生息状況】

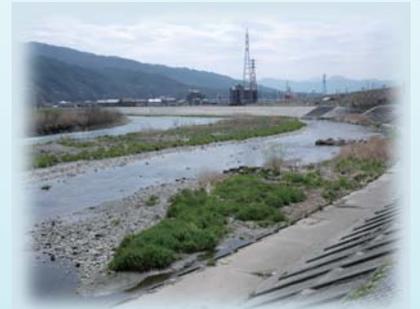
北島（箕輪町）の工事後の様子

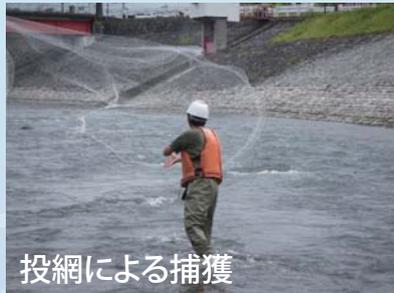
投網による捕獲

- ・放流時（5月）のアユ体長・体重を記録
- ・投網によりアユを捕獲し、体長・体重等を記録
- ・アユの餌（石についた藻類）の量・状態を確認

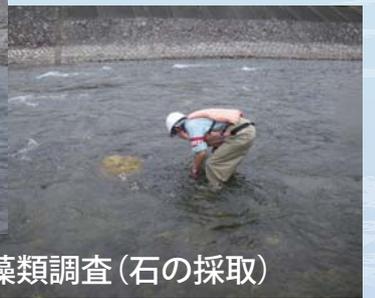
藻類調査（石の採取）

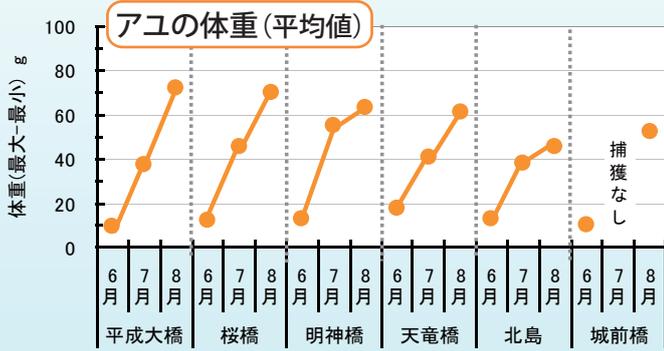
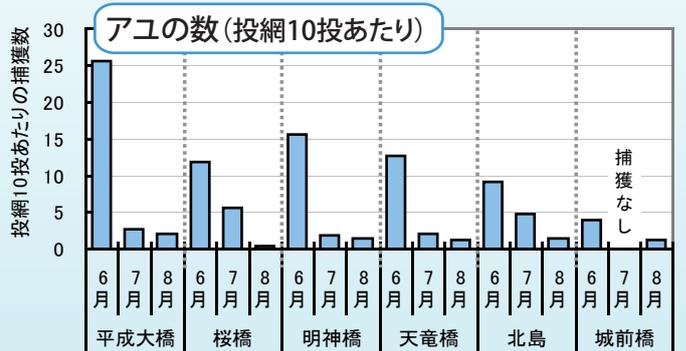
- ・放流時(5月)のアユの体重は、平均で9g程度でした。
- ・6月から8月にかけてアユは成長し、8月調査時には50~70g程度になりました。

アユの数は釣られたり、カワウなどに食べられ、次第に減少します。6月の数が多いのは、稚アユの放流箇所、放流量も関係します。

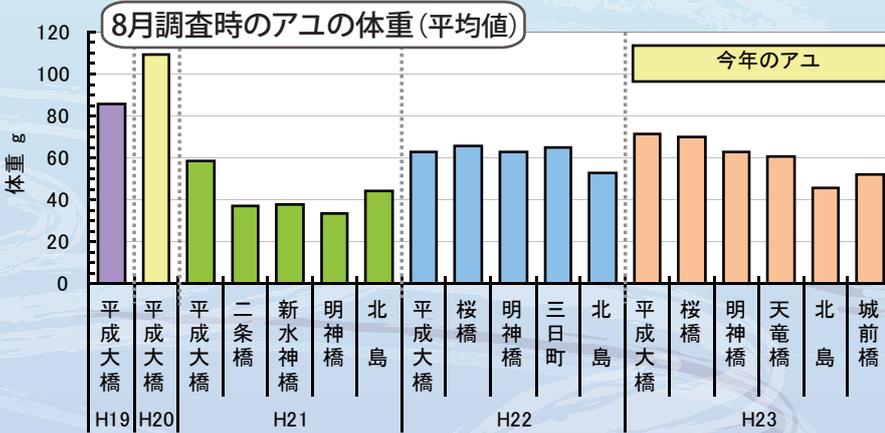
- ・8月調査時のアユの体重は、昨年度と比べて同程度か、やや重い状況でした。
- ・なお、アユの個体数は、過年度と比べ同程度か、やや少ない状況でした。
