## 多自然川づくりの取り組み

天竜川激特事業の多自然川づくり

# 平成24年度モニタリング調査結果

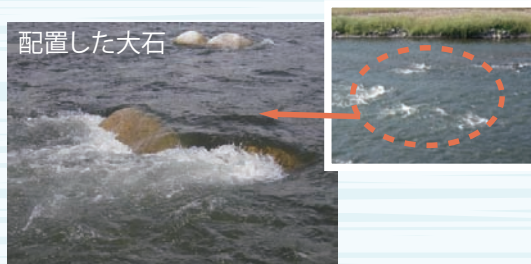
川の中に大石を置くことで流れに変化をつけ、アユをはじめとした魚類のすみ場を創出しました。また、石の表面はアユの餌（藻類）の生育環境となります。

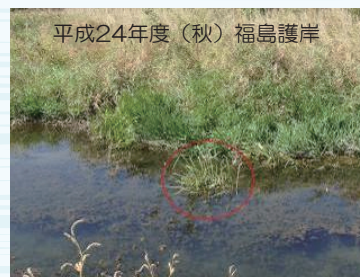
### ◆希少な植物（ミクリ）の保全

ミクリとは水辺に生える植物で、絶滅が心配されています。工事中は工事現場から一時避難させました。

平成 24 年度の植物調査では、上牧護岸と福島護岸でミクリ属の一種を確認しました。

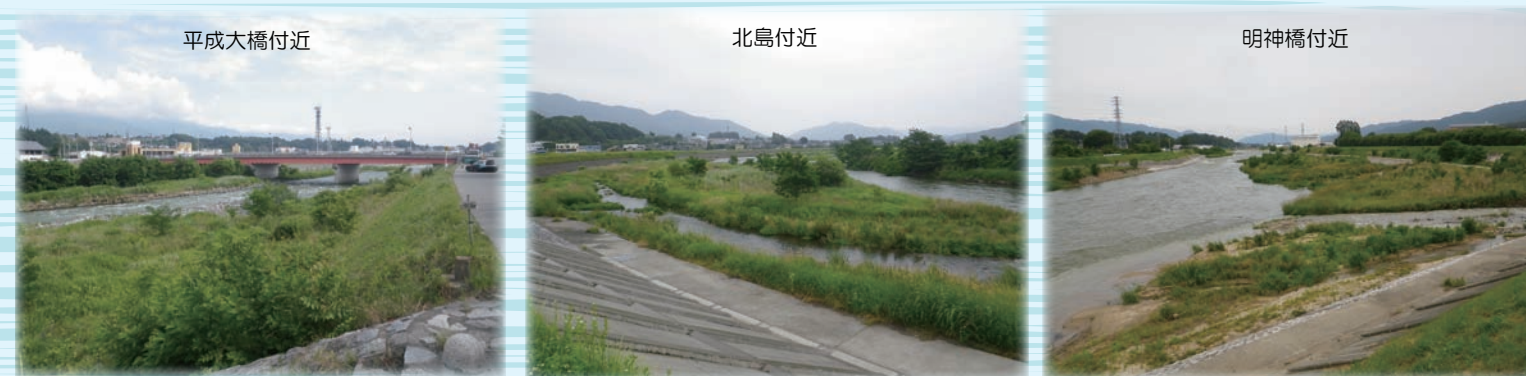
## 調査の内容

- ・アユの生息状況（6 月～8 月にかけて月 1 回）
- ・ザザムシの生息状況（12 月と 2 月に各 1 回）
- ・植物の生育状況（6 月・8 月・10 月に各 1 回）

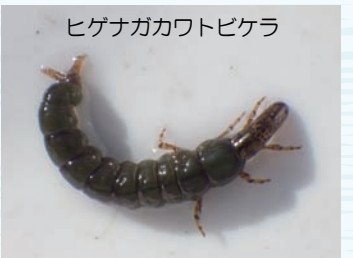
- ・平成 24 年度のザザムシの生息量は、場所により異なり、新樋橋で多く、平成大橋・明神橋・北島で少ない状況でした。
- ・ザザムシの生息量を平成 23 年度と比較すると、明神橋で増加しているものの、北島や新樋橋では 50%未満となりました。
- ・平成 24 年度のザザムシ以外の川虫の生息量は、北島（特に 2 月）・明神橋で多く、平成大橋・新樋橋で少ない状況でした。
- ・平成 24 年度はザザムシの生息量が少なく、ザザムシ以外の川虫の生息量が多くなりました。引き続き調査を行い、生息状況及び傾向の把握を行っていきます。

### 【湿重量 g/㎡】

1㎡あたりにすんでいるザザムシの重さ(g)。水分を含んだ状態の重量を示す。川虫の生息量を表す時によく使用されます。
