国土交通省中部地方整備局

天竜川上流河川事務所

いのちとくらしをまもる  
防災減災「令和2年7月豪雨」による天竜川水系（長野県内）  
の出水状況について

# 「令和2年7月豪雨」による 天竜川水系（長野県内）の出水状況

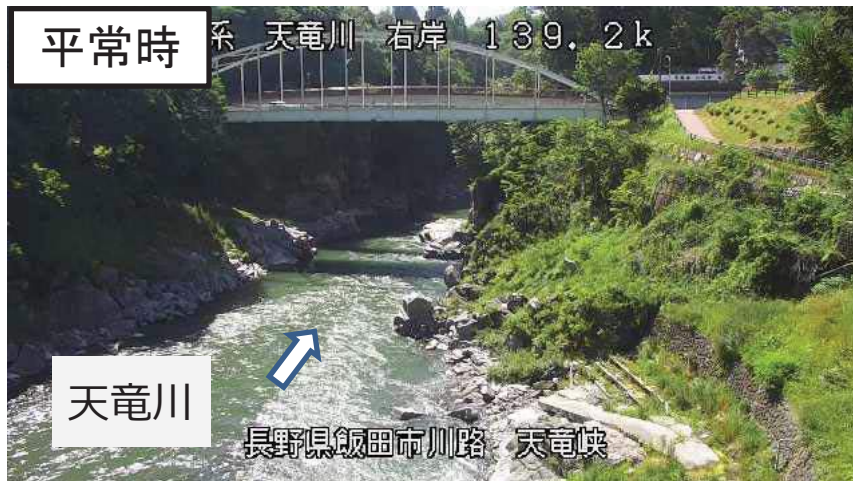
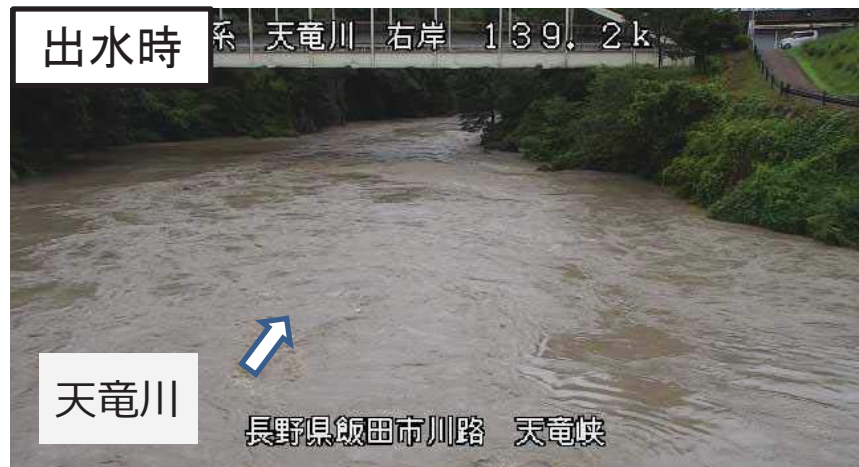
天竜川の平常時と出水時の状況（7月8日11時頃） 長野県飯田市川路 天竜峡地点

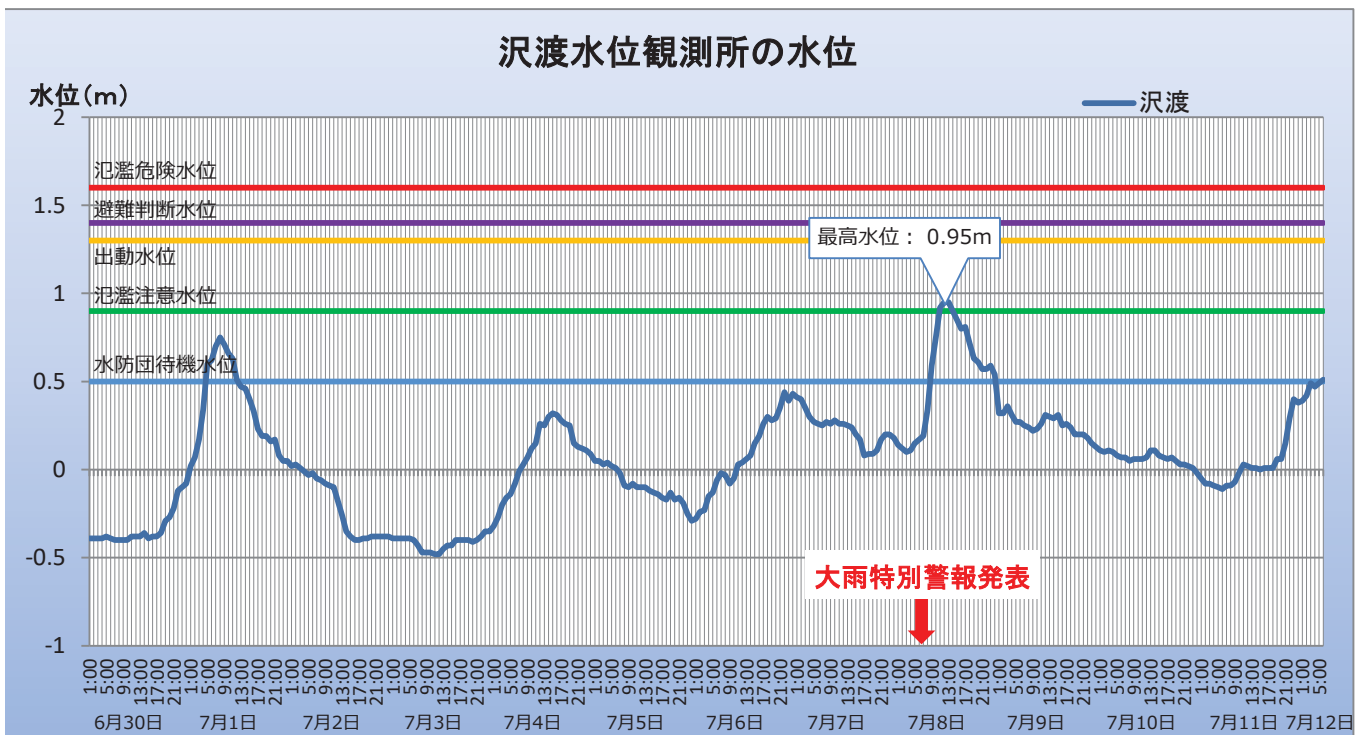
## 沢渡水位観測所(伊那市) 氾濫注意水位を超える

【洪水予報基準観測所・水防警報基準観測所】

6月30日から7月12日までの間に、伊那富水位観測所では1回、沢渡水位観測所では1回、伊久間水位観測所では2回、天竜峡水位観測所では4回、氾濫注意水位を超過しました。

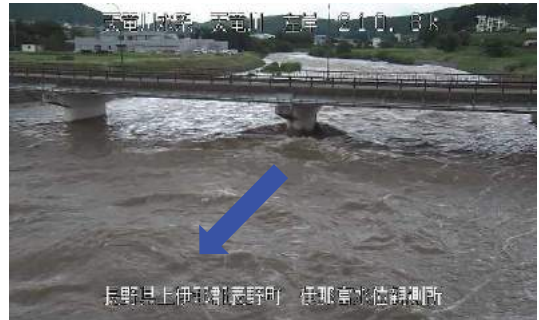
伊那富水位観測所付近

出水時の様子(7月8日 13:40)

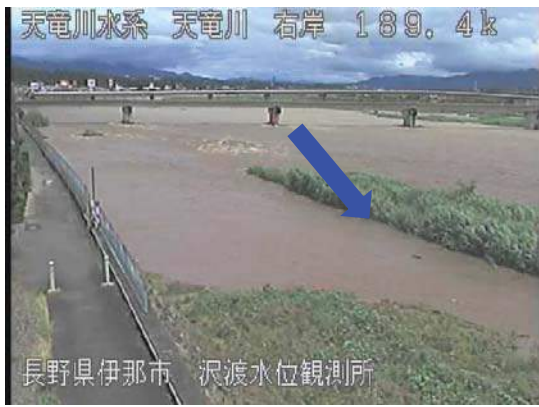
沢渡水位観測所付近

出水時の様子(7月8日 11:50)

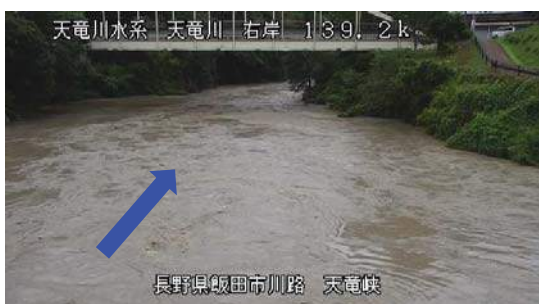
天竜峡水位観測所付近

出水時の様子(7月8日 11:20)

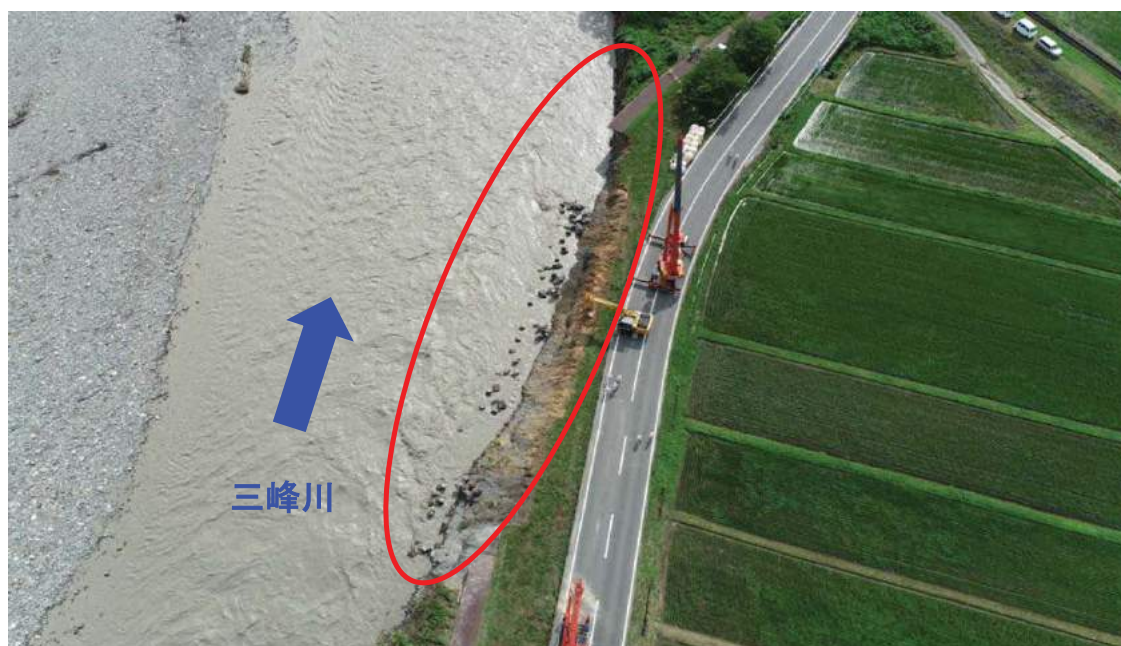
### 被災箇所位置図

6月30日から7月1日にかけての梅雨前線による降雨の影響で、7月1日 8時頃、天竜川支川、三峰川において堤防欠損(右岸4.6kp付近)が確認されました。天竜川上流河川事務所では、直ちに緊急的な復旧工事を実施しました。

伊那市美篁下県地先(三峰川右岸4.6kp付近)にて約125mにわたり堤防の欠損が発生

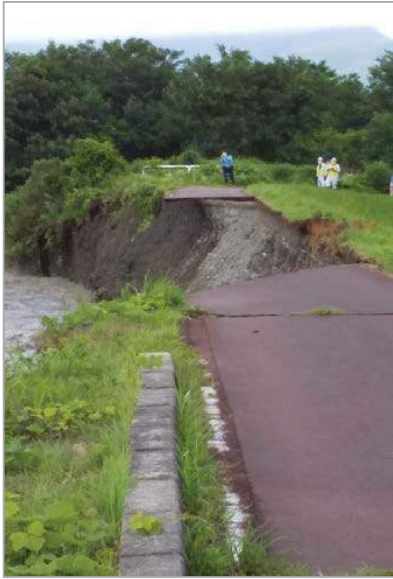
7月1日8:00  
堤防の欠損状況の確認

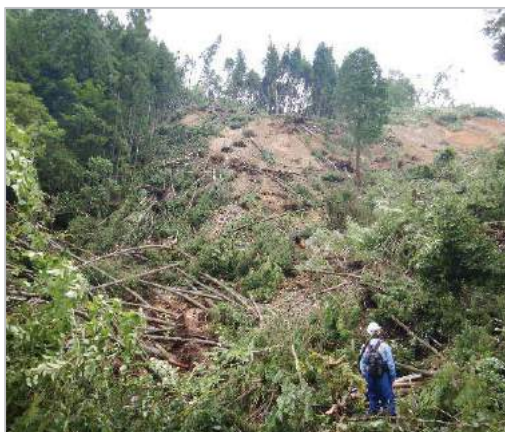
大規模な土砂崩落により国道418号が遮断された長野県天龍村に、天竜川上流河川事務所よりTEC-FORCE(緊急災害対策派遣隊)を派遣しました。

土砂崩落現場の現地調査  
(天龍村足瀬)

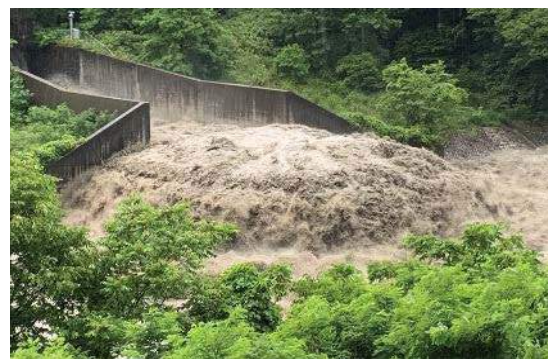
土砂バイパストネル放流状況(7月1日7:20)

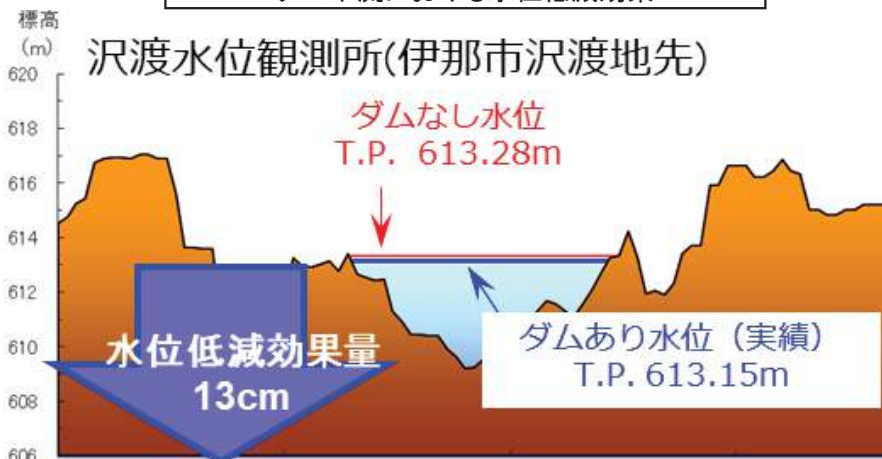
## ダム下流における水位低減効果

- 梅雨前線の影響により、6月30日から7月12日までの総降水量は約**628mm**を記録しました。
- 洪水ピーク流入量は約**433m<sup>3</sup>/s**であり、美和ダムの防災操作実施により、約**209万m<sup>3</sup>**の水を貯留し、ダム操作がなかった場合と比較して、ダム下流の沢渡水位観測所における水位低減効果は約**13cm**と推測されます。
- 今回の出水でも土砂バイパストネル<sup>※</sup>の運用を行い、貯水池への土砂流入を抑制しています。

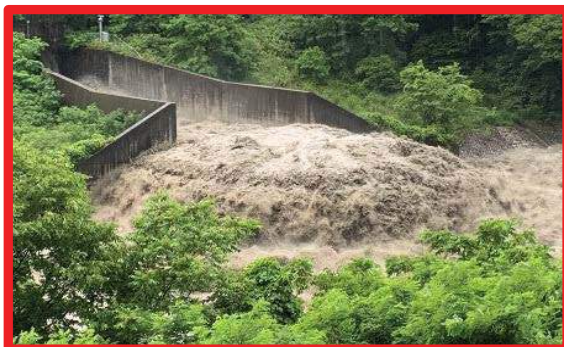
土砂バイパストンネル吐口 (7月1日 7時頃)  
土砂バイパス放流量 約206 $m^3/s$

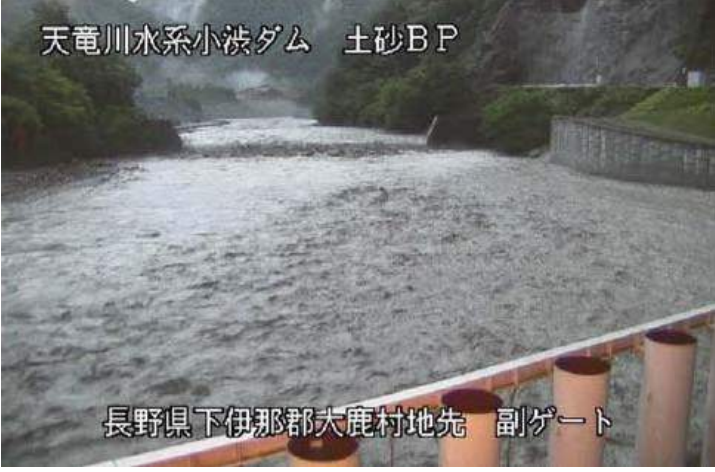
土砂バイパストンネル呑口上流 第3貯砂堰 (7月1日 4:20頃)

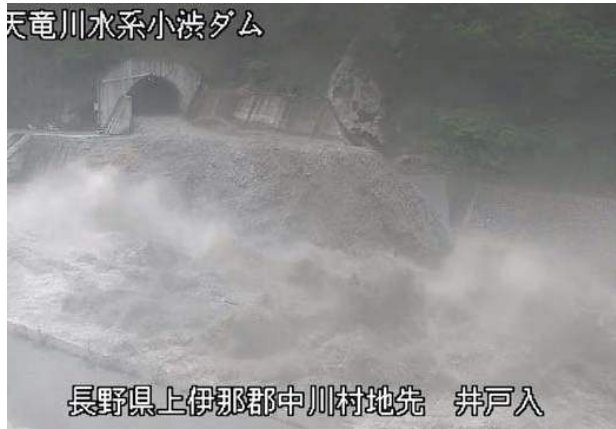
土砂バイパストンネル吐口 (7月1日 11時頃)  
土砂バイパス放流量 約170m<sup>3</sup>/s

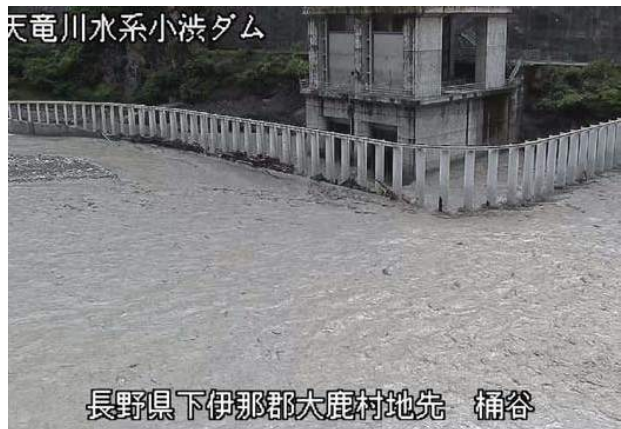
土砂バイパストンネル呑口 (7月1日 11時頃)
