平成22年度 天竜川水系 此田地すべりA-1ブロック対策工事

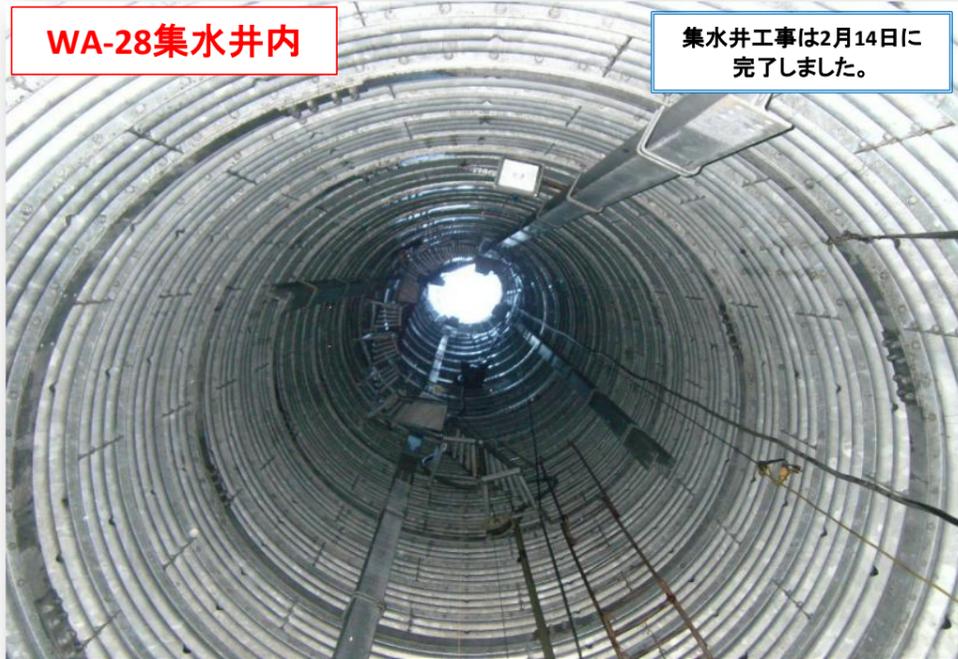
WA-28集水井内

集水井工事は2月14日に完了しました。

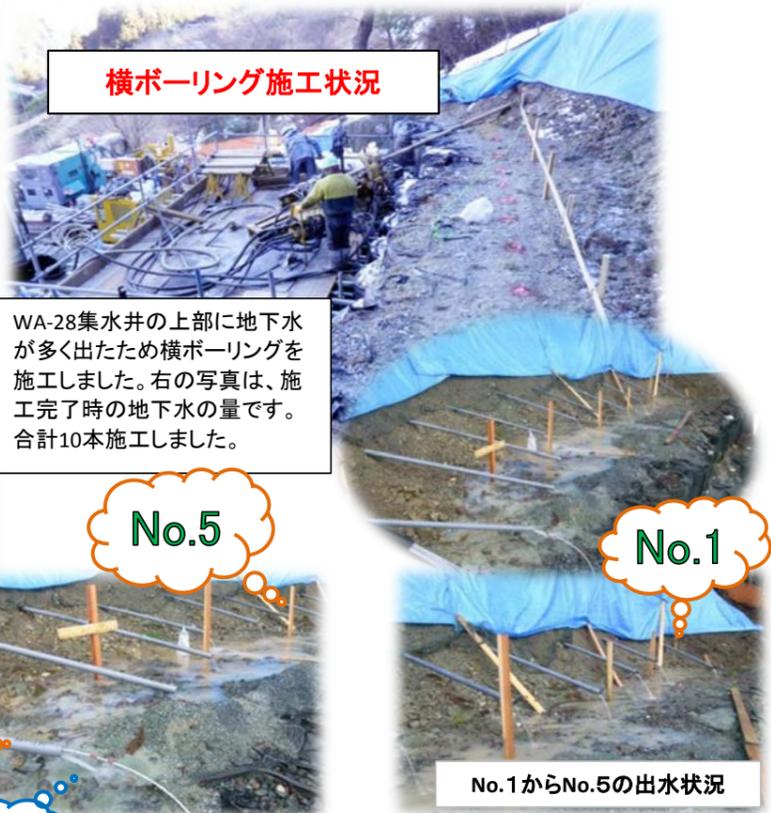
横ボーリング施工状況

WA-28集水井の上部に地下水が多く出たため横ボーリングを施工しました。右の写真は、施工完了時の地下水の量です。合計10本施工しました。

地下 40mから上を見た状況(地上14階建てくらいです。)

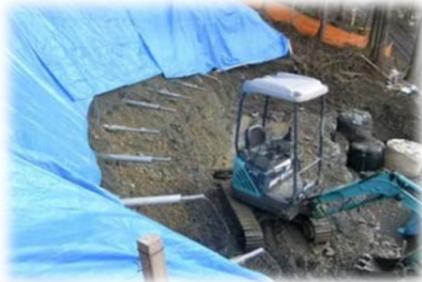
右の写真は、湧水をパイプでつなぎ1箇所に集めるために施工された状況です。下の写真は、処理完了後の出水状況です。通常、10本で毎分約80リットルくらい出ていますが降雨がある場合は、約2倍から3倍になります。

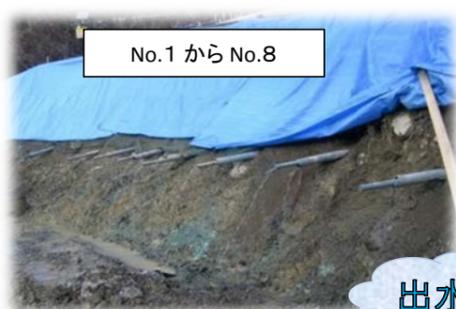
No.1 から No.8

出水状況

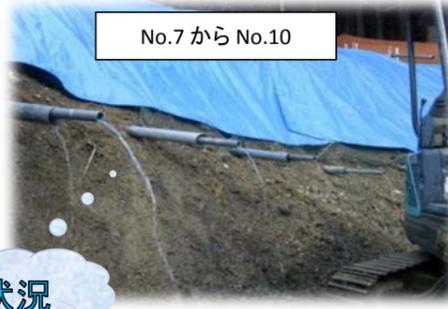
No.7 から No.10

出水状況

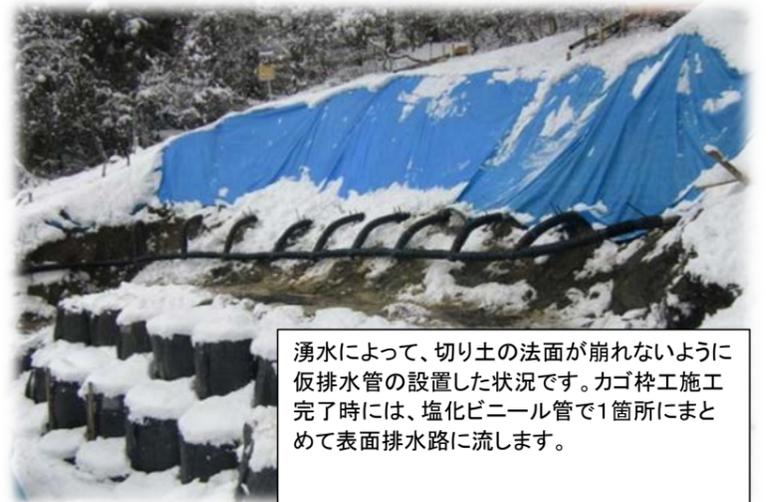
湧水によって、切り土の法面が崩れないように仮排水管の設置した状況です。カゴ枠工施工完了時には、塩化ビニール管で1箇所にまとめて表面排水路に流します。
