完成 平成24年度 天竜川水系 此田地すべり対策工事

平成23年度 天竜川水系 伊ノ木沢砂防堰堤工事用道路工事

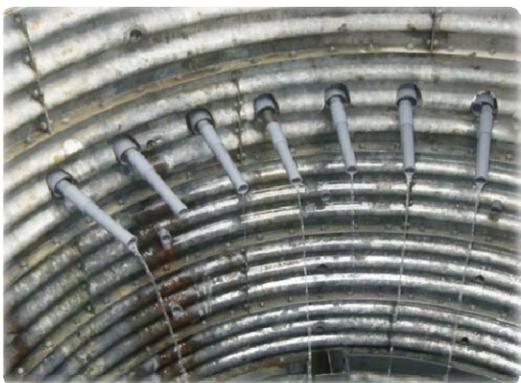
左の写真は、WB-6集水井
No.1-No.7の集水状況です。
右の写真は、WB-7集水井
No.1-No.11の集水状況です。
通常時の水量が写真の通りで
すので降雨期はさらに水量が
増えると思われ増打集水ボー
リング成果が見られます。

此田地すべり対策工事は、3月6日に竣工検査を終え完成しました。今回の工事は、飯田市此田地区において地下水位の更なる低下を目的とした工事で、増打集水ボーリングを6箇所の集水井で施工しました。集水ボーリング50本(1施工当たり6本から12本)総延長2,124m(1施工当たり21.0mから50.0m)施工しました。その結果、写真の通り大量の地下水を集めることが出来ました。

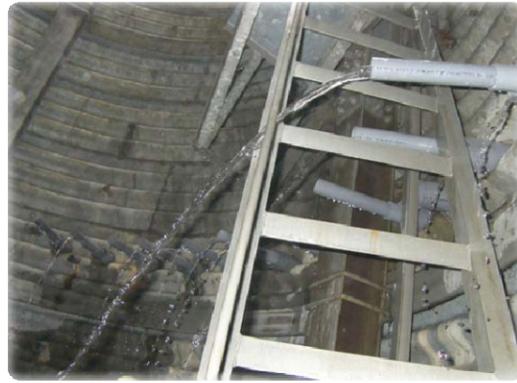
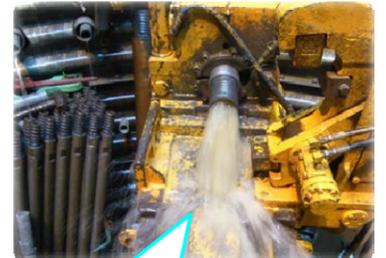
上の写真は、集水ボーリン
グ施工中に大量の地下水
が流出している状況です。
