# カモシカ通信

## 池口くずれと埋没林の概要

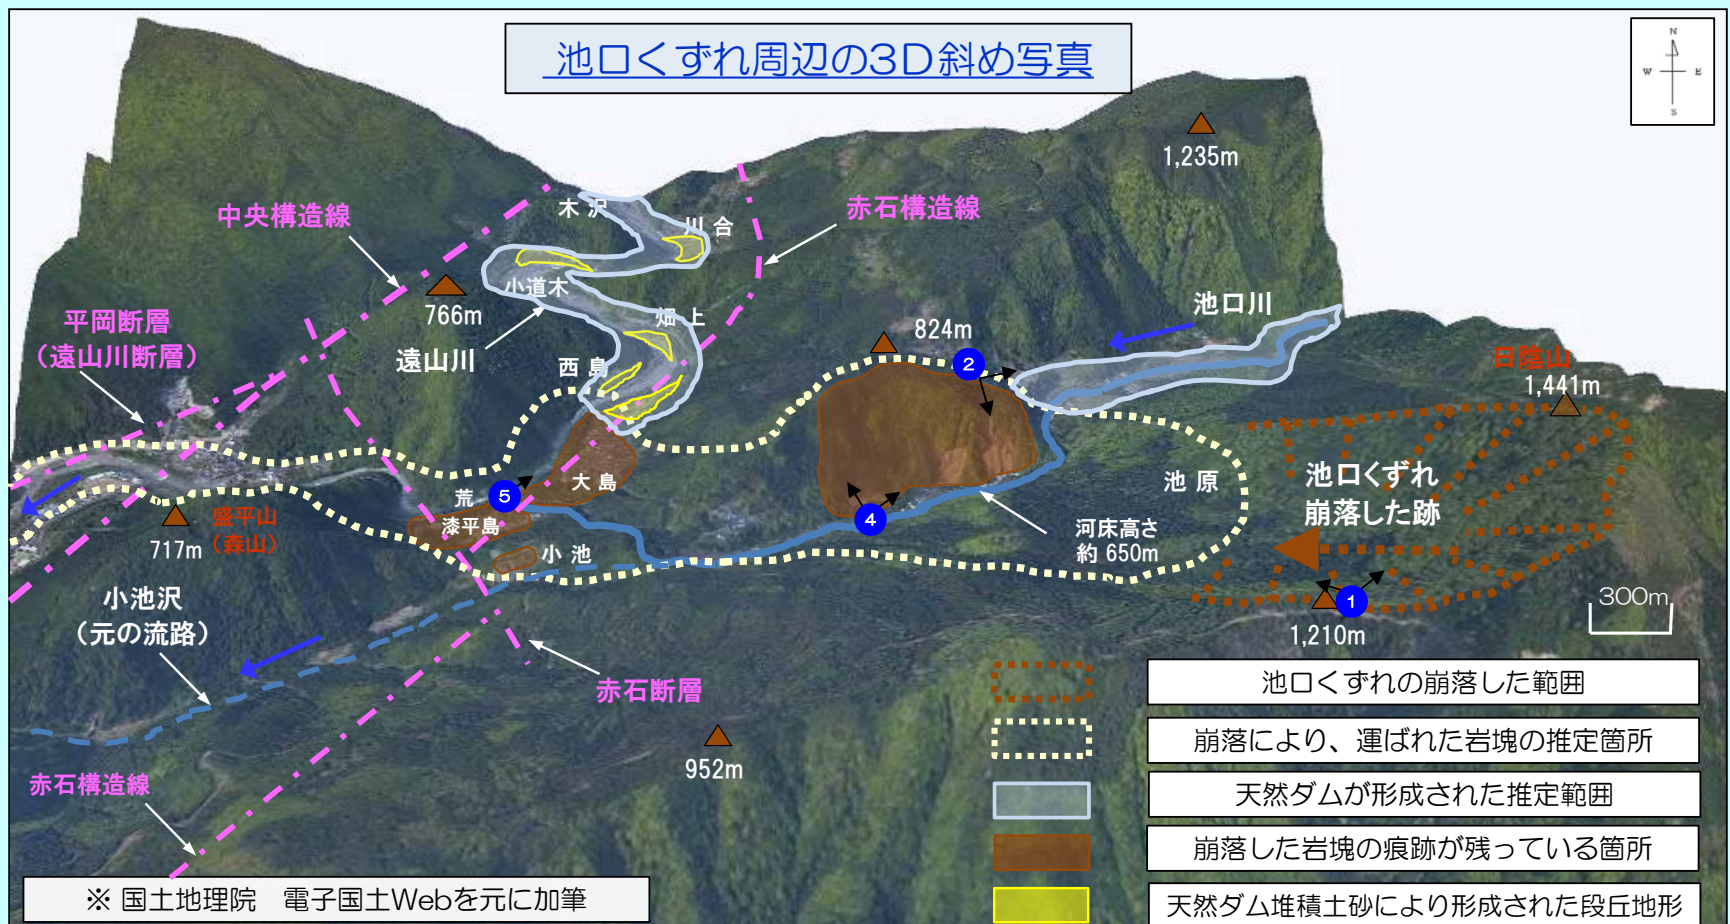
約1,300年前の西暦714年7月15日(旧暦5月25日)時代は奈良時代になります。梅雨のさなかに起こった直下型地震(遠江地震)により、遠山川沿いでは、いたる所で山崩れが起きました。中でも一番大きな崩れは、池口川左岸の日陰山の池口くずれでした。崩落した大量の岩塊は、池口川をせき止め上流側に天然ダムを形成しました。  
さらに大量の岩塊は、池口川右岸側の尾根を乗り越え、遠山川本流に流れ込み、遠山川にも天然ダムが形成されました。この天然ダムに沈んだ森の木々は、流れ込んだ岩石、土砂に埋まり埋没林となりました！

※ ①～⑤ は、下記の写真番号(撮影箇所及び撮影方向)です。

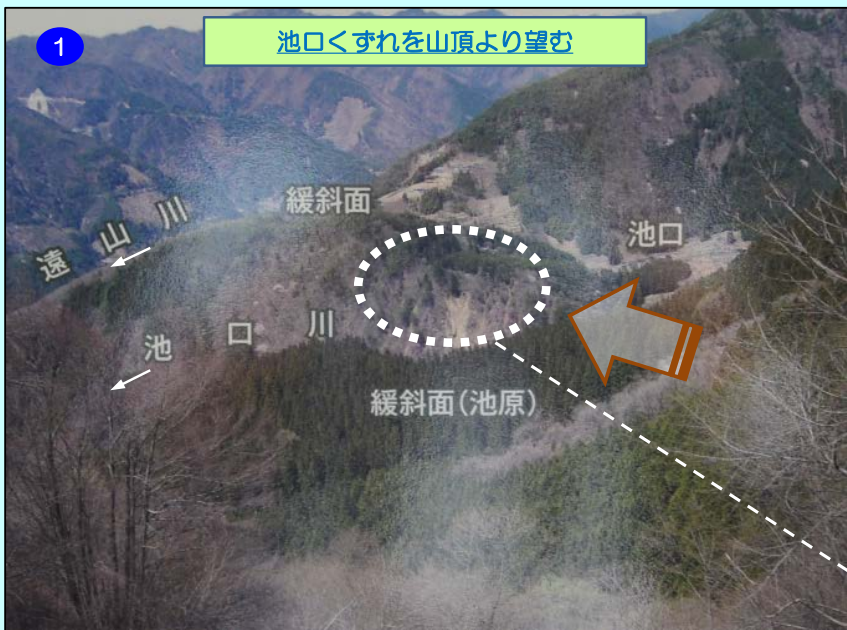
写真右手前側が現在の尾根であり、滑落崖になります。ここから崩れた土砂が池口川を埋めて、天然ダムを形成しました。現在では、埋め立てた岩塊の半分以上が流れ去り、V字谷になっています。崩落土砂量は、約1億m<sup>3</sup>と推定されます。

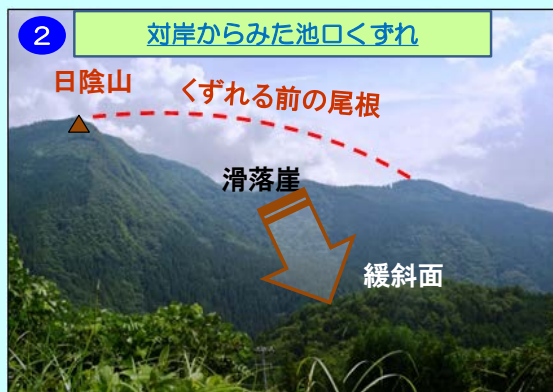
おわん型の崩れた斜面と崩落により、尾根が低くなっている様子がわかります。

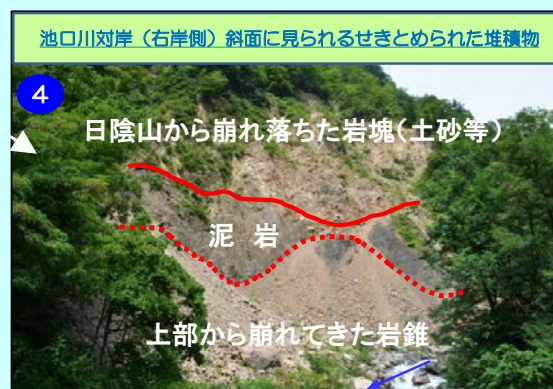
泥岩の上部が崩落した岩塊(土砂等)です。

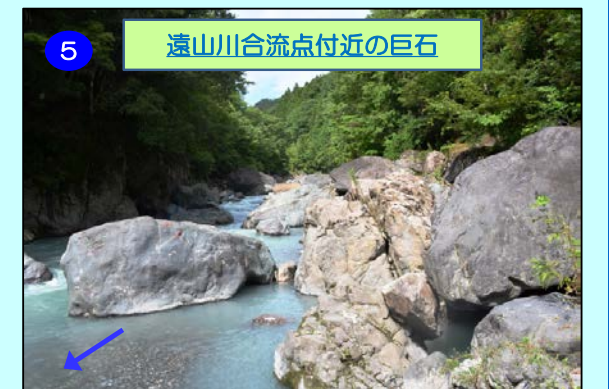
直径5～10m程度の巨石が数え切れないほど、点在しています。

池口川は、元々、小池沢と繋がっていましたが、日陰山の崩落による大量の岩塊により、池口川の流路はショートカットされ、現在の流路になりました。池口川と遠山川の合流点付近は、荒と呼ばれ、狭窄部にたくさんの巨石があります。これらの巨石は、池口くずれで遠山川に流入した岩塊です。土砂は、下流に流れてしまいましたが、重量のある巨石が残りました。

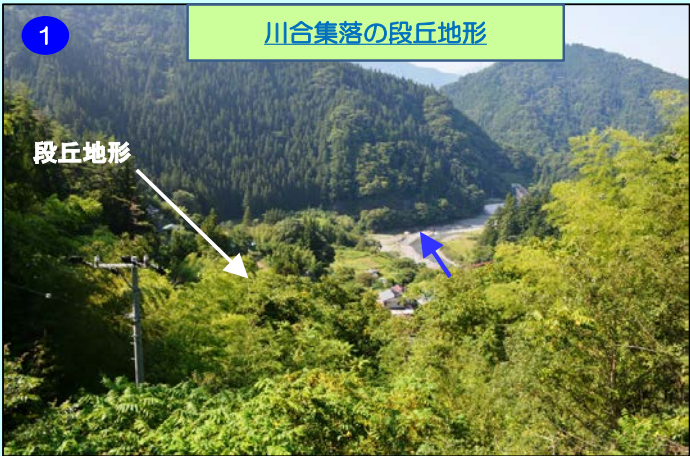
川合集落を高台から撮影しています。写真左側に段丘地形が確認できます。

天然ダムは、崩落があった池口川と、崩落した土砂が尾根を乗り越えた遠山川の2箇所にて形成されました。  
遠山川の天然ダムの高さを、埋没林が発見された 最上流部（須沢地区）の河床高さと、池口川合流点付近の河床高さの比高差並びに、ダム湖に堆積した土砂が浸食されてできた上島、木沢、川合などの段丘地形の標高から推定しますと、天然ダムの高さは、80m程度の高さがあったと推定されます。  
（※河床高さは、国土地理院電子地図からのスケールアップです。）

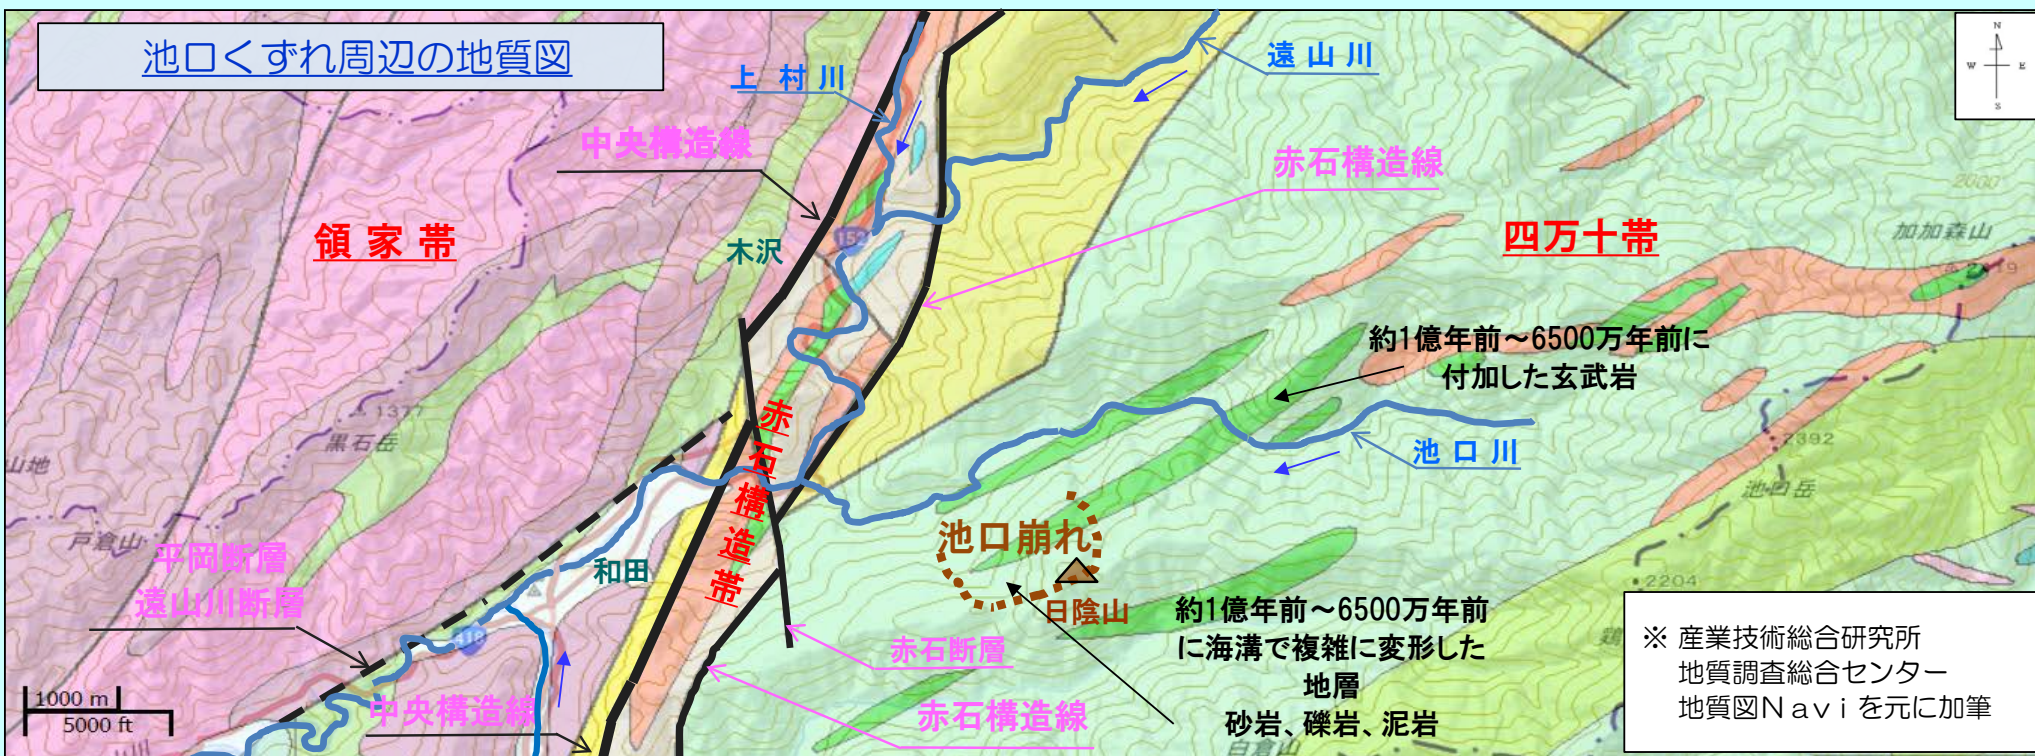
### 池口くすれ周辺の地質図

遠山地域は、いくつもの断層が通っていて複雑な地質となっています。和田地区から木沢地区にかけては、西側に中央構造線、東側に赤石構造線が通っています。

この二つの断層の間には、ジュラ紀の秩父帯が分布しています。池口くすれが発生した周辺は、白亜紀の四万十帯に位置し、砂岩、泥岩、玄武岩（緑色岩）などで構成されています。これらの岩石は、付加体と呼ばれ海洋プレートが大陸プレートの下に沈み込む際に、海洋プレートの上の堆積物がはぎ取られ陸側に付加したもので、割れ目が発達し、大雨や地震により、深層崩壊のような大規模な崩落を起こしやすい地質です。
