# 令和4年度 天竜川水系矢立木砂防堰堤補強工事現場紹介

## 工事内容

令和4年度 天竜川水系矢立木砂防堰堤補強工事の施工をしております、駒ヶ根市の福美建設株式会社です。大鹿村指定天然記念物『矢立木』から1キロほど下がったところに位置する鹿塩川の矢立木砂防堰堤の補強工事を行っています。安全に留意し進めてまいりますので、地元の皆様、何卒よろしくお願いたします。

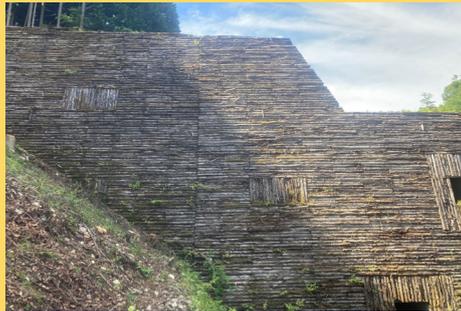
1

昔(約27年前)に施工した木材の型枠(修景材)を取り外します。

【木材型枠(修景材)】

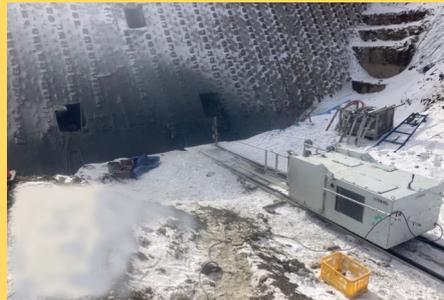
2

ワイヤーソーで切断し、現在水の流れている高さから2.5m下げます。

【ワイヤーを回しながら引っ張ってコンクリートを切ります】

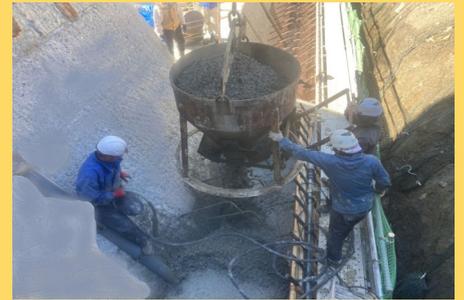
3

副堰堤の下流側をコンクリートで補強します。

【コンクリート打設状況】

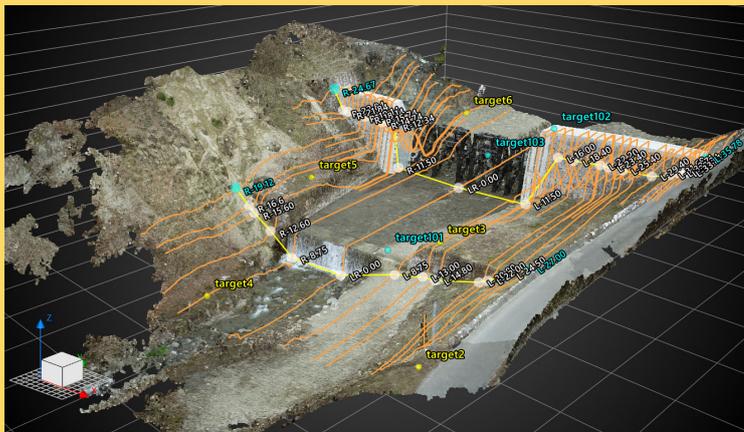
## 3次元データ作成

矢立木砂防堰堤補強工事では、大鹿小学校砂防現場見学会でも紹介したドローンにより撮影した写真と測量をして得た座標から3次元データの作成を行いました。3次元データを使用することで土量計算や縦断図、横断図の作成が簡単にできるようになります。
