「三六災害」は、どんな災害だったのか？

－ 私たちは、河川の氾濫や土石流の跡地に住んでいる－

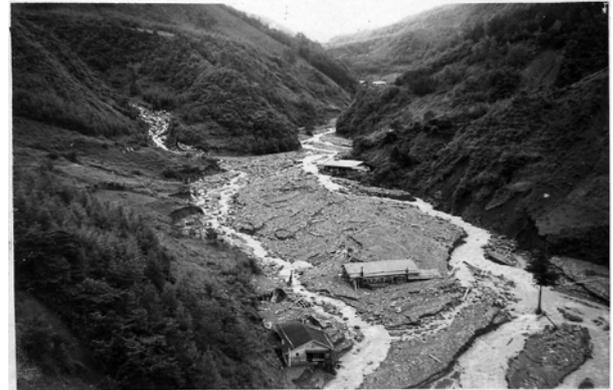
写真 土石流に埋まった集落（大鹿村北川）

例えば、三峰川の上流にあった芝平、奥浦、戸草（伊那市）、四徳（中川村）、北川（大鹿村）などでは、大量の土石流により集落ごと押し流され、集落ごと移転することになりました。

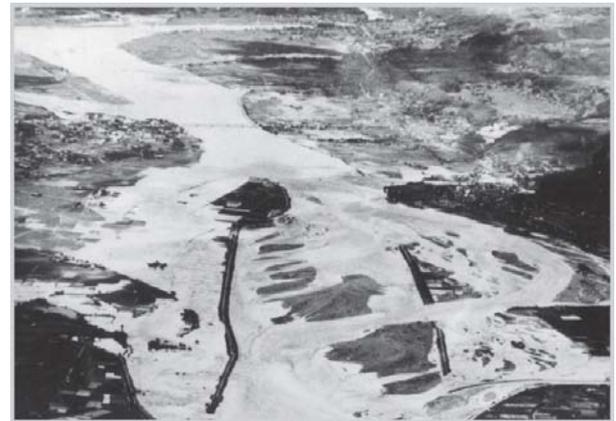
写真 天竜川が氾濫した様子
（飯田市阿島橋上空から上流を望む）

三六災害のとき、天竜川では土石流などに運ばれた大量の土砂によって、河床が埋まっていき、川底が高くなりました。そこに、さらに大量の水が流れ込んだため、堤防からあふれ、堤外地に氾濫したのです。

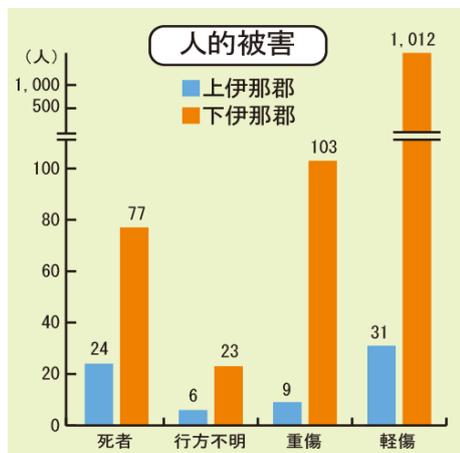
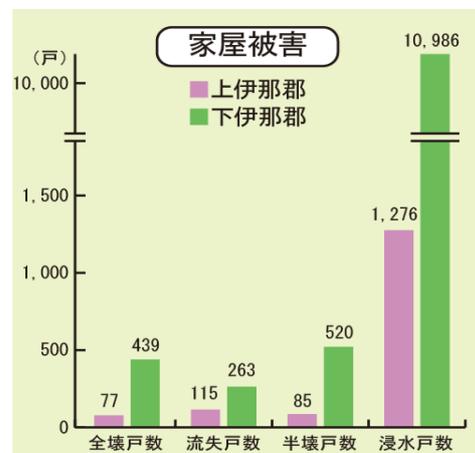
図 三六災害による伊那谷での被害（出典：天竜川サイエンス）

私たちが住む伊那谷は、西に中央アルプス、東に南アルプスに囲まれた美しい自然豊かな地域です。しかし、ときに美しい自然は、猛威を振ることがあります。50年前の昭和36年（1961年）、台風の接近と梅雨前線の停滞による激しい雨が伊那谷を襲い、伊那谷の各地で川の氾濫、土石流、地すべりが発生しました。何十年に一度か百年に一度くらいにしか起きないといわれるほどの大災害となりました。家や田畑が土石流に押し流され、集落ごと水びたしになったり、土石流とともに無くなったりした集落もあります。三六災害による死者・行方不明者は130名、家屋の全壊・流失・半壊は1,500戸にも及びました。

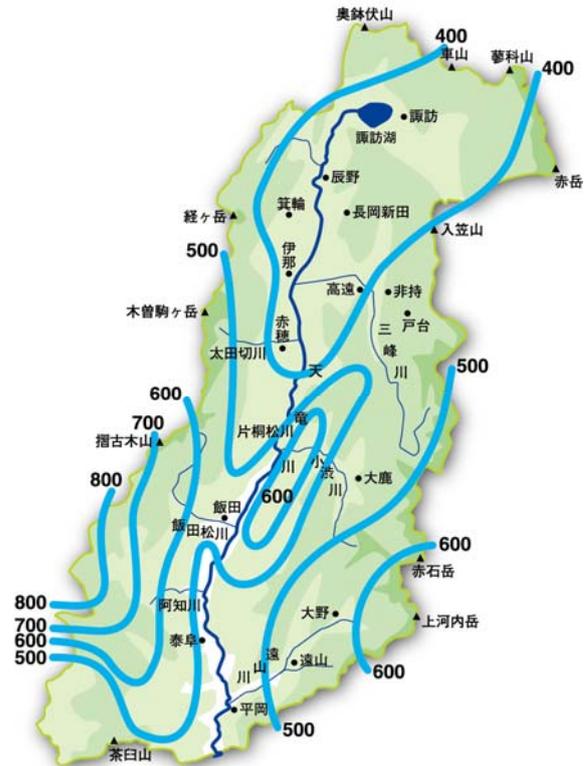
図 三六災害が発生した際の梅雨前線豪雨連続降雨量分布図（単位/mm）6/23～30
（出典：天竜川サイエンス）

三六災害は、梅雨終盤の豪雨が引き金となりました。台風の接近と梅雨前線の停滞により、飯田観測所では総雨量 579mm を記録しました。特に、6月27日の降水量は 325mm に達しました。1週間で1年間に降る雨量の3割を超える、まさに「豪雨」となりました。

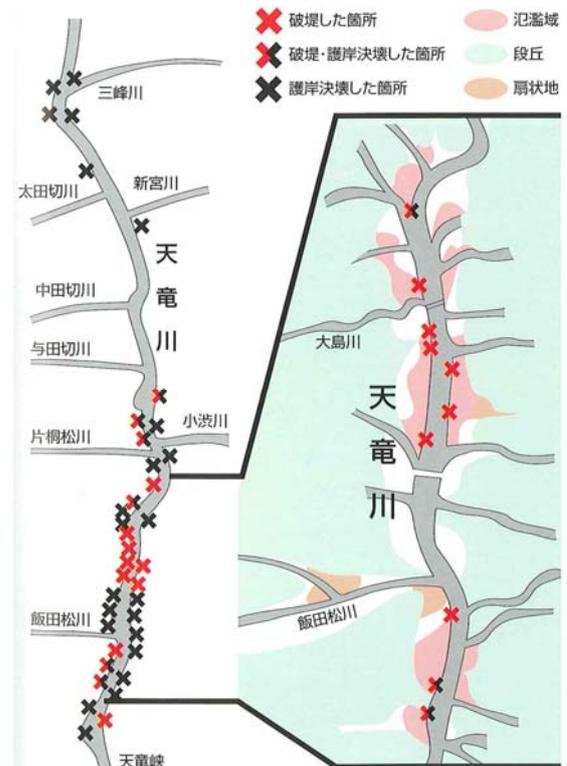
図 三六災害時の天竜川本川の被災箇所
（出典：天竜川サイエンス）

たとえば、飯田市川路では、流れが少しゆるやかになる場所に大量の土砂が堆積しました。そのため、川の流れが大ききうねり、川の水は堤防を乗り越え、多くの家々や農耕地が水に浸かりました。

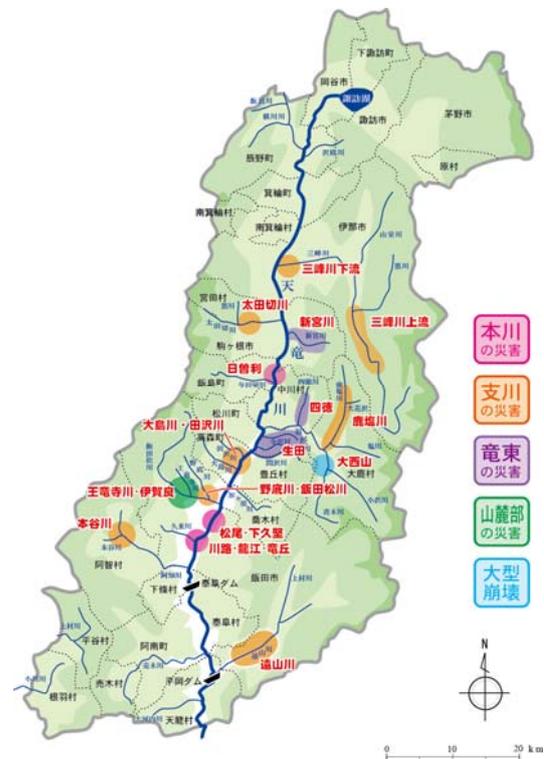
図 三六災害時の土砂災害分布図

土砂災害は、一般に、大きく「土石流」、「がけ崩れ」、「地すべり」の3つの類型に分けられます。三六災害の折には各地で土石流やがけ崩れが発生し、周囲の集落や農耕地に大被害をもたらしました。その数は伊那谷全体で1万箇所を越えたといわれます。

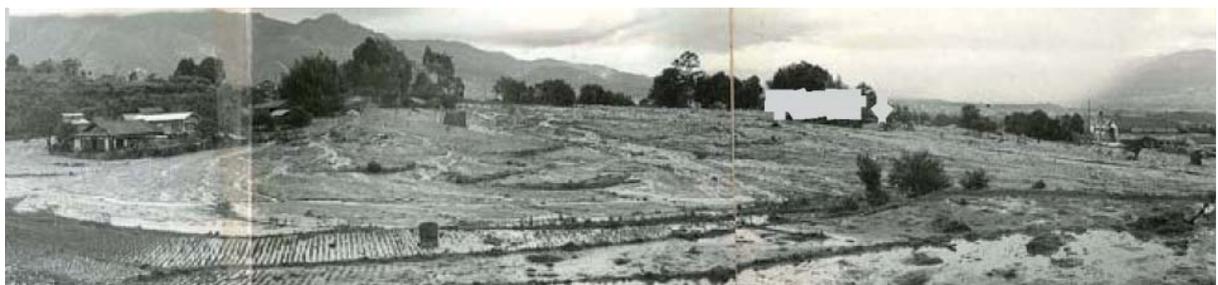
図 大量の土石流により一夜でできた扇状地（飯田市伊賀良）
この土石流では、5名が死亡し、45戸の民家が押し流された。

伊那谷では、たくさんの集落が扇状地の上に発達しています。扇状地とは、土砂などが山側を頂点として扇状に堆積した地形のことで、天竜川の兩岸を山に囲まれた伊那谷ではごく普通にみられる地形です。扇状地は、地形が平らで造成しやすく人が生活するには好都合です。

しかし、この扇状地を作っているのは砂や石です。その砂や石—これを礫（れき）といいます—を運んだのは、「土石流」に他なりません。造成している工事現場では、ゴロゴロとした石や岩がたくさん出ている様子を見ることがあります。これは、かつて、その場所で土石流が発生したことを物語っています。

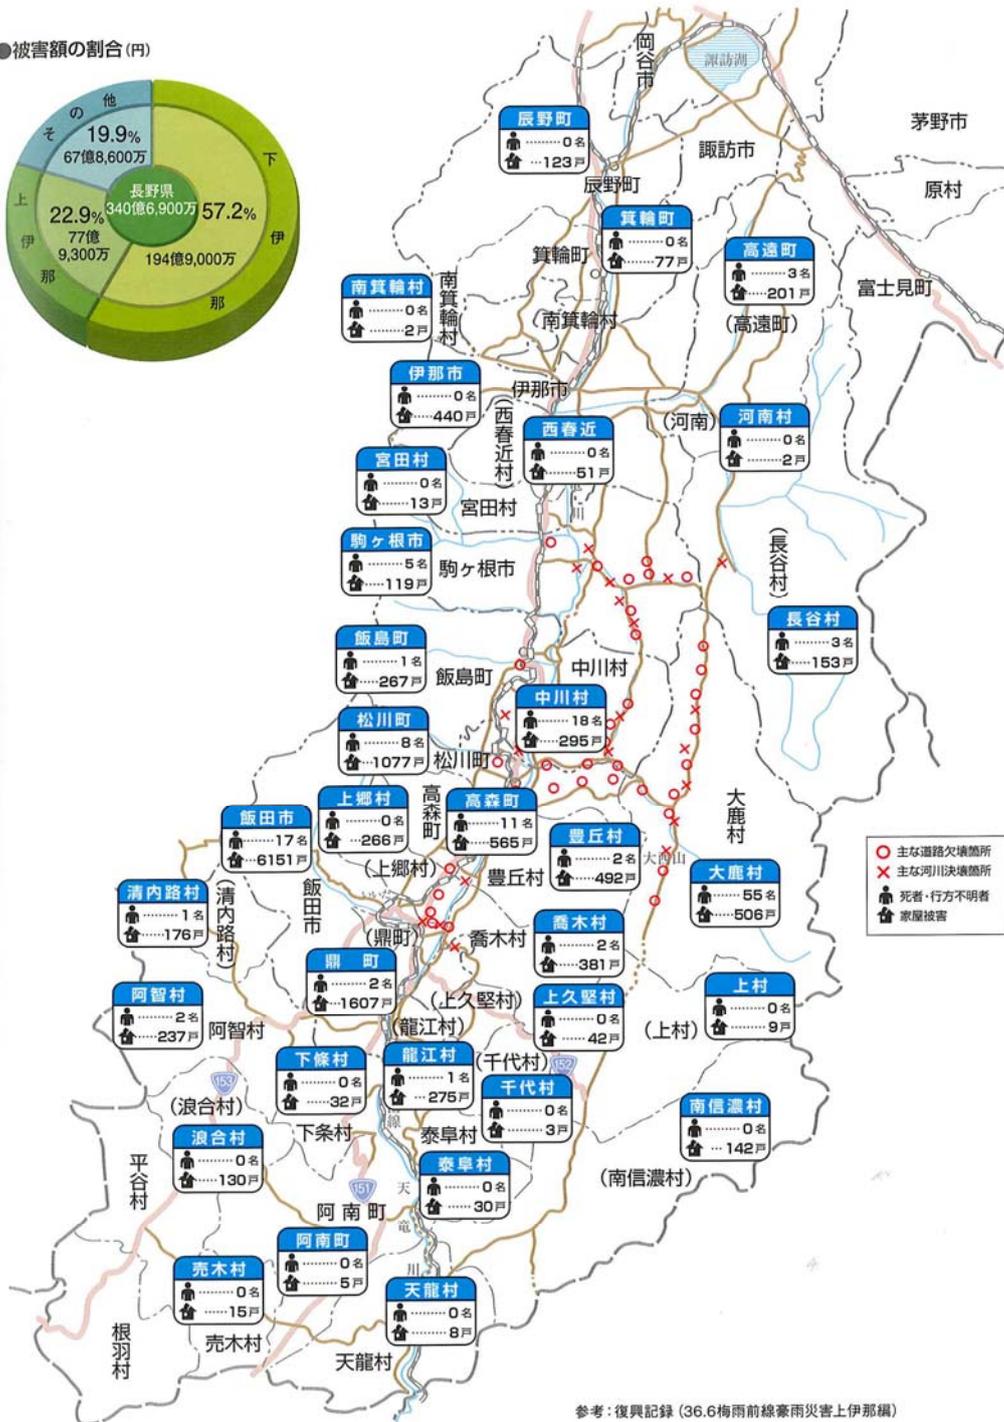
図 三六災害時の土砂災害分布図
(出典：想いおこす三六災害)
